## Raport z oględzin pojazdu

| Numer raportu | 220260/9/26-11401 | Data raportu | 01-09-2026 |

| Marka, model | KIA ProCeed 18-21 |
| Typ, wersja | ProCeed 1.6 T-GDI GT DCT |

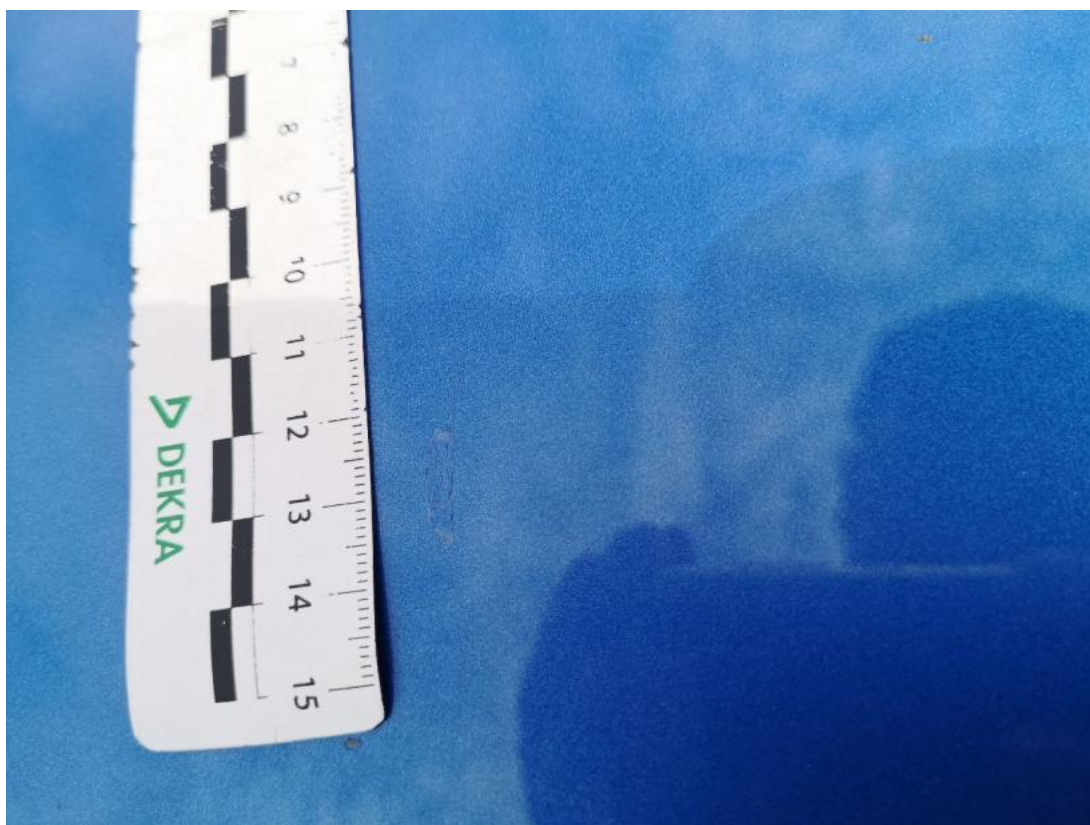
**Fot. 41**

| Poz. | Nazwa pozycji | Opis uszkodzeń | Kwalifik. | Naprawa [rbg] |
|---|---|---|---|---|
| 13 | Pokrywa przednia | rysa/odprysk | | |

Pokrywa komory silnika - Rysa/odprysk 1

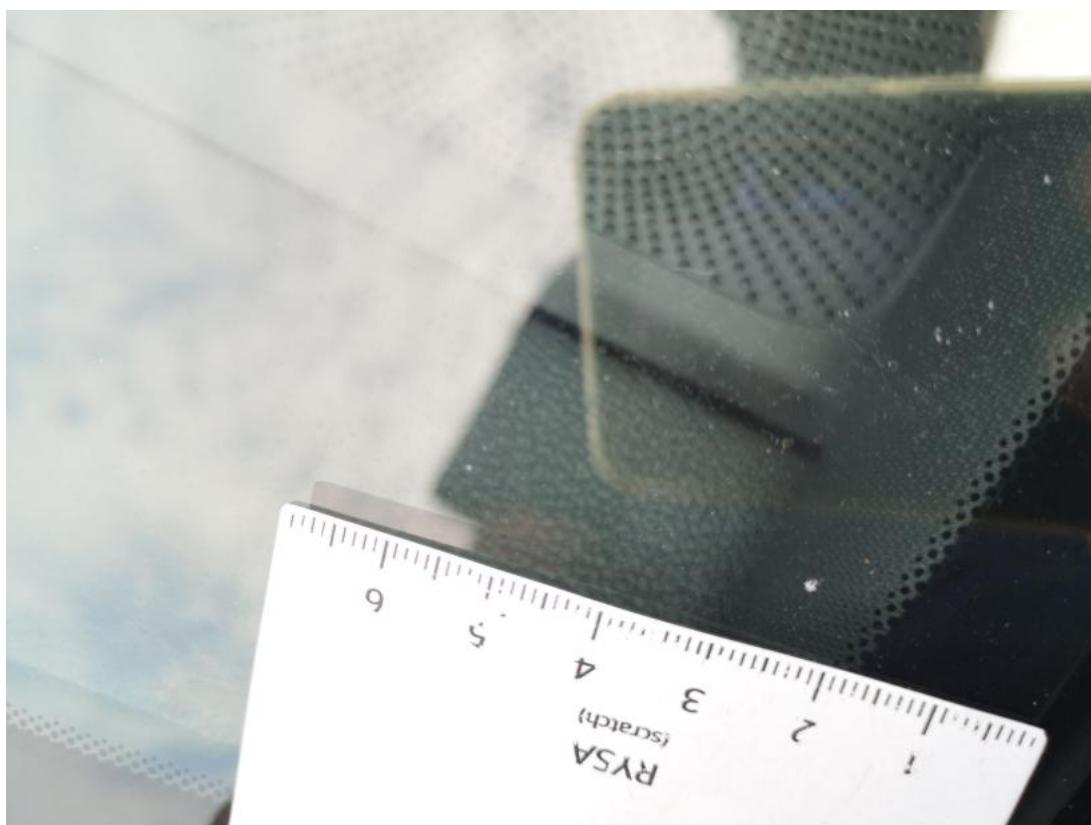
**Fot. 44**

| Poz. | Nazwa pozycji | Opis uszkodzeń | Kwalifik. | Naprawa [rbg] |
|---|---|---|---|---|
| 14 | Szyba przednia barwiona/ogrzew. | rysa/odprysk | | |

Szyba czołowa - Rysa/odprysk 1

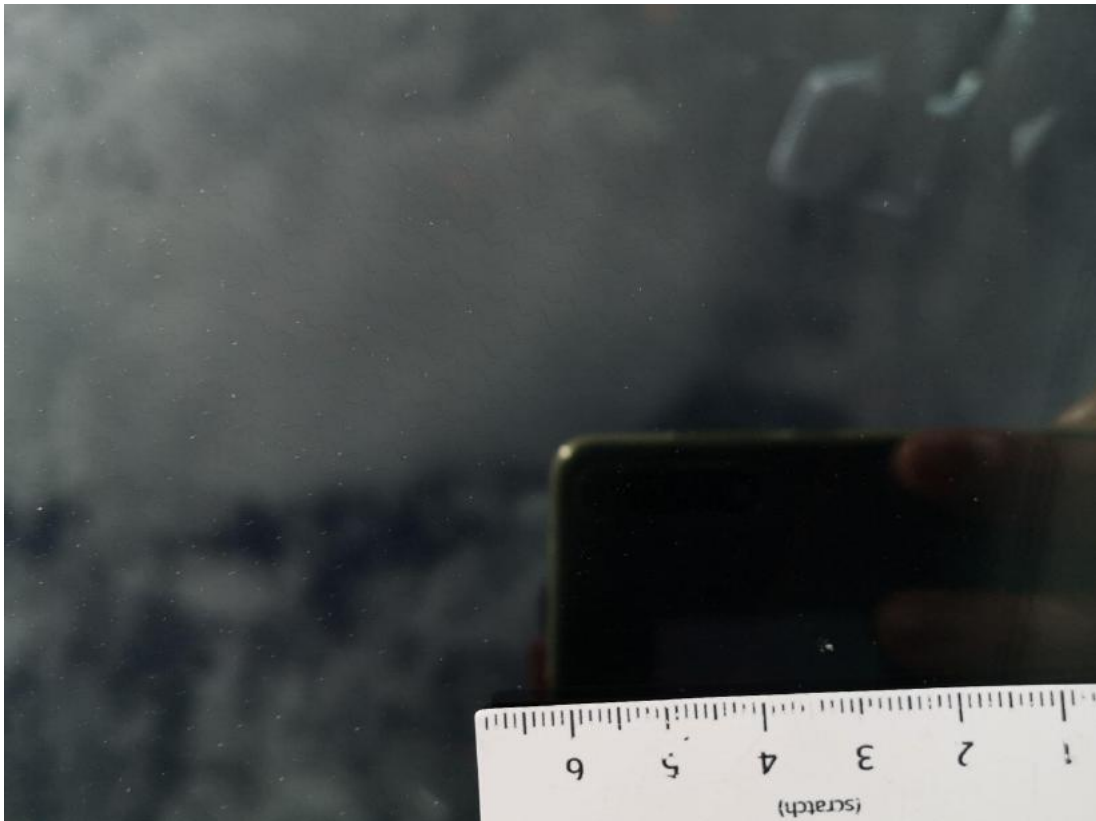
**Fot. 45**

Szyba czołowa - Rysa/odprysk 2

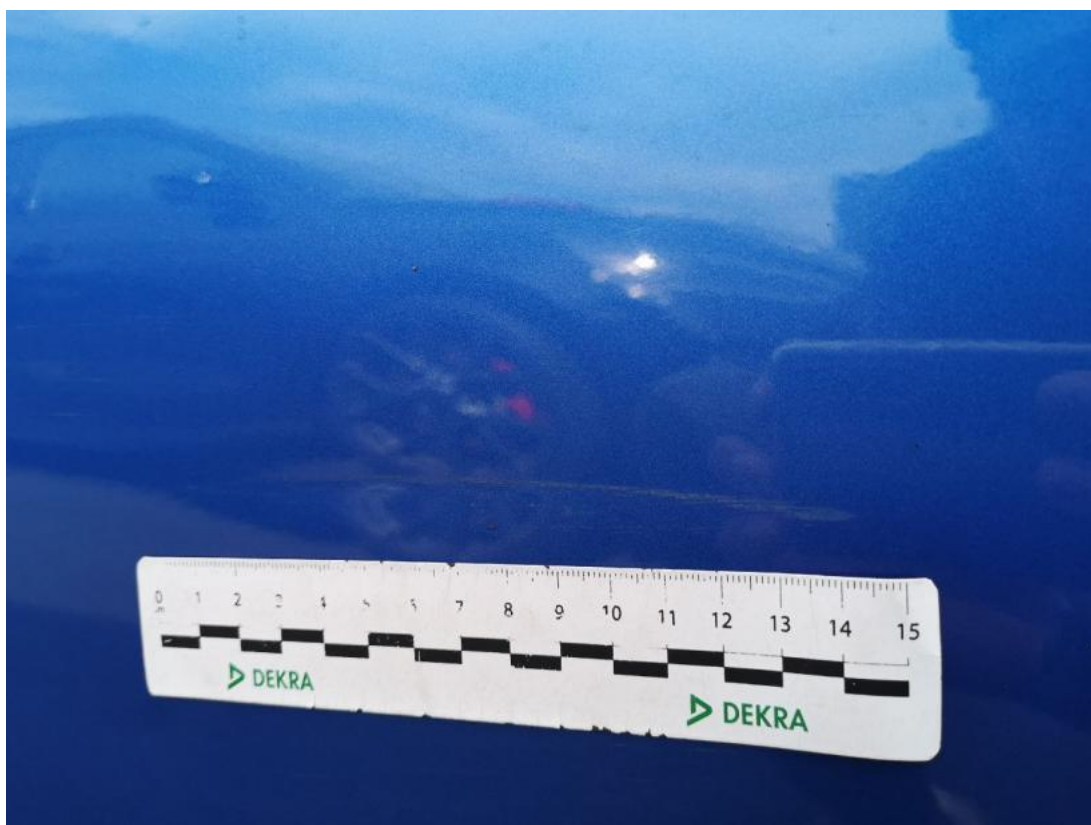
**Fot. 54**

| Poz. | Nazwa pozycji | Opis uszkodzeń | Kwalifik. | Naprawa [rbg] |
|---|---|---|---|---|
| 3 | Drzwi przednie (nieuzbrojone) R | rysa/odprysk | NA | 0.5 |

Drzwi przednie P - Rysa/odprysk 1

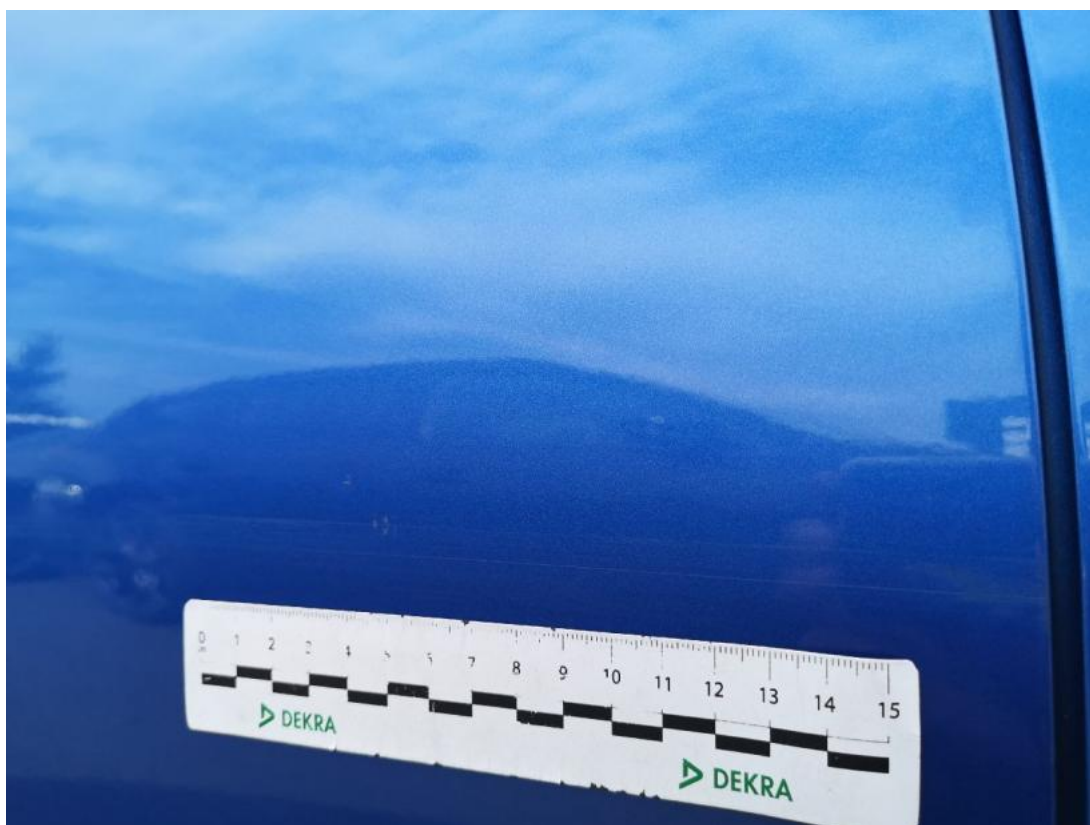
**Fot. 58**

| Poz. | Nazwa pozycji | Opis uszkodzeń | Kwalifik. | Naprawa [rbg] |
|---|---|---|---|---|
| 5 | Drzwi tylne (nieuzbrojone) R | rysa/odprysk | NA | 0.5 |

Drzwi tylne P - Rysa/odprysk 1

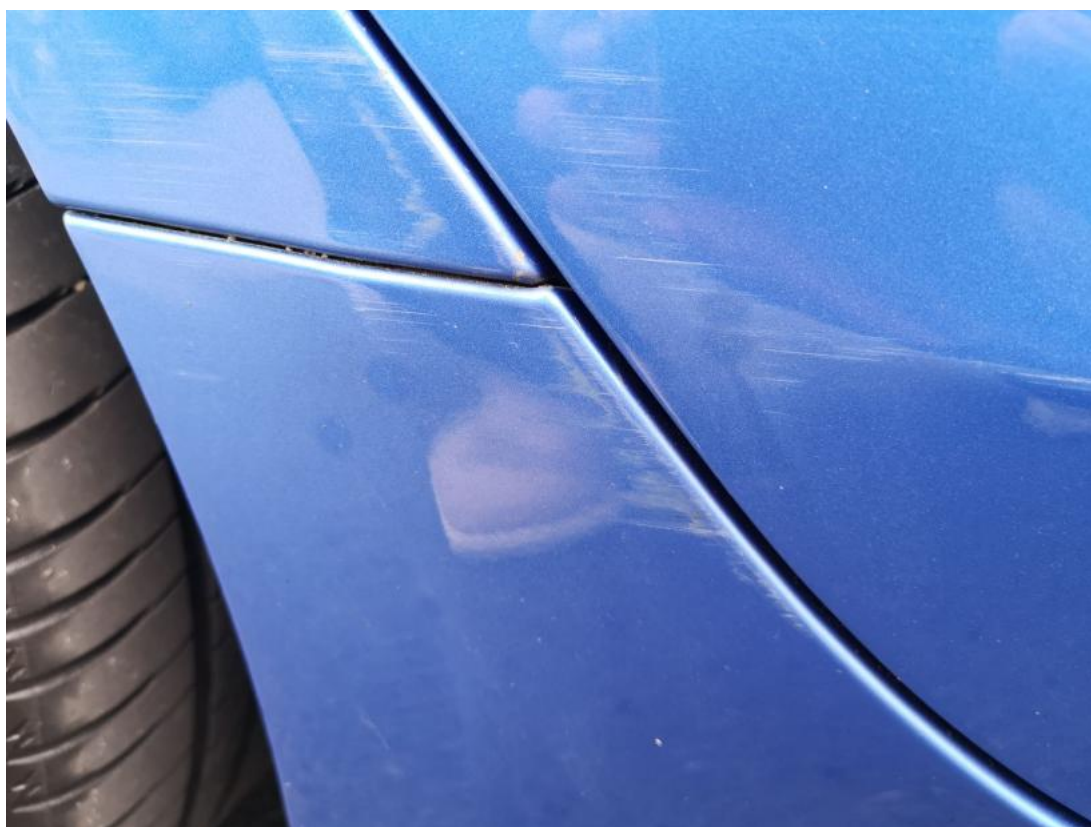
**Fot. 64**

| Poz. | Nazwa pozycji | Opis uszkodzeń | Kwalifik. | Naprawa [rbg] |
|---|---|---|---|---|
| 15 | Nakładka progu zewn. R | rysa/odprysk | | |

Próg P - Rysa/odprysk 1

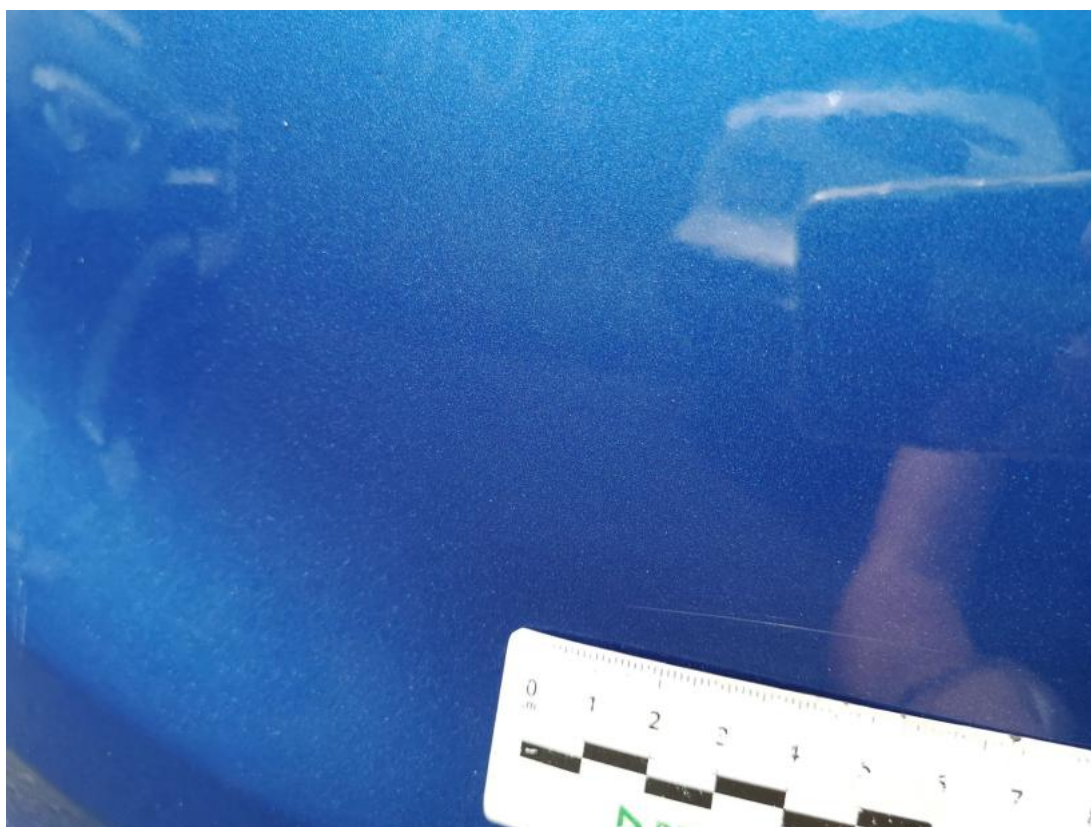
**Fot. 74**

| Poz. | Nazwa pozycji | Opis uszkodzeń | Kwalifik. | Naprawa [rbg] |
|---|---|---|---|---|
| 16 | Okładzina zderzaka tylnego | rysa/odprysk | | |

Zderzak tylny - Rysa/odprysk 1

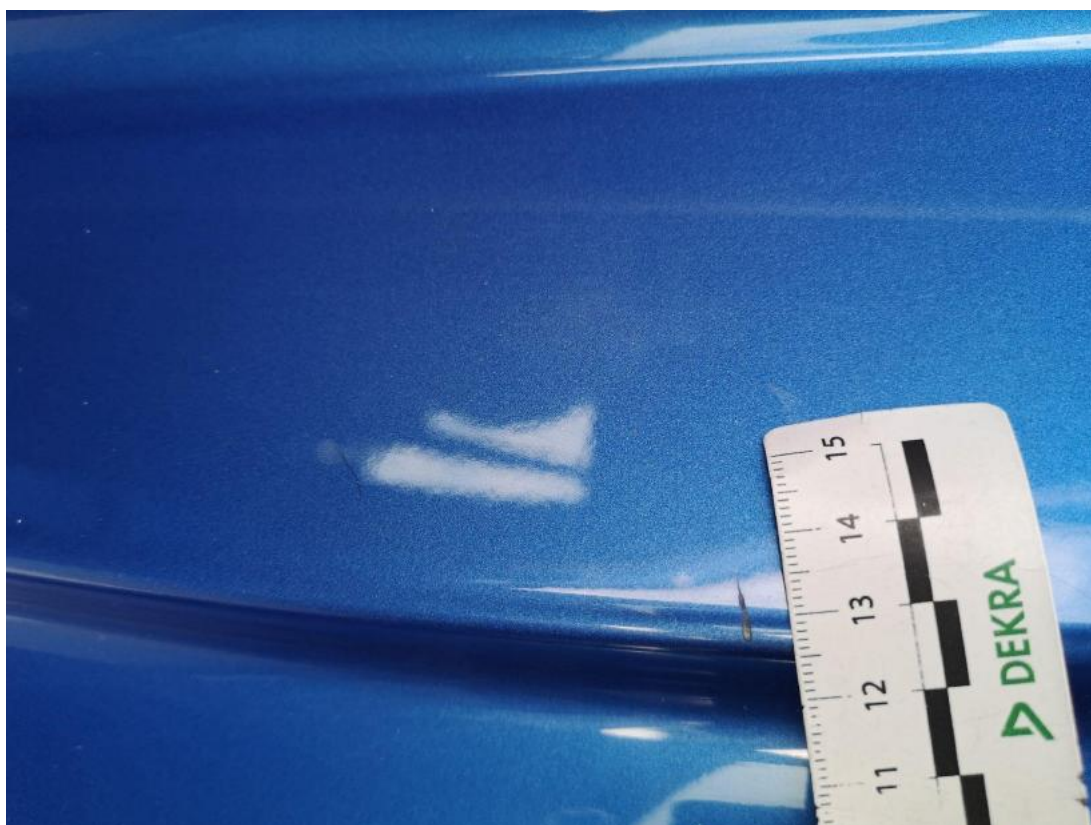
**Fot. 88**

| Poz. | Nazwa pozycji | Opis uszkodzeń | Kwalifik. | Naprawa [rbg] |
|---|---|---|---|---|
| 6 | Próg L | rysa/odprysk, wgniecenie/odkształcenie | NA | 0.8 |

Próg L - Rysa/odprysk 2

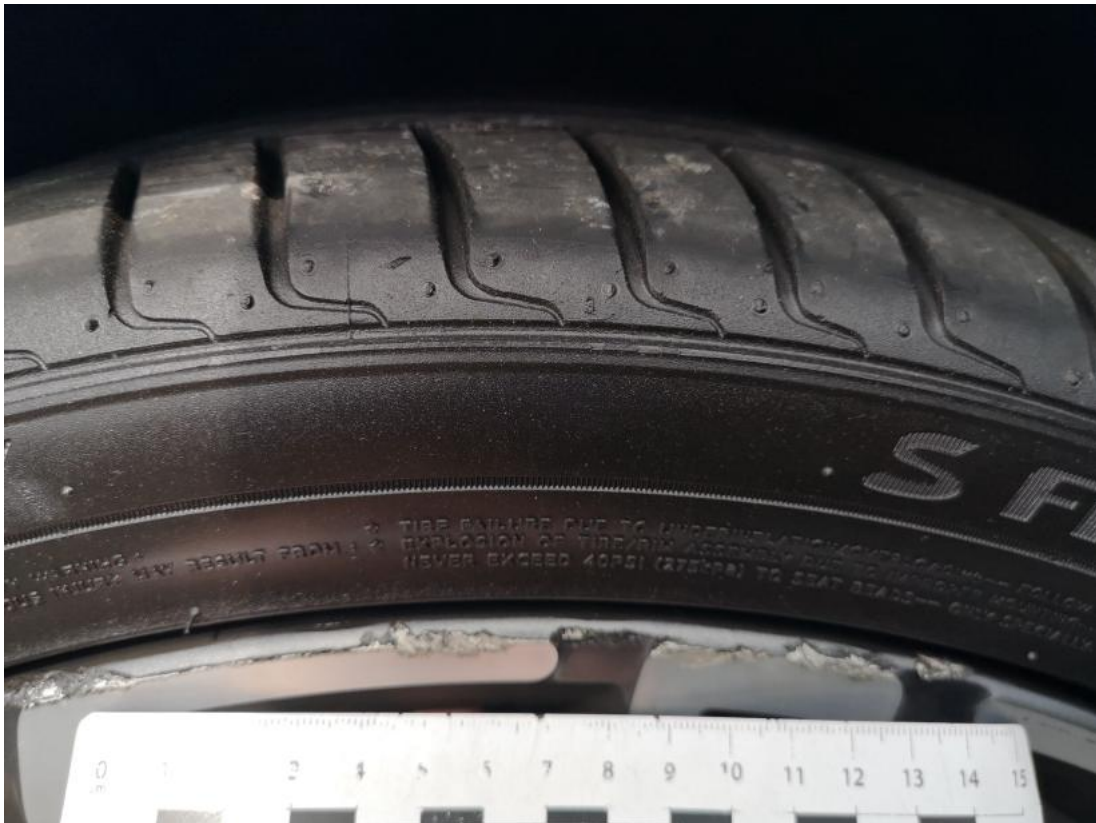
**Fot. 91**

| Poz. | Nazwa pozycji | Opis uszkodzeń | Kwalifik. | Naprawa [rbg] |
|---|---|---|---|---|
| 8 | Tarcza koła aluminiowa przód L | rysa/odprysk, ubytki materiału | NA | 2 |

Felga Aluminiowa przednia L - Rysa/odprysk 1

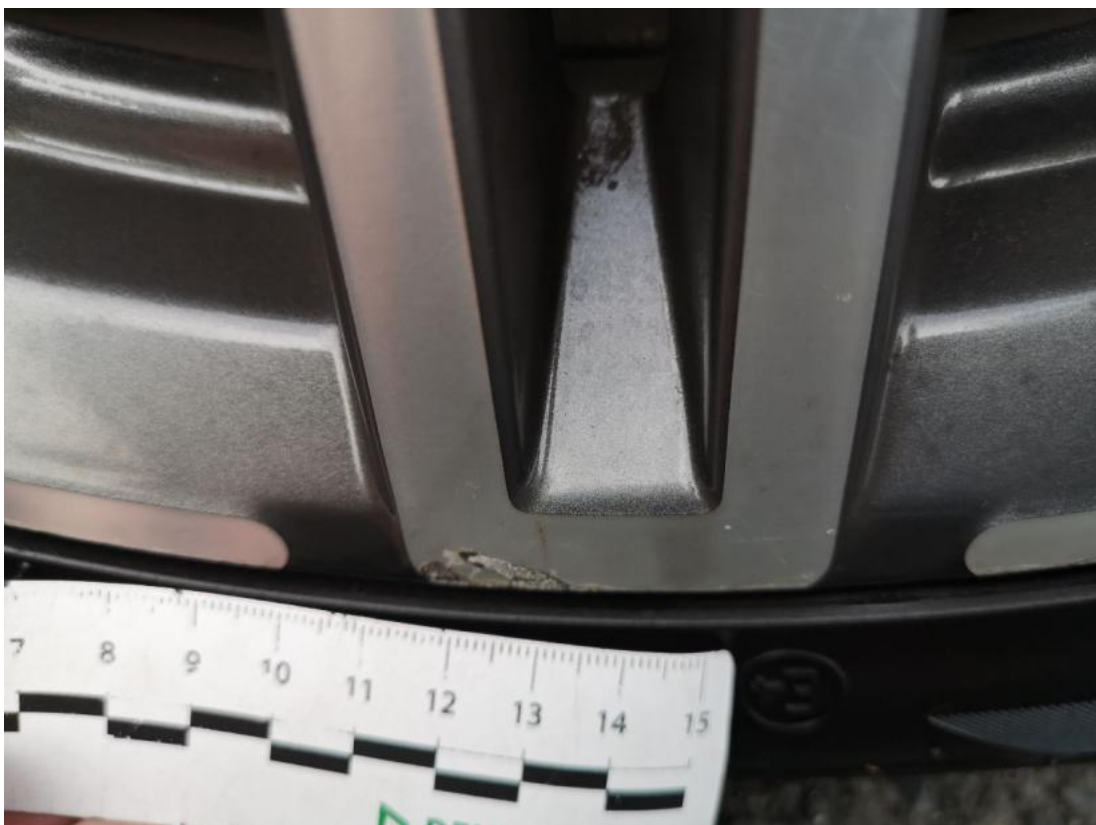
**Fot. 92**

Felga Aluminiowa przednia L - Rysa/odprysk 2

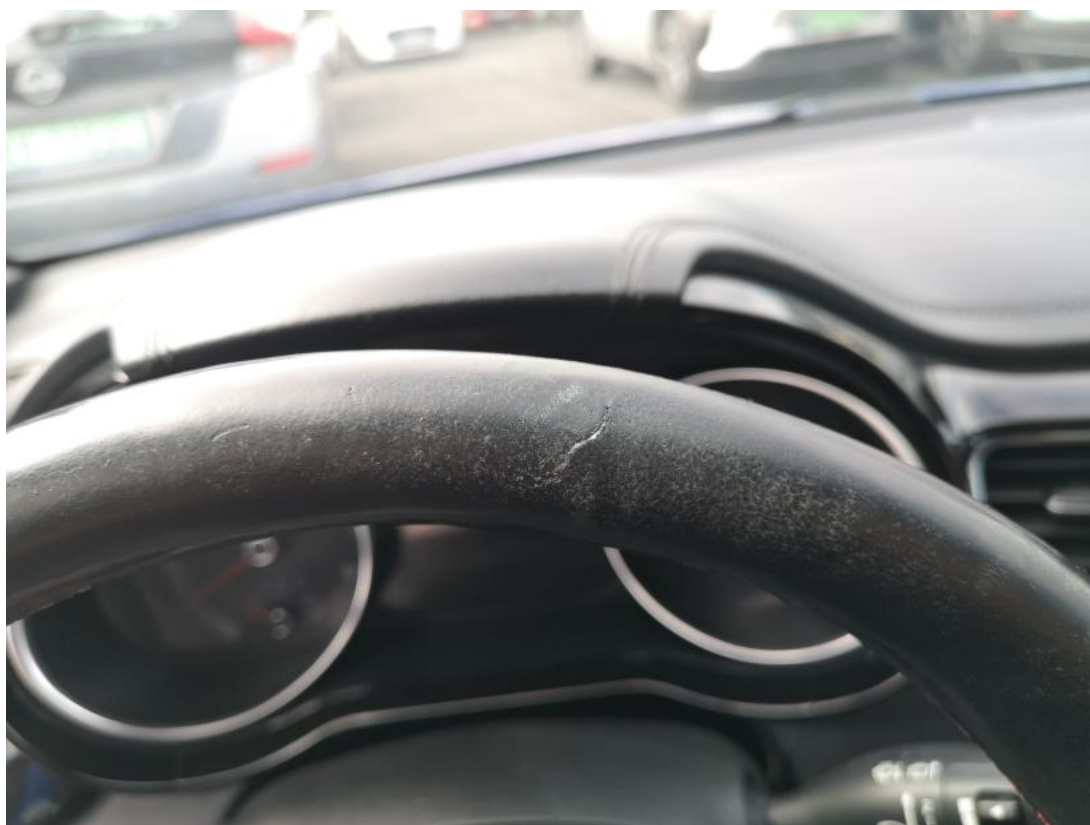
**Fot. 96**

| Poz. | Nazwa pozycji | Opis uszkodzeń | Kwalifik. | Naprawa [rbg] |
|---|---|---|---|---|
| 1 | Kierownica skórzana z Airbag | zarysowanie, rozerwanie | WY | 0.6 |

Koło kierownicy - Rysa/odprysk 1

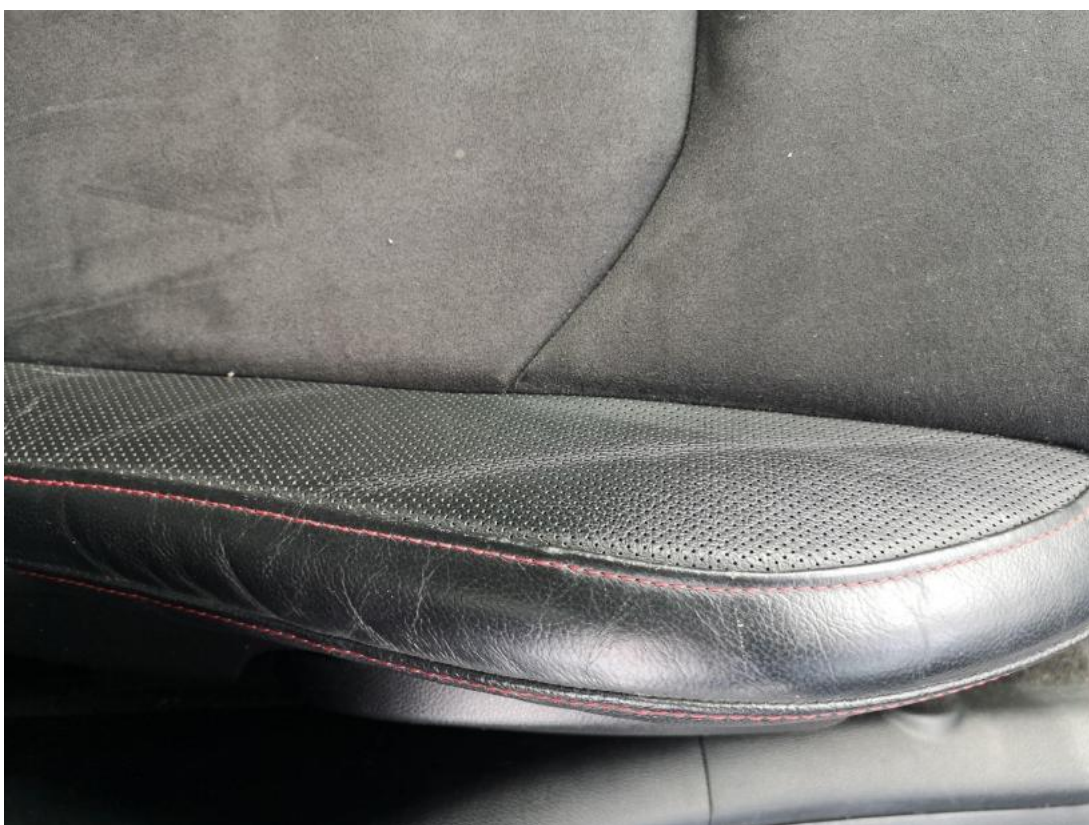
**Fot. 102**

| Poz. | Nazwa pozycji | Opis uszkodzeń | Kwalifik. | Naprawa [rbg] |
|---|---|---|---|---|
| 25 | Tapicerka siedziska 1.rząd R | zarysowanie, wgniecenie/odkształcenie | | |
| 27 | Tapicerka oparcia 1.rząd R | zarysowanie, wgniecenie/odkształcenie | | |

Fotel prz. praw. - Rysa/odprysk 1

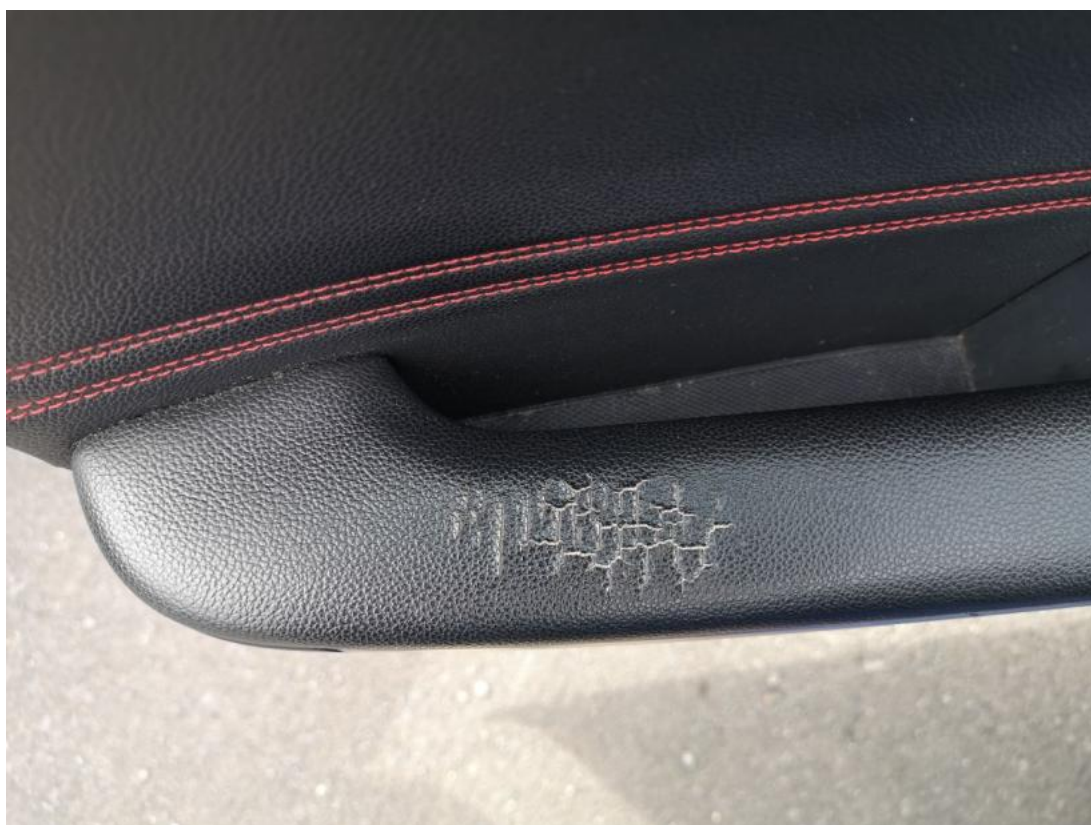
**Fot. 108**

| Poz. | Nazwa pozycji | Opis uszkodzeń | Kwalifik. | Naprawa [rbg] |
|---|---|---|---|---|
| 20 | Tapicerka drzwi, przód L | pęknięcie, ubytki materiału, zarysowanie | | |

Tapicerka drzwi przednich L - Inne 1

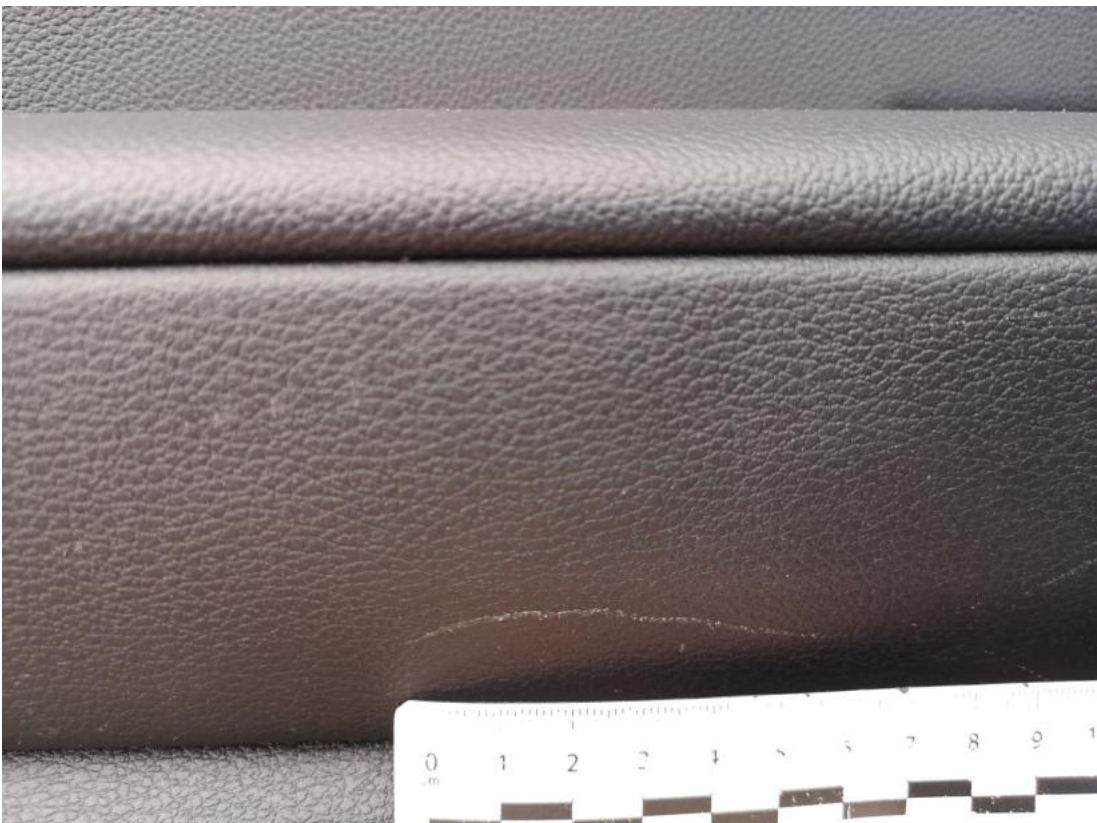
**Fot. 110**

| Poz. | Nazwa pozycji | Opis uszkodzeń | Kwalifik. | Naprawa [rbg] |
|---|---|---|---|---|
| 21 | Tapicerka drzwi tylnych L | zarysowanie | | |

Tapicerka drzwi tylnych L - Rysa/odprysk 1

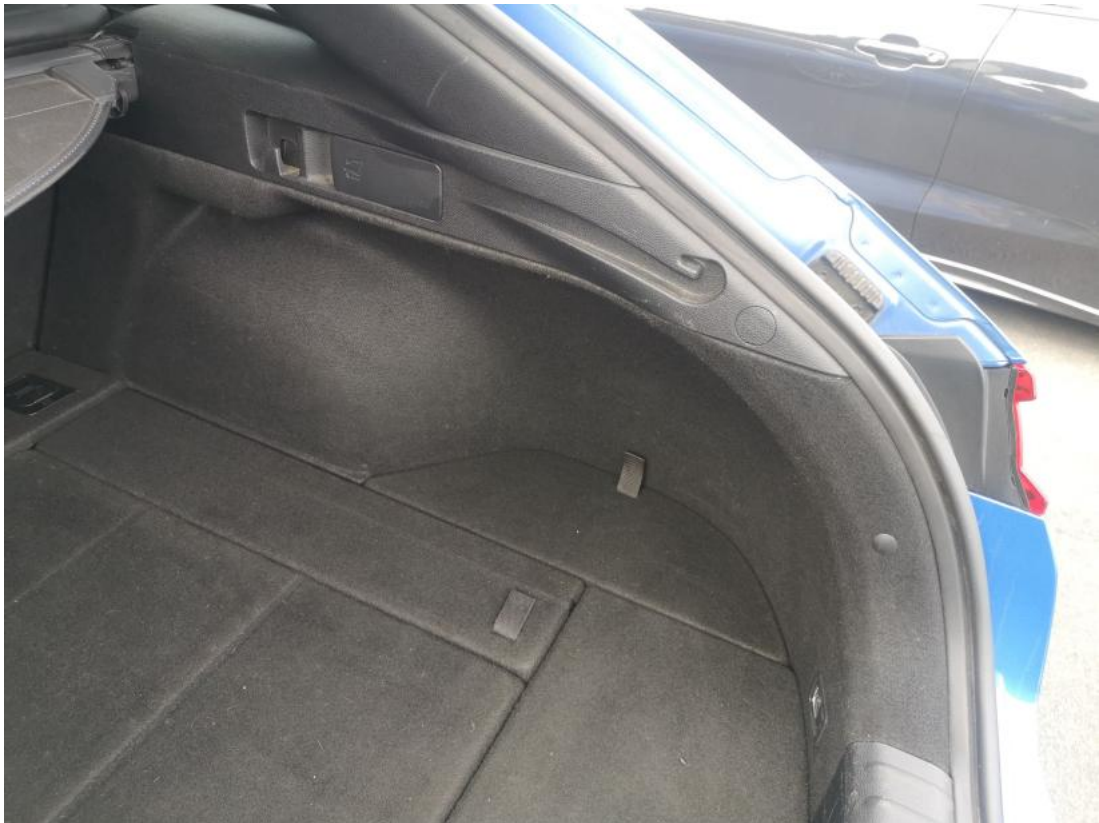
**Fot. 119**

Wykładzina przestrzeni bagażowej - Rysa/odprysk 1

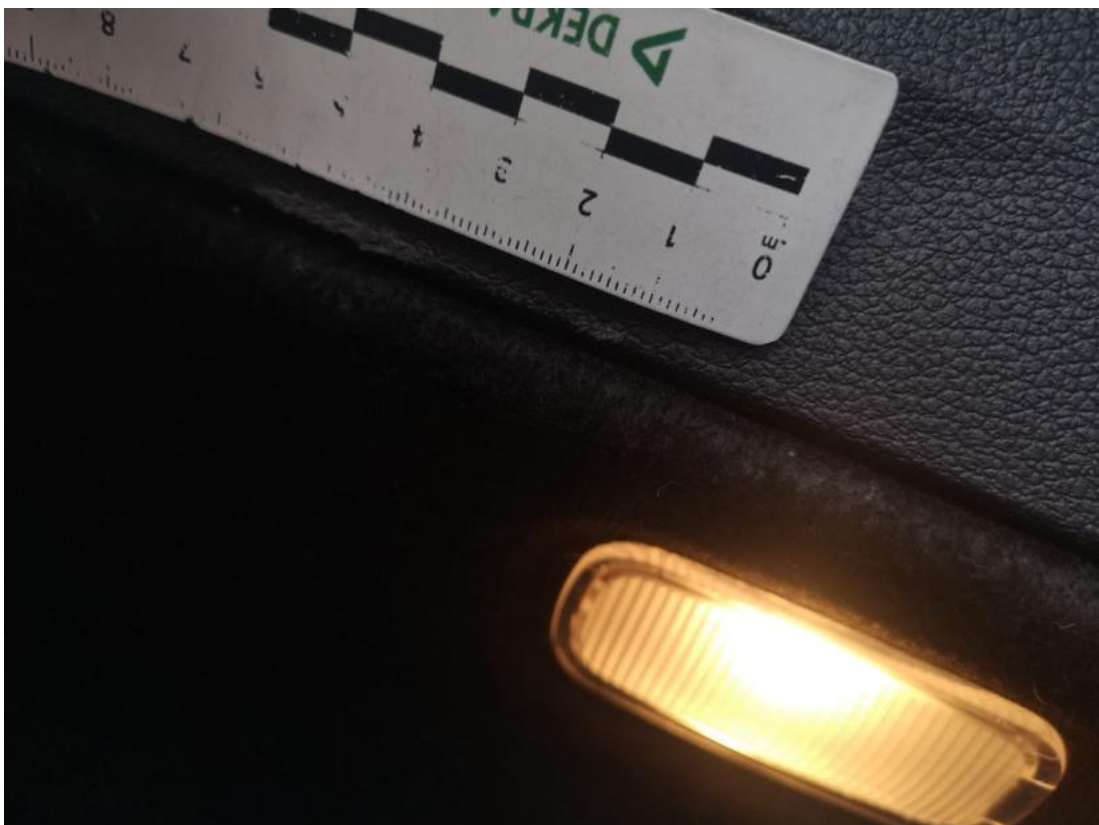
**Fot. 120**

Wykładzina przestrzeni bagażowej - Rysa/odprysk 2
