Nr zlecenia: 48/30/09/2026/CarArena STANDARD

## Wycena wartości

Zadanie: Określenie wartości rynkowej pojazdu

| DANE IDENTYFIKACYJNE POJAZDU | | Dane: [O] IX-2026 | |
|---|---|---|---|
| Model pojazdu: | 320 Diesel Mild Hybrid MR`22 E6d/e G20 | Nr Info-Ekspert: | 003-06446 |

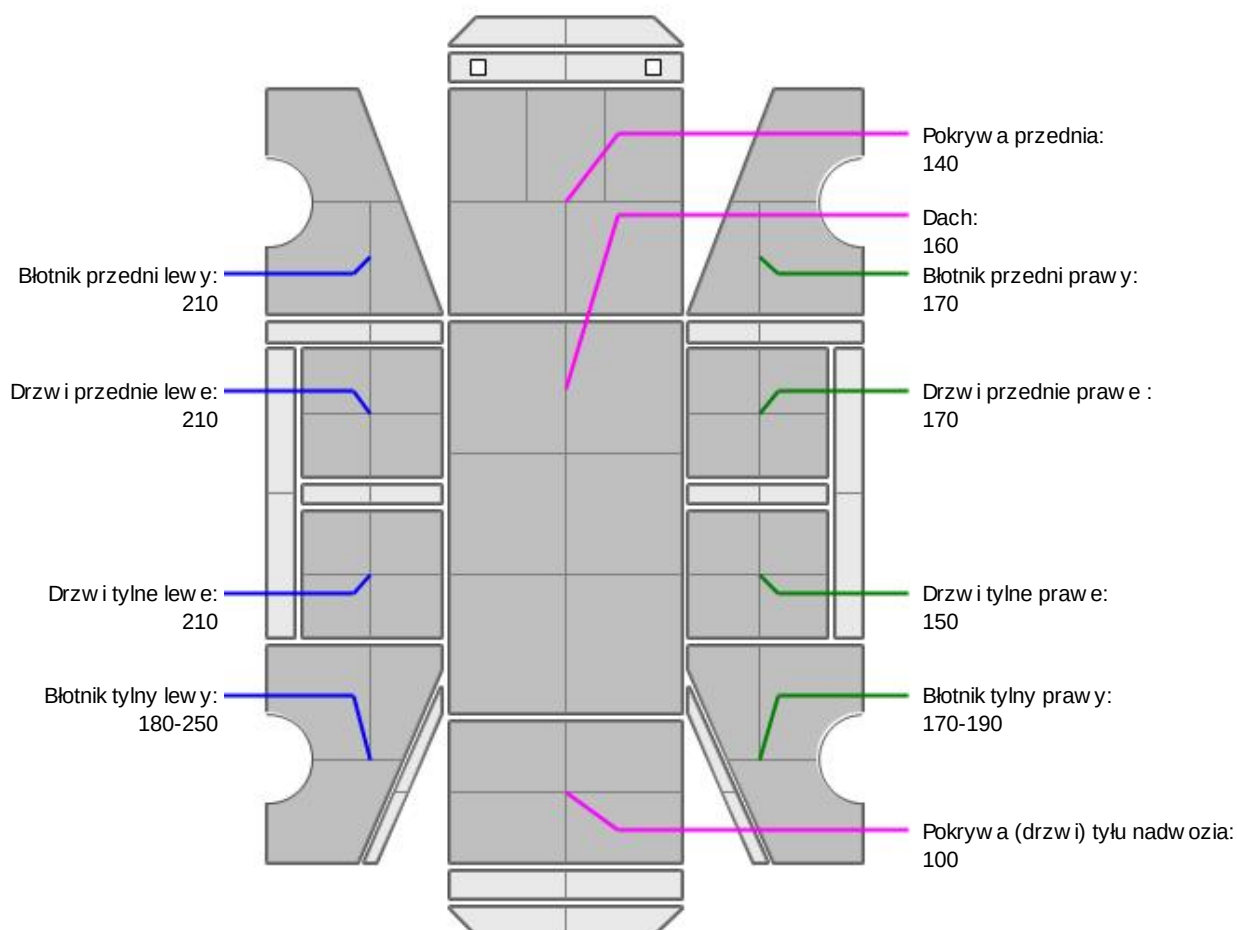
## KABINA KIEROWCY – Opis powłoki lakierowej

| L.p. | Nazwa elementu | L / P | Grubość powłoki [μm] | Opis |
| 1 | Pokrywa przednia | | 140 | |
| 2 | Dach | | 160 | |
| 3 | Błotnik przedni | L | 210 | |
| 4 | Drzwi przednie | L | 210 | |
| 5 | Drzwi tylne | L | 210 | |
| 6 | Błotnik tylny | L | 180-250 | |
| 7 | Błotnik przedni | P | 170 | |
| 8 | Drzwi przednie | P | 170 | |
| 9 | Drzwi tylne | P | 150 | |
| 10 | Błotnik tylny | P | 170-190 | |
| 11 | Pokrywa (drzwi) tyłu nadwozia | | 100 | |

Podane przedziały grubości powłoki lakierowej poszczególnych elementów dotyczą wyłącznie punktów pomiarowych, tj. trzech wybranych miejsc na danym elemencie nadwozia. Nie oznacza to, że w pozostałych obszarach danego elementu grubość powłoki jest jednakowa ani że nie może wykroczyć poza wskazane zakresy. Pomiary wykonano urządzeniem będącym w posiadaniu rzeczoznawcy. Pomiar wykonany innym przyrządem może się różnić.
