# WYCENA

Zadanie: Określenie wartości rynkowej pojazdu

| DANE IDENTYFIKACYJNE POJAZDU | | Dane: [O] X-2026 | |
|---|---|---|---|
| Marka: | <b>SKODA</b> | Nr rejestracyjny: | <b>WD7678L</b> |
| Model pojazdu: | <b>Fabia III 1.2 TSI MR`15 E6</b> | Nr Info-Ekspert: | <b>034-02828</b> |

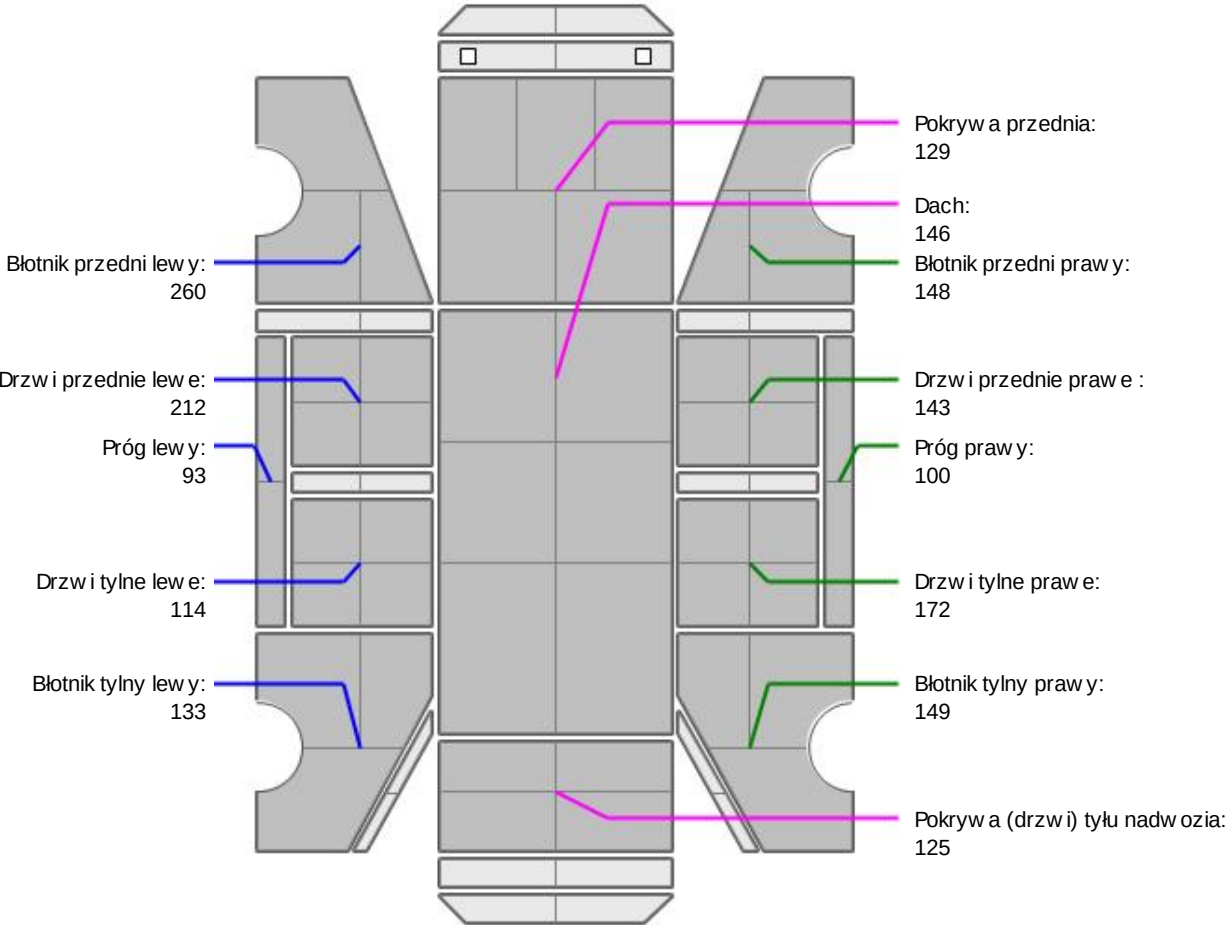
NADWOZIE – Opis powłoki lakierowej

| L.p. | Nazwa elementu | L / P | Grubość powłoki [µm] | Opis |
| 1 | Pokrywa przednia | | 129 | |
| 2 | Dach | | 146 | |
| 3 | Błotnik przedni | L | 260 | |
| 4 | Próg | L | 93 | |

| 5 | Drzwi przednie | L | 212 | |
| 6 | Drzwi tylne | L | 114 | |
| 7 | Błotnik tylny | L | 133 | |
| 8 | Błotnik przedni | P | 148 | |
| 9 | Próg | P | 100 | |
| 10 | Drzwi przednie | P | 143 | |
| 11 | Drzwi tylne | P | 172 | |
| 12 | Błotnik tylny | P | 149 | |
| 13 | Pokrywa (drzwi) tyłu nadwozia | | 125 | |

Podane przedziały grubości powłoki lakierowej poszczególnych elementów dotyczą wyłącznie punktów pomiarowych, tj. trzech wybranych miejsc na danym elemencie nadwozia. Nie oznacza to, że w pozostałych obszarach danego elementu grubość powłoki jest jednakowa ani że nie może wykraczać poza wskazane zakresy. Pomiary wykonano urządzeniem będącym w posiadaniu rzeczoznawcy. Pomiar wykonany innym przyrządem może się różnić.
