Nr zlecenia: 93/22/09/2026/CarArena STANDARD

## Wycena Wartości

Zadanie: Ocena stanu technicznego i określenie wartości rynkowej pojazdu

| DANE IDENTYFIKACYJNE POJAZDU | | Dane: [T] X-2026 | |
|---|---|---|---|
| Model pojazdu: | Kodiaq 2.0 TDI MR`17 E6 | Nr Info-Ekspert: | 034-04495 |

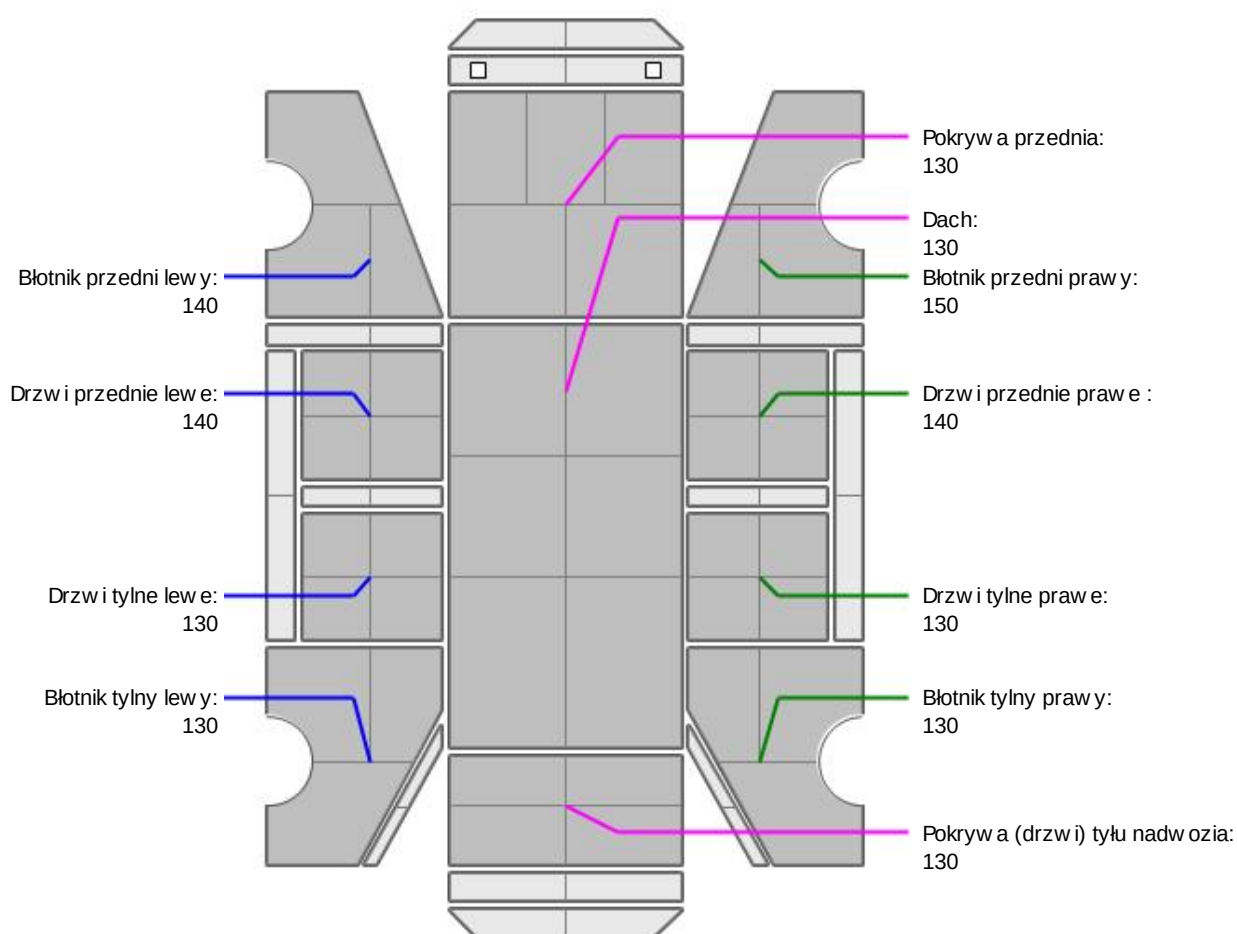
**NADWOZIE – Opis powłoki lakierowej**

| L.p. | Nazwa elementu | L / P | Grubość powłoki [μm] | Opis |
| 1 | Pokrywa przednia | | 130 | |
| 2 | Dach | | 130 | |
| 3 | Błotnik przedni | L | 140 | |
| 4 | Drzwi przednie | L | 140 | |
| 5 | Drzwi tylne | L | 130 | |
| 6 | Błotnik tylny | L | 130 | |
| 7 | Błotnik przedni | P | 150 | |
| 8 | Drzwi przednie | P | 140 | |

| 9 | Drzwi tylne | P | 130 | |
| 10 | Błotnik tylny | P | 130 | |
| 11 | Pokrywa (drzwi) tyłu nadwozia | | 130 | |

Podane przedziały grubości powłoki lakierowej poszczególnych elementów dotyczą wyłącznie punktów pomiarowych, tj. trzech wybranych miejsc na danym elemencie nadwozia. Nie oznacza to, że w pozostałych obszarach danego elementu grubość powłoki jest jednakowa ani że nie może wykroczać poza wskazane zakresy. Pomiary wykonano urządzeniem będącym w posiadaniu rzeczoznawcy. Pomiar wykonany innym przyrządem może się różnić.
