## WYCENA WARTOŚCI

Zadanie: Określenie wartości rynkowej pojazdu

| DANE IDENTYFIKACYJNE POJAZDU | | Dane: [C] IX-2026 |
|---|---|---|
| Rodzaj pojazdu: | Samochód ciężarowy | VIN: WDB9630201L807672 |
| Marka: | MERCEDES-BENZ | Nr rejestracyjny: CMG2W24 |

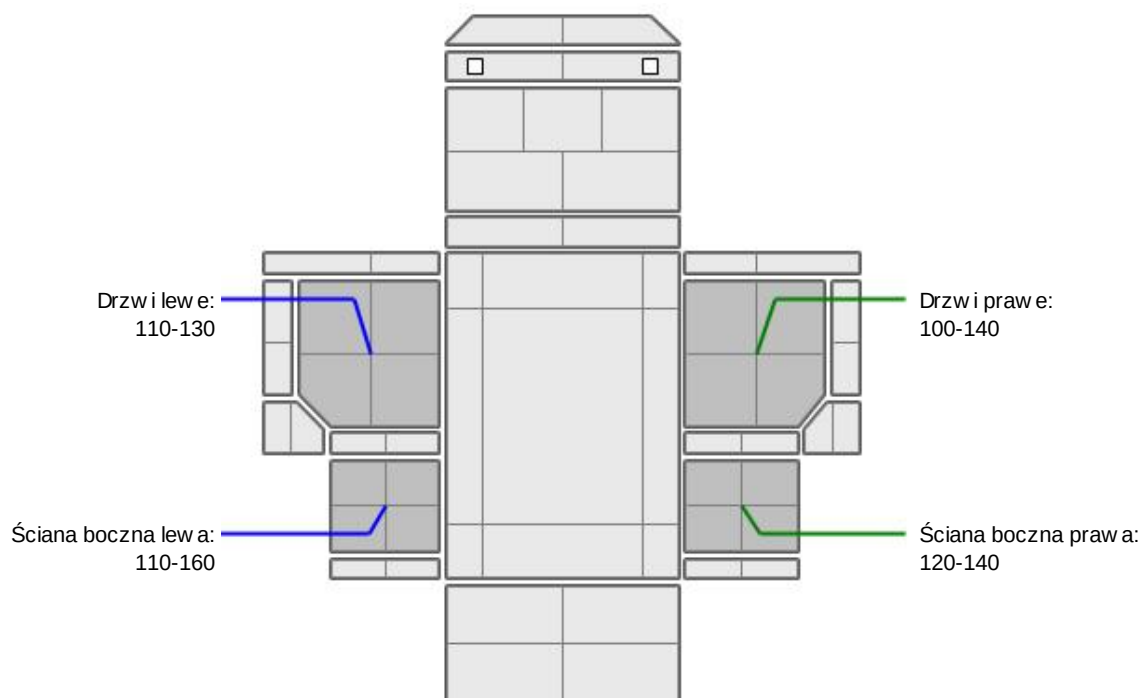
## KABINA KIEROWCY – Opis powłoki lakierowej

| L.p. | Nazwa elementu | L / P | Grubość powłoki [µm] | Opis |
| 1 | Drzwi | L | 110-130 | |
| 2 | Ściana boczna | L | 110-160 | |
| 3 | Drzwi | P | 100-140 | |
| 4 | Ściana boczna | P | 120-140 | |

Podane przedziały grubości powłoki lakierowej poszczególnych elementów dotyczą wyłącznie punktów pomiarowych, tj. trzech wybranych miejsc na danym elemencie nadwozia. Nie oznacza to, że w pozostałych obszarach danego elementu grubość powłoki jest jednakowa ani że nie może wykraczać poza wskazane zakresy. Pomiary wykonano urządzeniem będącym w posiadaniu rzeczoznawcy. Pomiar wykonany innym przyrządem może się różnić.
