Nr zlecenia: 04/16/09/2026/CHEMIROL

## Wycena wartości

Zadanie: Określenie wartości rynkowej pojazdu

| DANE IDENTYFIKACYJNE POJAZDU | | Dane: [D] IX-2026 | |
|---|---|---|---|
| Marka: | CITROËN | Nr rejestracyjny: | CMG17U4 |

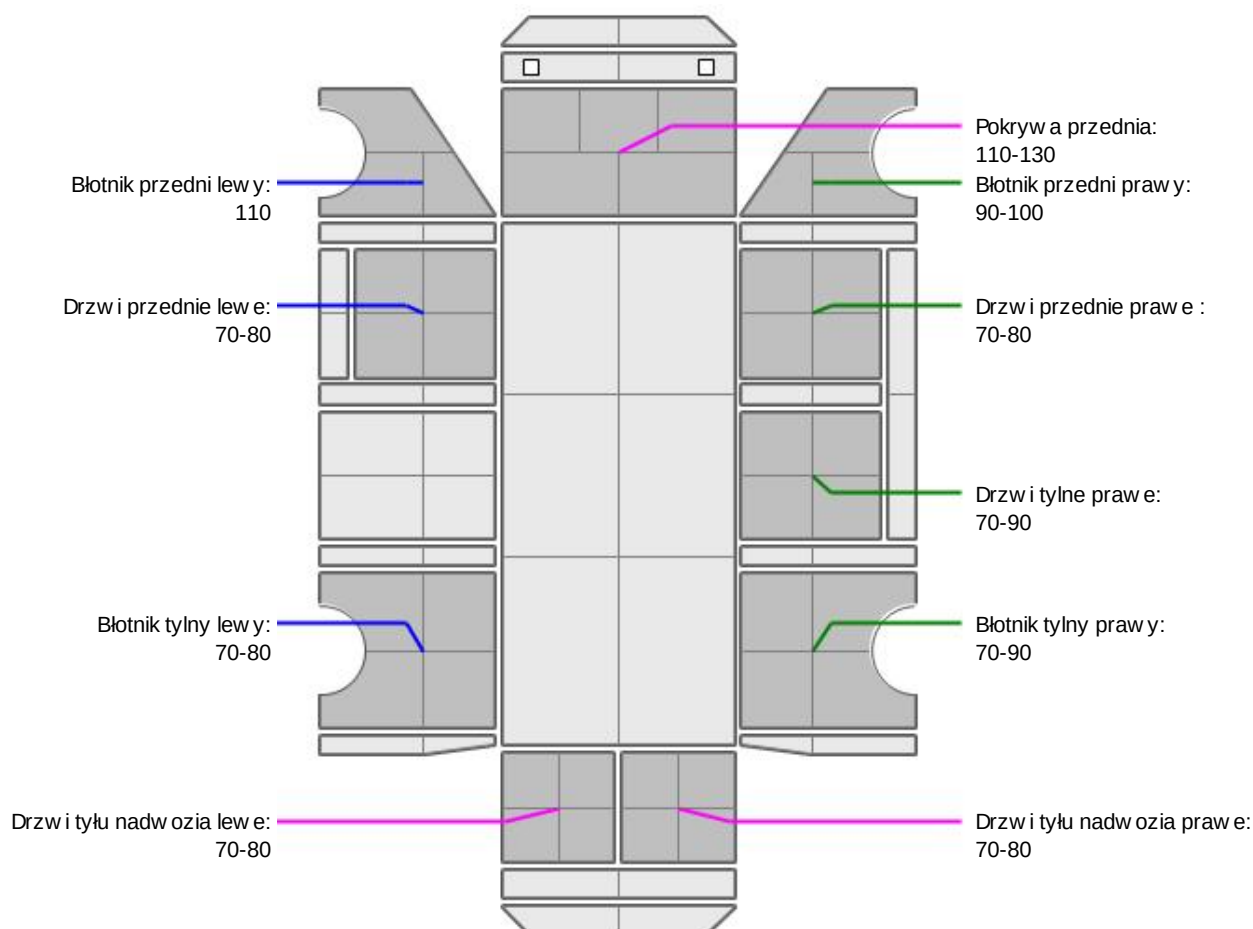
### NADWOZIE – Opis powłoki lakierowej

| L.p. | Nazwa elementu | L / P | Grubość powłoki [μm] | Opis |
|---|---|---|---|---|
| 1 | Pokrywa przednia | | 110-130 | |
| 2 | Błotnik przedni | L | 110 | |
| 3 | Drzwi przednie | L | 70-80 | |
| 4 | Błotnik tylny | L | 70-80 | |
| 5 | Błotnik przedni | P | 90-100 | |
| 6 | Drzwi przednie | P | 70-80 | |
| 7 | Błotnik tylny | P | 70-90 | |
| 8 | Pokrywa (drzwi) tyłu nadwozia | | tw | |
| 9 | Drzwi tylne | L | 96-103 | |
| 10 | Drzwi tylne | P | 70-90 | |
| 11 | Drzwi tyłu nadwozia | | 70-80 | |
| 12 | Drzwi tyłu nadwozia | | 70-80 | |

Podane przedziały grubości powłoki lakierowej poszczególnych elementów dotyczą wyłącznie punktów pomiarowych, tj. trzech wybranych miejsc na danym elemencie nadwozia. Nie oznacza to, że w pozostałych obszarach danego elementu grubość powłoki jest jednakowa ani że nie może wykroczać poza wskazane zakresy. Pomiary wykonano urządzeniem będącym w posiadaniu rzeczoznawcy. Pomiar wykonany innym przyrządem może się różnić.
