## Wycena wartości

Zadanie: Określenie wartości rynkowej pojazdu

| DANE IDENTYFIKACYJNE POJAZDU | | Dane: [D] IX-2026 | |
|---|---|---|---|
| Marka: | CITROËN | Nr rejestracyjny: | CMG94W6 |
| Model pojazdu: | Jumper 35 2.2 BlueHDi MR`14 E6.2 3.5t | Nr Info-Ekspert: | 008-04296 |

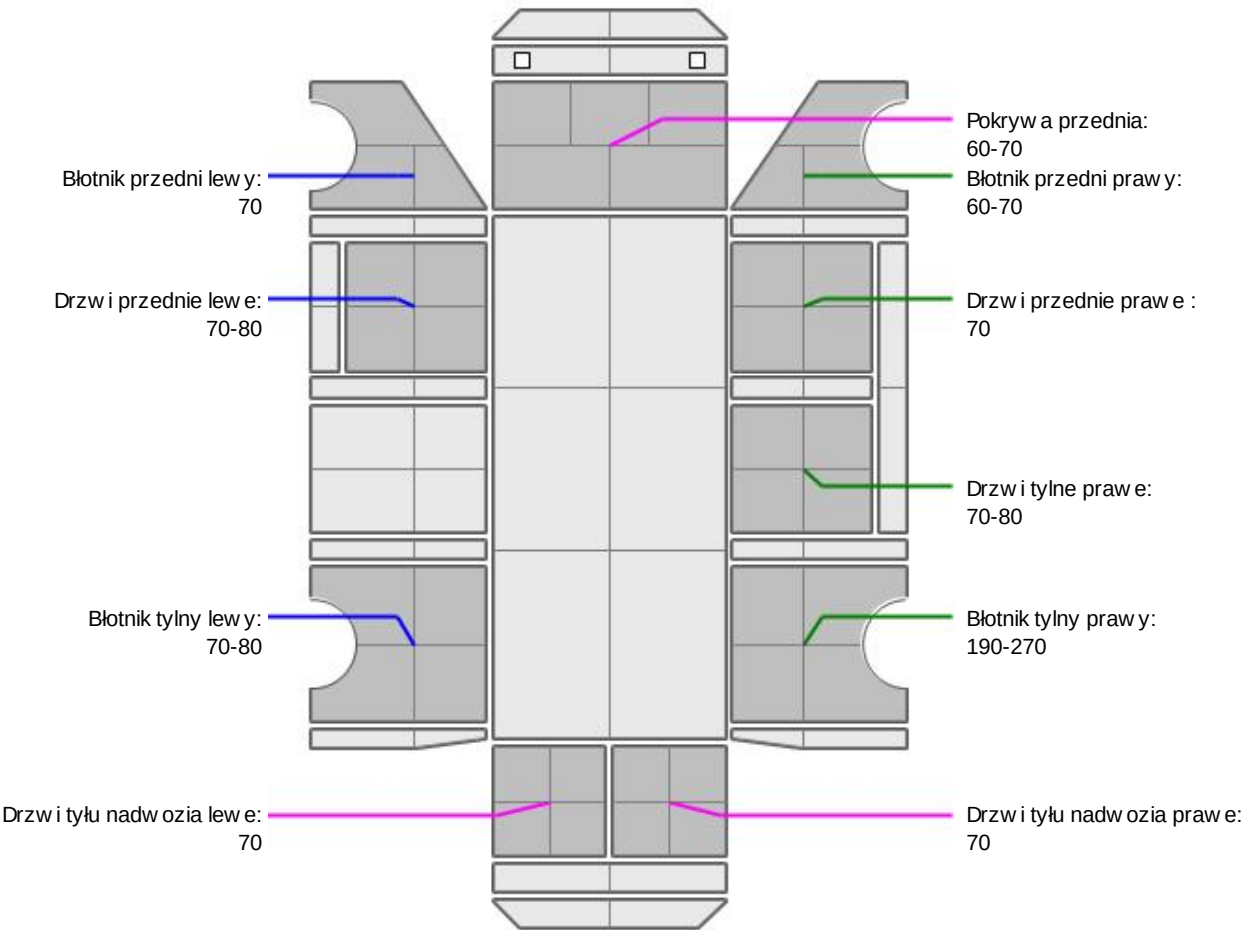
**NADWOZIE – Opis powłoki lakierowej**

| L.p. | Nazwa elementu | L / P | Grubość powłoki [µm] | Opis |
| 1 | Pokrywa przednia | | 60-70 | |
| 2 | Błotnik przedni | L | 70 | |
| 3 | Drzwi przednie | L | 70-80 | |
| 4 | Błotnik tylny | L | 70-80 | |
| 5 | Błotnik przedni | P | 60-70 | |
| 6 | Drzwi przednie | P | 70 | |
| 7 | Błotnik tylny | P | 190-270 | |
| 8 | Pokrywa (drzwi) tyłu nadwozia | | tw | |
| 9 | Drzwi tylne | L | 96-103 | |
| 10 | Drzwi tylne | P | 70-80 | |
| 11 | Drzwi tyłu nadwozia | | 70 | |
| 12 | Drzwi tyłu nadwozia | | 70 | |
