## Wycena wartości

Zadanie: Określenie wartości rynkowej pojazdu

| DANE IDENTYFIKACYJNE POJAZDU | | Dane: [D] IX-2026 | |
|---|---|---|---|
| Marka: | CITROËN | Nr rejestracyjny: | CMG57S5 |
| Model pojazdu: | Jumper 35 2.2 BlueHDi MR`14 E6.2 3.5t | Nr Info-Ekspert: | 008-04295 |

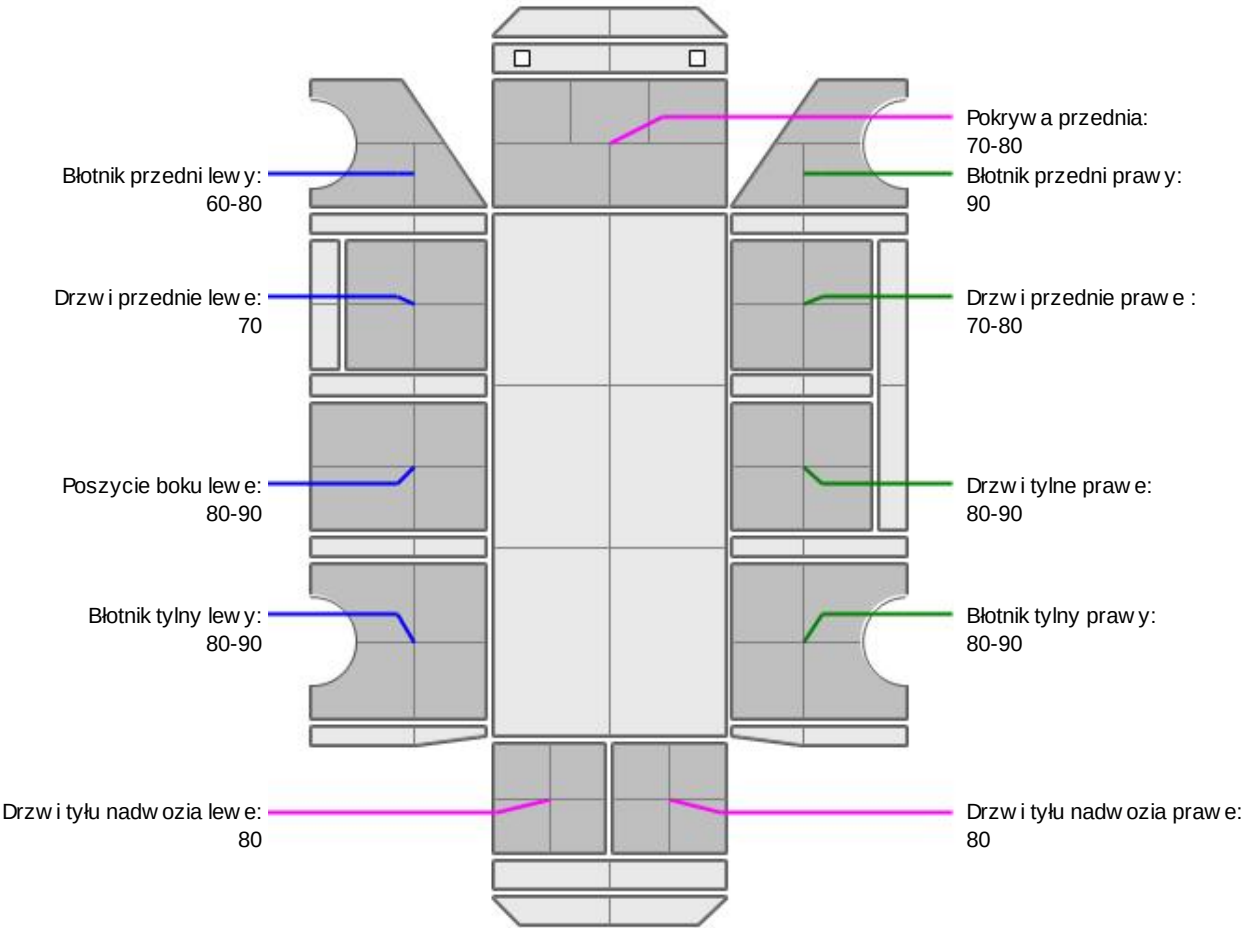
**NADWOZIE – Opis powłoki lakierowej**

| L.p. | Nazwa elementu | L / P | Grubość powłoki [µm] | Opis |
| 1 | Pokrywa przednia | | 70-80 | |
| 2 | Łotnik przedni | L | 60-80 | |
| 3 | Drzwi przednie | L | 70 | |
| 4 | Łotnik tylny | L | 80-90 | |
| 5 | Łotnik przedni | P | 90 | |
| 6 | Drzwi przednie | P | 70-80 | |

| 7 | Błotnik tylny | P | 80-90 | |
| 8 | Pokrywa (drzwi) tyłu nadwozia | | tw | |
| 9 | Drzwi tylne | L | 96-103 | |
| 10 | Drzwi tylne | P | 80-90 | |
| 11 | Poszycie boku | L | 80-90 | |
| 12 | Drzwi tyłu nadwozia | | 80 | |
| 13 | Drzwi tyłu nadwozia | | 80 | |

Podane przedziały grubości powłoki lakierowej poszczególnych elementów dotyczą wyłącznie punktów pomiarowych, tj. trzech wybranych miejsc na danym elemencie nadwozia. Nie oznacza to, że w pozostałych obszarach danego elementu grubość powłoki jest jednakowa ani że nie może wykraczać poza wskazane zakresy. Pomiary wykonano urządzeniem będącym w posiadaniu rzeczoznawcy. Pomiar wykonany innym przyrządem może się różnić.
