Nr zlecenia: 16/02/10/2026/CarArena STANDARD

## Wycena wartości

Zadanie: Określenie wartości rynkowej pojazdu

| DANE IDENTYFIKACYJNE POJAZDU | | Dane: [C] X-2026 | |
|---|---|---|---|
| Marka: | MERCEDES-BENZ | Nr rejestracyjny: | KN12017 |

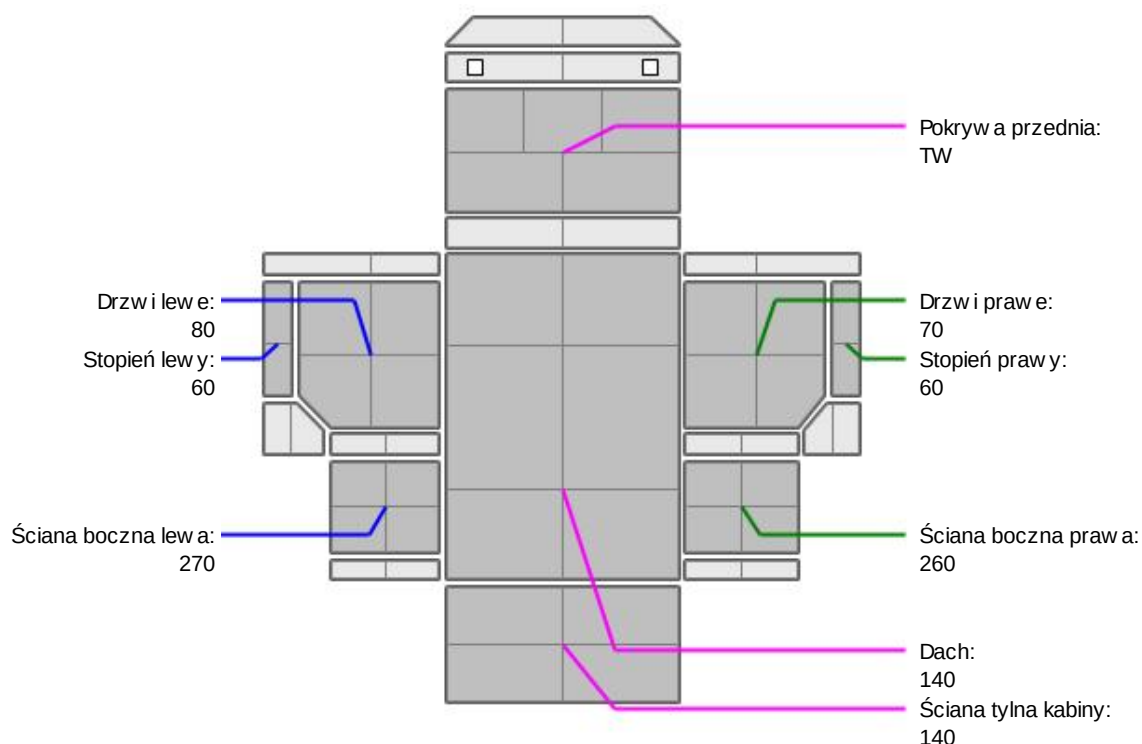
## KABINA KIEROWCY – Opis powłoki lakierowej

| L.p. | Nazwa elementu | L / P | Grubość powłoki [μm] | Opis |
| 1 | Pokrywa przednia | | TW | |
| 2 | Dach | | 140 | |
| 3 | Drzwi | L | 80 | |
| 4 | Stopień | L | 60 | |
| 5 | Ściana boczna | L | 270 | |
| 6 | Drzwi | P | 70 | |
| 7 | Stopień | P | 60 | |
| 8 | Ściana boczna | P | 260 | |
| 9 | Ściana tylna kabiny | | 140 | |

Podane przedziały grubości powłoki lakierowej poszczególnych elementów dotyczą wyłącznie punktów pomiarowych, tj. trzech wybranych miejsc na danym elemencie nadwozia. Nie oznacza to, że w pozostałych obszarach danego elementu grubość powłoki jest jednakowa ani że nie może wykroczyć poza wskazane zakresy. Pomiary wykonano urządzeniem będącym w posiadaniu rzeczoznawcy. Pomiar wykonany innym przyrządem może się różnić.
