Nr zlecenia: 88/24/09/2026/CarArena STANDARD

## Wycena wartości

Zadanie: Określenie wartości rynkowej pojazdu

| DANE IDENTYFIKACYJNE POJAZDU | | Dane: [O] X-2026 | |
|---|---|---|---|
| Marka: | OPEL | Nr rejestracyjny: | GSP5T48 |

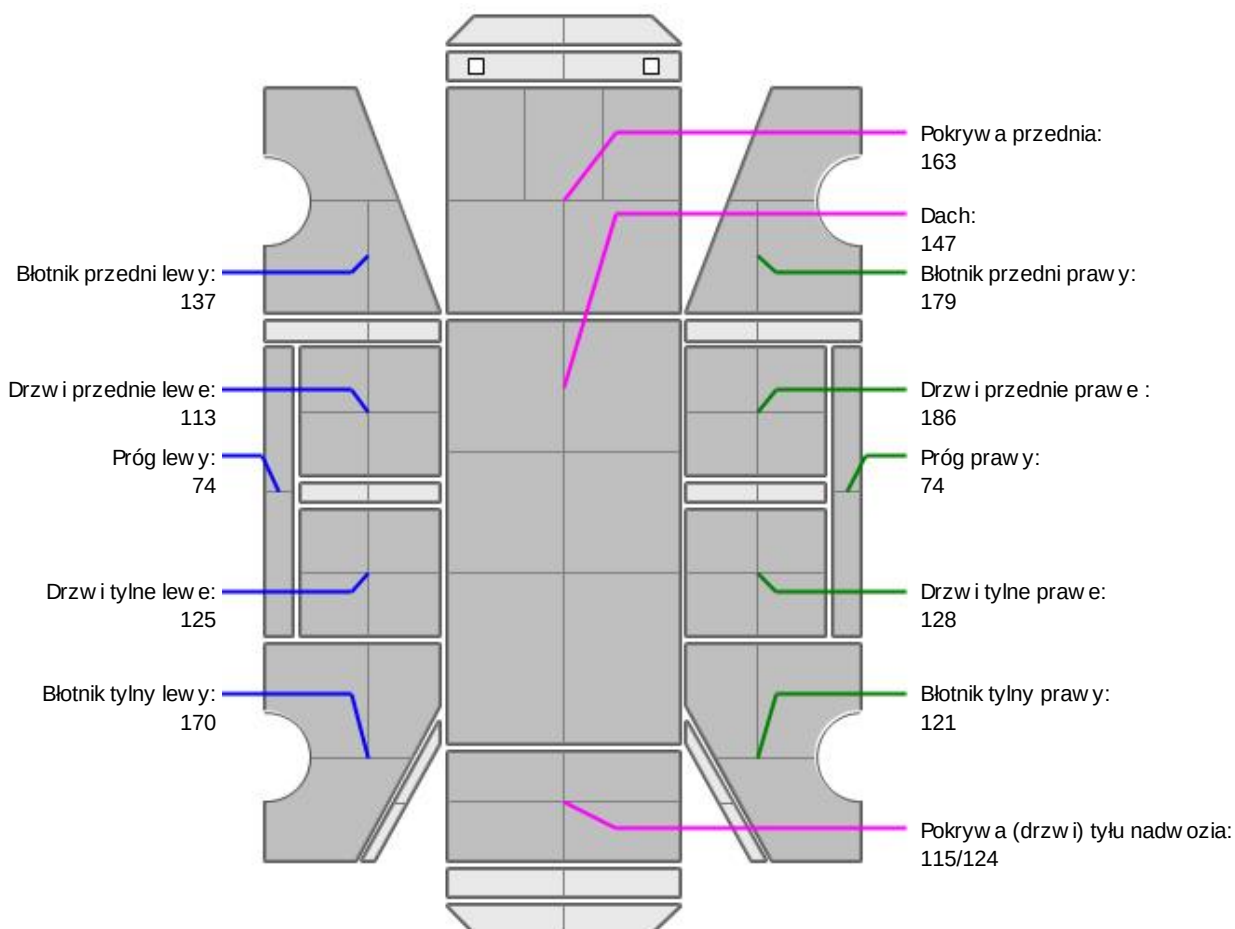
### NADWOZIE – Opis powłoki lakierowej

| L.p. | Nazwa elementu | L / P | Grubość powłoki [μm] | Opis |
| 1 | Pokrywa przednia | | 163 | |
| 2 | Dach | | 147 | |
| 3 | Błotnik przedni | L | 137 | |
| 4 | Próg | L | 74 | |
| 5 | Drzwi przednie | L | 113 | |
| 6 | Drzwi tylne | L | 125 | |
| 7 | Błotnik tylny | L | 170 | |
| 8 | Błotnik przedni | P | 179 | |
| 9 | Próg | P | 74 | |
| 10 | Drzwi przednie | P | 186 | |
| 11 | Drzwi tylne | P | 128 | |
| 12 | Błotnik tylny | P | 121 | |
| 13 | Pokrywa (drzwi) tyłu nadwozia | | 115/124 | |

Podane przedziały grubości powłoki lakierowej poszczególnych elementów dotyczą wyłącznie punktów pomiarowych, tj. trzech wybranych miejsc na danym elemencie nadwozia. Nie oznacza to, że w pozostałych obszarach danego elementu grubość powłoki jest jednakowa ani że nie może wykroczać poza wskazane zakresy. Pomiary wykonano urządzeniem będącym w posiadaniu rzeczoznawcy. Pomiar wykonany innym przyrządem może się różnić.
