Nr zlecenia: 101/25/09/2026/CarArena STANDARD

## Wycena wartości

Zadanie: Określenie wartości rynkowej pojazdu

| DANE IDENTYFIKACYJNE POJAZDU | | Dane: [O] X-2026 | |
|---|---|---|---|
| Model pojazdu: | Octavia III 2.0 TDI-CR MR`18 E6 | Nr Info-Ekspert: | 034-03744 |

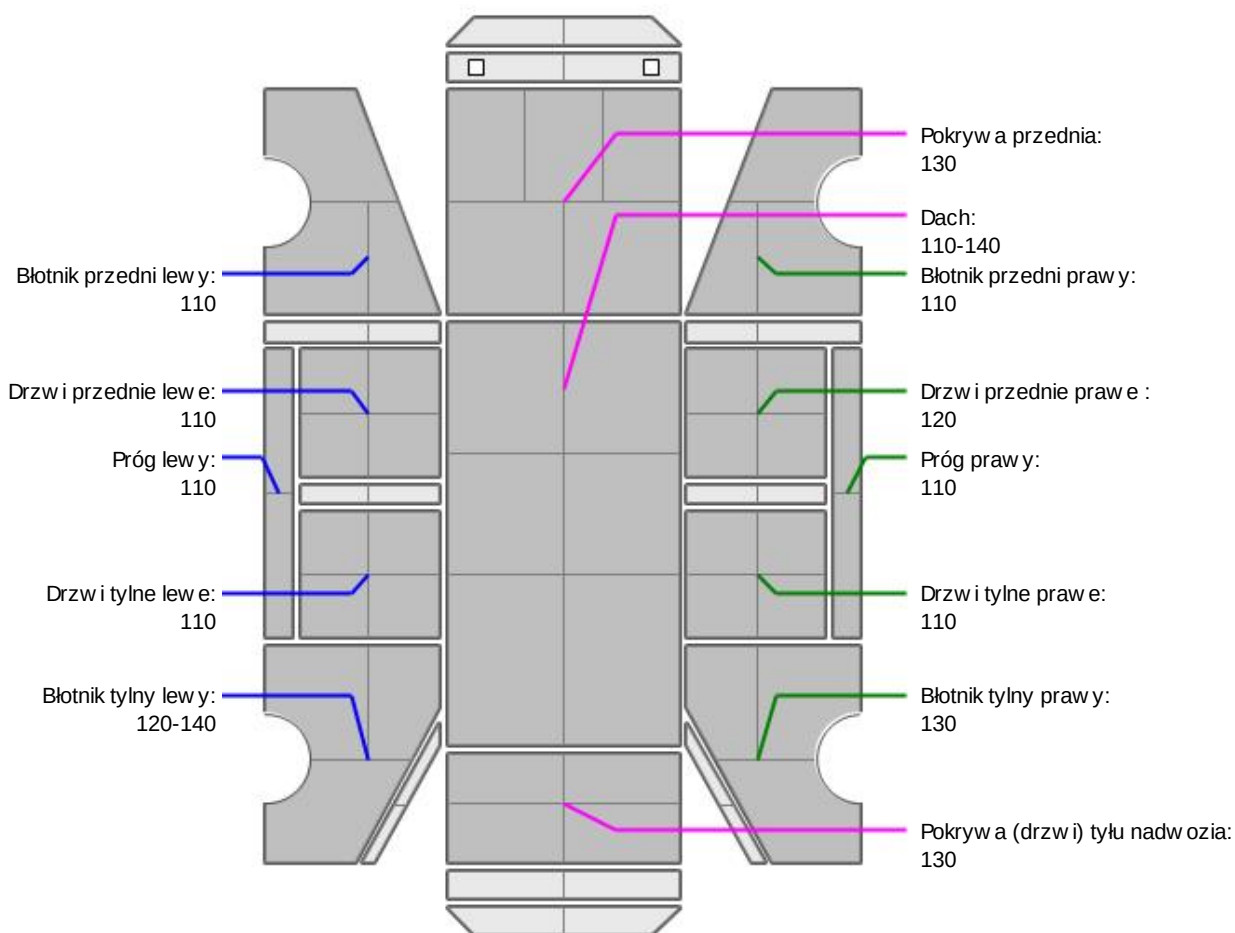
## NADWOZIE – Opis powłoki lakierowej

| L.p. | Nazwa elementu | L / P | Grubość powłoki<br>[μm] | Opis |
| 1 | Pokrywa przednia | | 130 | |
| 2 | Dach | | 110-140 | |
| 3 | Błotnik przedni | L | 110 | |
| 4 | Próg | L | 110 | |
| 5 | Drzwi przednie | L | 110 | |
| 6 | Drzwi tylne | L | 110 | |
| 7 | Błotnik tylny | L | 120-140 | |
| 8 | Błotnik przedni | P | 110 | |
| 9 | Próg | P | 110 | |
| 10 | Drzwi przednie | P | 120 | |
| 11 | Drzwi tylne | P | 110 | |
| 12 | Błotnik tylny | P | 130 | |
| 13 | Pokrywa (drzwi) tyłu nadwozia | | 130 | |

Podane przedziały grubości powłoki lakierowej poszczególnych elementów dotyczą wyłącznie punktów pomiarowych, tj. trzech wybranych miejsc na danym elemencie nadwozia. Nie oznacza to, że w pozostałych obszarach danego elementu grubość powłoki jest jednakowa ani że nie może wykroczyć poza wskazane zakresy. Pomiary wykonano urządzeniem będącym w posiadaniu rzeczoznawcy. Pomiar wykonany innym przyrządem może się różnić.
