Nr zlecenia: 95/25/09/2026/CarArena STANDARD

## Wycena wartości

Zadanie: Określenie wartości rynkowej pojazdu

| DANE IDENTYFIKACYJNE POJAZDU | | Dane: [O] X-2026 | |
|---|---|---|---|
| Model pojazdu: | Passat B8 1.5 TSI MR`20 E6d | Nr Info-Ekspert: | 040-09640 |

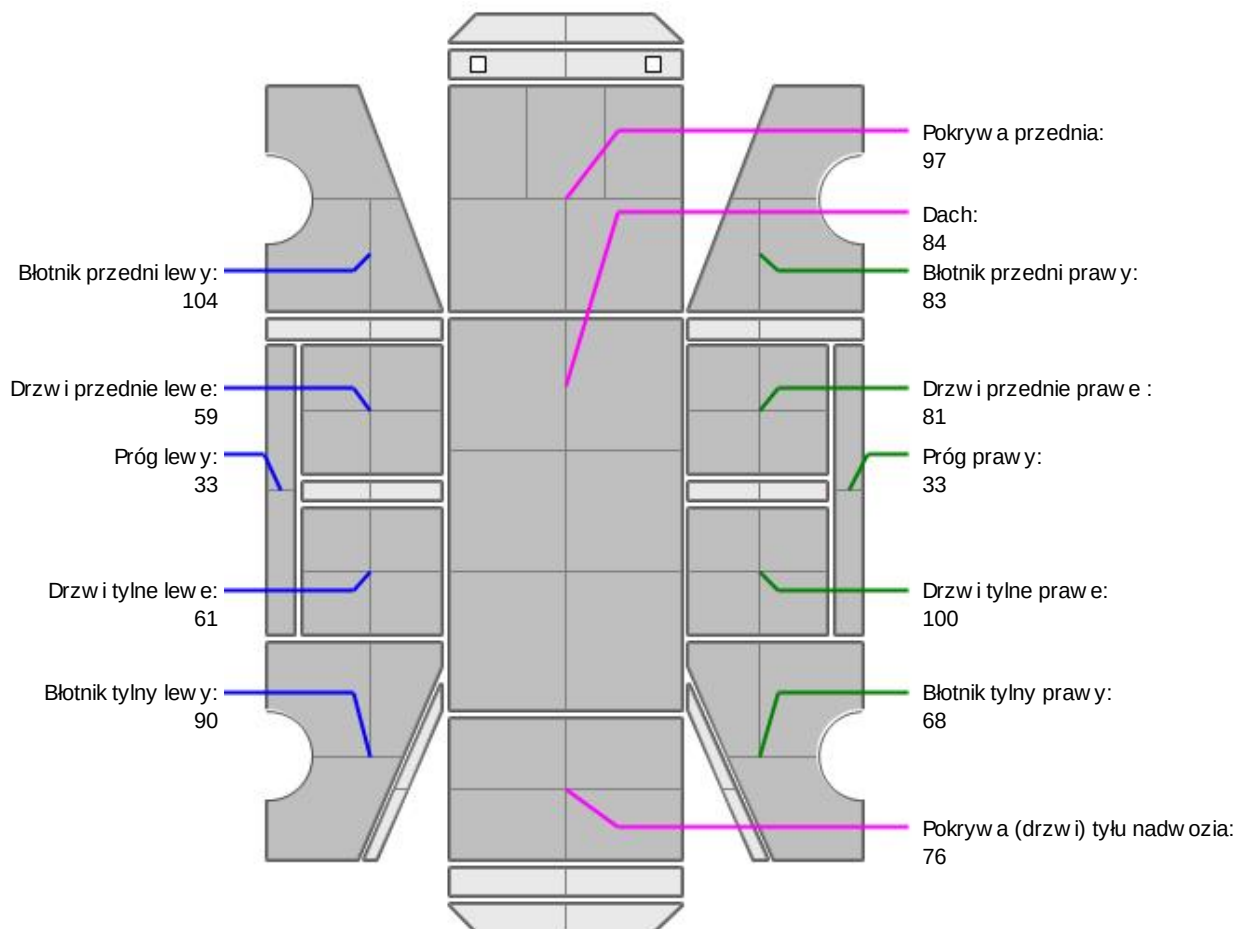
### KABINA KIEROWCY – Opis powłoki lakierowej

| L.p. | Nazwa elementu | L / P | Grubość powłoki [μm] | Opis |
| 1 | Pokrywa przednia | | 97 | |
| 2 | Dach | | 84 | |
| 3 | Błotnik przedni | L | 104 | |
| 4 | Próg | L | 33 | |
| 5 | Drzwi przednie | L | 59 | |
| 6 | Drzwi tylne | L | 61 | |
| 7 | Błotnik tylny | L | 90 | |
| 8 | Błotnik przedni | P | 83 | |
| 9 | Próg | P | 33 | |
| 10 | Drzwi przednie | P | 81 | |
| 11 | Drzwi tylne | P | 100 | |
| 12 | Błotnik tylny | P | 68 | |
| 13 | Pokrywa (drzwi) tyłu nadwozia | | 76 | |

Podane przedziały grubości powłoki lakierowej poszczególnych elementów dotyczą wyłącznie punktów pomiarowych, tj. trzech wybranych miejsc na danym elemencie nadwozia. Nie oznacza to, że w pozostałych obszarach danego elementu grubość powłoki jest jednakowa ani że nie może wykroczyć poza wskazane
