Nr zlecenia: 100/25/09/2026/CarArena STANDARD

## Wycena wartości

Zadanie: Określenie wartości rynkowej pojazdu

| DANE IDENTYFIKACYJNE POJAZDU | | Dane: [D] X-2026 | |
|---|---|---|---|
| Marka: | FIAT | Nr rejestracyjny: | NO6486U |

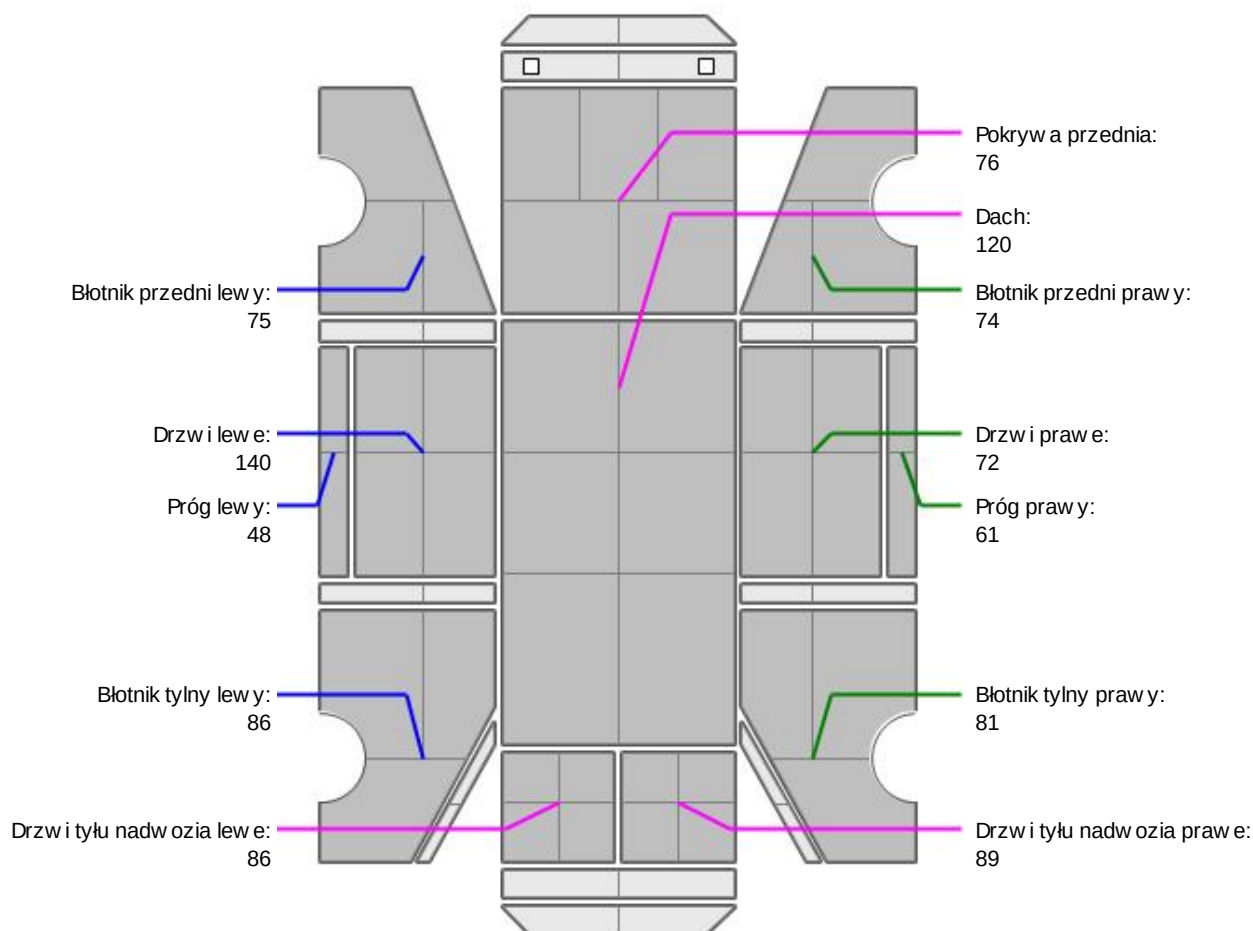
## NADWOZIE – Opis powłoki lakierowej

| L.p. | Nazwa elementu | L / P | Grubość powłoki [µm] | Opis |
|---|---|---|---|---|
| 1 | Pokrywa przednia | | 76 | |
| 2 | Dach | | 120 | |
| 3 | Błotnik przedni | L | 75 | |
| 4 | Próg | L | 48 | |
| 5 | Drzwi | L | 140 | |
| 6 | Drzwi tylne | L | 61 | |
| 7 | Błotnik tylny | L | 86 | |
| 8 | Błotnik przedni | P | 74 | |
| 9 | Próg | P | 61 | |
| 10 | Drzwi | P | 72 | |
| 11 | Drzwi tylne | P | 100 | |
| 12 | Błotnik tylny | P | 81 | |
| 13 | Pokrywa (drzwi) tyłu nadwozia | | 76 | |
| 14 | Drzwi tyłu nadwozia | | 86 | |
| 15 | Drzwi tyłu nadwozia | | 89 | |
