Nr zlecenia: 84/25/09/2026/CarArena STANDARD

## Wycena wartości

Zadanie: Określenie wartości rynkowej pojazdu

| DANE IDENTYFIKACYJNE POJAZDU | | Dane: [T] X-2026 | |
|---|---|---|---|
| Model pojazdu: | GLC 200 Coupe MR`23 E6d C254 | Nr Info-Ekspert: | 022-12405 |

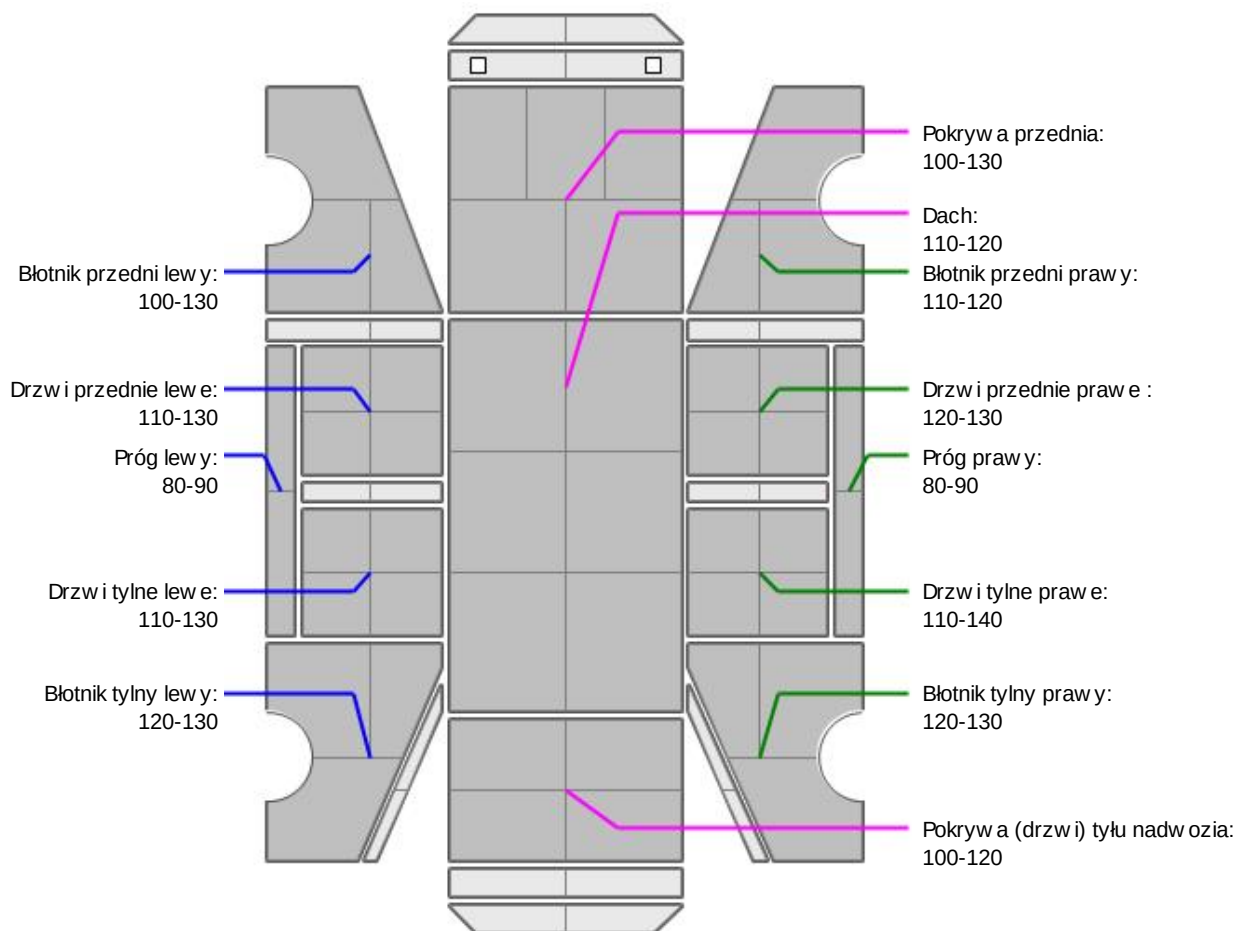
### KABINA KIEROWCY – Opis powłoki lakierowej

| L.p. | Nazwa elementu | L / P | Grubość powłoki [ $\mu\text{m}$ ] | Opis |
| 1 | Pokrywa przednia | | 100-130 | |
| 2 | Dach | | 110-120 | |
| 3 | Błotnik przedni | L | 100-130 | |
| 4 | Próg | L | 80-90 | |
| 5 | Drzwi przednie | L | 110-130 | |
| 6 | Drzwi tylne | L | 110-130 | |
| 7 | Błotnik tylny | L | 120-130 | |
| 8 | Błotnik przedni | P | 110-120 | |
| 9 | Próg | P | 80-90 | |
| 10 | Drzwi przednie | P | 120-130 | |
| 11 | Drzwi tylne | P | 110-140 | |
| 12 | Błotnik tylny | P | 120-130 | |
| 13 | Pokrywa (drzwi) tyłu nadwozia | | 100-120 | |

Podane przedziały grubości powłoki lakierowej poszczególnych elementów dotyczą wyłącznie punktów pomiarowych, tj. trzech wybranych miejsc na danym elemencie nadwozia. Nie oznacza to, że w pozostałych

obszarach danego elementu grubość powłoki jest jednakowa ani że nie może wykroczać poza wskazane zakresy. Pomiary wykonano urządzeniem będącym w posiadaniu rzeczoznawcy. Pomiar wykonany innym przyrządem może się różnić.
