## Raport z oględzin pojazdu

| Numer raportu | 13549/9/26-15201 | Data raportu | 07-09-2026 |

| Marka, model | VOLKSWAGEN Arteon 17-20 |
| Numer rejestracyjny | GD304PX |

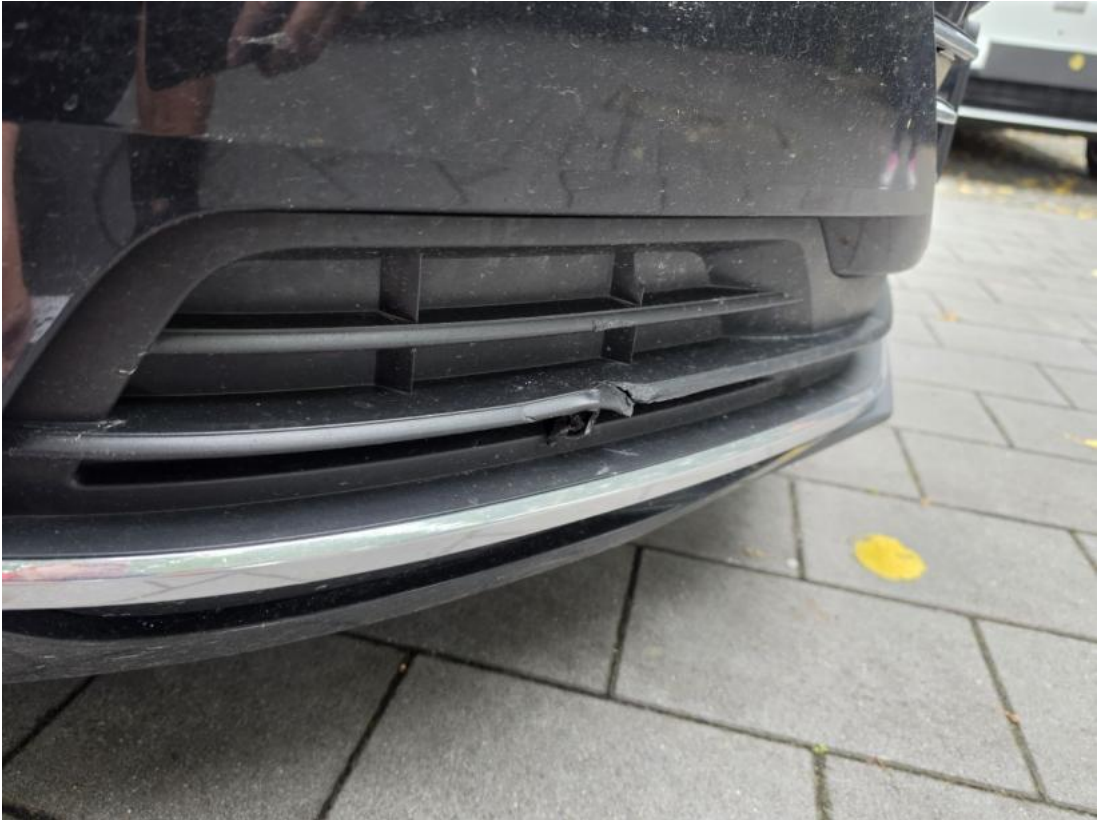
**Fot. 37**

Kratka/zaślepka halogenu P - zdjęcie poglądowe 1

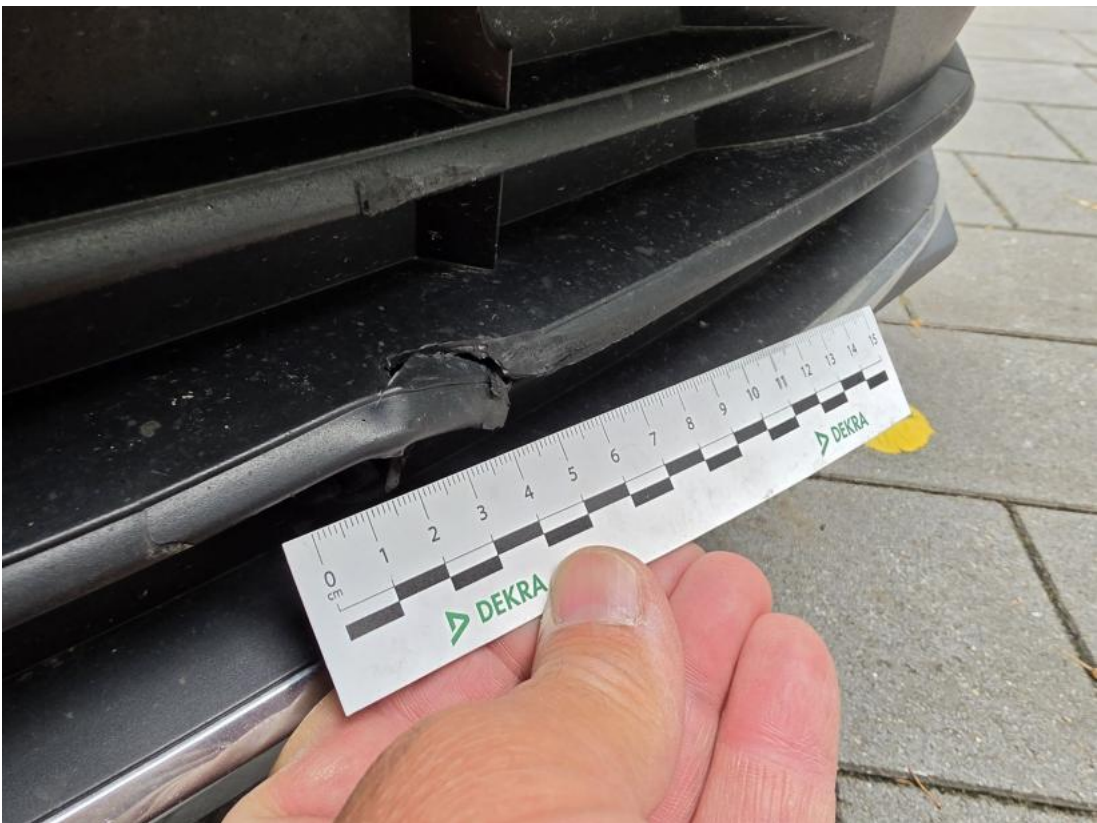
**Fot. 38**

| Poz. | Nazwa pozycji | Opis uszkodzeń | Kwalifik. | Naprawa [rbg] |
|---|---|---|---|---|
| 1 | Krata wlotu powietrza boczna R | pęknięcie | WY | 1.8 |

Kratka/zaślepka halogenu P - Pęknięcie/rozerwanie 1

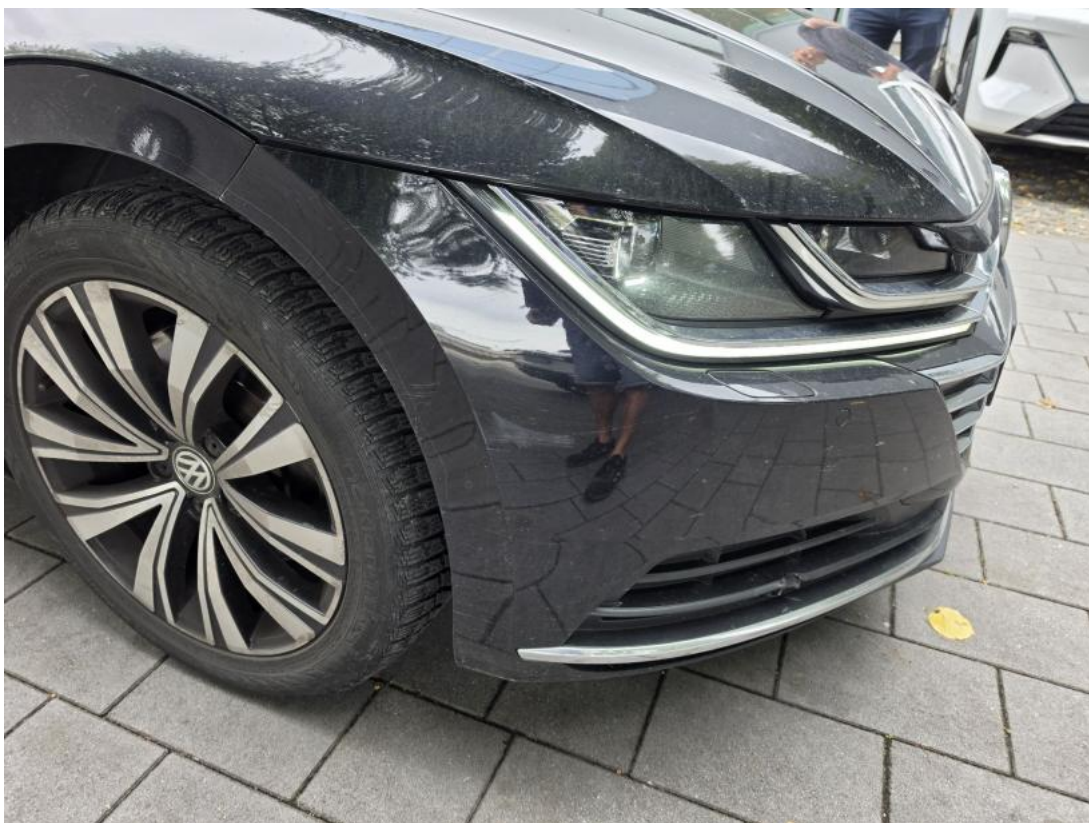
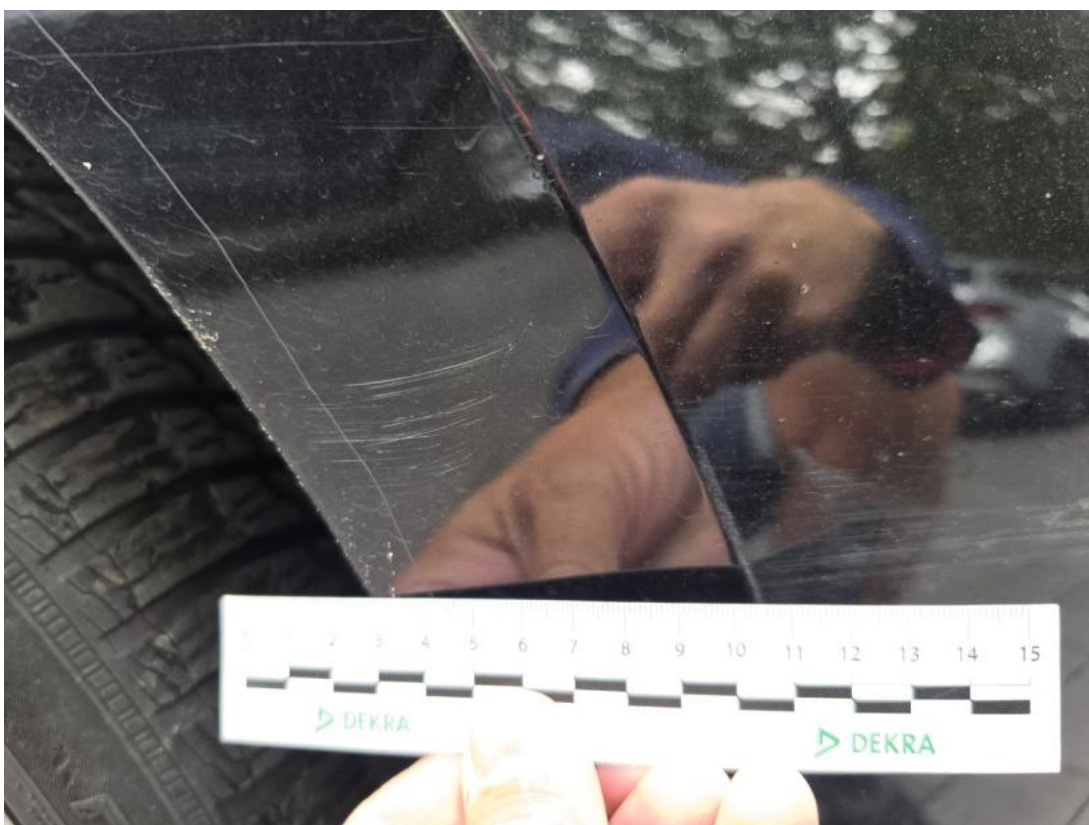
**Fot. 39**

Zderzak przedni cz P - zdjęcie pogładowe 1

Zderzak przedni cz P - zdjęcie pogładowe 2

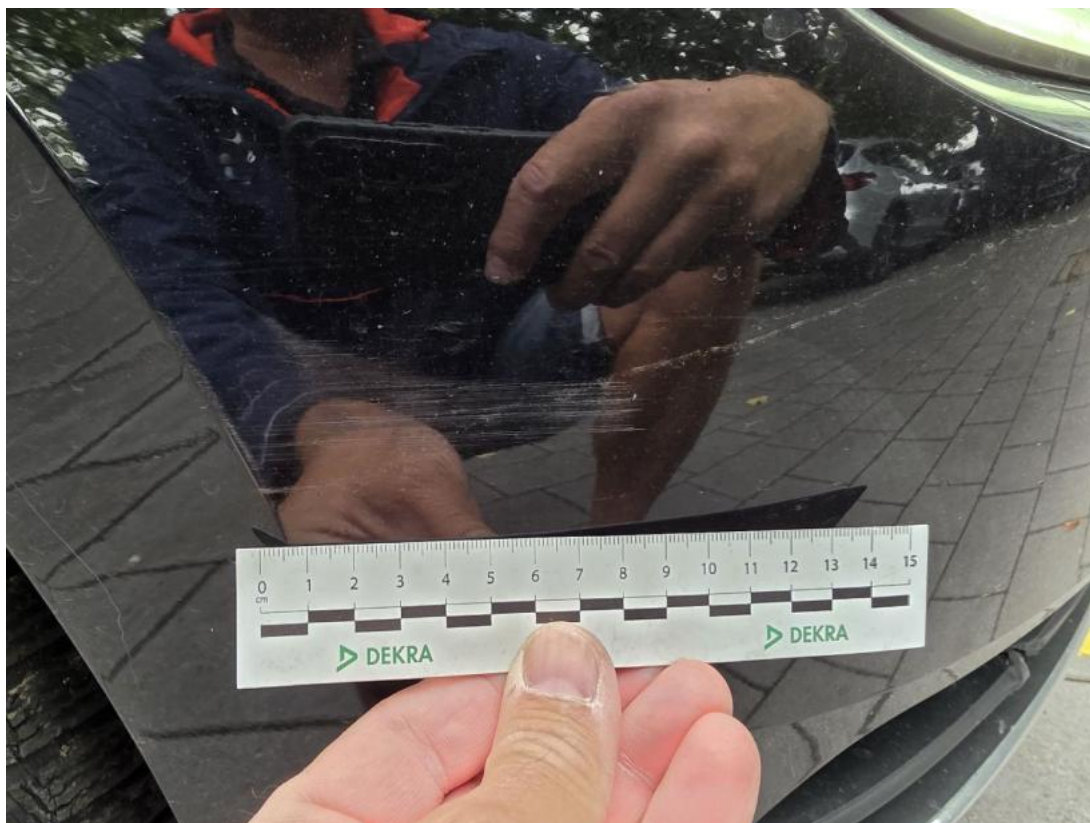
**Fot. 41**

| Poz. | Nazwa pozycji | Opis uszkodzeń | Kwalifik. | Naprawa [rbg] |
|---|---|---|---|---|
| 4 | Róg zderzaka boczny R | zarysowanie | NA | |

Zderzak przedni cz P - Rysa/odprysk 1

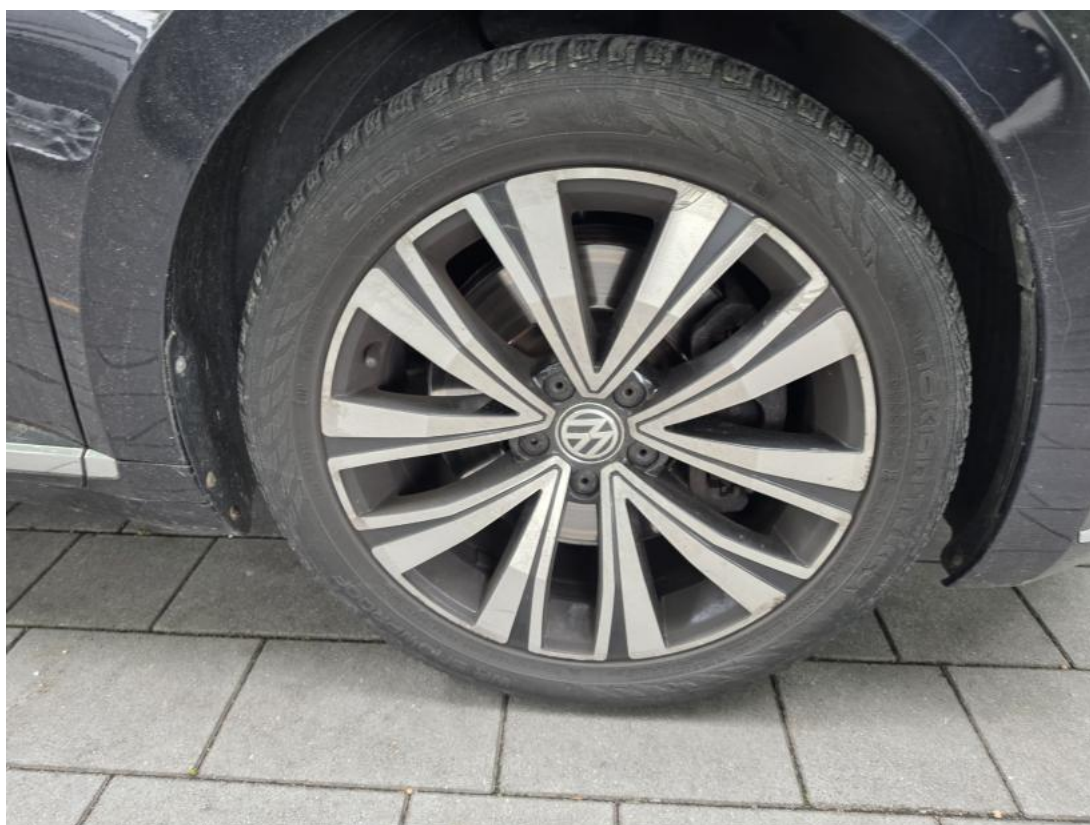
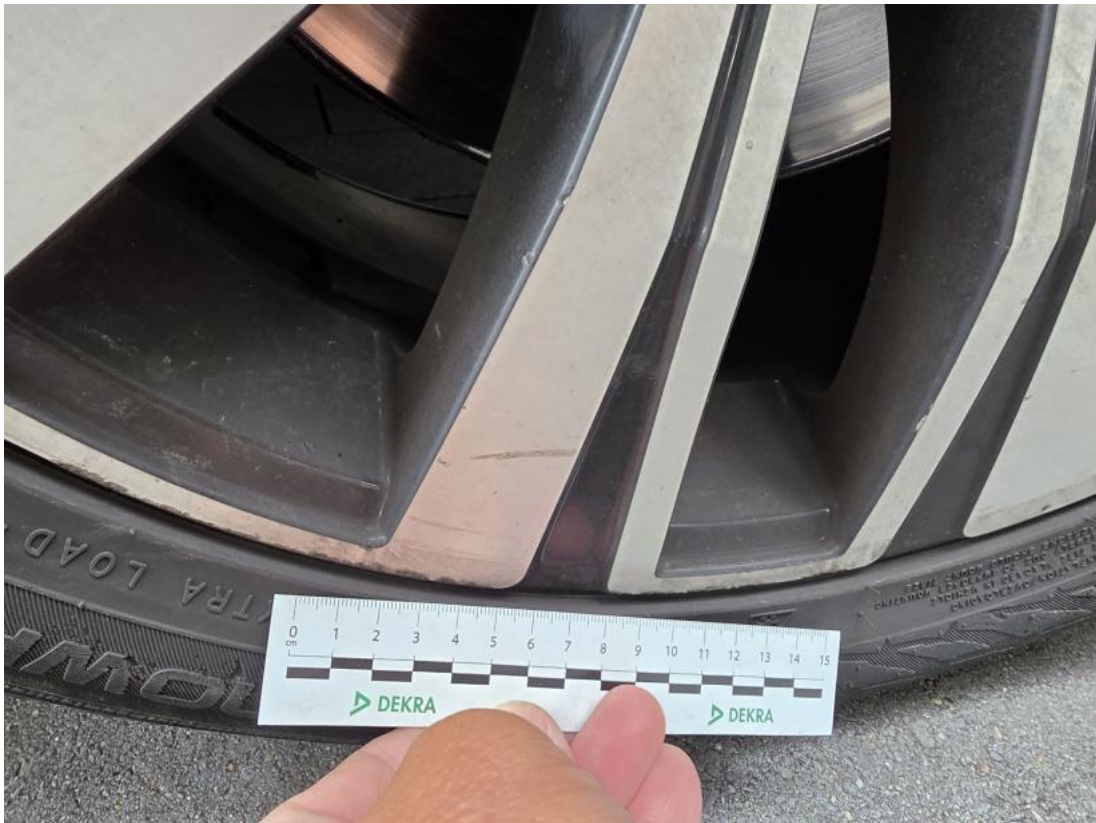
**Fot. 42**

Felga aluminiowa przednia P - zdjęcie poglądowe 1

Felga aluminiowa przednia P - zdjęcie pogładowe 2

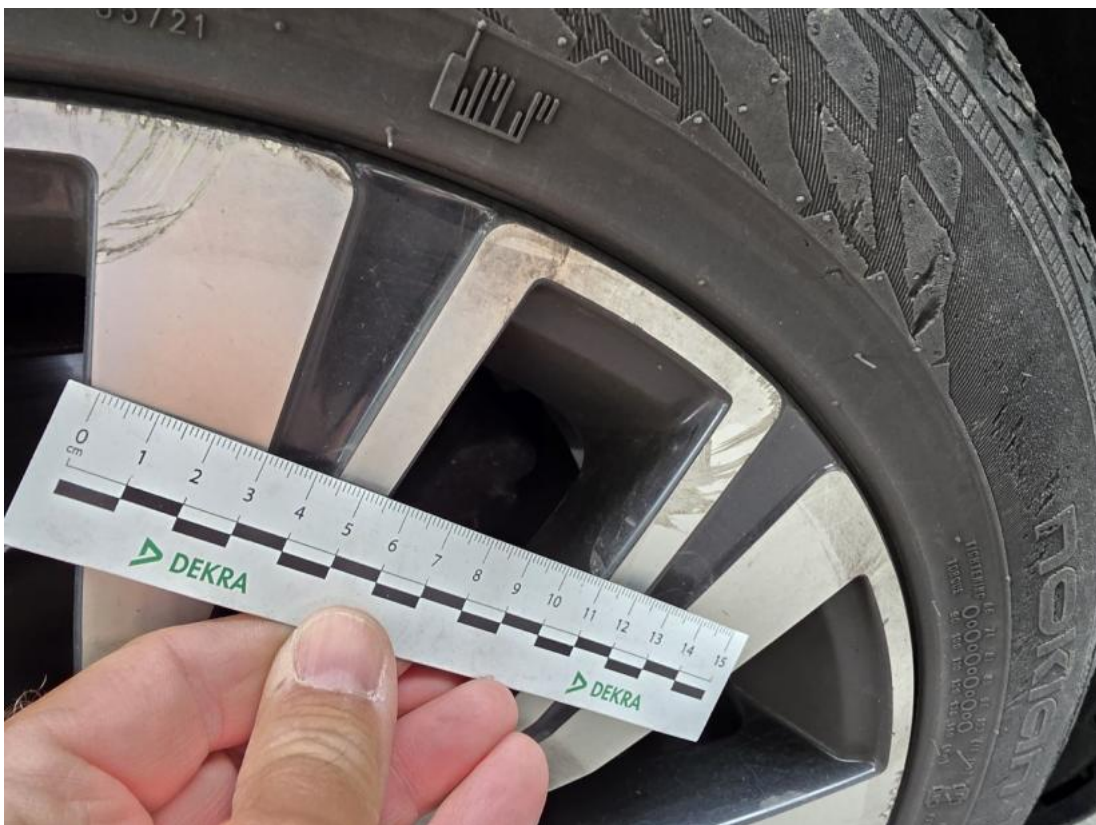
**Fot. 44**

| Poz. | Nazwa pozycji | Opis uszkodzeń | Kwalifik. | Naprawa [rbg] |
|---|---|---|---|---|
| 2 | Tarcza koła aluminiowa przód R | zarysowanie | WY | 0.5 |

Felga aluminiowa przednia P - Rysa/odprysk 1

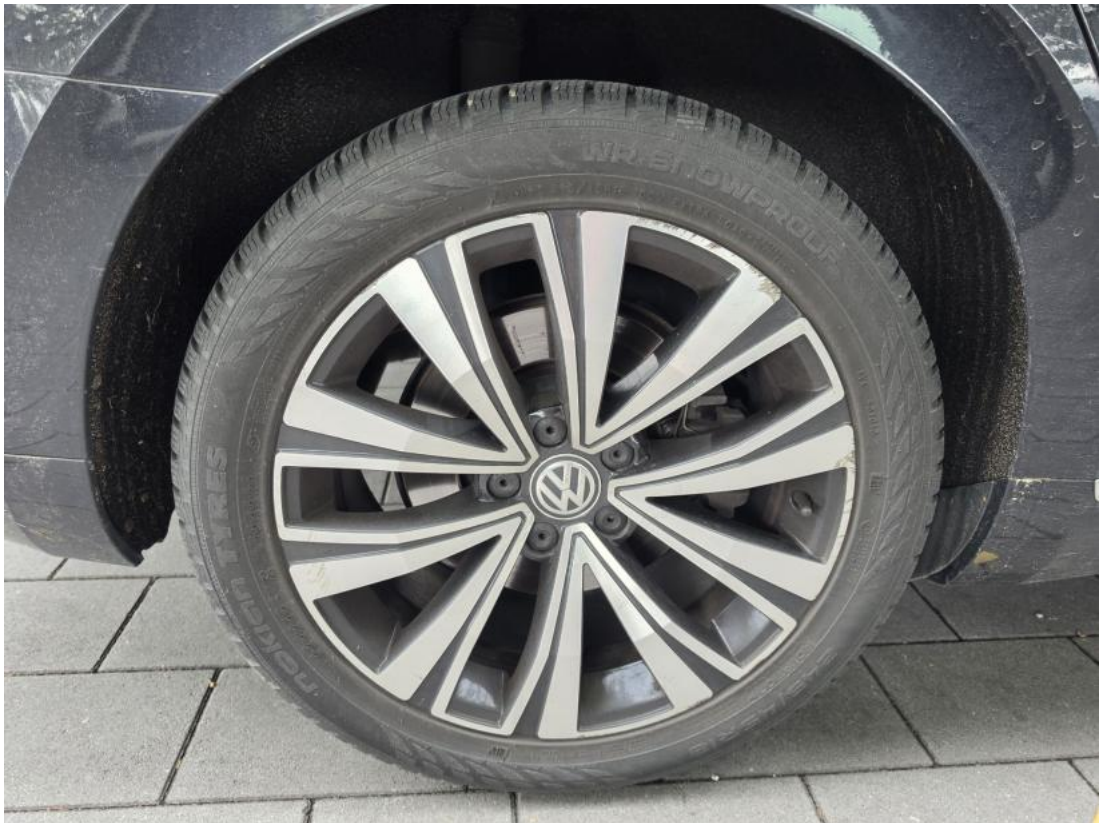
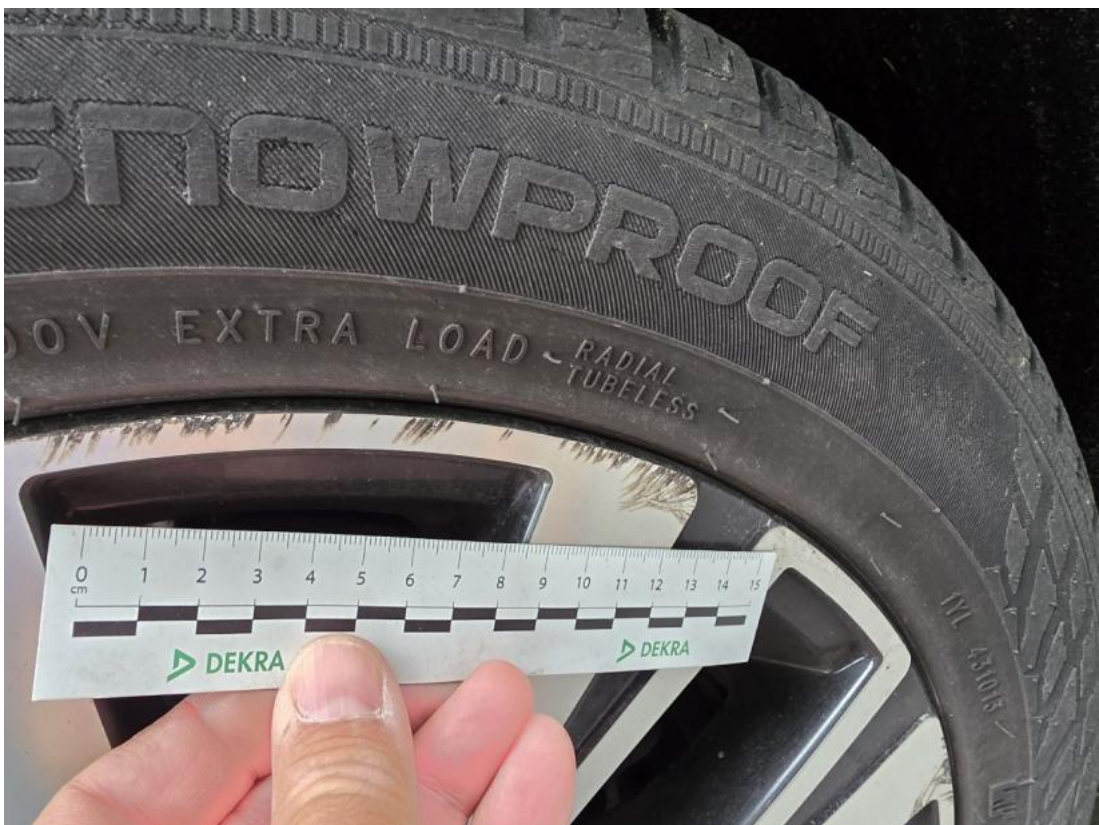
**Fot. 45**

Felga aluminiowa tylna P - zdjęcie poglądowe 1

Felga aluminiowa tylna P - zdjęcie poglądowe 2

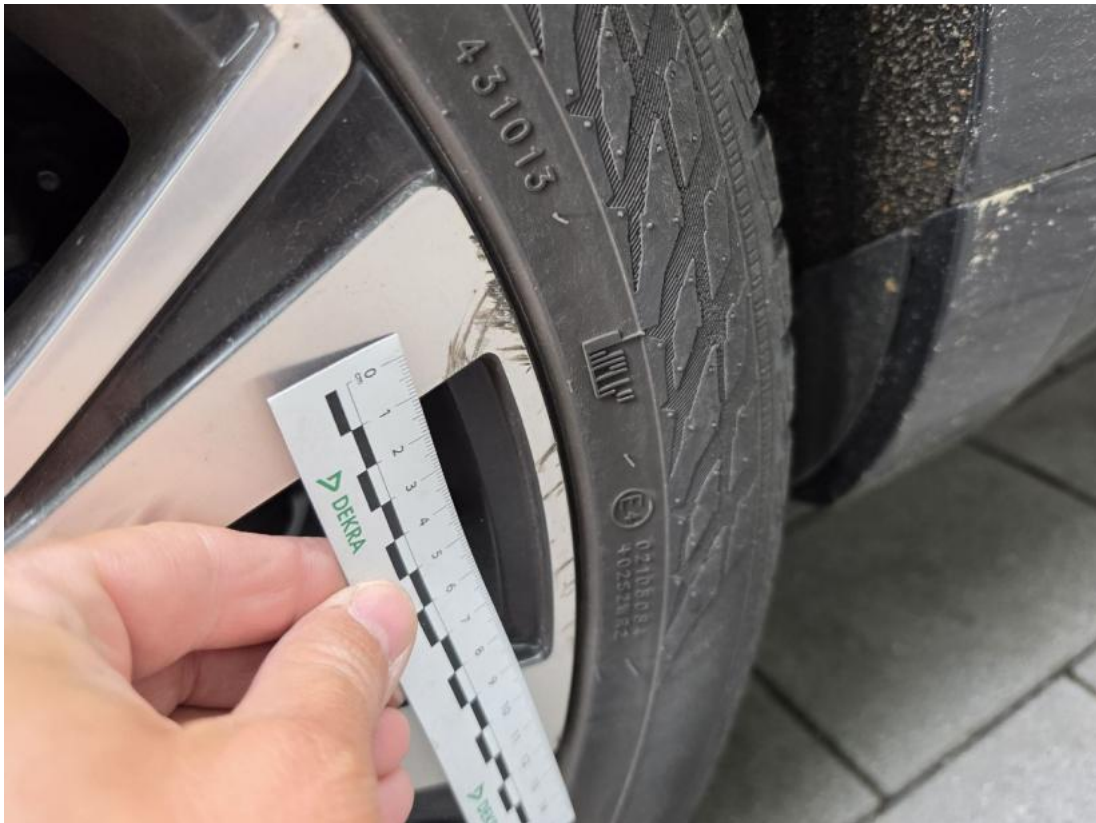
**Fot. 47**

| Poz. | Nazwa pozycji | Opis uszkodzeń | Kwalifik. | Naprawa [rbg] |
|---|---|---|---|---|
| 3 | Tarcza koła aluminiowa tył R | zarysowanie | WY | 0.5 |

Felga aluminiowa tylna P - Rysa/odprysk 1

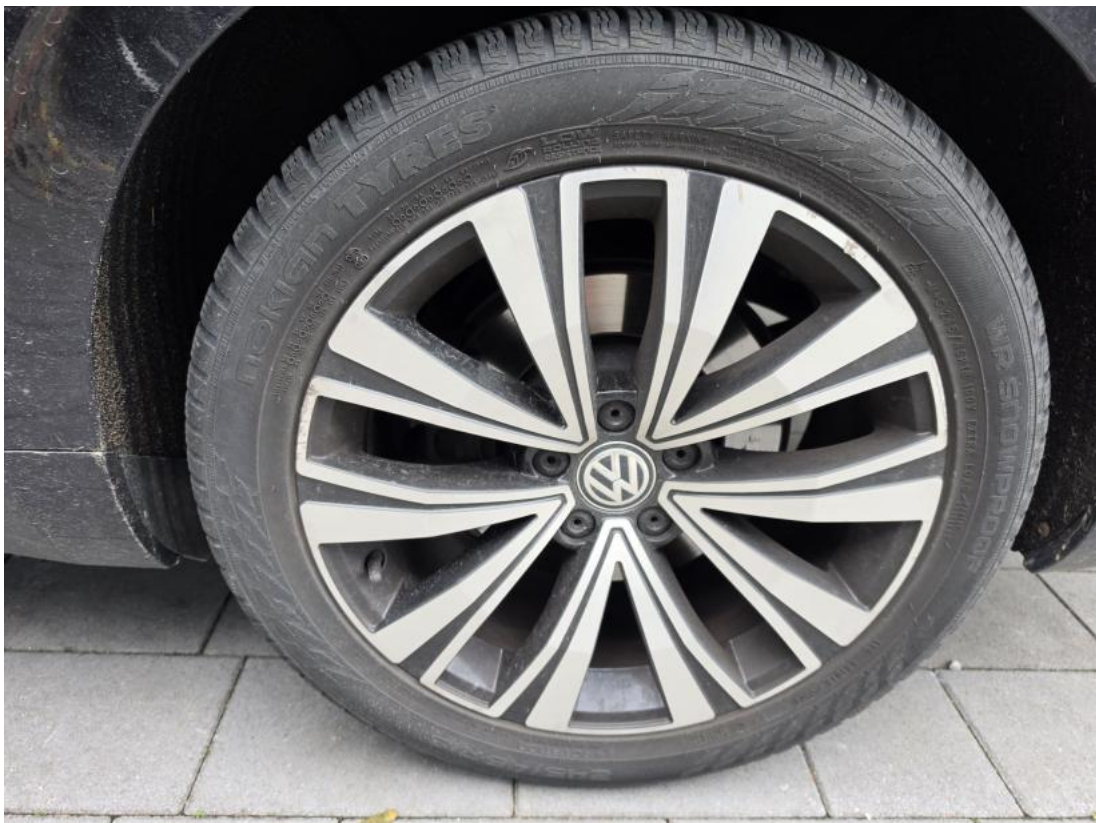
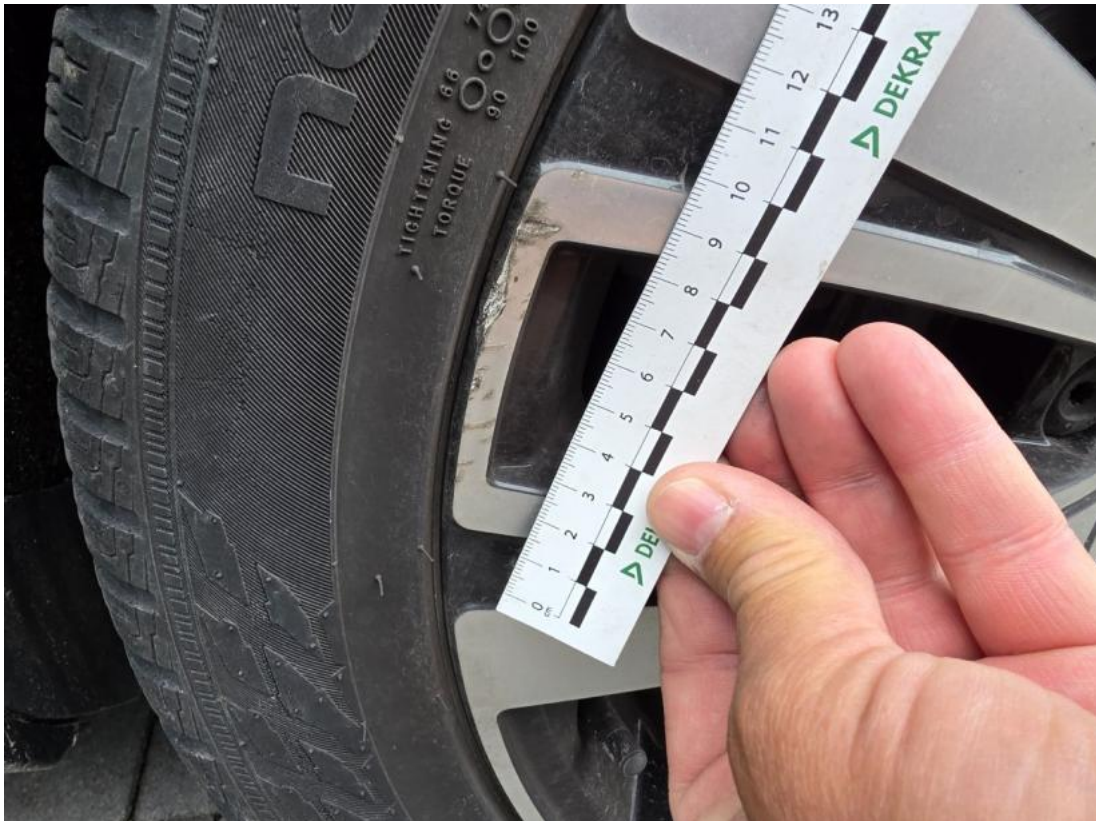
**Fot. 48**

Felga aluminiowa tylna L - zdjęcie poglądowe 1

Felga aluminiowa tylna L - zdjęcie poglądowe 2

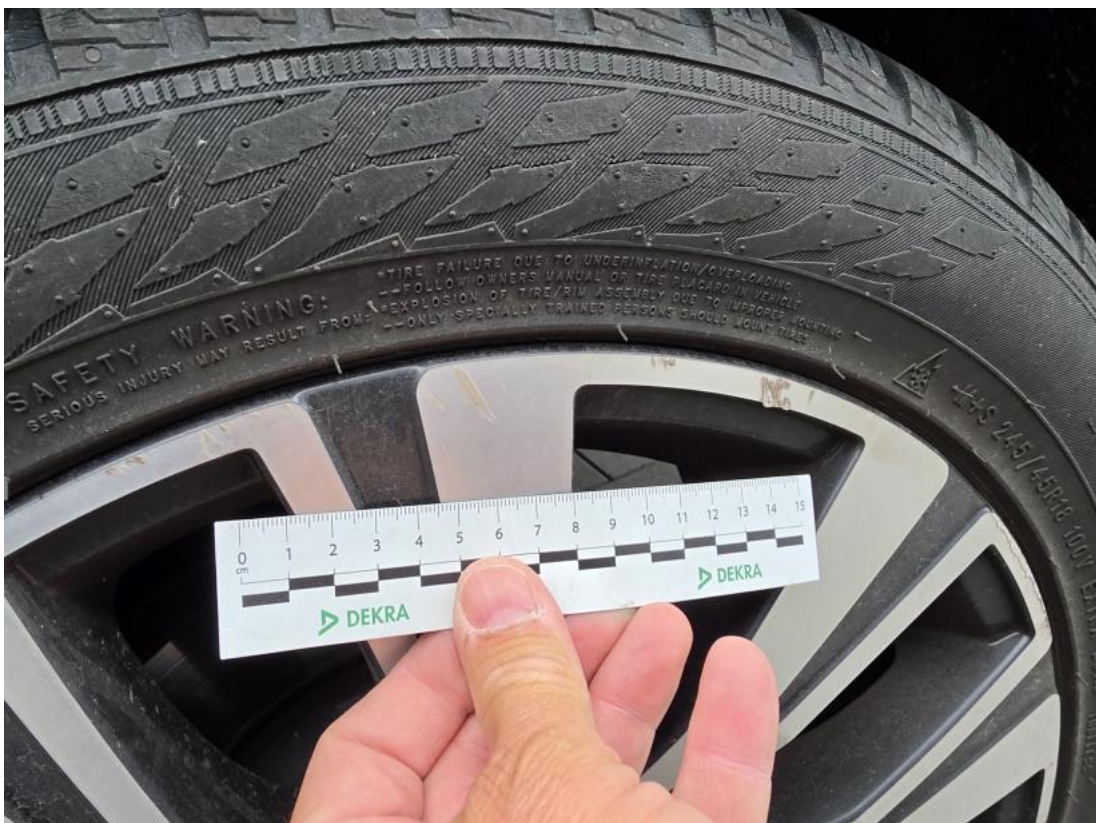
**Fot. 50**

| Poz. | Nazwa pozycji | Opis uszkodzeń | Kwalifik. | Naprawa [rbg] |
|---|---|---|---|---|
| 5 | Tarcza koła aluminiowa tył L | zarysowanie | | |

Felga aluminiowa tylna L - Rysa/odprysk 1
