Nr zlecenia: 65/28/09/2026/CarArena STANDARD

# WYCENA

Zadanie: Określenie wartości rynkowej pojazdu

| DANE IDENTYFIKACYJNE POJAZDU (*) | | Dane: [C] X-2026 | |
|---|---|---|---|
| Marka: | <b>SCANIA</b> | Nr rejestracyjny: | <b>PP0631F</b> |

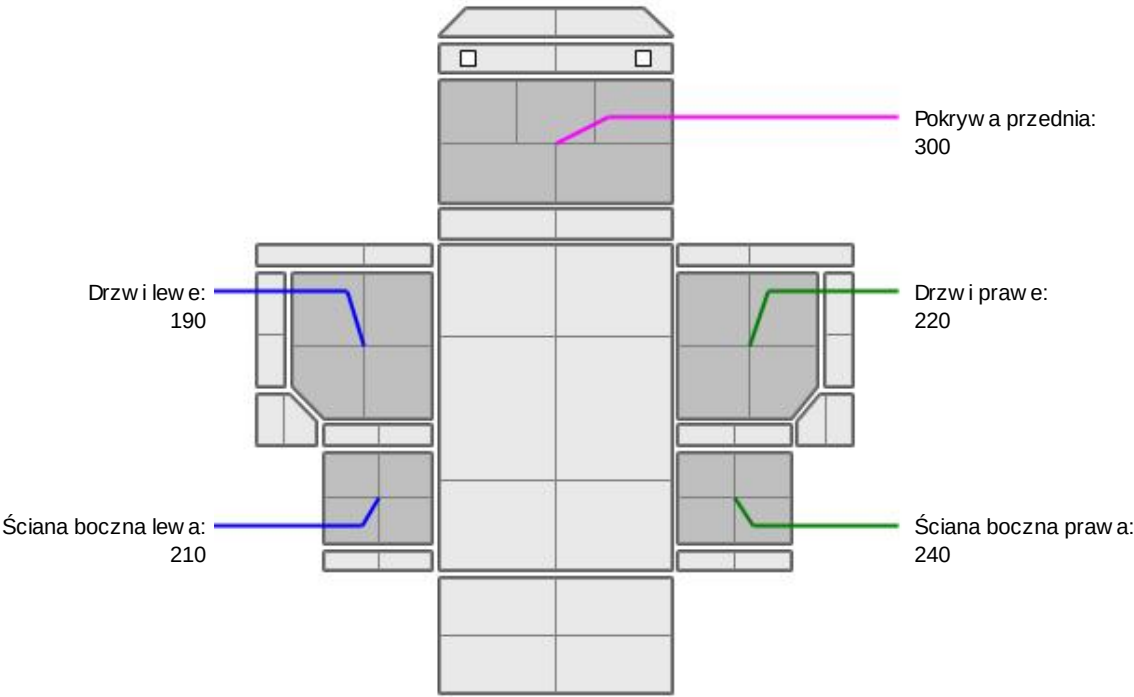
KABINA KIEROWCY – Opis powłoki lakierowej

| L.p. | Nazwa elementu | L / P | Grubość powłoki [µm] | Opis |
| 1 | Pokrywa przednia | | 300 | |
| 2 | Drzwi | L | 190 | |
| 3 | Ściana boczna | L | 210 | |
| 4 | Drzwi | P | 220 | |
| 5 | Ściana boczna | P | 240 | |

Podane przedziały grubości powłoki lakierowej poszczególnych elementów dotyczą wyłącznie punktów pomiarowych, tj. trzech wybranych miejsc na danym elemencie nadwozia. Nie oznacza to, że w pozostałych obszarach danego elementu grubość powłoki jest jednakowa ani że nie może wykraczać poza wskazane zakresy. Pomiary wykonano urządzeniem będącym w posiadaniu rzeczoznawcy. Pomiar wykonany innym przyrządem może się różnić.
