## Raport z oględzin pojazdu

| Numer raportu | 00919/8/26-17802 | Data raportu | 16-08-2026 |

| Numer identyfikacyjny (VIN) | TMBJG8NX3PY060337 |
| Marka, model | SKODA Octavia IV Kombi 20-24 |

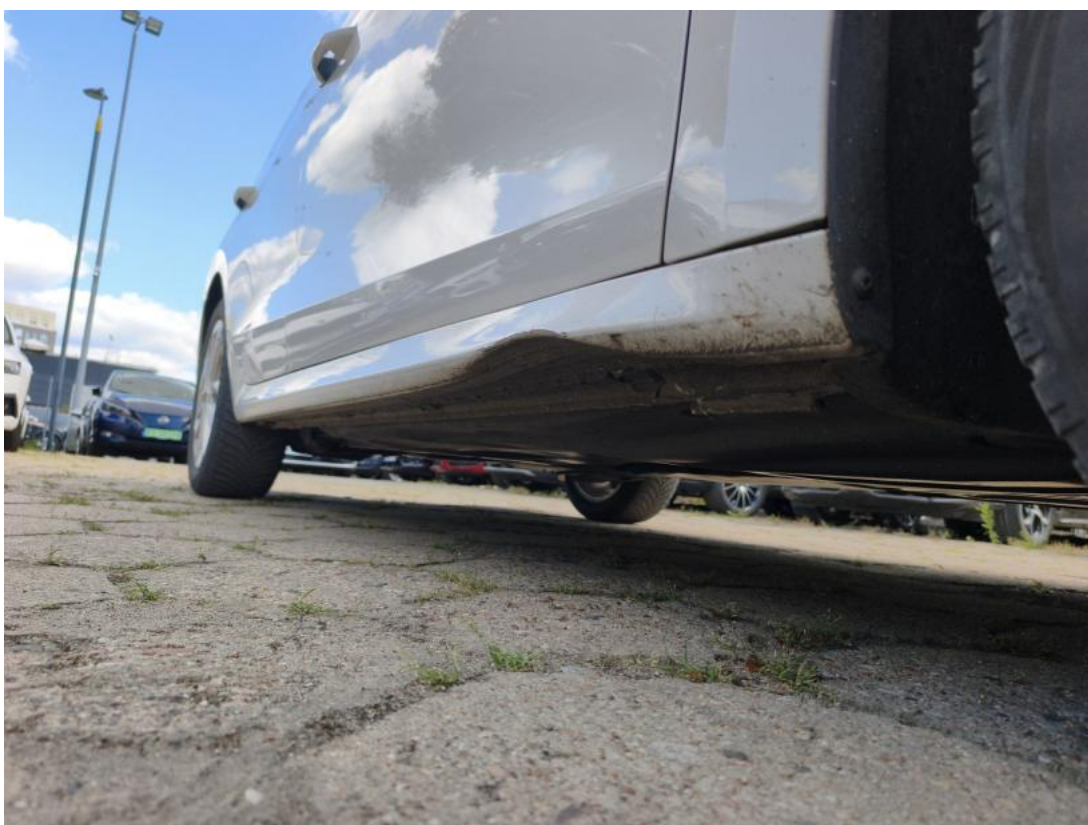
**Fot. 4**

Próg prawy (widok od przodu)

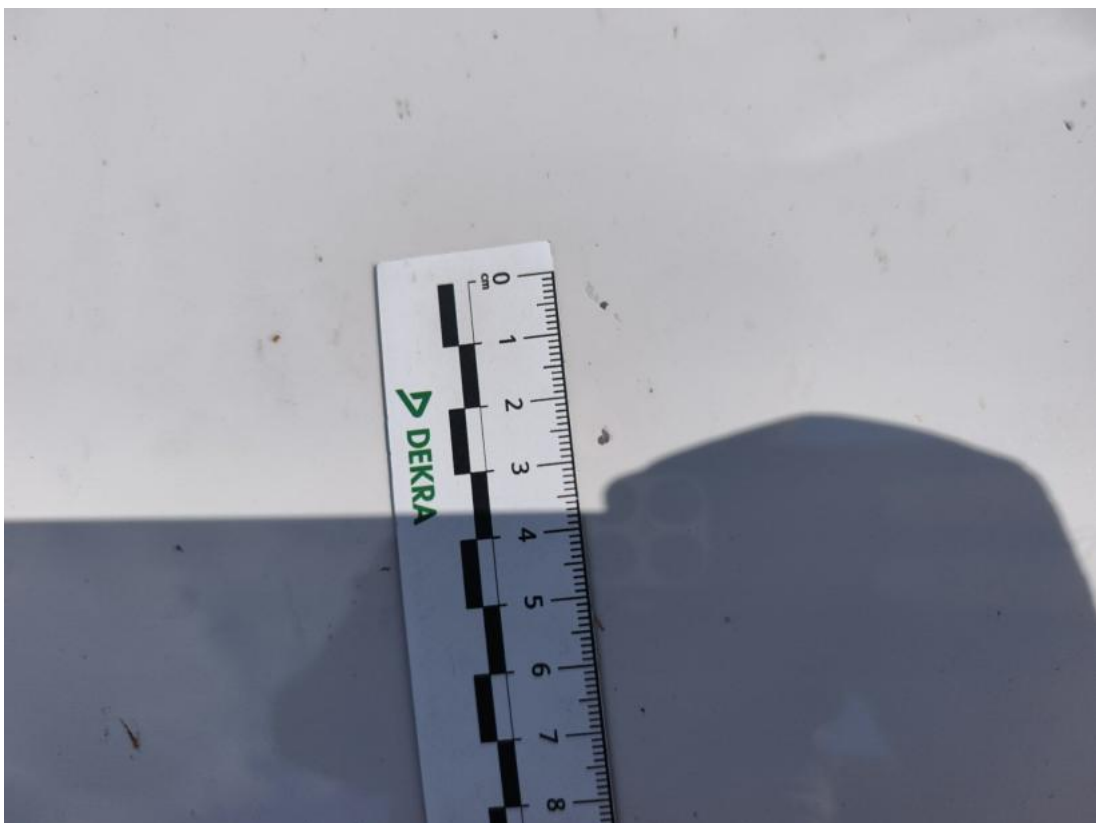
**Fot. 38**

| Poz. | Nazwa pozycji | Opis uszkodzeń | Kwalifik. | Naprawa [rbg] |
|---|---|---|---|---|
| 7 | Pokrywa przednia | rysa/odprysk | | |

Pokrywa komory silnika - Rysa/odprysk 1

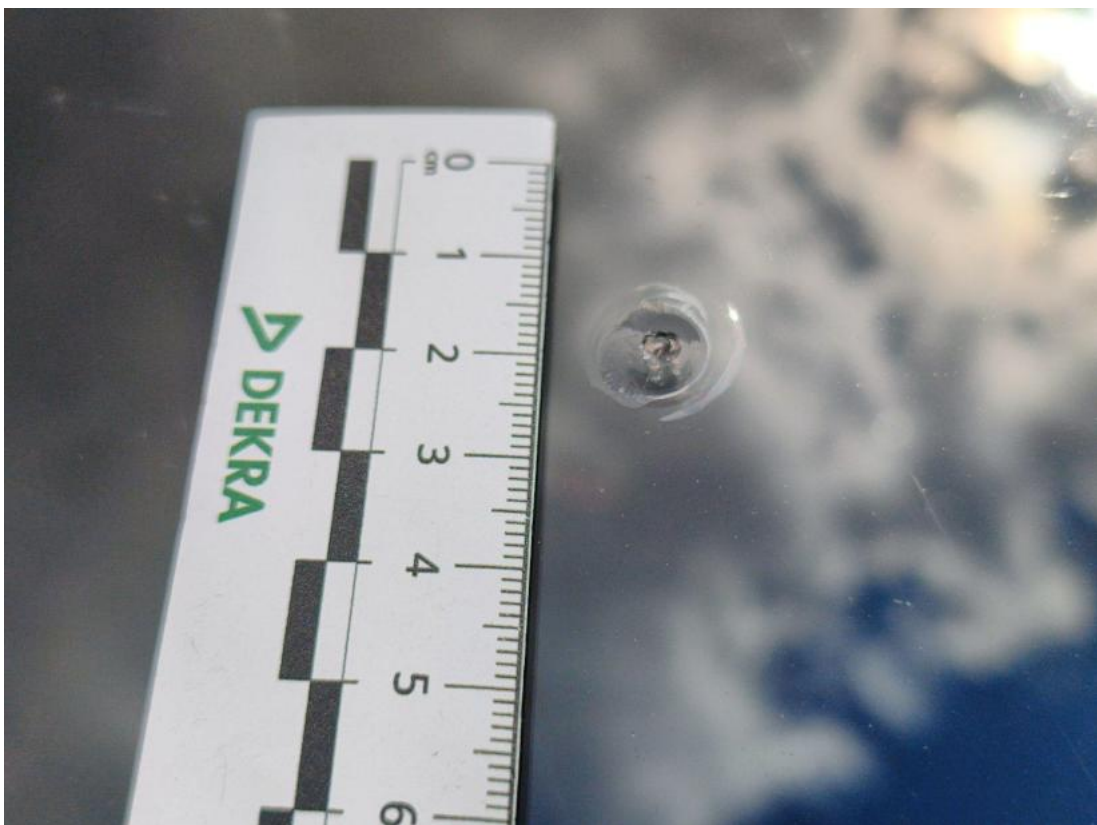
**Fot. 40**

| Poz. | Nazwa pozycji | Opis uszkodzeń | Kwalifik. | Naprawa [rbg] |
|---|---|---|---|---|
| 1 | Szyba przednia barwiona | rysa/odprysk | WY | 3 |

Szyba czołowa - Rysa/odprysk 1

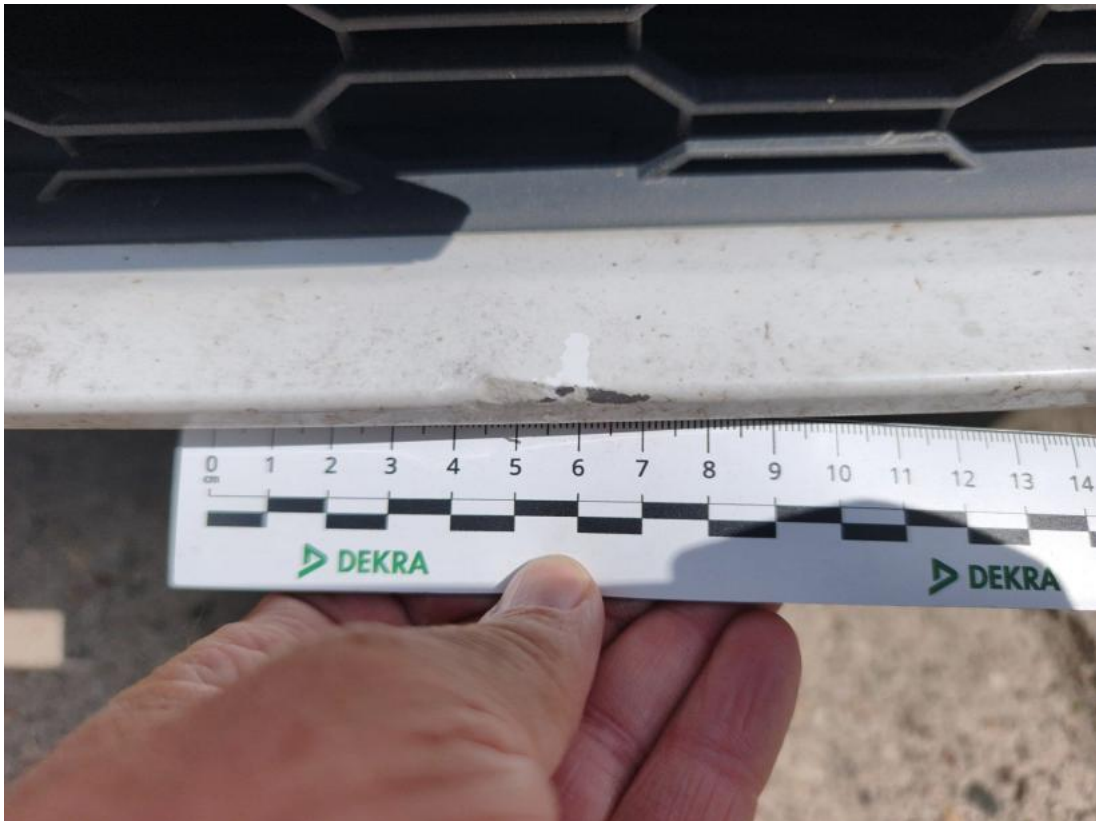
**Fot. 41**

| Poz. | Nazwa pozycji | Opis uszkodzeń | Kwalifik. | Naprawa [rbg] |
|---|---|---|---|---|
| 4 | Okładzina zderzaka przedniego | rysa/odprysk | | |

Zderzak - Rysa/odprysk 1

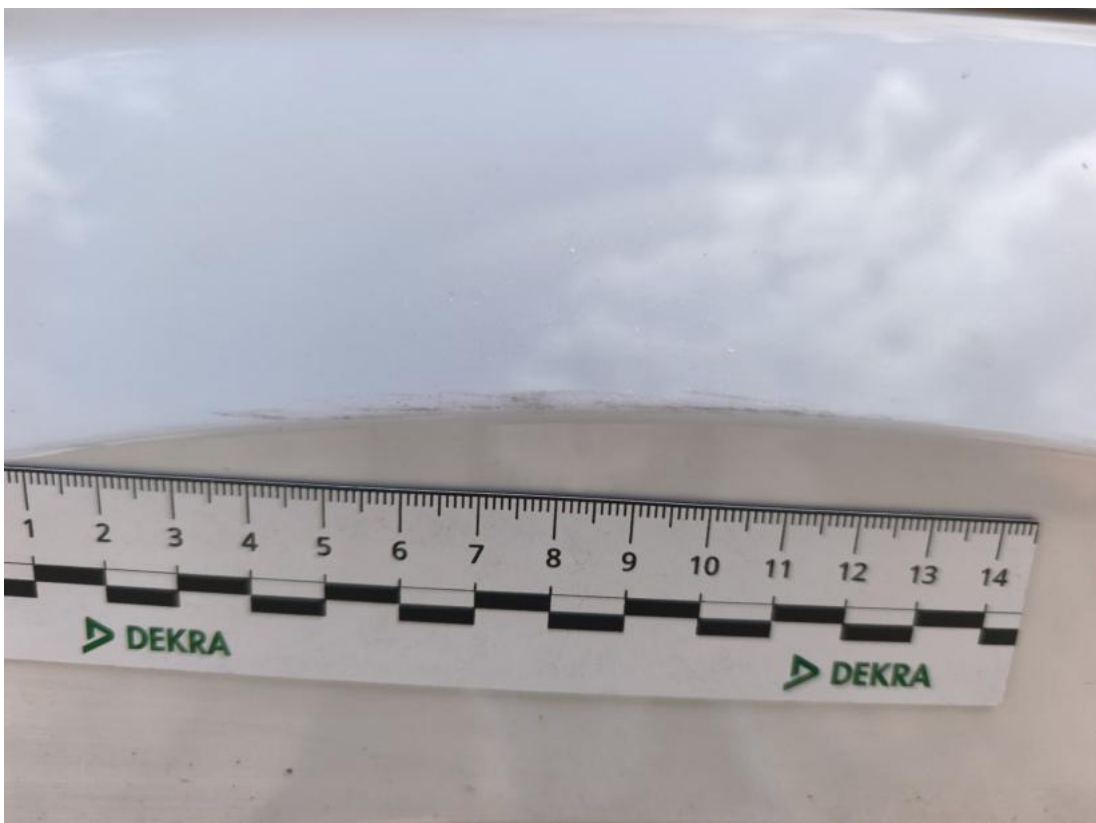
**Fot. 42**

| Poz. | Nazwa pozycji | Opis uszkodzeń | Kwalifik. | Naprawa [rbg] |
|---|---|---|---|---|
| 6 | Błotnik przedni R | zarysowanie, zabrudzenie | | |

Błotnik przedni P - Rysa/odprysk 1

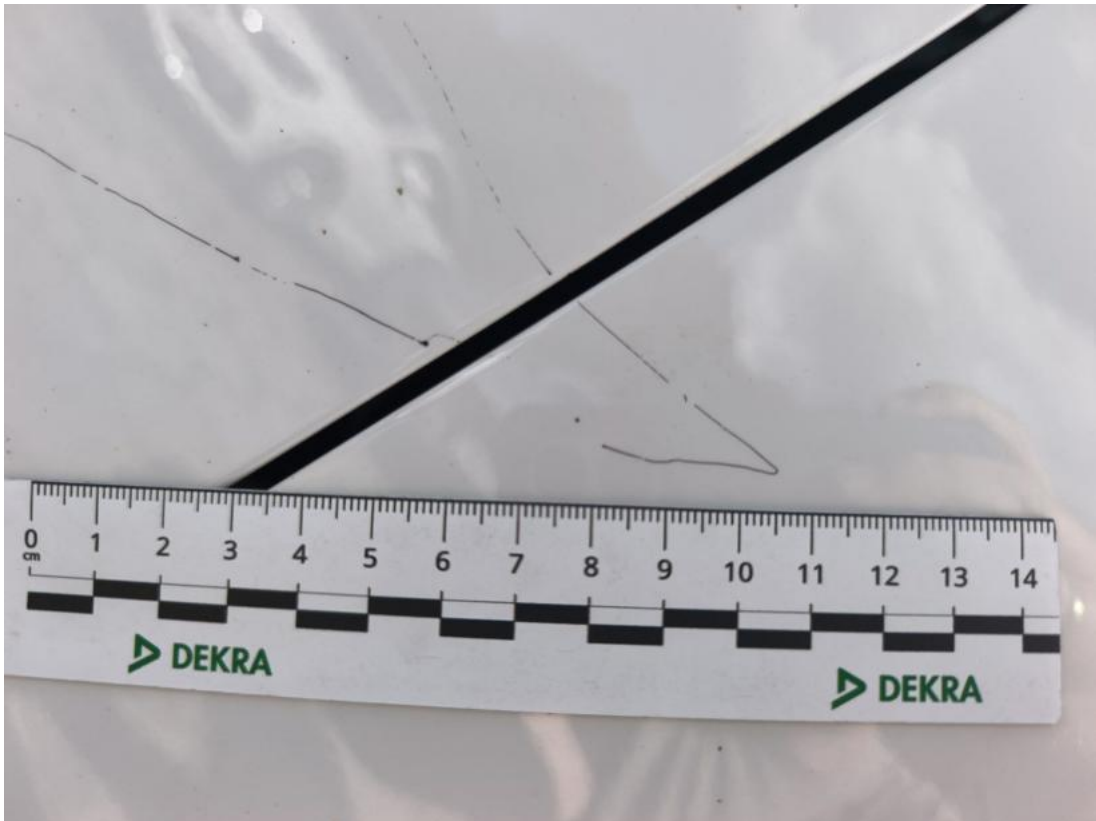
**Fot. 43**

Błotnik przedni P() - Rysa/odprysk 3

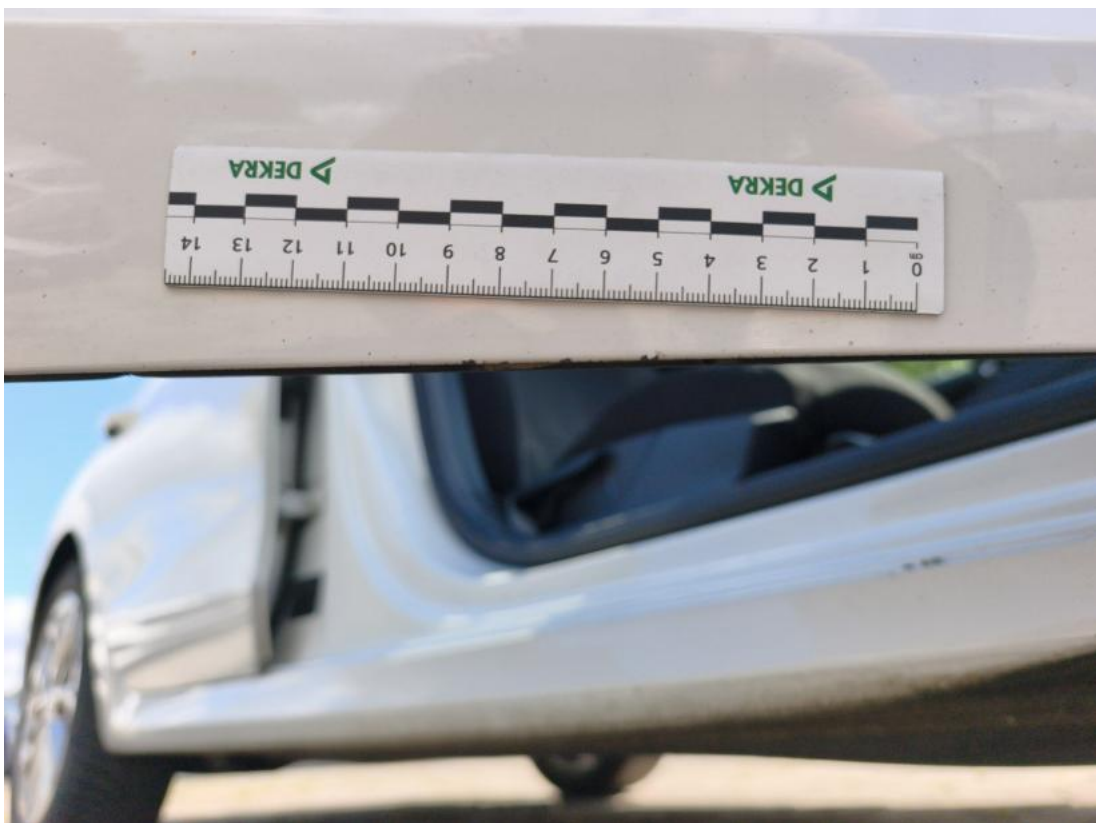
**Fot. 44**

| Poz. | Nazwa pozycji | Opis uszkodzeń | Kwalifik. | Naprawa [rbg] |
|---|---|---|---|---|
| 8 | Drzwi przednie (nieuzbrojone) R | zarysowanie | | |

Drzwi przednie P - Rysa/odprysk 1

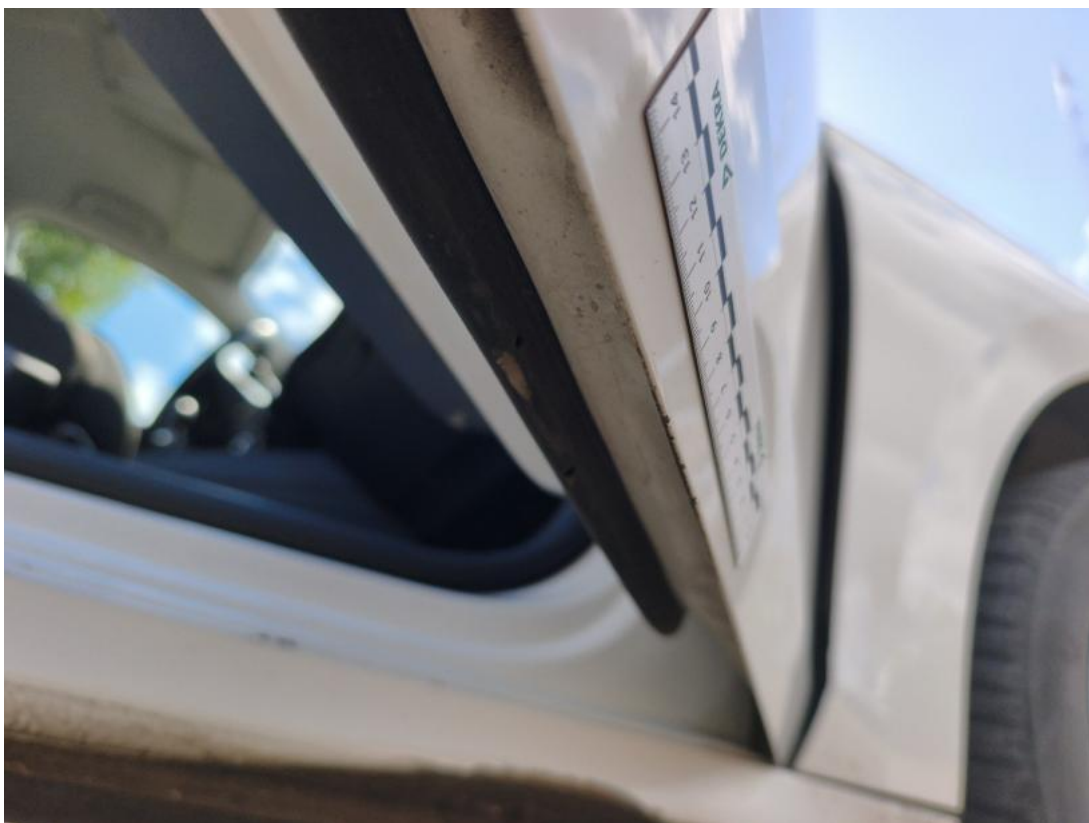
**Fot. 45**

Drzwi przednie P() - Rysa/odprysk 3

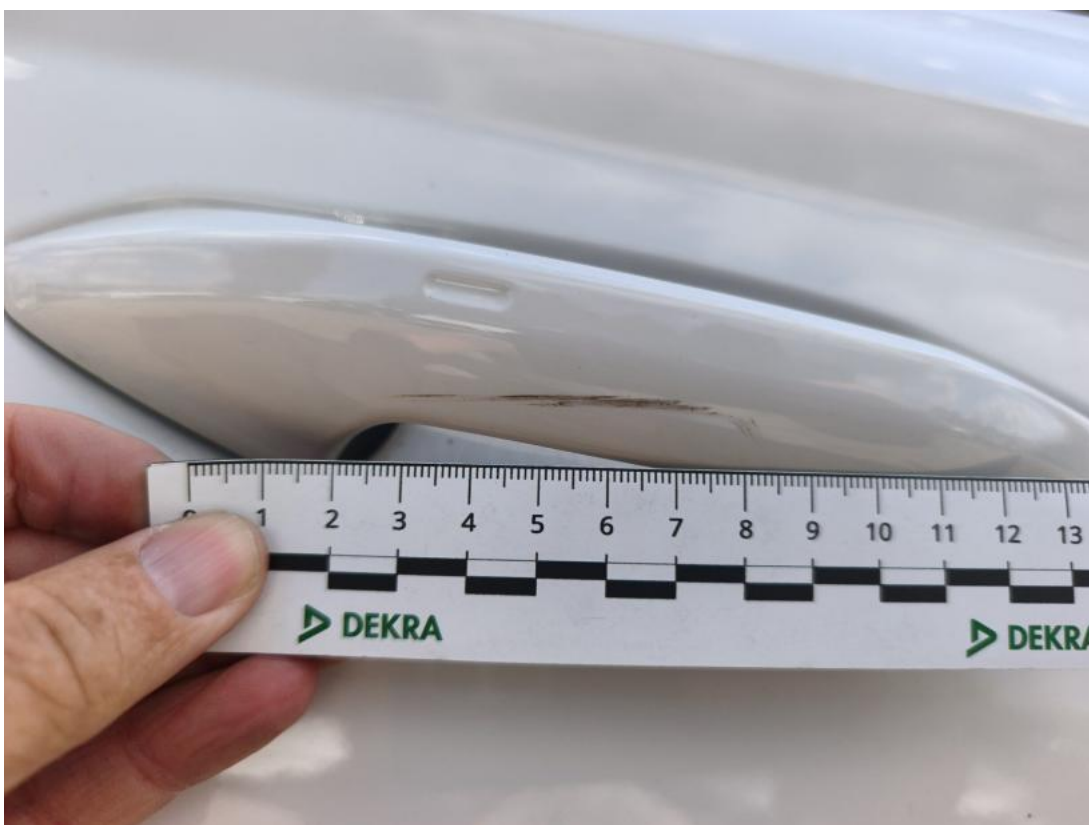
**Fot. 46**

| Poz. | Nazwa pozycji | Opis uszkodzeń | Kwalifik. | Naprawa [rbg] |
|---|---|---|---|---|
| 10 | Klamka zewnętrzna drzwi tylnych R | zarysowanie | | |

Klamka drzwi tyl P - Rysa/odprysk 1

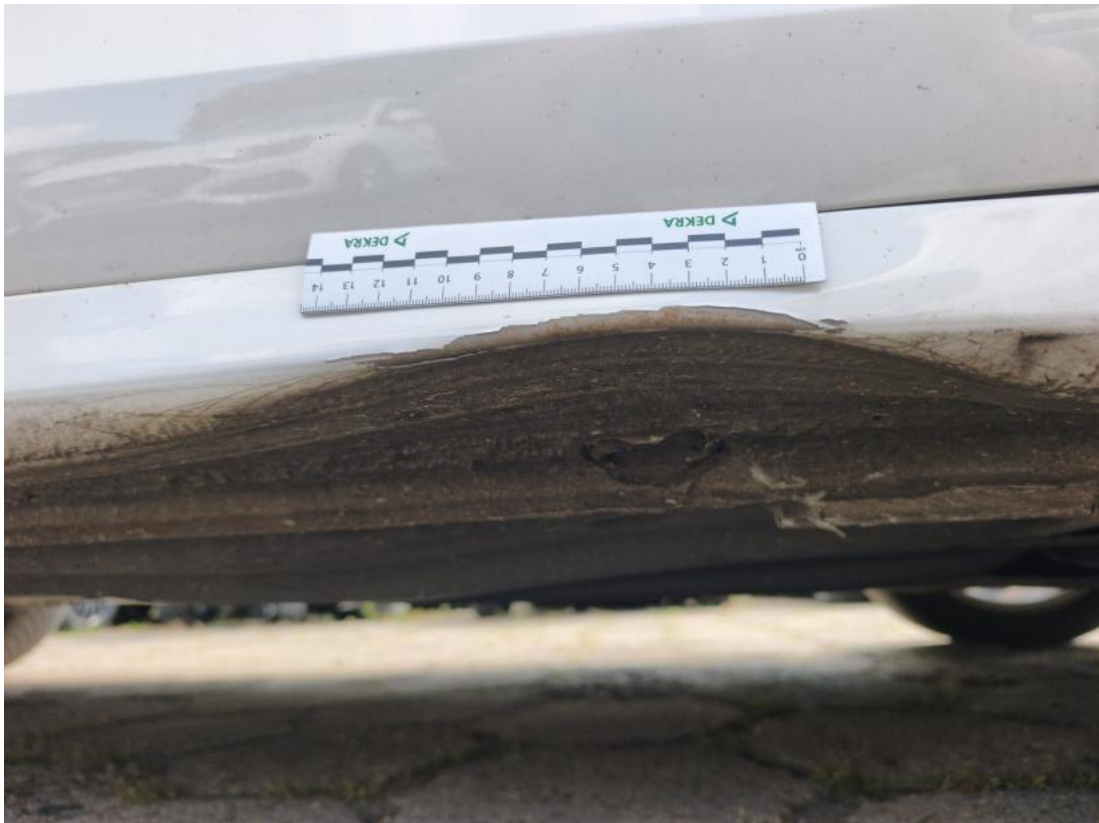
**Fot. 47**

| Poz. | Nazwa pozycji | Opis uszkodzeń | Kwalifik. | Naprawa [rbg] |
|---|---|---|---|---|
| 2 | Próg R | wgniecenie/odkształcenie | NA | 3 |

Próg P - Wgniecenie/odkształcenie 1

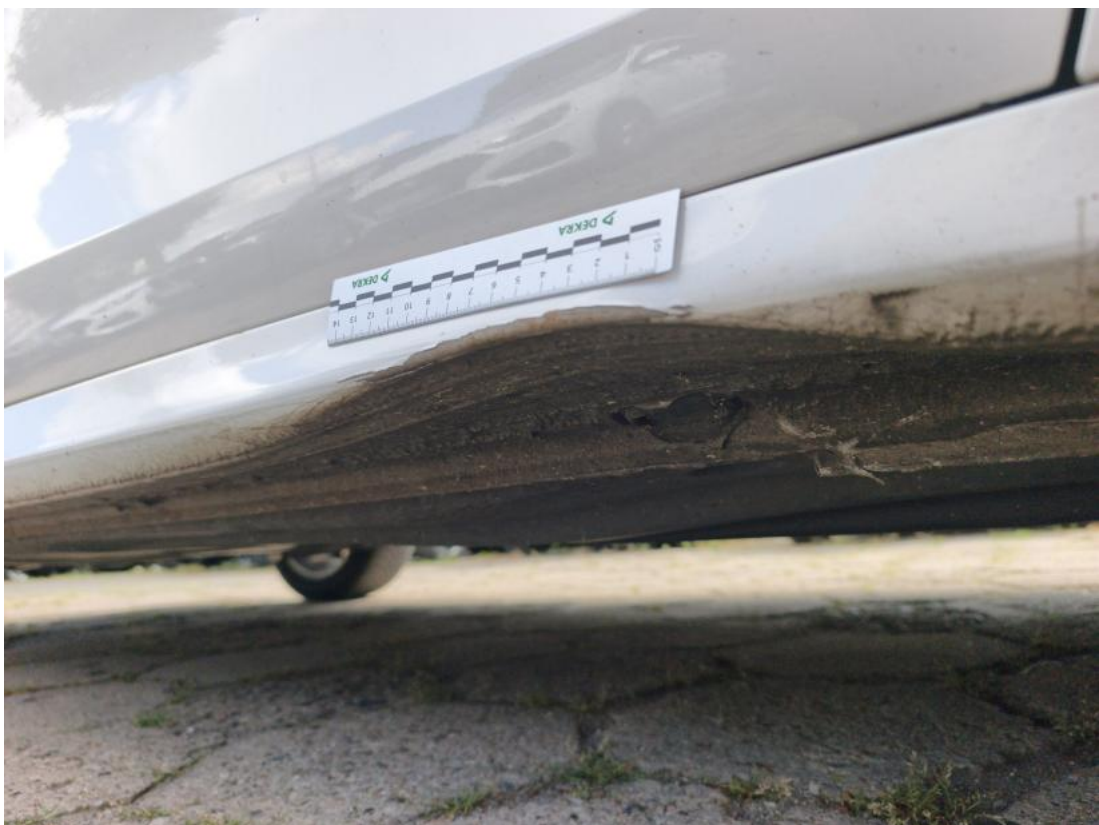
**Fot. 48**

Próg P() - Wgniecenie/odkształcenie 3

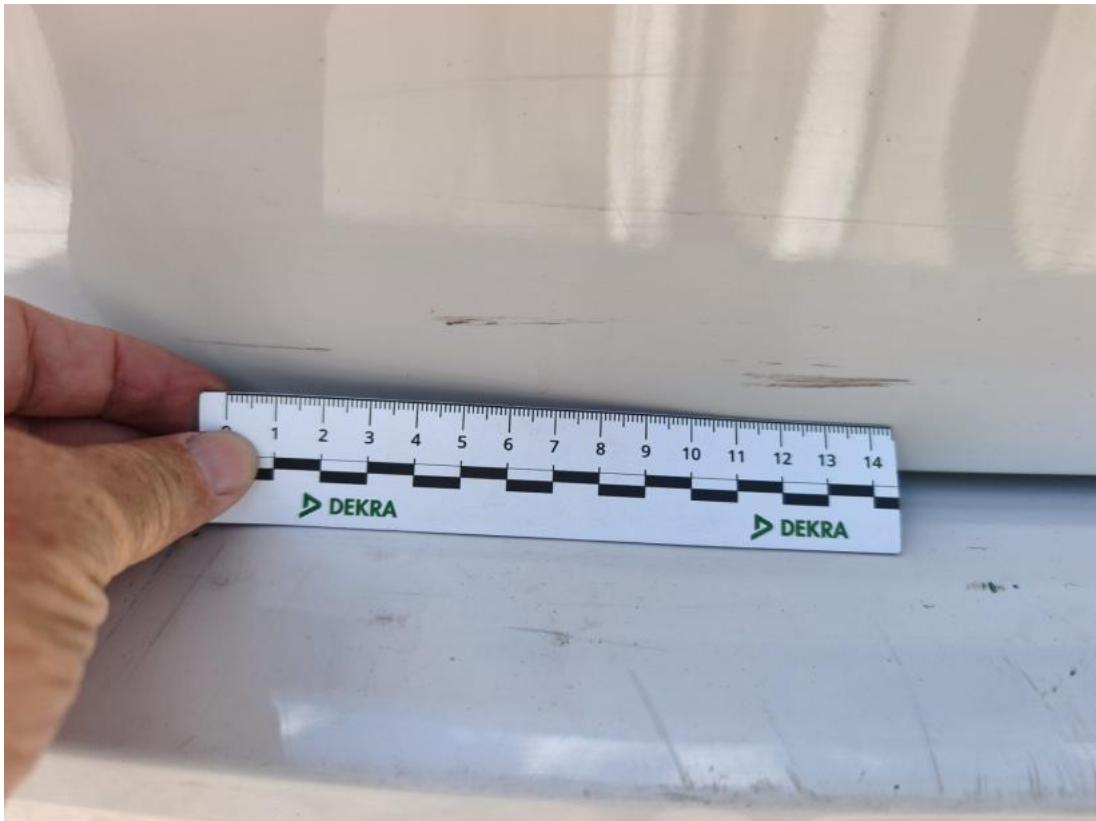
**Fot. 49**

| Poz. | Nazwa pozycji | Opis uszkodzeń | Kwalifik. | Naprawa [rbg] |
|---|---|---|---|---|
| 11 | Pokrywa tylna | rysa/odprysk | | |

Pokrywy bagażnika - Rysa/odprysk 1

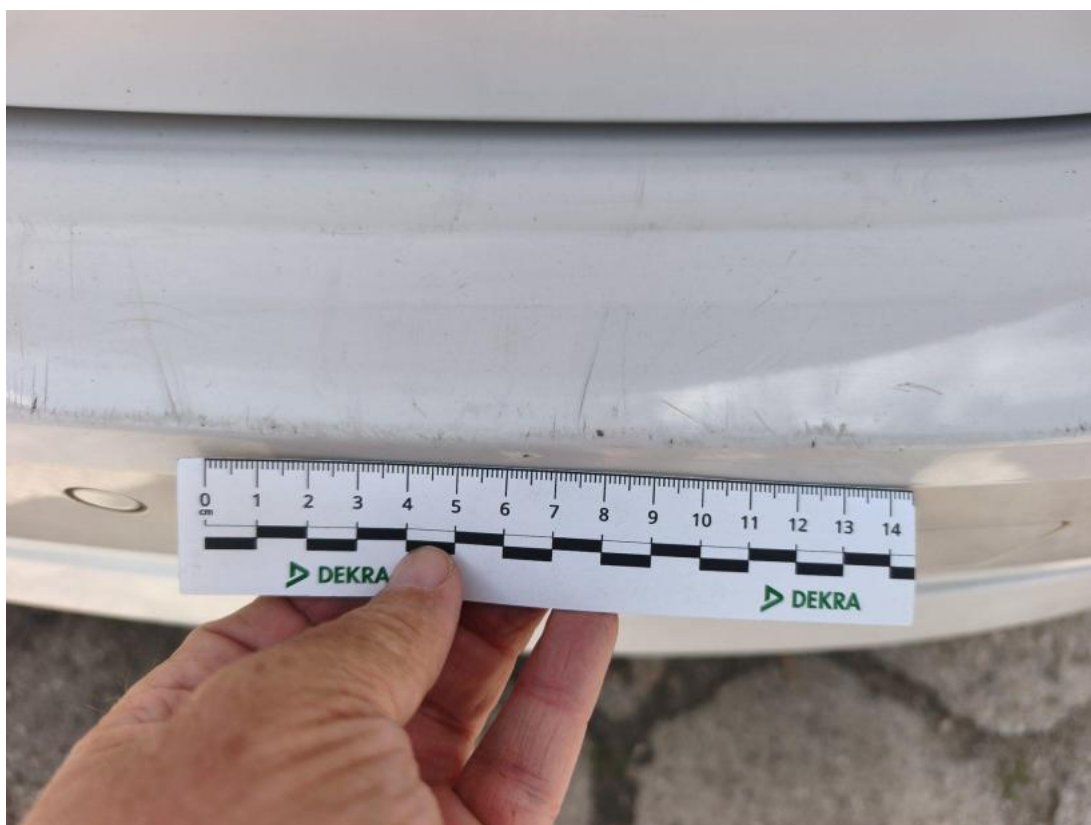
**Fot. 52**

| Poz. | Nazwa pozycji | Opis uszkodzeń | Kwalifik. | Naprawa [rbg] |
|---|---|---|---|---|
| 3 | Okładzina zderzaka tylnego | zarysowanie | NA | |

Zderzak tylny - Rysa/odprysk 1

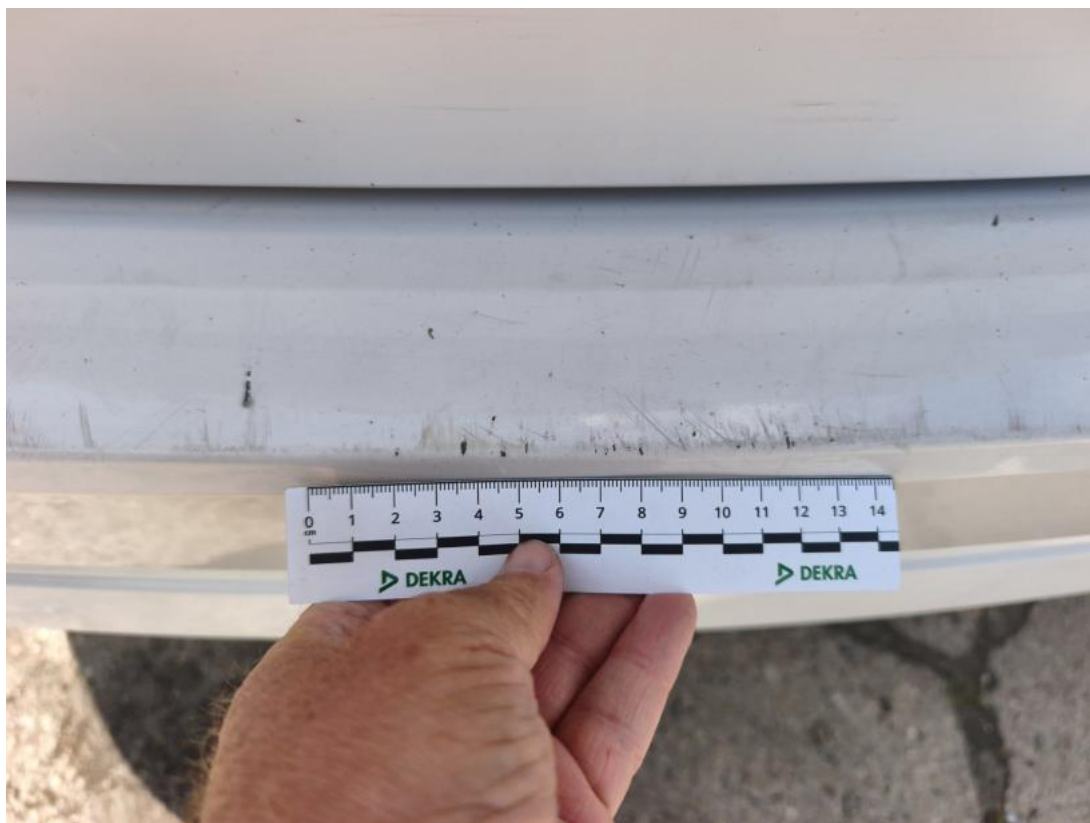
**Fot. 53**

Zderzak tylny - Rysa/odprysk 2

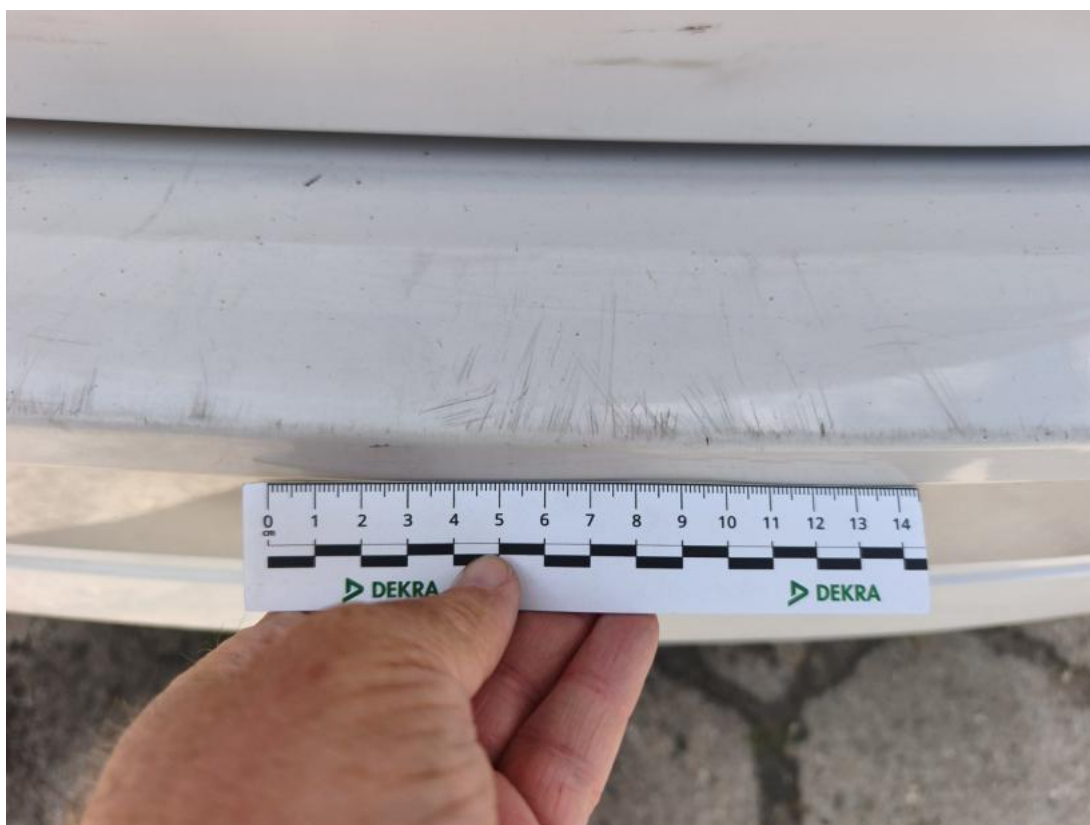
**Fot. 54**

Zderzak tylny() - Rysa/odprysk 3

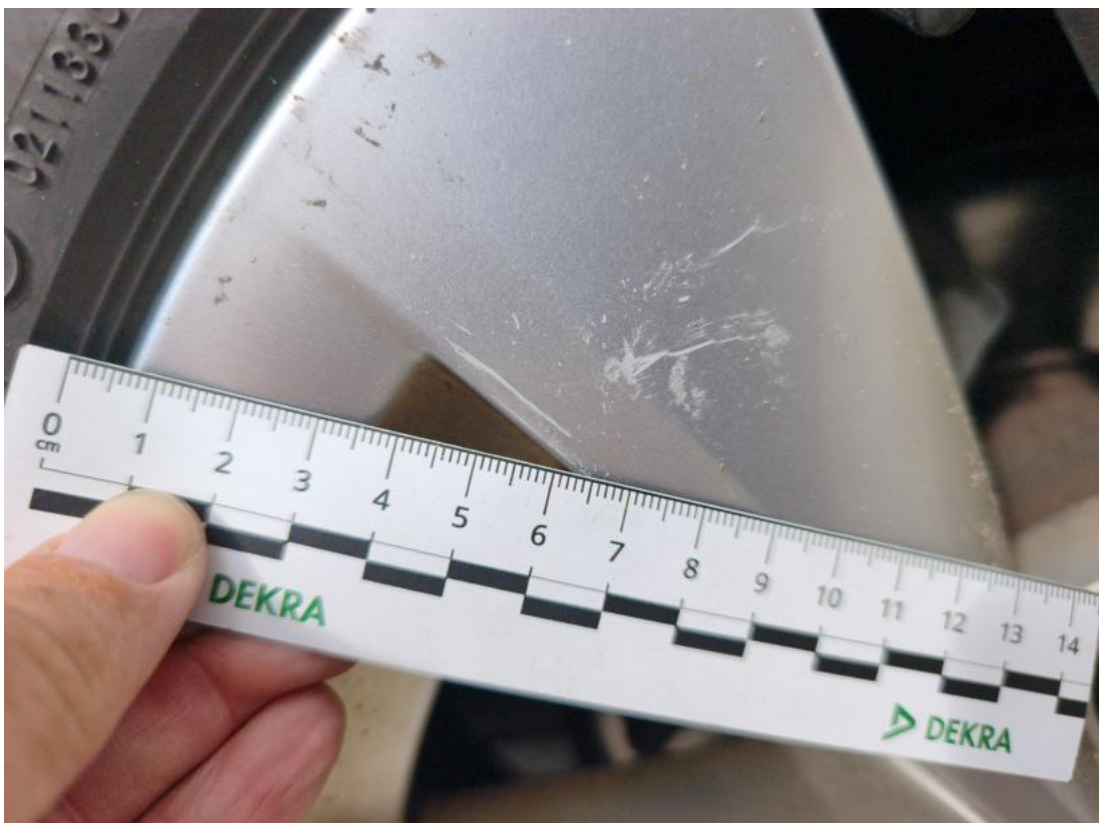
**Fot. 56**  
Felga aluminiowa tylna L - Rysa/odprysk 1

| Poz. | Nazwa pozycji | Opis uszkodzeń | Kwalifik. | Naprawa [rbg] |
|---|---|---|---|---|
| 12 | Tarcza koła aluminiowa tył L | rysa/odprysk | | |

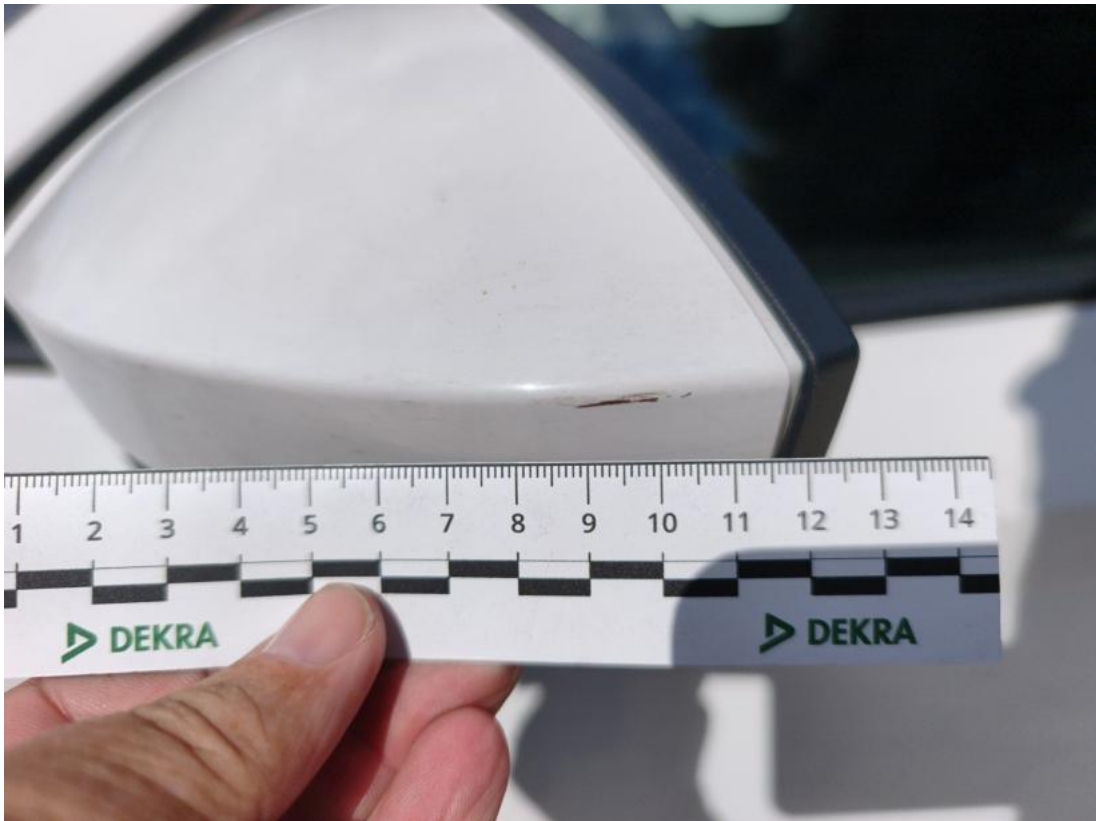
**Fot. 57**

| Poz. | Nazwa pozycji | Opis uszkodzeń | Kwalifik. | Naprawa [rbg] |
|---|---|---|---|---|
| 9 | Osłona lusterka zewnętrznego L | rysa/odprysk | | |

Obudowa lusterka zew L - Rysa/odprysk 1

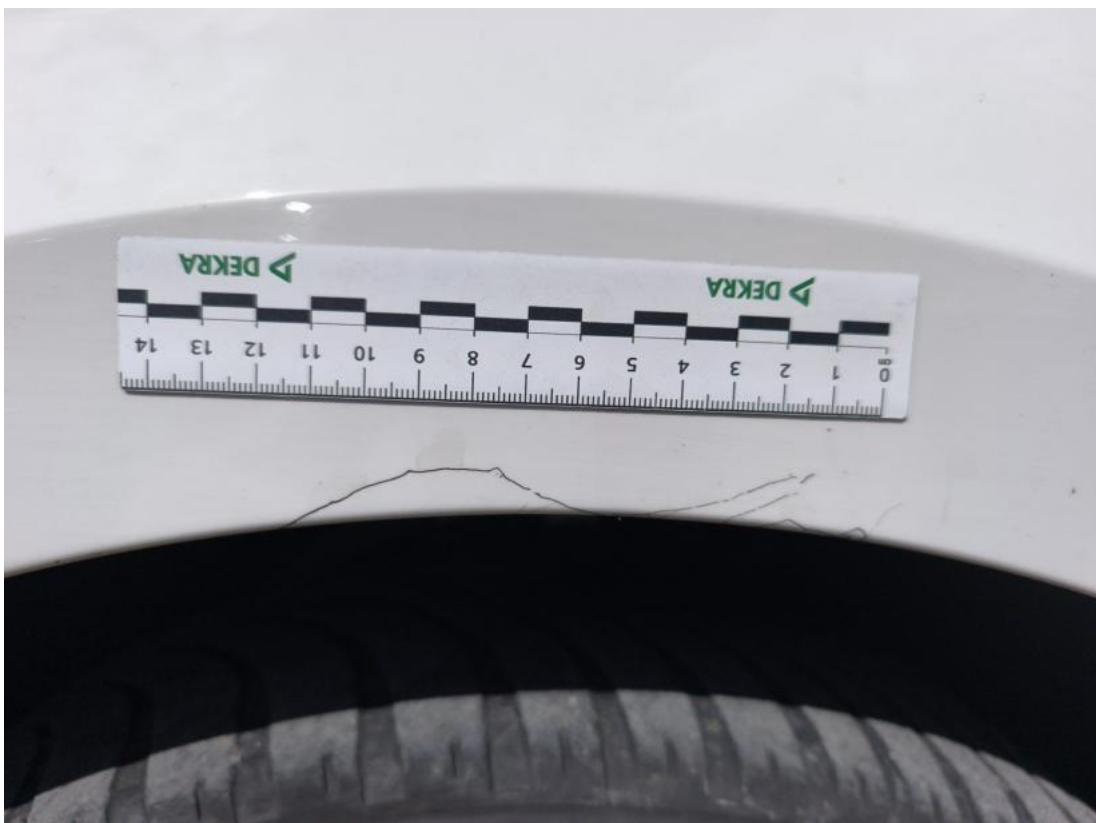
**Fot. 58**

| Poz. | Nazwa pozycji | Opis uszkodzeń | Kwalifik. | Naprawa [rbg] |
|---|---|---|---|---|
| 5 | Błotnik przedni L | zabrudzenie | | |

Łotnik przedni L - Inne 1

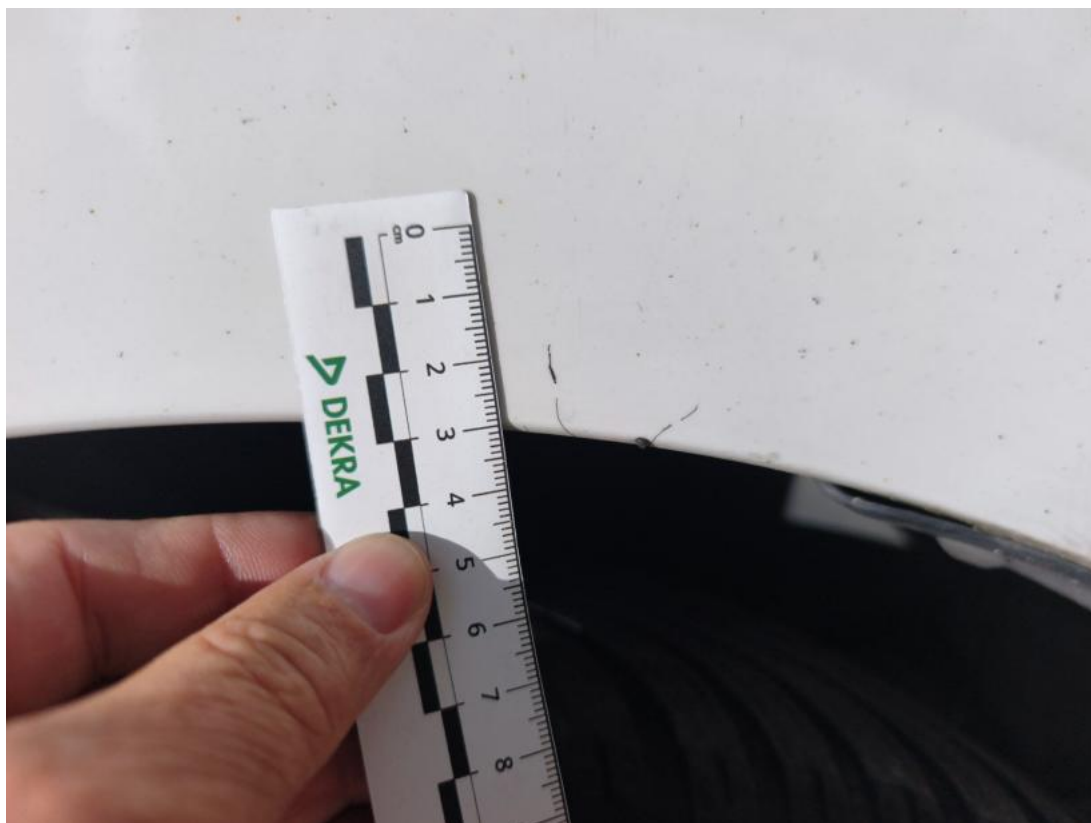
**Fot. 59**

Błotnik przedni L() - Inne 3

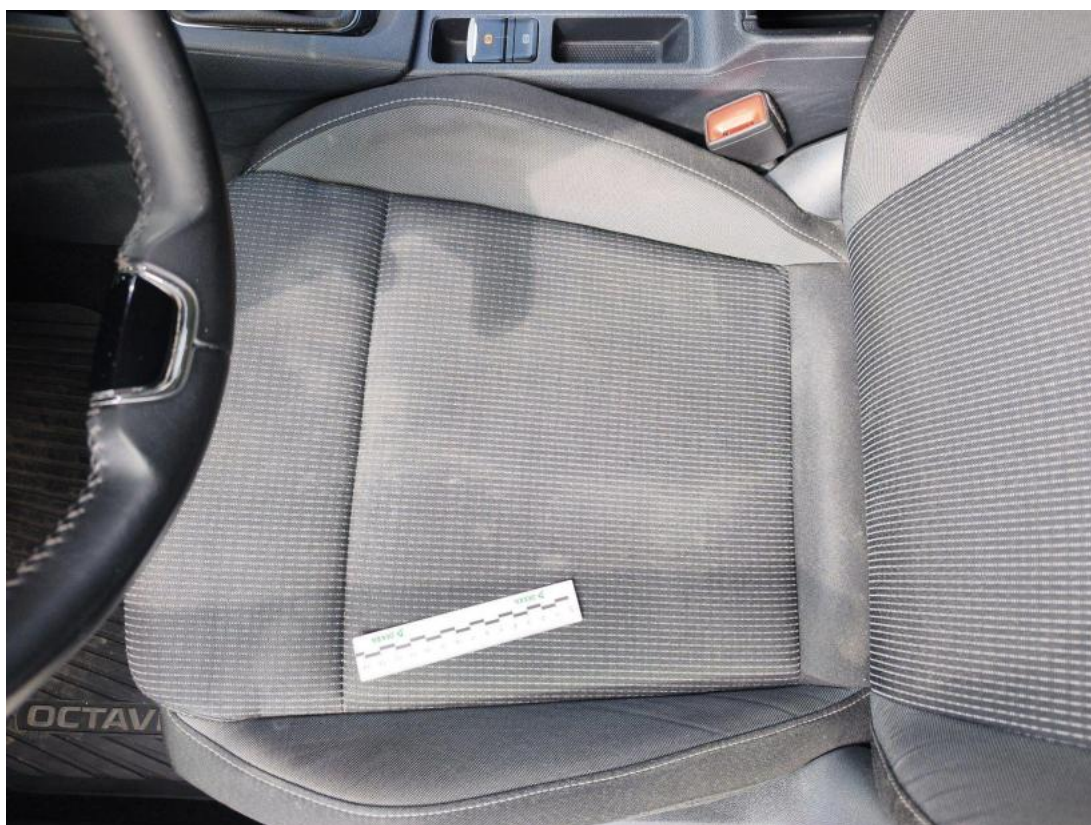
**Fot. 60**

| Poz. | Nazwa pozycji | Opis uszkodzeń | Kwalifik. | Naprawa [rbg] |
|---|---|---|---|---|
| 14 | Tapicerka siedziska 1.rząd L | zabrudzenie | | |

Fotel prz. lew. - Inne 1

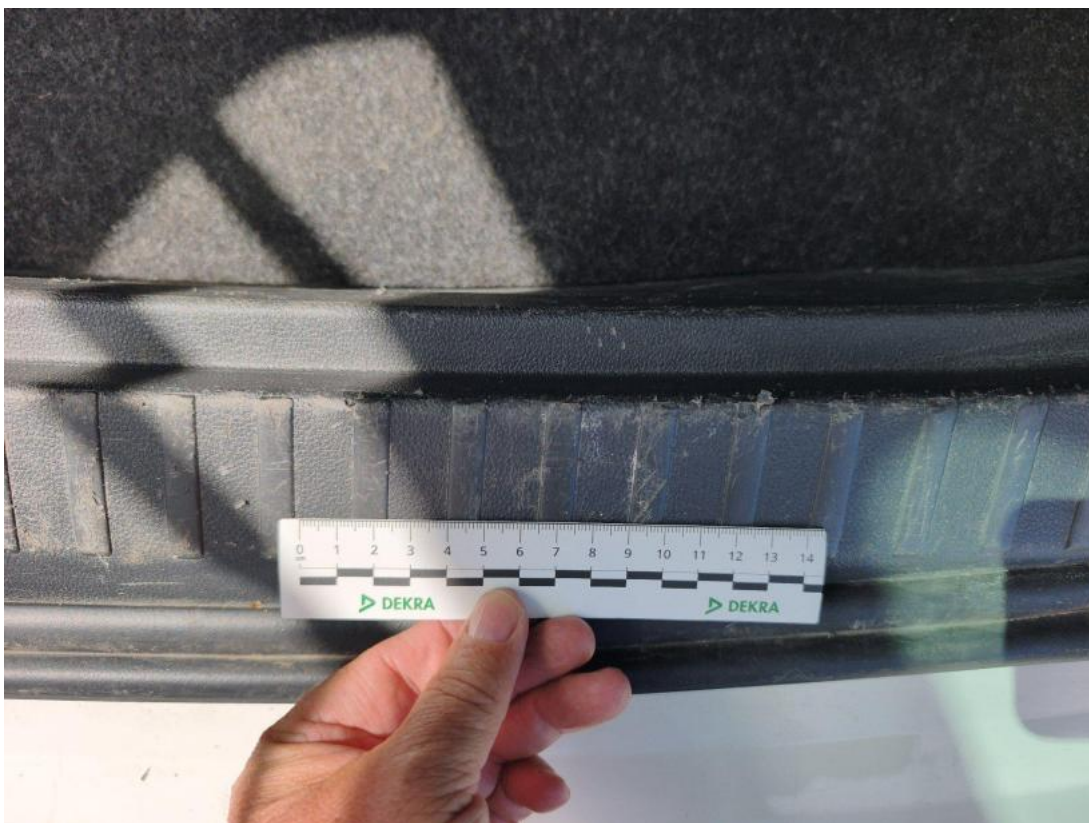
**Fot. 63**

| Poz. | Nazwa pozycji | Opis uszkodzeń | Kwalifik. | Naprawa [rbg] |
|---|---|---|---|---|
| 13 | Nakładka wew.pasa tylnego | zarysowania eksploatacyjne | | |

Wykładzina przestrzeni bagażowej - Rysa/odprysk 1

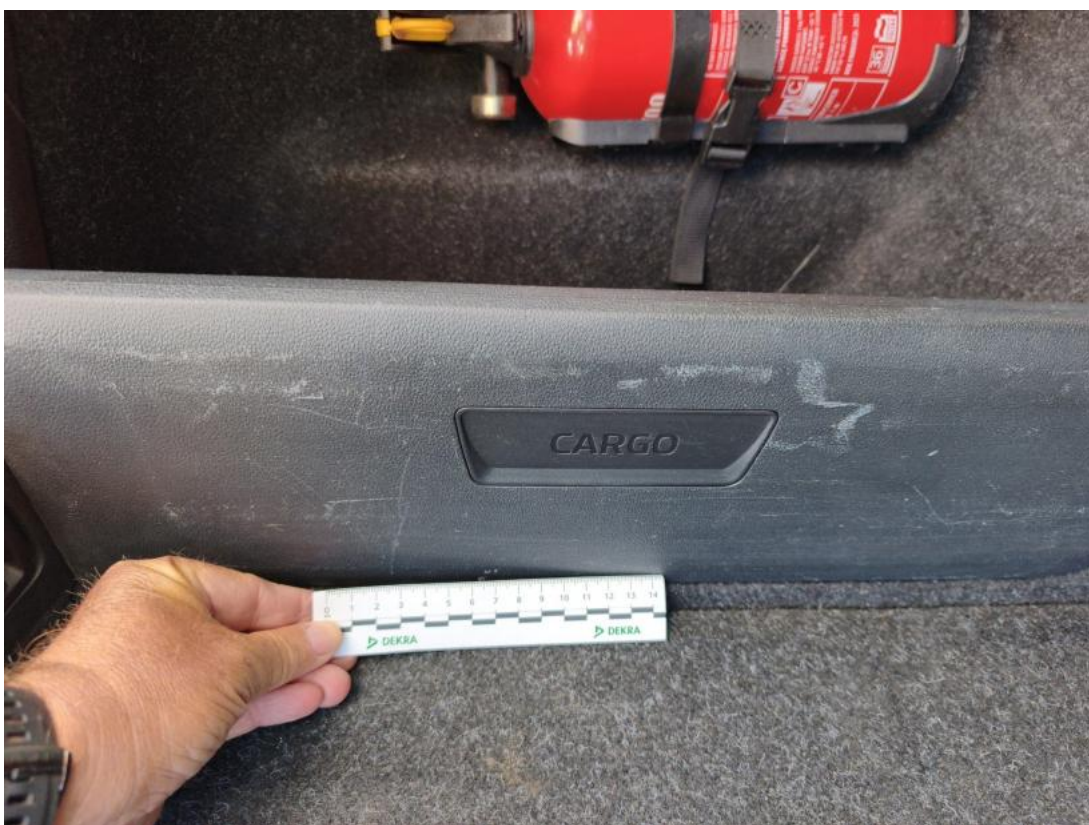
**Fot. 64**

Wykładzina przestrzeni bagażowej - Rysa/odprysk 2

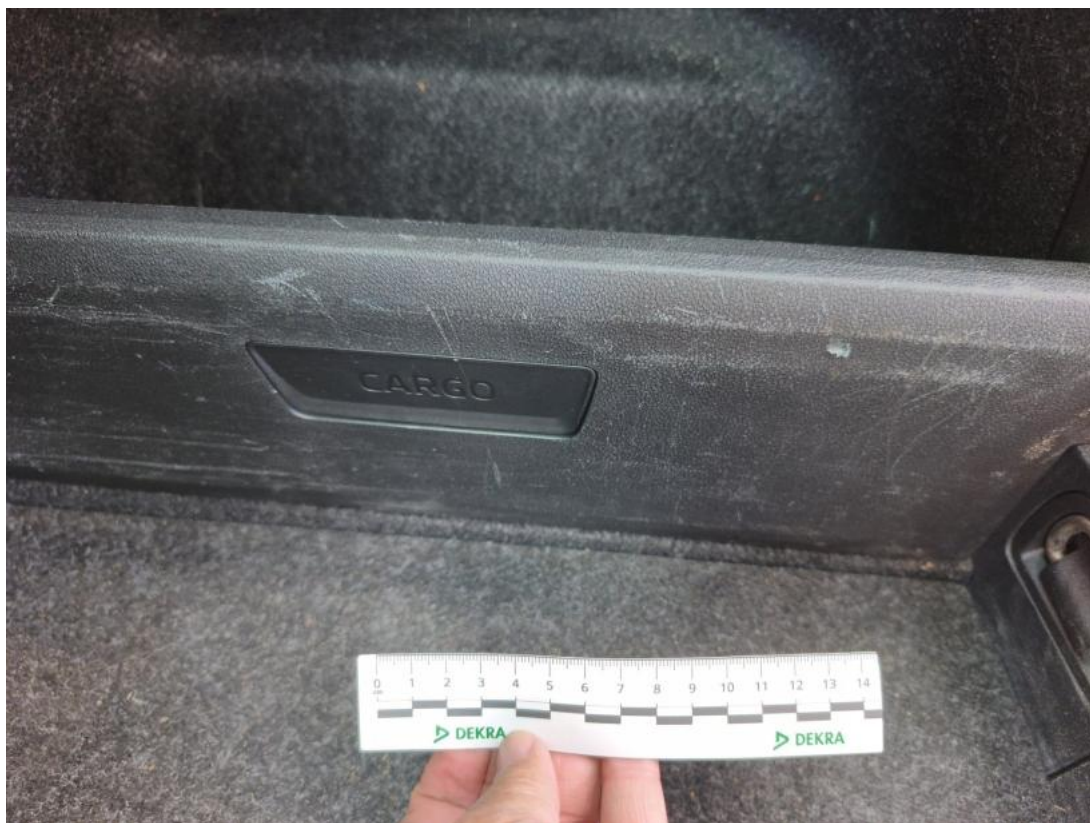
**Fot. 65**

Wykładzina przestrzeni bagażowej() - Rysa/odprysk 3
