# WYCENA WARTOŚCI

Zadanie: Ocena stanu technicznego i określenie wartości rynkowej pojazdu

| DANE IDENTYFIKACYJNE POJAZDU | | Dane: [O] X-2026 | |
|---|---|---|---|
| Marka: | BMW | Nr rejestracyjny: | PZ5U166 |
| Model pojazdu: | 320 Touring Diesel Mild Hybrid MR`22 E6d/e G21 | Nr Info-Ekspert: | 003-06460 |

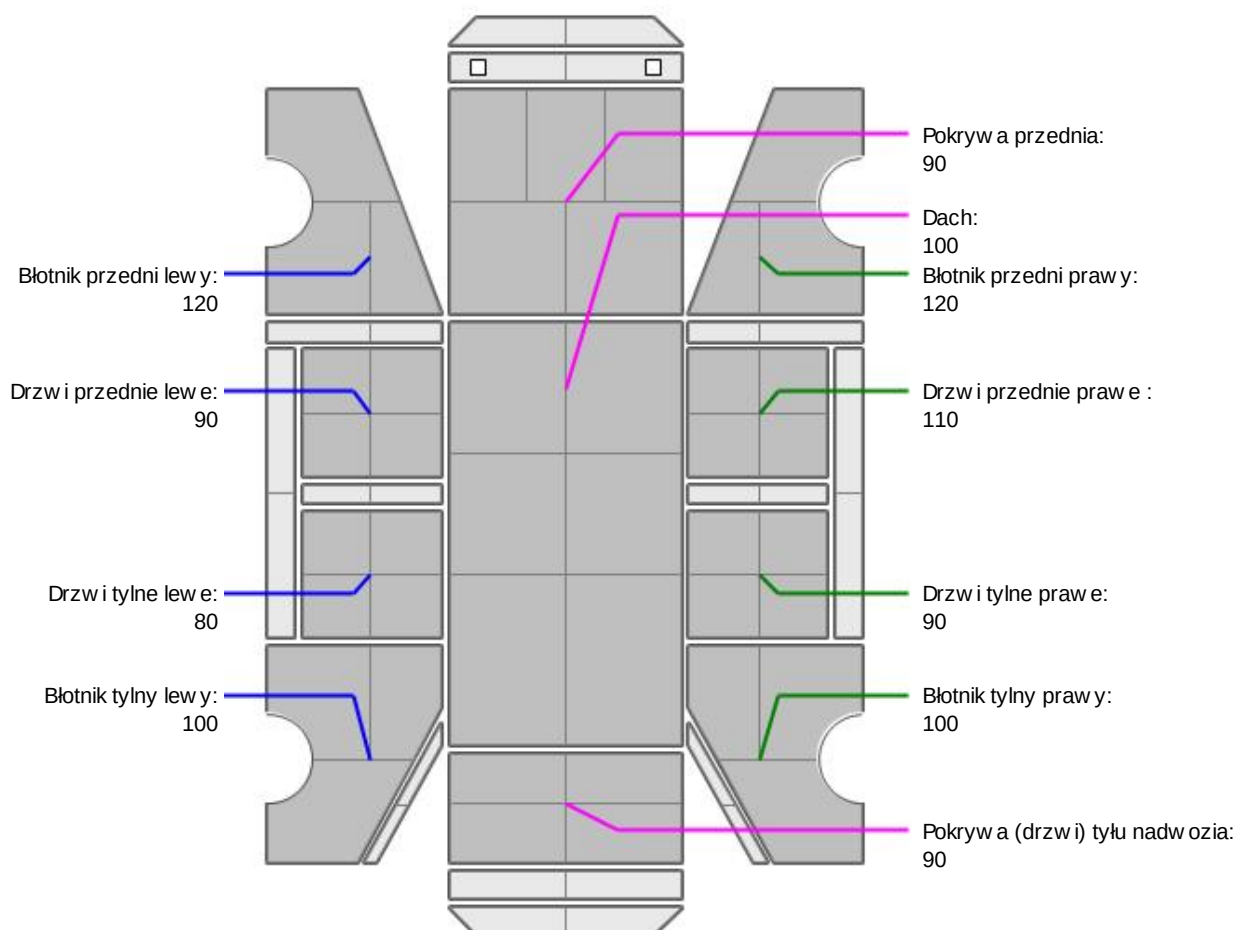
## NADWOZIE – Opis powłoki lakierowej

| L.p. | Nazwa elementu | L / P | Grubość powłoki [μm] | Opis |
| 1 | Pokrywa przednia | | 90 | |
| 2 | Dach | | 100 | |
| 3 | Błotnik przedni | L | 120 | |
| 4 | Drzwi przednie | L | 90 | |
| 5 | Drzwi tylne | L | 80 | |
| 6 | Błotnik tylny | L | 100 | |
| 7 | Błotnik przedni | P | 120 | |
| 8 | Drzwi przednie | P | 110 | |
| 9 | Drzwi tylne | P | 90 | |
| 10 | Błotnik tylny | P | 100 | |
| 11 | Pokrywa (drzwi) tyłu nadwozia | | 90 | |

Podane przedziały grubości powłoki lakierowej poszczególnych elementów dotyczą wyłącznie punktów pomiarowych, tj. trzech wybranych miejsc na danym elemencie nadwozia. Nie oznacza to, że w pozostałych obszarach danego elementu grubość powłoki jest jednakowa ani że nie może wykroczyć poza wskazane zakresy. Pomiary wykonano urządzeniem będącym w posiadaniu rzeczoznawcy. Pomiar wykonany innym przyrządem może się różnić.
