Nr zlecenia: 287/01/10/2026/CarArena STANDARD
z dnia: 2026/10/01

# Wycena wartości

Zadanie: Określenie wartości rynkowej pojazdu

| DANE IDENTYFIKACYJNE POJAZDU | | Dane: [O] X-2026 | |
|---|---|---|---|
| Marka: | BMW | Nr rejestracyjny: | PZ6E031 |

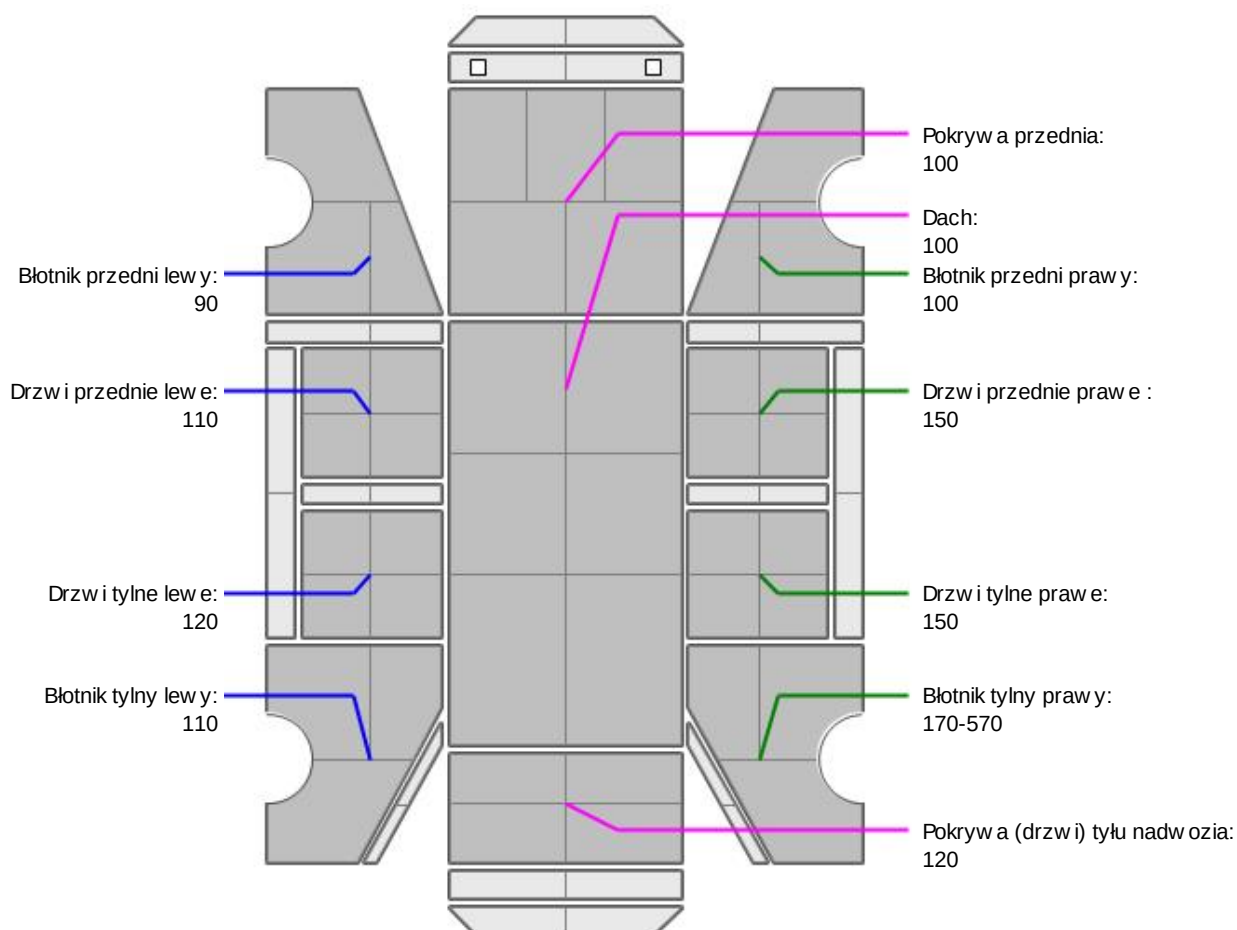
## NADWOZIE – Opis powłoki lakierowej

| L.p. | Nazwa elementu | L / P | Grubość powłoki [µm] | Opis |
| 10 | Błotnik tylny | P | 170-570 | |

Podane przedziały grubości powłoki lakierowej poszczególnych elementów dotyczą wyłącznie punktów pomiarowych, tj. trzech wybranych miejsc na danym elemencie nadwozia. Nie oznacza to, że w pozostałych obszarach danego elementu grubość powłoki jest jednakowa ani że nie może wykroczyć poza wskazane zakresy. Pomiary wykonano urządzeniem będącym w posiadaniu rzeczoznawcy. Pomiar wykonany innym przyrządem może się różnić.
