Nr zlecenia: 64/30/09/2026/CarArena STANDARD

## Wycena wartości

Zadanie: Określenie wartości rynkowej pojazdu

| DANE IDENTYFIKACYJNE POJAZDU | | Dane: [O] IX-2026 | |
|---|---|---|---|
| Model pojazdu: | 218i Active Tourer MR`22 E6d/e U06 | Nr Info-Ekspert: | 003-06413 |

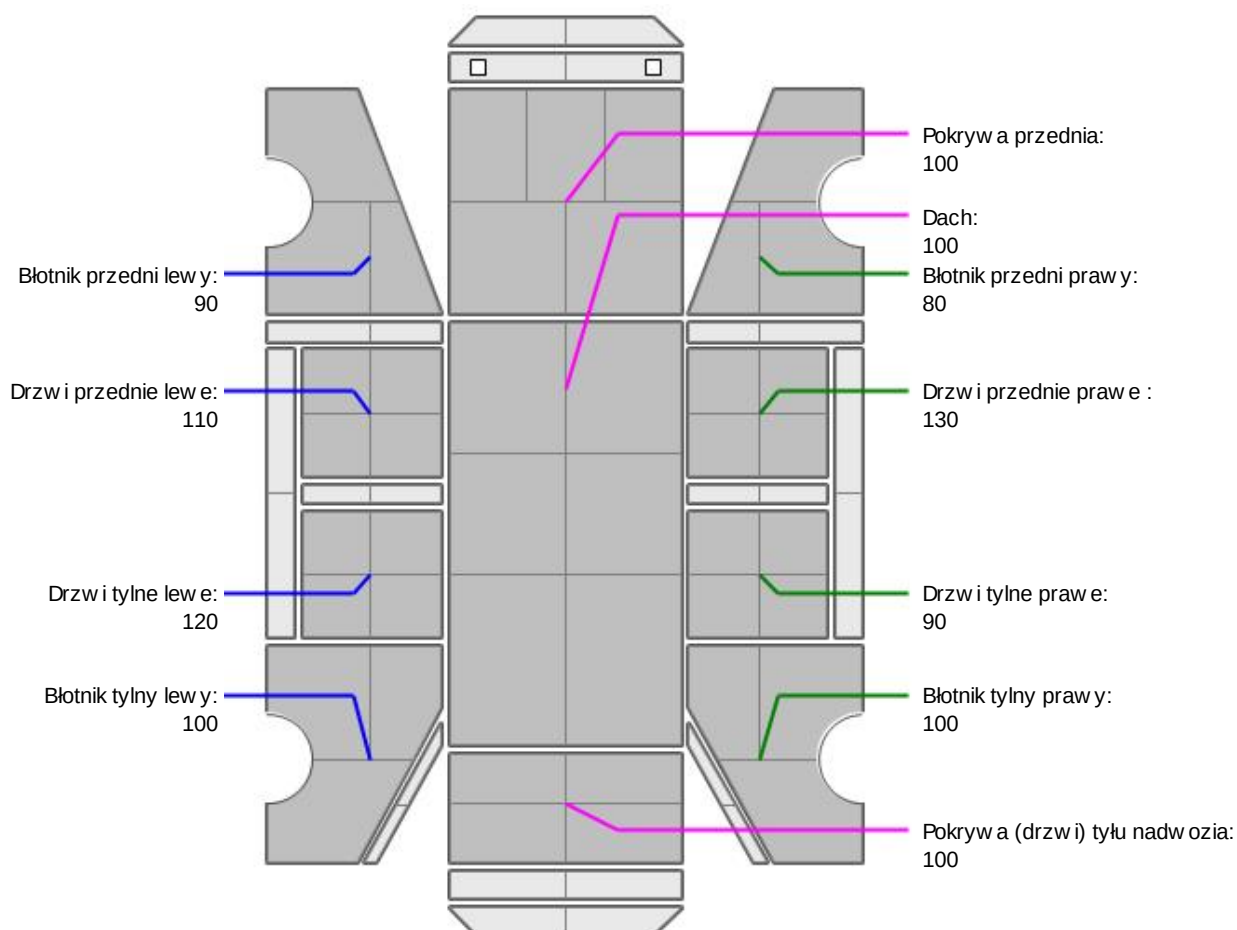
## NADWOZIE – Opis powłoki lakierowej

| L.p. | Nazwa elementu | L / P | Grubość powłoki [µm] | Opis |
| 1 | Pokrywa przednia | | 100 | |
| 2 | Dach | | 100 | |
| 3 | Błotnik przedni | L | 90 | |
| 4 | Drzwi przednie | L | 110 | |
| 5 | Drzwi tylne | L | 120 | |
| 6 | Błotnik tylny | L | 100 | |
| 7 | Błotnik przedni | P | 80 | |
| 8 | Drzwi przednie | P | 130 | |
| 9 | Drzwi tylne | P | 90 | |
| 10 | Błotnik tylny | P | 100 | |
| 11 | Pokrywa (drzwi) tyłu nadwozia | | 100 | |

Podane przedziały grubości powłoki lakierowej poszczególnych elementów dotyczą wyłącznie punktów pomiarowych, tj. trzech wybranych miejsc na danym elemencie nadwozia. Nie oznacza to, że w pozostałych obszarach danego elementu grubość powłoki jest jednakowa ani że nie może wykroczyć poza wskazane zakresy. Pomiary wykonano urządzeniem będącym w posiadaniu rzeczoznawcy. Pomiar wykonany innym przyrządem może się różnić.
