Nr zlecenia: 63/30/09/2026/CarArena STANDARD

## Wycena wartości

Zadanie: Określenie wartości rynkowej pojazdu

Model pojazdu: **X4 Diesel MR`22 E6d G02**

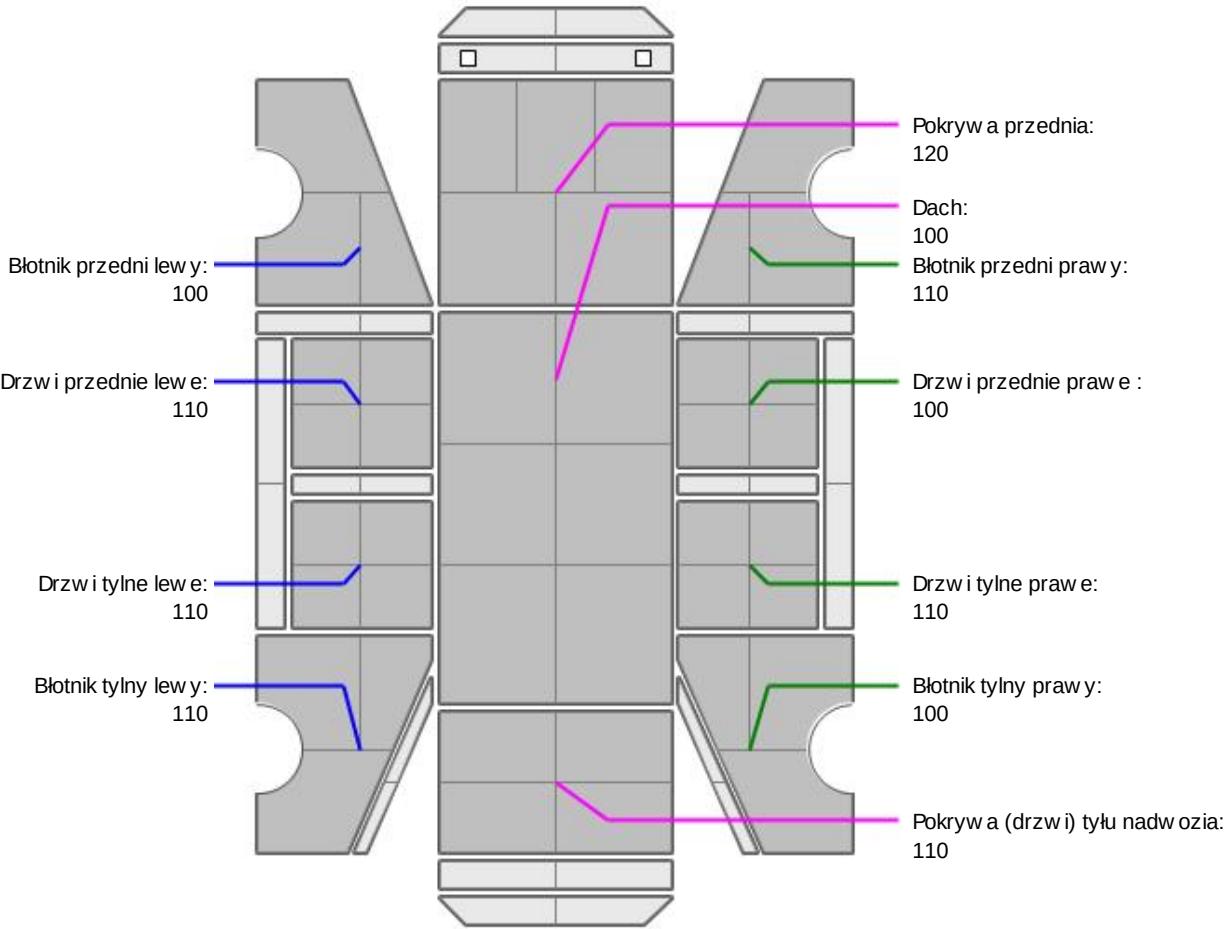
**KABINA KIEROWCY – Opis powłoki lakierowej**

| L.p. | Nazwa elementu | L / P | Grubość powłoki [µm] | Opis |
| 1 | Pokrywa przednia | | 120 | |

| 2 | Dach | | 100 | |
| 3 | Błotnik przedni | L | 100 | |
| 4 | Drzwi przednie | L | 110 | |
| 5 | Drzwi tylne | L | 110 | |
| 6 | Błotnik tylny | L | 110 | |
| 7 | Błotnik przedni | P | 110 | |
| 8 | Drzwi przednie | P | 100 | |
| 9 | Drzwi tylne | P | 110 | |
| 10 | Błotnik tylny | P | 100 | |
| 11 | Pokrywa (drzwi) tyłu nadwozia | | 110 | |

Podane przedziały grubości powłoki lakierowej poszczególnych elementów dotyczą wyłącznie punktów pomiarowych, tj. trzech wybranych miejsc na danym elemencie nadwozia. Nie oznacza to, że w pozostałych obszarach danego elementu grubość powłoki jest jednakowa ani że nie może wykroczać poza wskazane zakresy. Pomiary wykonano urządzeniem będącym w posiadaniu rzeczoznawcy. Pomiar wykonany innym przyrządem może się różnić.
