Nr zlecenia: 35/28/09/2026/CarArena STANDARD

## Wycena wartości

Zadanie: Określenie wartości rynkowej pojazdu

| DANE IDENTYFIKACYJNE POJAZDU | | Dane: [O] X-2026 | |
|---|---|---|---|
| Marka: | BMW | Nr rejestracyjny: | DW3YA38 |

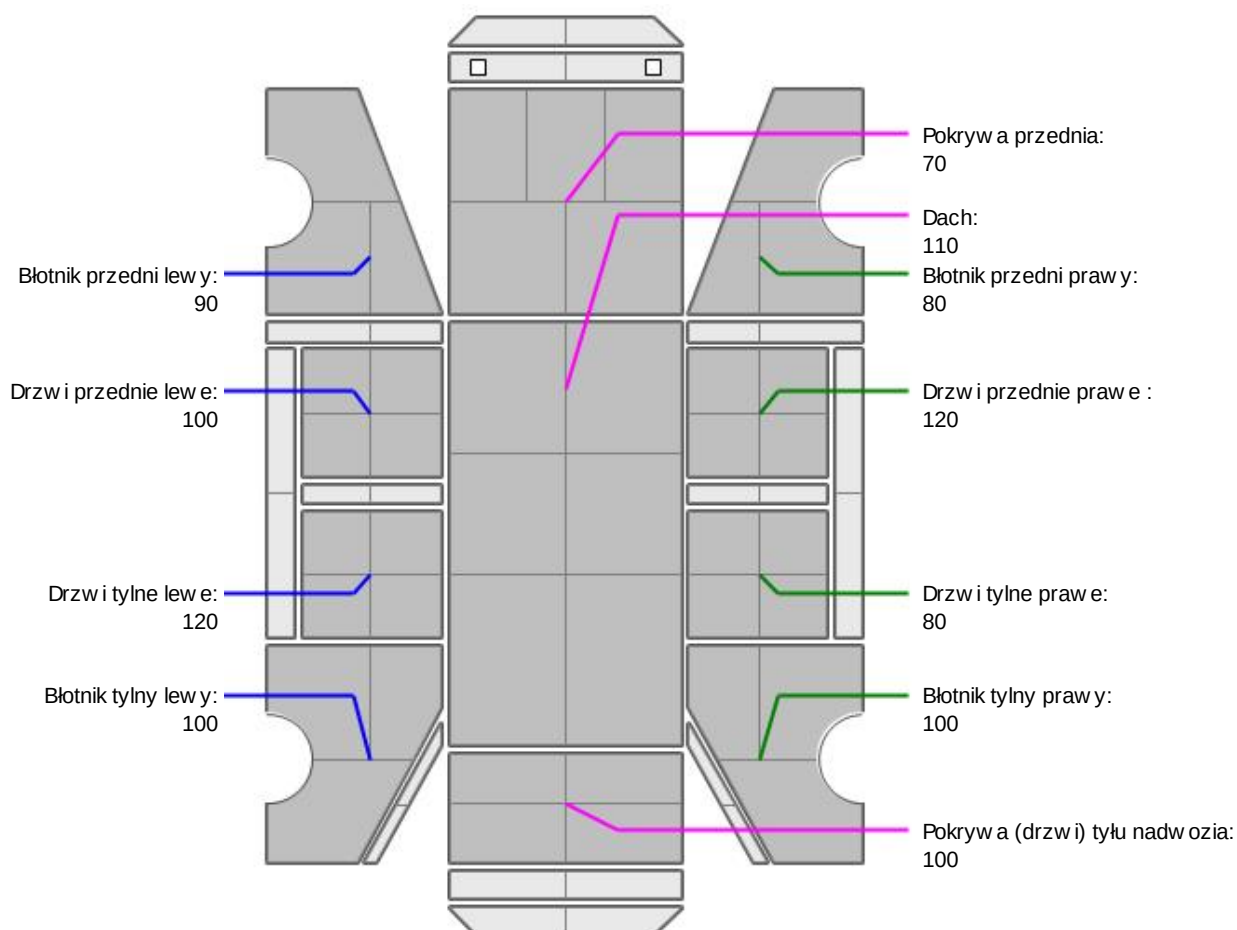
| L.p. | Nazwa elementu | L / P | Grubość powłoki [µm] | Opis |
| 1 | Pokrywa przednia | | 70 | |
| 2 | Dach | | 110 | |
| 3 | Błotnik przedni | L | 90 | |
| 4 | Drzwi przednie | L | 100 | |
| 5 | Drzwi tylne | L | 120 | |
| 6 | Błotnik tylny | L | 100 | |
| 7 | Błotnik przedni | P | 80 | |
| 8 | Drzwi przednie | P | 120 | |
| 9 | Drzwi tylne | P | 80 | |
| 10 | Błotnik tylny | P | 100 | |
| 11 | Pokrywa (drzwi) tyłu nadwozia | | 100 | |

Podane przedziały grubości powłoki lakierowej poszczególnych elementów dotyczą wyłącznie punktów pomiarowych, tj. trzech wybranych miejsc na danym elemencie nadwozia. Nie oznacza to, że w pozostałych obszarach danego elementu grubość powłoki jest jednakowa ani że nie może wykroczyć poza wskazane zakresy. Pomiary wykonano urządzeniem będącym w posiadaniu rzeczoznawcy. Pomiar wykonany innym przyrządem może się różnić.
