Nr zlecenia: 09/07/10/2026/CarArena STANDARD

## Wycena wartości

Zadanie: Określenie wartości rynkowej pojazdu

| DANE IDENTYFIKACYJNE POJAZDU | | Dane: [O] X-2026 | |
|---|---|---|---|
| Marka: | BMW | Nr rejestracyjny: | PZ5U159 |

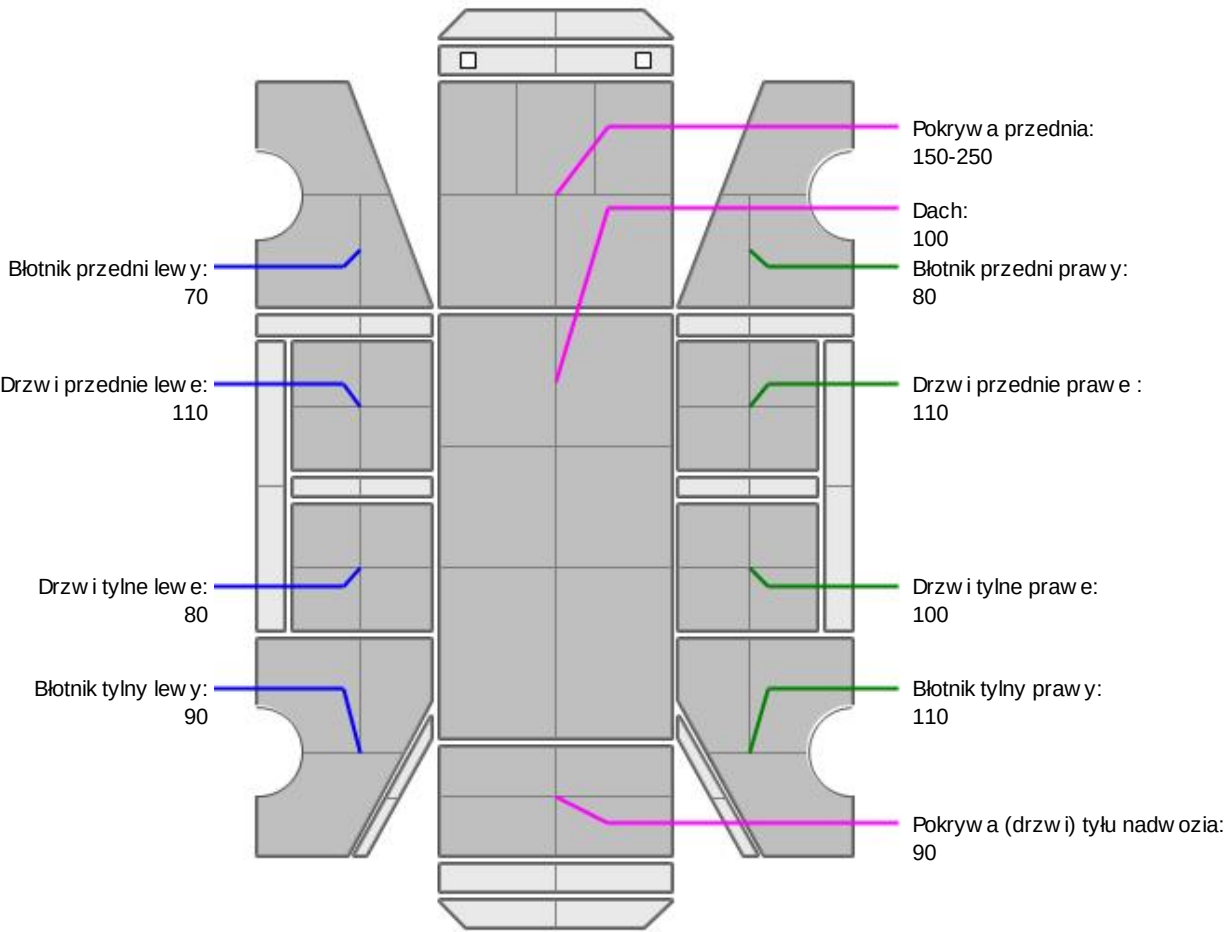
**NADWOZIE – Opis powłoki lakierowej**

| L.p. | Nazwa elementu | L / P | Grubość powłoki [µm] | Opis |
| 1 | Pokrywa przednia | | 150-250 | |
| 2 | Dach | | 100 | |
| 3 | Błotnik przedni | L | 70 | |
| 4 | Drzwi przednie | L | 110 | |
| 5 | Drzwi tylne | L | 80 | |
| 6 | Błotnik tylny | L | 90 | |
| 7 | Błotnik przedni | P | 80 | |
| 8 | Drzwi przednie | P | 110 | |
| 9 | Drzwi tylne | P | 100 | |
| 10 | Błotnik tylny | P | 110 | |
| 11 | Pokrywa (drzwi) tyłu nadwozia | | 90 | |

Podane przedziały grubości powłoki lakierowej poszczególnych elementów dotyczą wyłącznie punktów pomiarowych, tj. trzech wybranych miejsc na danym elemencie nadwozia. Nie oznaczają to, że w pozostałych obszarach danego elementu grubość powłoki jest jednakowa ani że nie może wykroczyć poza wskazane zakresy. Pomiary wykonano urządzeniem będącym w posiadaniu rzeczoznawcy. Pomiar wykonany innym przyrządem może się różnić.
