Nr zlecenia: 121/23/09/2026/CarArena STANDARD

## WYCENA WARTOŚCI

Zadanie: Określenie wartości rynkowej pojazdu

| DANE IDENTYFIKACYJNE POJAZDU | | Dane: [D] X-2026 | |
|---|---|---|---|
| Marka: | FIAT | Nr rejestracyjny: | WS5284E |

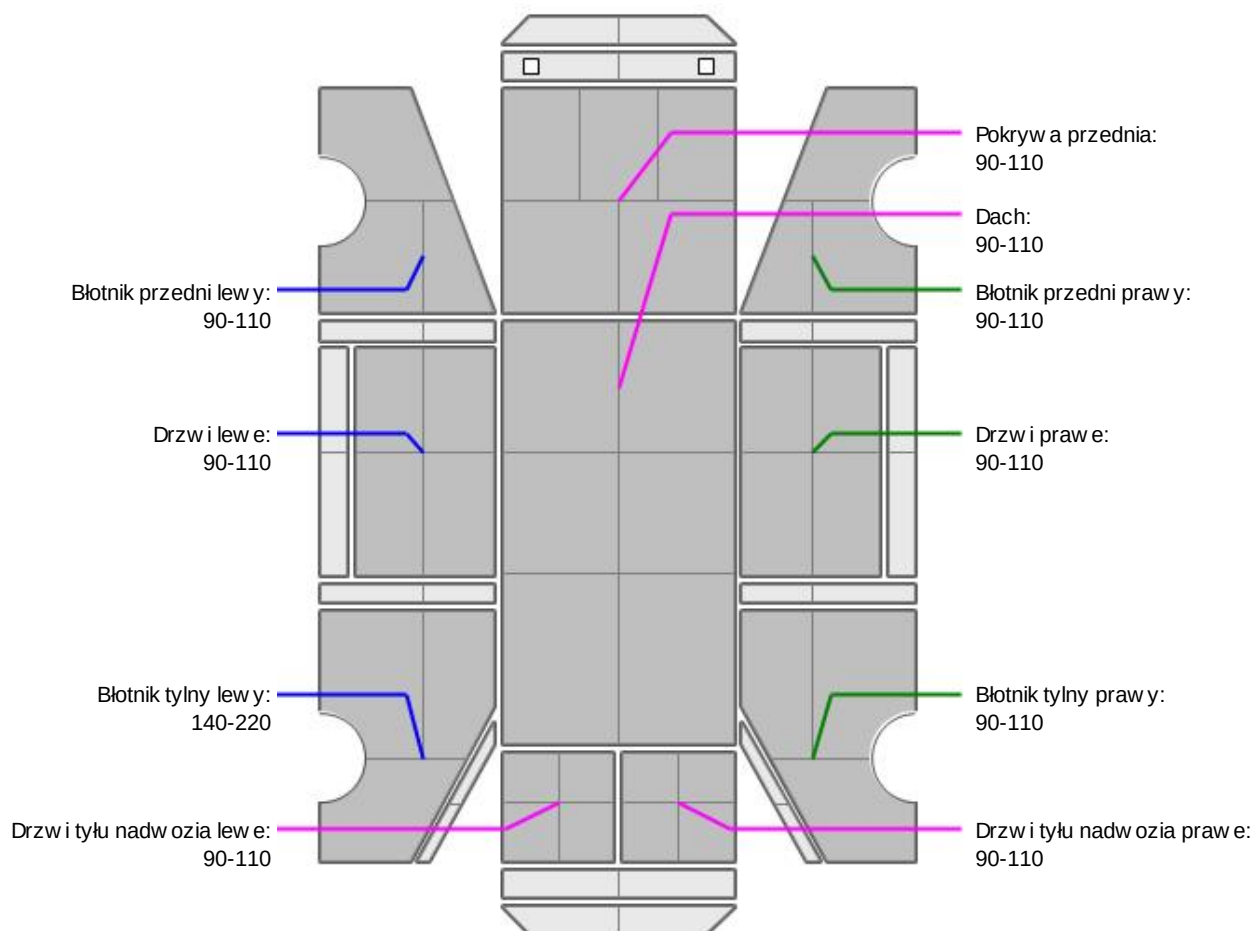
## NADWOZIE – Opis powłoki lakierowej

| L.p. | Nazwa elementu | L / P | Grubość powłoki [µm] | Opis |
| 5 | Błotnik tylny | L | 140-220 | |

Podane przedziały grubości powłoki lakierowej poszczególnych elementów dotyczą wyłącznie punktów pomiarowych, tj. trzech wybranych miejsc na danym elemencie nadwozia. Nie oznacza to, że w pozostałych obszarach danego elementu grubość powłoki jest jednakowa ani że nie może wykroczać poza wskazane zakresy. Pomiary wykonano urządzeniem będącym w posiadaniu rzeczoznawcy. Pomiar wykonany innym przyrządem może się różnić.
