Nr zlecenia: 127/23/09/2026/CarArena STANDARD

## WYCENA WARTOŚCI

Zadanie: Określenie wartości rynkowej pojazdu

| DANE IDENTYFIKACYJNE POJAZDU | | Dane: [D] X-2026 | |
|---|---|---|---|
| Model pojazdu: | Fiorino 1.3 M-jet MR`08 E5 1.7t | Nr Info-Ekspert: | 045-02856 |

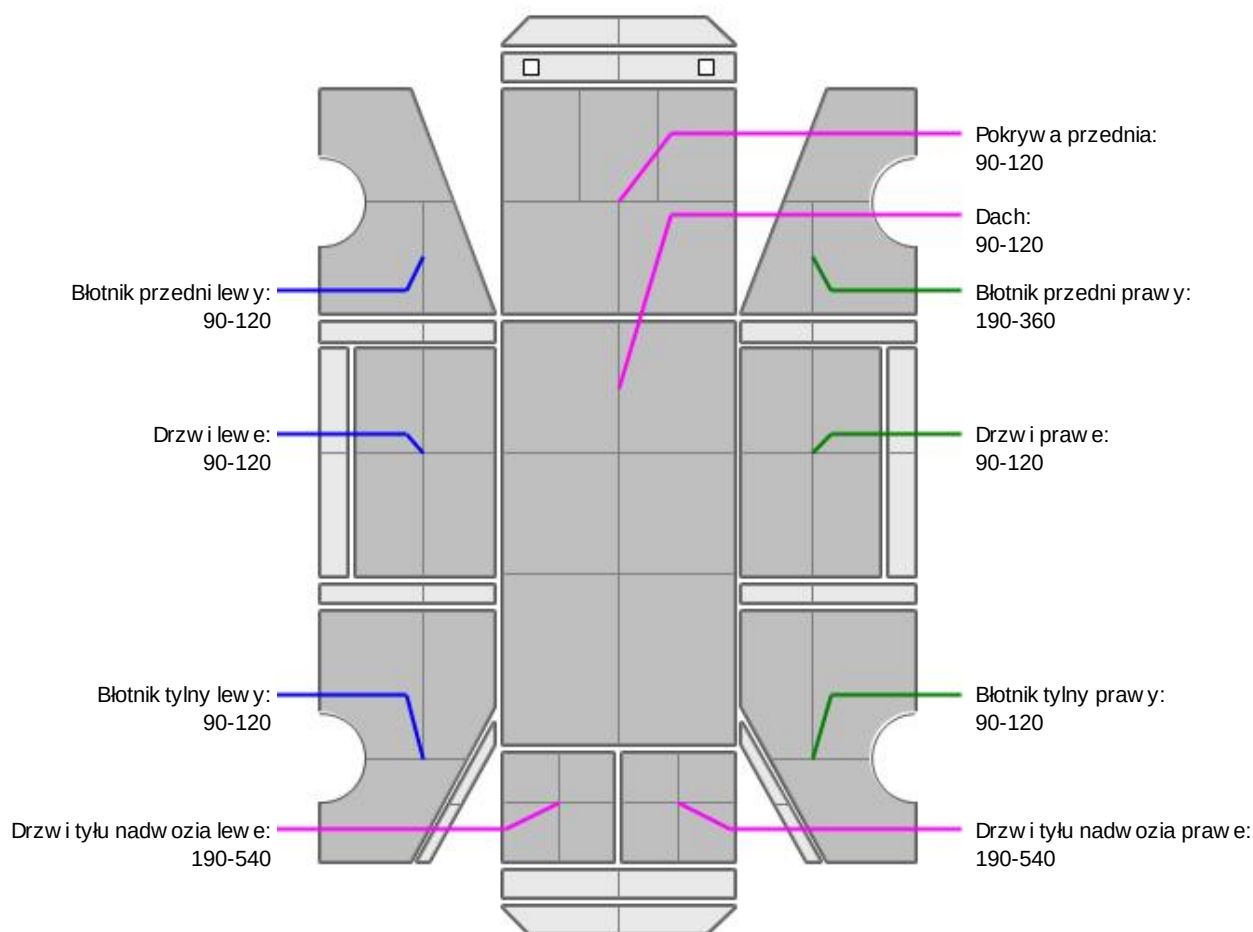
### NADWOZIE – Opis powłoki lakierowej

| L.p. | Nazwa elementu | L / P | Grubość powłoki [µm] | Opis |
| 1 | Pokrywa przednia | | 90-120 | |
| 2 | Dach | | 90-120 | |

| 3 | Błotnik przedni | L | 90-120 | |
| 4 | Drzwi | L | 90-120 | |
| 5 | Błotnik tylny | L | 90-120 | |
| 6 | Drzwi tyłu nadwozia | | 190-540 | |
| 7 | Błotnik przedni | P | 190-360 | |
| 8 | Drzwi | P | 90-120 | |
| 9 | Błotnik tylny | P | 90-120 | |
| 10 | Drzwi tyłu nadwozia | | 190-540 | |

Podane przedziały grubości powłoki lakierowej poszczególnych elementów dotyczą wyłącznie punktów pomiarowych, tj. trzech wybranych miejsc na danym elemencie nadwozia. Nie oznacza to, że w pozostałych obszarach danego elementu grubość powłoki jest jednakowa ani że nie może wykroczać poza wskazane zakresy. Pomiary wykonano urządzeniem będącym w posiadaniu rzeczoznawcy. Pomiar wykonany innym przyrządem może się różnić.
