Nr zlecenia: 26/02/10/2026/CarArena STANDARD

## Wycena wartości

Zadanie: Określenie wartości rynkowej pojazdu

| DANE IDENTYFIKACYJNE POJAZDU | | Dane: [O] X-2026 | |
|---|---|---|---|
| Model pojazdu: | A6 Quattro 40 TDi MR`18 E6 C8 | Nr Info-Ekspert: | 002-03455 |

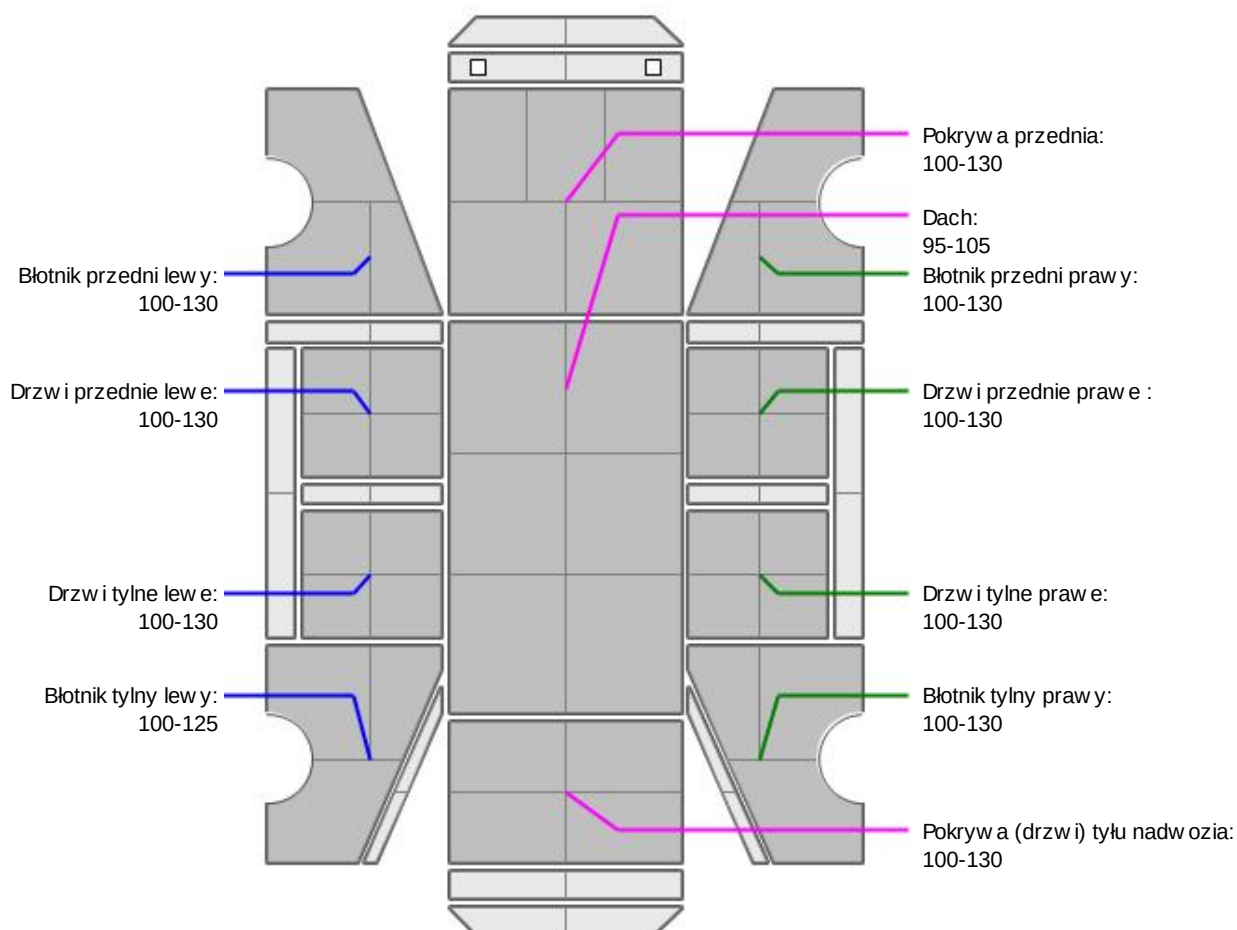
**KABINA KIEROWCY – Opis powłoki lakierowej**

| L.p. | Nazwa elementu | L / P | Grubość powłoki [μm] | Opis |
| 1 | Pokrywa przednia | | 100-130 | |
| 2 | Dach | | 95-105 | |
| 3 | Błotnik przedni | L | 100-130 | |
| 4 | Drzwi przednie | L | 100-130 | |
| 5 | Drzwi tylne | L | 100-130 | |
| 6 | Błotnik tylny | L | 100-125 | |
| 7 | Błotnik przedni | P | 100-130 | |
| 8 | Drzwi przednie | P | 100-130 | |
| 9 | Drzwi tylne | P | 100-130 | |
| 10 | Błotnik tylny | P | 100-130 | |
| 11 | Pokrywa (drzwi) tyłu nadwozia | | 100-130 | |

Podane przedziały grubości powłoki lakierowej poszczególnych elementów dotyczą wyłącznie punktów pomiarowych, tj. trzech wybranych miejsc na danym elemencie nadwozia. Nie oznacza to, że w pozostałych obszarach danego elementu grubość powłoki jest jednakowa ani że nie może wykroczyć poza wskazane zakresy. Pomiary wykonano urządzeniem będącym w posiadaniu rzeczoznawcy. Pomiar wykonany innym przyrządem może się różnić.
