Nr zlecenia: 107/23/09/2026/CarArena STANDARD

## Wycena wartości

Zadanie: Ocena stanu technicznego i określenie wartości rynkowej pojazdu

| DANE IDENTYFIKACYJNE POJAZDU | | Dane: [O] IX-2026 | |
|---|---|---|---|
| Marka: | <b>TOYOTA</b> | Nr rejestracyjny: | <b>PZ572RJ</b> |

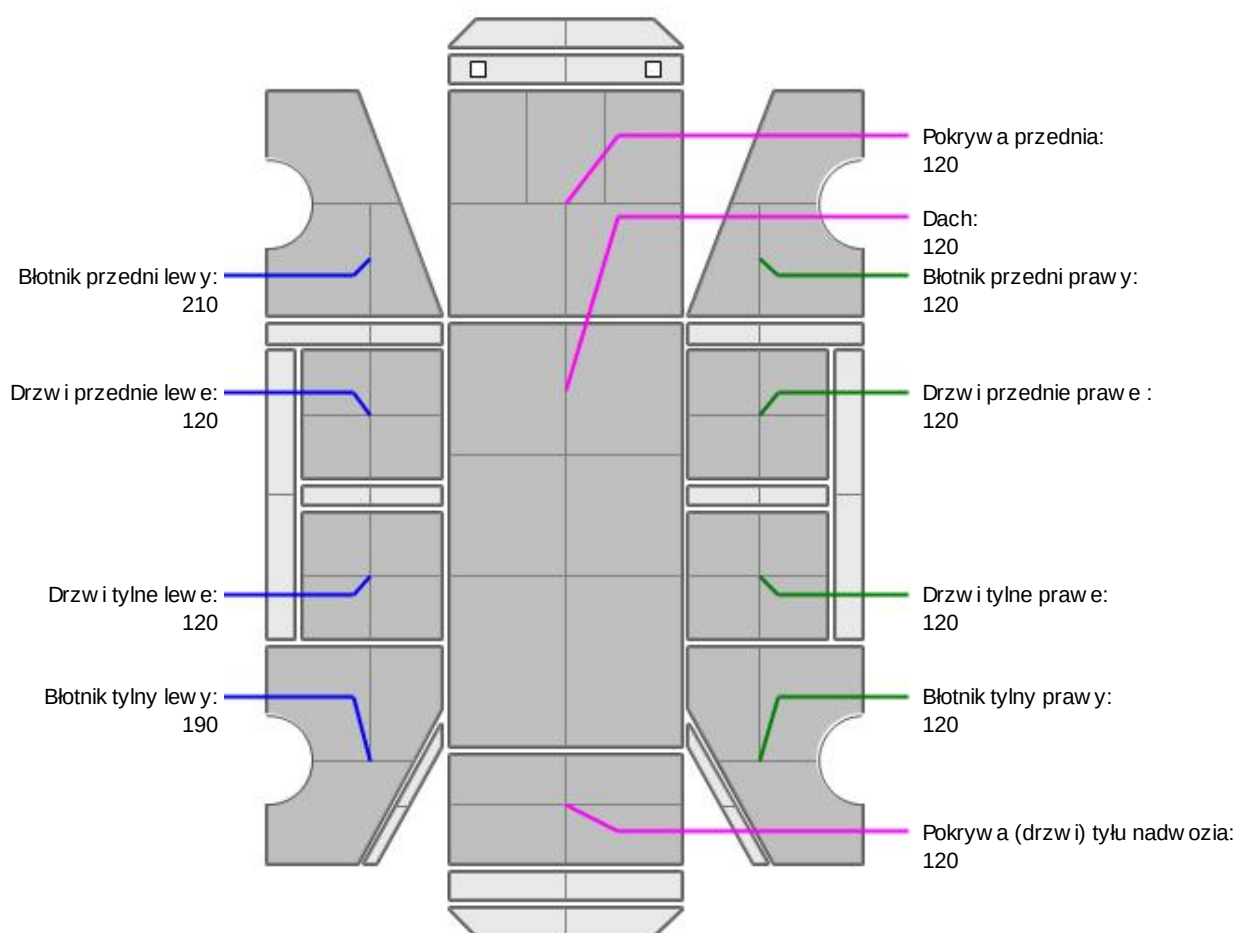
## NADWOZIE – Opis powłoki lakierowej

| L.p. | Nazwa elementu | L / P | Grubość powłoki [µm] | Opis |
| 1 | Pokrywa przednia | | 120 | |
| 2 | Dach | | 120 | |
| 3 | Błotnik przedni | L | 210 | |
| 4 | Drzwi przednie | L | 120 | |
| 5 | Błotnik tylny | L | 190 | |
| 6 | Błotnik przedni | P | 120 | |
| 7 | Drzwi przednie | P | 120 | |

| 8 | Błotnik tylny | P | 120 | |
| 9 | Pokrywa (drzwi) tyłu nadwozia | | 120 | |
| 10 | Drzwi tylne | L | 120 | |
| 11 | Drzwi tylne | P | 120 | |

Podane przedziały grubości powłoki lakierowej poszczególnych elementów dotyczą wyłącznie punktów pomiarowych, tj. trzech wybranych miejsc na danym elemencie nadwozia. Nie oznacza to, że w pozostałych obszarach danego elementu grubość powłoki jest jednakowa ani że nie może wykraczać poza wskazane zakresy. Pomiary wykonano urządzeniem będącym w posiadaniu rzeczoznawcy. Pomiar wykonany innym przyrządem może się różnić.
