Nr zlecenia: 94/30/09/2026/CarArena STANDARD

## WYCENA WARTOŚCI

Zadanie: Określenie wartości rynkowej pojazdu

| DANE IDENTYFIKACYJNE POJAZDU | | Dane: [O] X-2026 | |
|---|---|---|---|
| Model pojazdu: | Superb III 2.0 TSI MR`20 E6d | Nr Info-Ekspert: | 034-04452 |

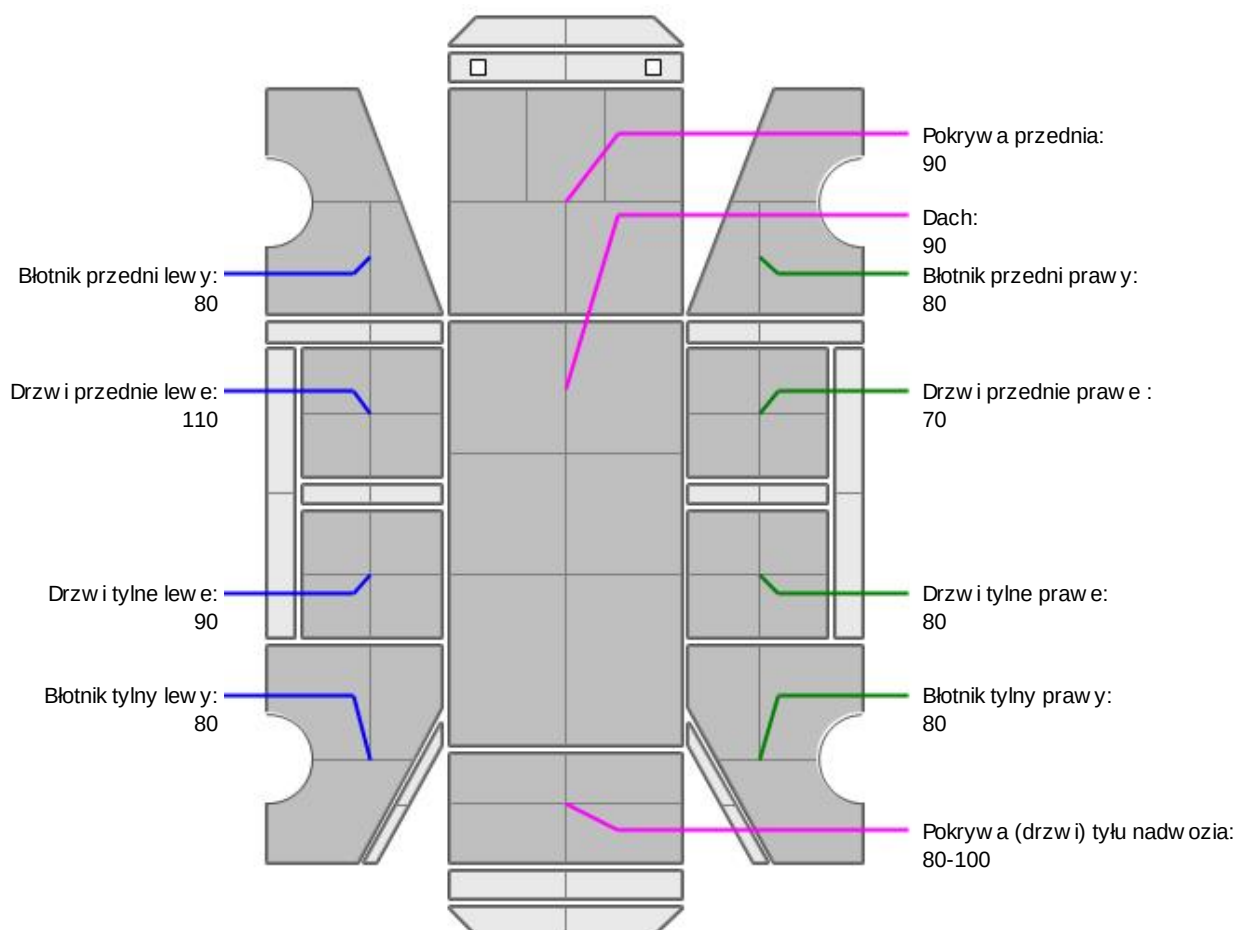
**NADWOZIE – Opis powłoki lakierowej**

| L.p. | Nazwa elementu | L / P | Grubość powłoki [μm] | Opis |
| 1 | Pokrywa przednia | | 90 | |
| 2 | Dach | | 90 | |
| 3 | Błotnik przedni | L | 80 | |
| 4 | Drzwi przednie | L | 110 | |
| 5 | Drzwi tylne | L | 90 | |
| 6 | Błotnik tylny | L | 80 | |
| 7 | Błotnik przedni | P | 80 | |
| 8 | Drzwi przednie | P | 70 | |
| 9 | Drzwi tylne | P | 80 | |
| 10 | Błotnik tylny | P | 80 | |
| 11 | Pokrywa (drzwi) tyłu nadwozia | | 80-100 | |

Podane przedziały grubości powłoki lakierowej poszczególnych elementów dotyczą wyłącznie punktów pomiarowych, tj. trzech wybranych miejsc na danym elemencie nadwozia. Nie oznacza to, że w pozostałych obszarach danego elementu grubość powłoki jest jednakowa ani że nie może wykraczać poza wskazane zakresy. Pomiary wykonano urządzeniem będącym w posiadaniu rzeczoznawcy. Pomiar wykonany innym przyrządem może się różnić.
