Nr zlecenia: 135/02/10/2026/CarArena STANDARD

## WYCENA WARTOŚCI

Zadanie: Ocena stanu technicznego i określenie wartości rynkowej pojazdu

| DANE IDENTYFIKACYJNE POJAZDU | | Dane: [O] X-2026 | |
|---|---|---|---|
| Model pojazdu: | 320 Diesel Mild Hybrid MR`22 E6d/e G20 | Nr Info-Ekspert: | 003-06446 |

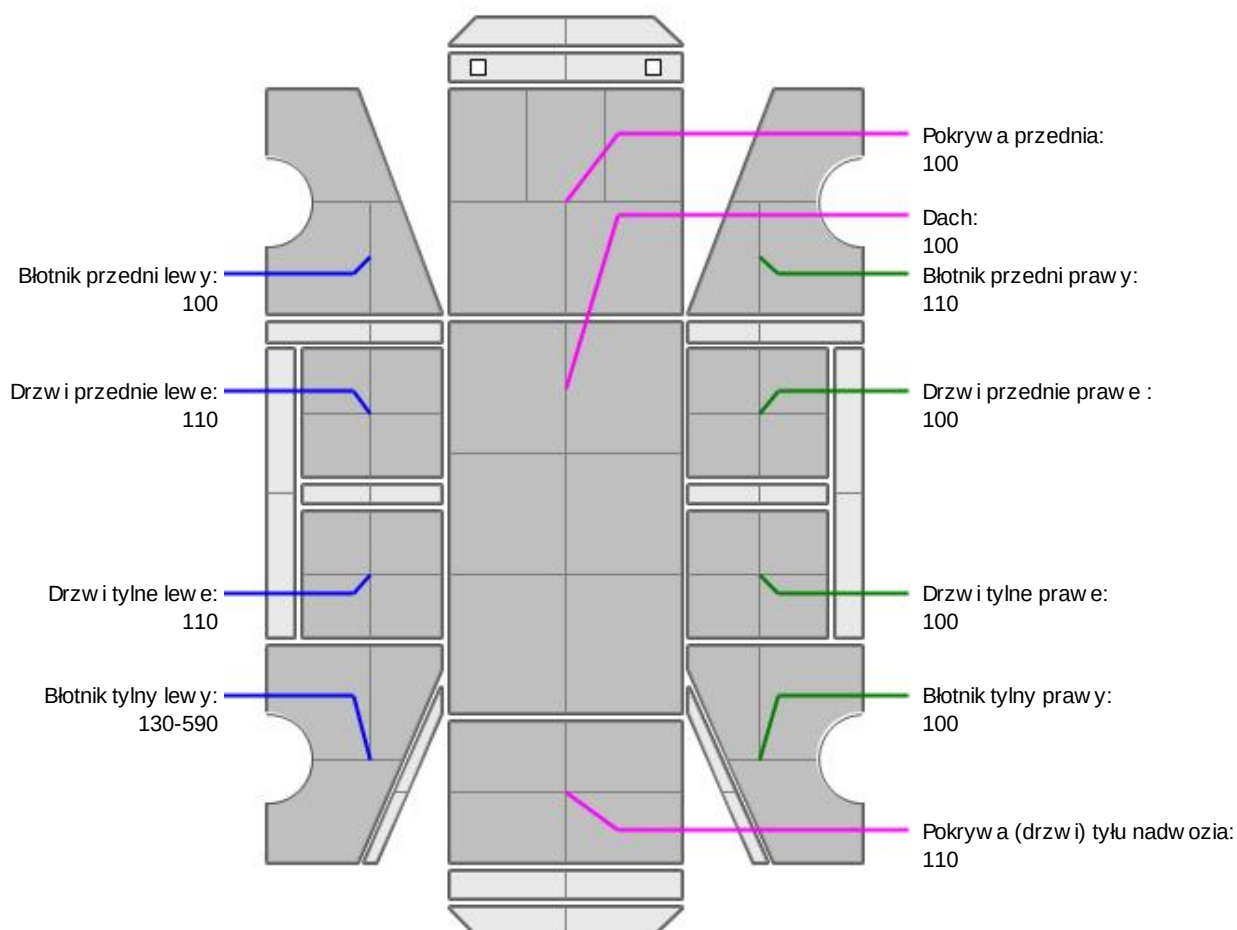
**KABINA KIEROWCY – Opis powłoki lakierowej**

| L.p. | Nazwa elementu | L / P | Grubość powłoki [μm] | Opis |
| 1 | Pokrywa przednia | | 100 | |
| 2 | Dach | | 100 | |
| 3 | Błotnik przedni | L | 100 | |
| 4 | Drzwi przednie | L | 110 | |
| 5 | Drzwi tylne | L | 110 | |
| 6 | Błotnik tylny | L | 130-590 | |
| 7 | Błotnik przedni | P | 110 | |
| 8 | Drzwi przednie | P | 100 | |
| 9 | Drzwi tylne | P | 100 | |
| 10 | Błotnik tylny | P | 100 | |
| 11 | Pokrywa (drzwi) tyłu nadwozia | | 110 | |

Podane przedziały grubości powłoki lakierowej poszczególnych elementów dotyczą wyłącznie punktów pomiarowych, tj. trzech wybranych miejsc na danym elemencie nadwozia. Nie oznacza to, że w pozostałych obszarach danego elementu grubość powłoki jest jednakowa ani że nie może wykroczyć poza wskazane zakresy. Pomiary wykonano urządzeniem będącym w posiadaniu rzeczoznawcy. Pomiar wykonany innym przyrządem może się różnić.
