Nr zlecenia: 07/07/10/2026/CarArena STANDARD

## Wycena wartości

Zadanie: Określenie wartości rynkowej pojazdu

| DANE IDENTYFIKACYJNE POJAZDU | | Dane: [O] X-2026 | |
|---|---|---|---|
| Marka: | BMW | Nr rejestracyjny: | PZ5U108 |

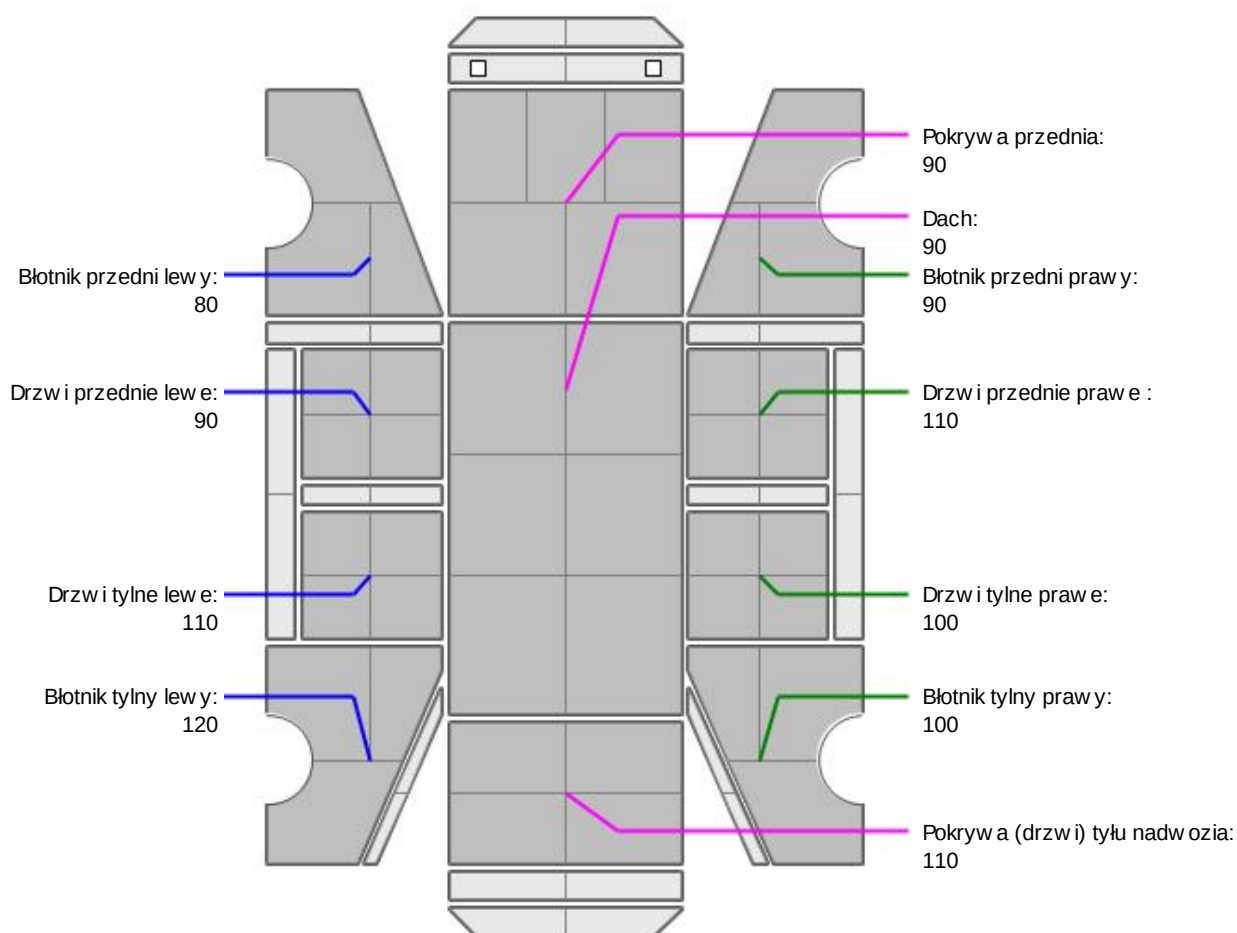
### KABINA KIEROWCY – Opis powłoki lakierowej

| L.p. | Nazwa elementu | L / P | Grubość powłoki [μm] | Opis |
| 1 | Pokrywa przednia | | 90 | |
| 2 | Dach | | 90 | |
| 3 | Błotnik przedni | L | 80 | |
| 4 | Drzwi przednie | L | 90 | |
| 5 | Drzwi tylne | L | 110 | |
| 6 | Błotnik tylny | L | 120 | |
| 7 | Błotnik przedni | P | 90 | |
| 8 | Drzwi przednie | P | 110 | |
| 9 | Drzwi tylne | P | 100 | |
| 10 | Błotnik tylny | P | 100 | |
| 11 | Pokrywa (drzwi) tyłu nadwozia | | 110 | |

Podane przedziały grubości powłoki lakierowej poszczególnych elementów dotyczą wyłącznie punktów pomiarowych, tj. trzech wybranych miejsc na danym elemencie nadwozia. Nie oznacza to, że w pozostałych obszarach danego elementu grubość powłoki jest jednakowa ani że nie może wykaczać poza wskazane zakresy. Pomiary wykonano urządzeniem będącym w posiadaniu rzeczoznawcy. Pomiar wykonany innym przyrządem może się różnić.
