Nr zlecenia: 147/29/09/2026/CarArena STANDARD

## Wycena wartości

Zadanie: Ocena stanu technicznego i określenie wartości rynkowej pojazdu

| DANE IDENTYFIKACYJNE POJAZDU | | Dane: [T] IX-2026 | |
|---|---|---|---|
| Marka: | DACIA | Nr rejestracyjny: | WW081TC |

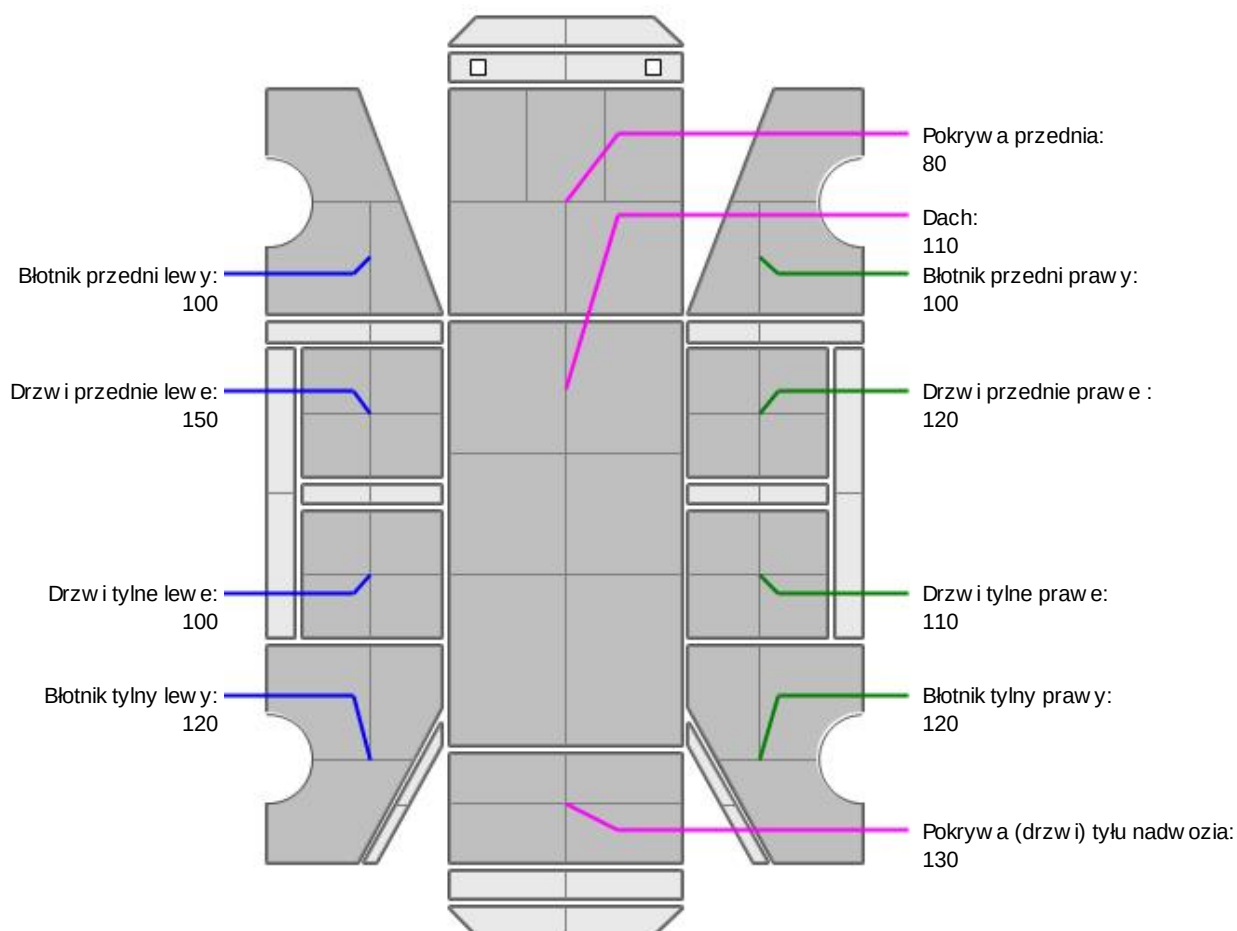
## NADWOZIE – Opis powłoki lakierowej

| L.p. | Nazwa elementu | L / P | Grubość powłoki<br>[μm] | Opis |
| 1 | Pokrywa przednia | | 80 | |
| 2 | Dach | | 110 | |
| 3 | Błotnik przedni | L | 100 | |
| 4 | Drzwi przednie | L | 150 | |
| 5 | Błotnik tylny | L | 120 | |
| 6 | Błotnik przedni | P | 100 | |
| 7 | Drzwi przednie | P | 120 | |
| 8 | Błotnik tylny | P | 120 | |
| 9 | Pokrywa (drzwi) tyłu nadwozia | | 130 | |
| 10 | Drzwi tylne | L | 100 | |
| 11 | Drzwi tylne | P | 110 | |

Podane przedziały grubości powłoki lakierowej poszczególnych elementów dotyczą wyłącznie punktów pomiarowych, tj. trzech wybranych miejsc na danym elemencie nadwozia. Nie oznacza to, że w pozostałych obszarach danego elementu grubość powłoki jest jednakowa ani że nie może wykroczyć poza wskazane zakresy. Pomiary wykonano urządzeniem będącym w posiadaniu rzeczoznawcy. Pomiar wykonany innym przyrządem może się różnić.
