## WYCENA WARTOŚCI

Zadanie: Ocena stanu technicznego i określenie wartości rynkowej pojazdu

| DANE IDENTYFIKACYJNE POJAZDU | | Dane: [O] X-2026 | |
|---|---|---|---|
| Marka: | BMW | Nr rejestracyjny: | PZ5U148 |
| Model pojazdu: | 320 Touring Diesel Mild Hybrid MR`22 E6d/e G21 | Nr Info-Ekspert: | 003-06460 |

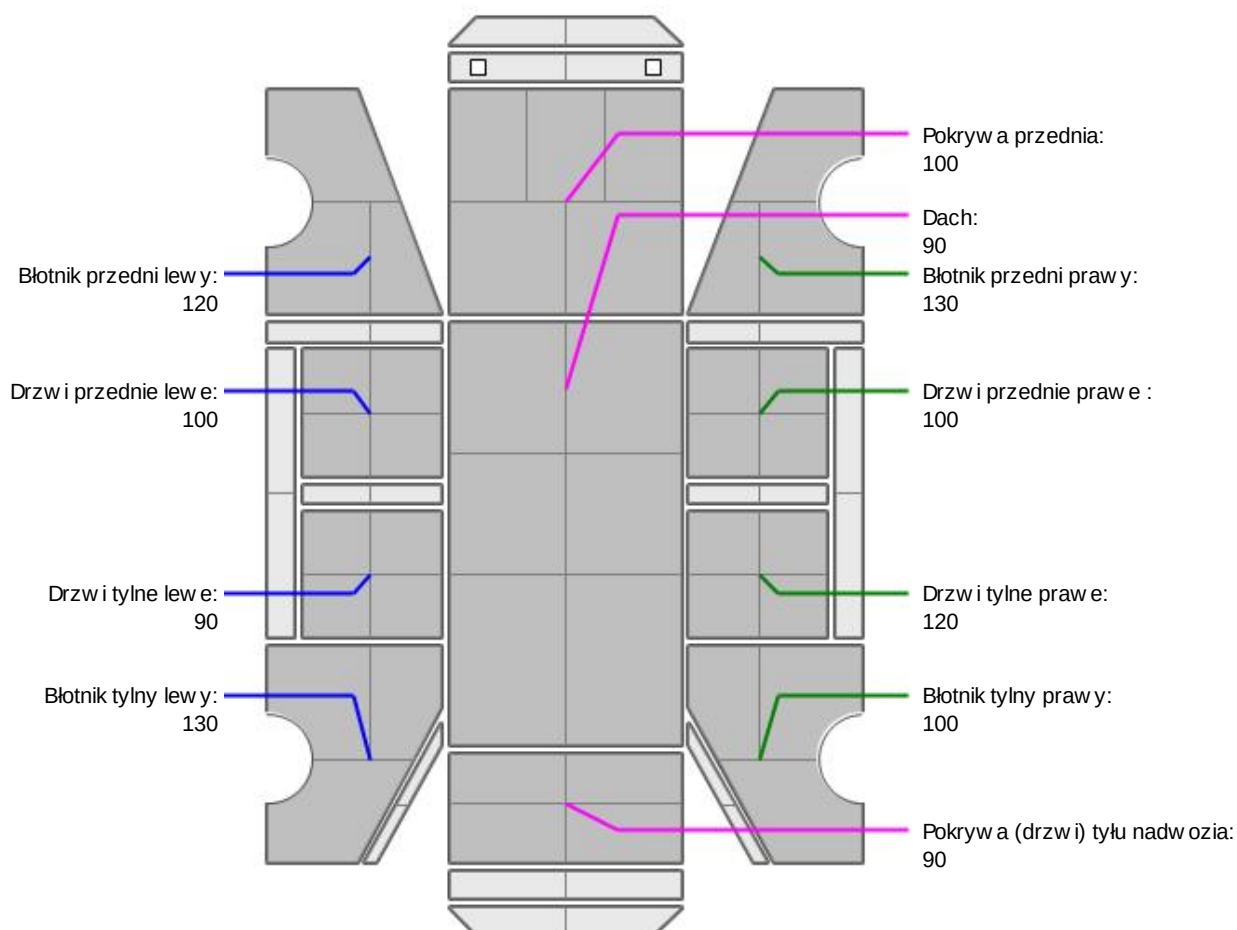
## NADWOZIE – Opis powłoki lakierowej

| L.p. | Nazwa elementu | L / P | Grubość powłoki [μm] | Opis |
| 1 | Pokrywa przednia | | 100 | |
| 2 | Dach | | 90 | |
| 3 | Błotnik przedni | L | 120 | |
| 4 | Drzwi przednie | L | 100 | |
| 5 | Drzwi tylne | L | 90 | |
| 6 | Błotnik tylny | L | 130 | |
| 7 | Błotnik przedni | P | 130 | |
| 8 | Drzwi przednie | P | 100 | |
| 9 | Drzwi tylne | P | 120 | |
| 10 | Błotnik tylny | P | 100 | |
| 11 | Pokrywa (drzwi) tyłu nadwozia | | 90 | |

Podane przedziały grubości powłoki lakierowej poszczególnych elementów dotyczą wyłącznie punktów pomiarowych, tj. trzech wybranych miejsc na danym elemencie nadwozia. Nie oznacza to, że w pozostałych obszarach danego elementu grubość powłoki jest jednakowa ani że nie może wykroczyć poza wskazane zakresy. Pomiary wykonano urządzeniem będącym w posiadaniu rzeczoznawcy. Pomiar wykonany innym przyrządem może się różnić.
