Nr zlecenia: 18/28/09/2026/CarArena STANDARD

## Wycena wartości

Zadanie: Ocena stanu technicznego i określenie wartości rynkowej pojazdu

| DANE IDENTYFIKACYJNE POJAZDU | | Dane: [T] IX-2026 | |
|---|---|---|---|
| Marka: | DACIA | Nr rejestracyjny: | WW427SY |

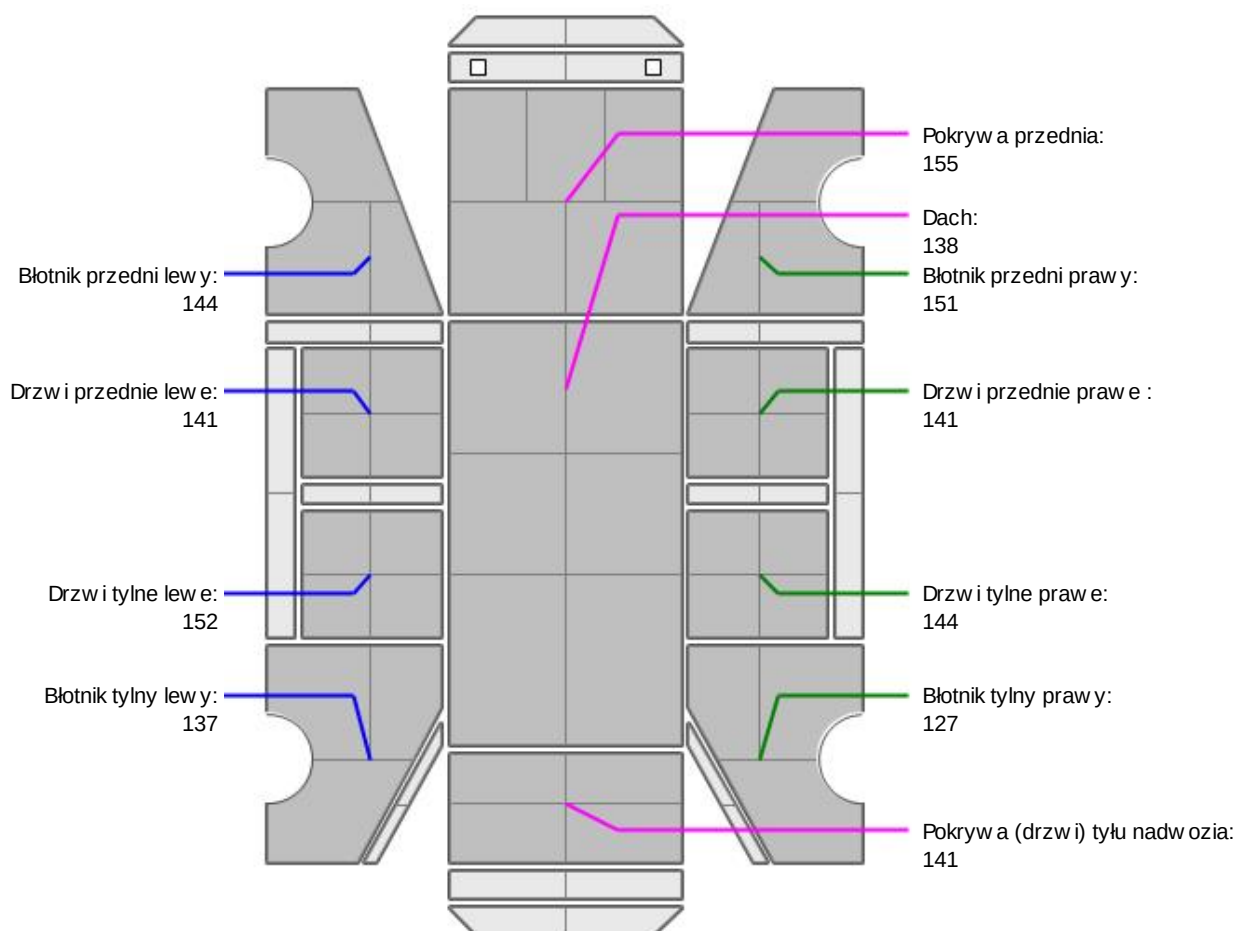
## NADWOZIE – Opis powłoki lakierowej

| L.p. | Nazwa elementu | L / P | Grubość powłoki [μm] | Opis |
| 1 | Pokrywa przednia | | 155 | |
| 2 | Dach | | 138 | |
| 3 | Błotnik przedni | L | 144 | |
| 4 | Drzwi przednie | L | 141 | |
| 5 | Błotnik tylny | L | 137 | |
| 6 | Błotnik przedni | P | 151 | |
| 7 | Drzwi przednie | P | 141 | |
| 8 | Błotnik tylny | P | 127 | |
| 9 | Pokrywa (drzwi) tyłu nadwozia | | 141 | |
| 10 | Drzwi tylne | L | 152 | |
| 11 | Drzwi tylne | P | 144 | |

Podane przedziały grubości powłoki lakierowej poszczególnych elementów dotyczą wyłącznie punktów pomiarowych, tj. trzech wybranych miejsc na danym elemencie nadwozia. Nie oznacza to, że w pozostałych obszarach danego elementu grubość powłoki jest jednakowa ani że nie może wykroczyć poza wskazane zakresy. Pomiary wykonano urządzeniem będącym w posiadaniu rzeczoznawcy. Pomiar wykonany innym przyrządem może się różnić.
