## Raport z oględzin pojazdu

| Numer raportu | 220558/10/26-11401 | Data raportu | 15-10-2026 |

| Marka, model | HYUNDAI i30 20-24 |
| Numer rejestracyjny | WJ8892K |

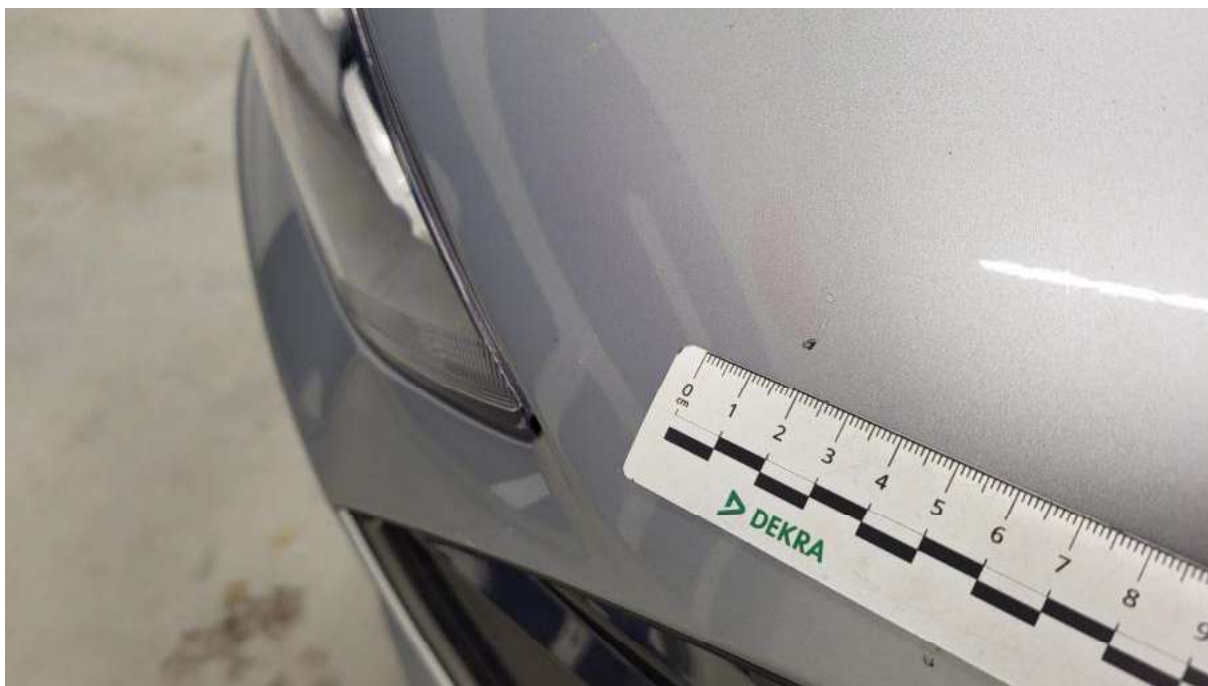
**Fot. 41**

Zderzak - Rysa/odprysk 1

| Poz. | Nazwa pozycji | Opis uszkodzeń | Kwalifik. | Naprawa [rbg] |
|---|---|---|---|---|
| 7 | Okładzina zderzaka przedniego | rysa/odprysk, zabrudzenie | | |

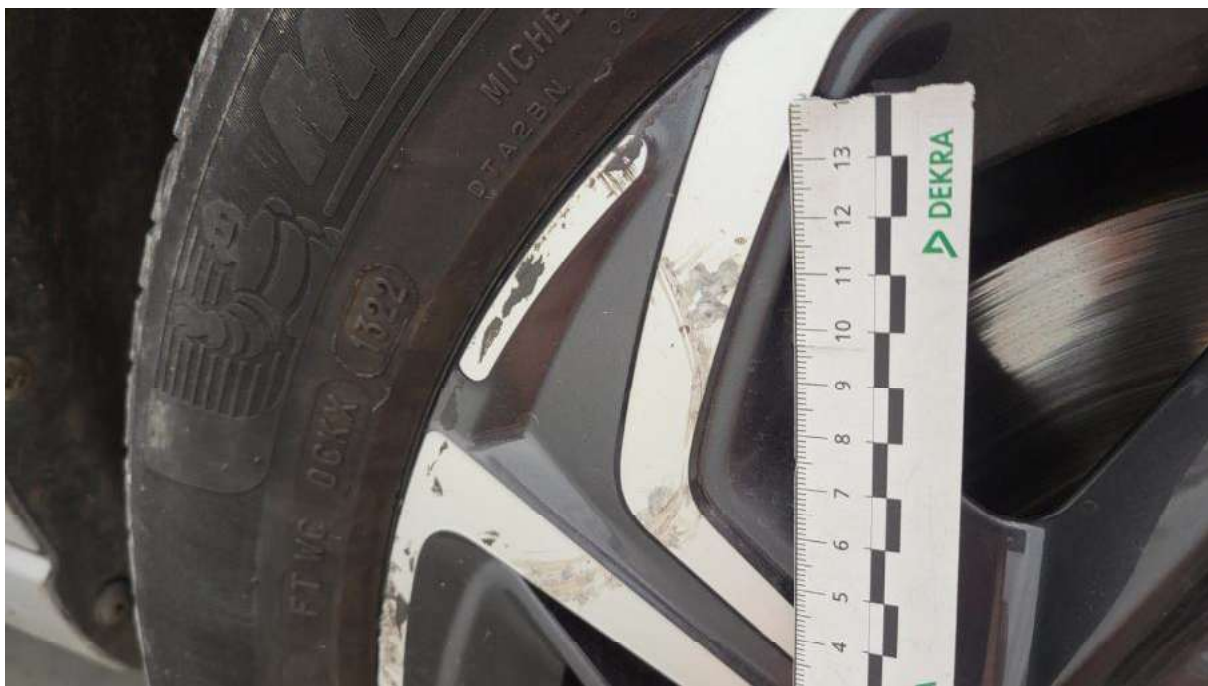
**Fot. 43**

Felga aluminiowa przednia P - Rysa/odprysk 1

| Poz. | Nazwa pozycji | Opis uszkodzeń | Kwalifik. | Naprawa [rbg] |
|---|---|---|---|---|
| 16 | Tarcza koła aluminiowa przód R | rysa/odprysk | | |

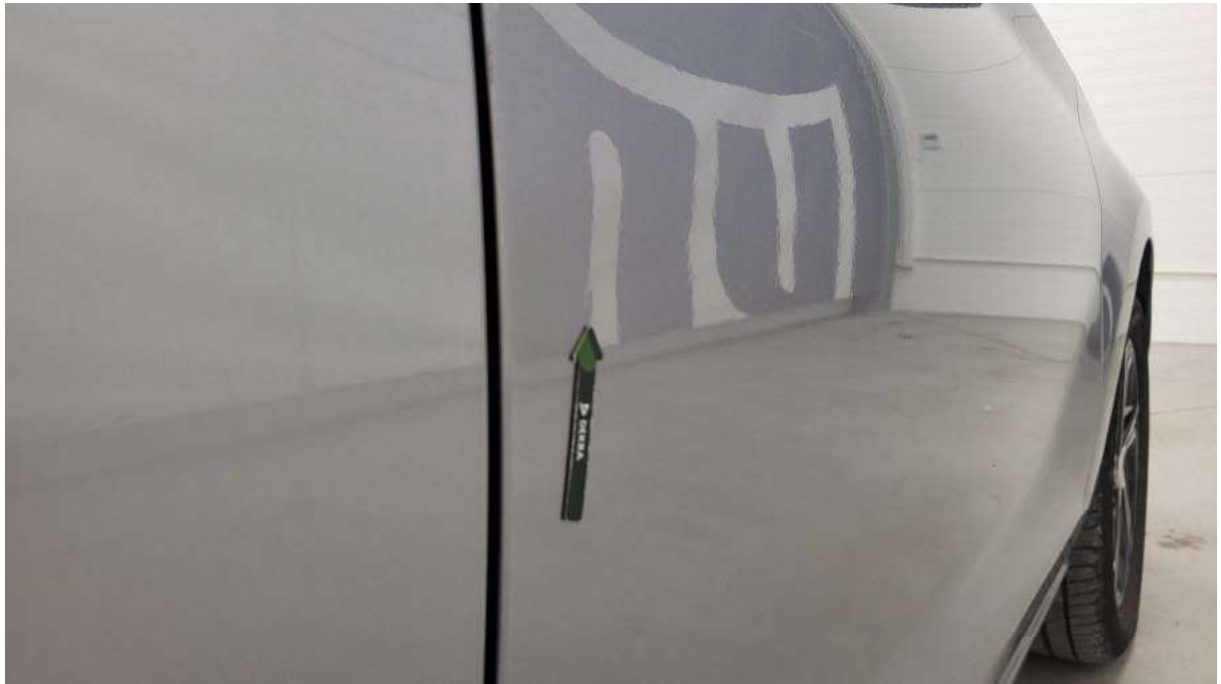
**Fot. 45**

Drzwi przednie P - Wgniecenie/odkształcenie 1

| Poz. | Nazwa pozycji | Opis uszkodzeń | Kwalifik. | Naprawa [rbg] |
|---|---|---|---|---|
| 8 | Drzwi przednie (nieuzbrojone) R | rysa/odprysk, wgniecenie/odkształcenie | | |

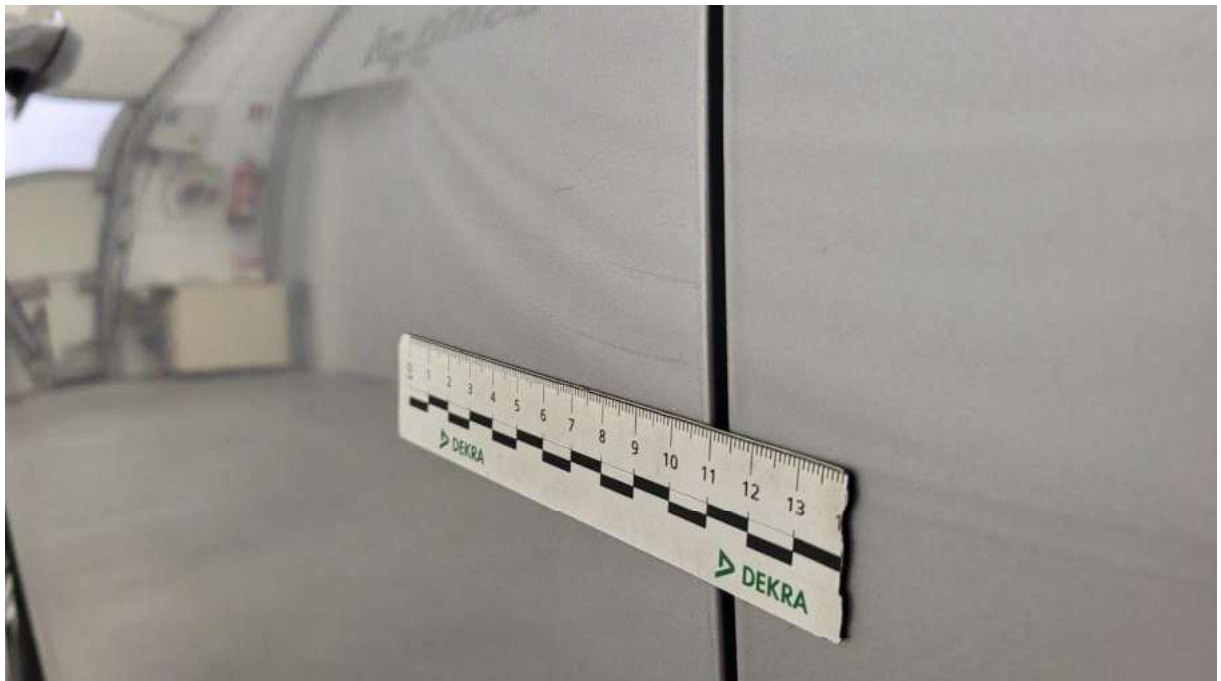
**Fot. 46**

Drzwi tylne P - Rysa/odprysk 1

| Poz. | Nazwa pozycji | Opis uszkodzeń | Kwalifik. | Naprawa [rbg] |
|---|---|---|---|---|
| 3 | Drzwi tylne (nieuzbrojone) R | rysa/odprysk, wgniecenie/odkształcenie | NA | 0.8 |

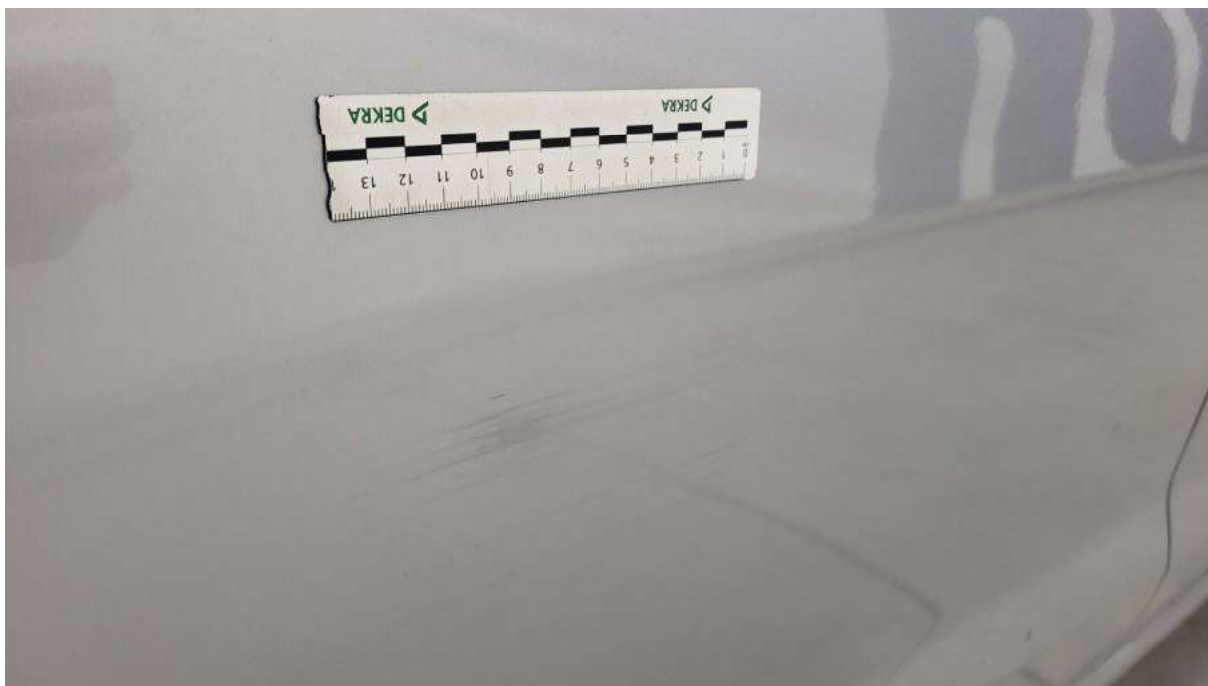
**Fot. 47**

Drzwi tylne P - Rysa/odprysk 2

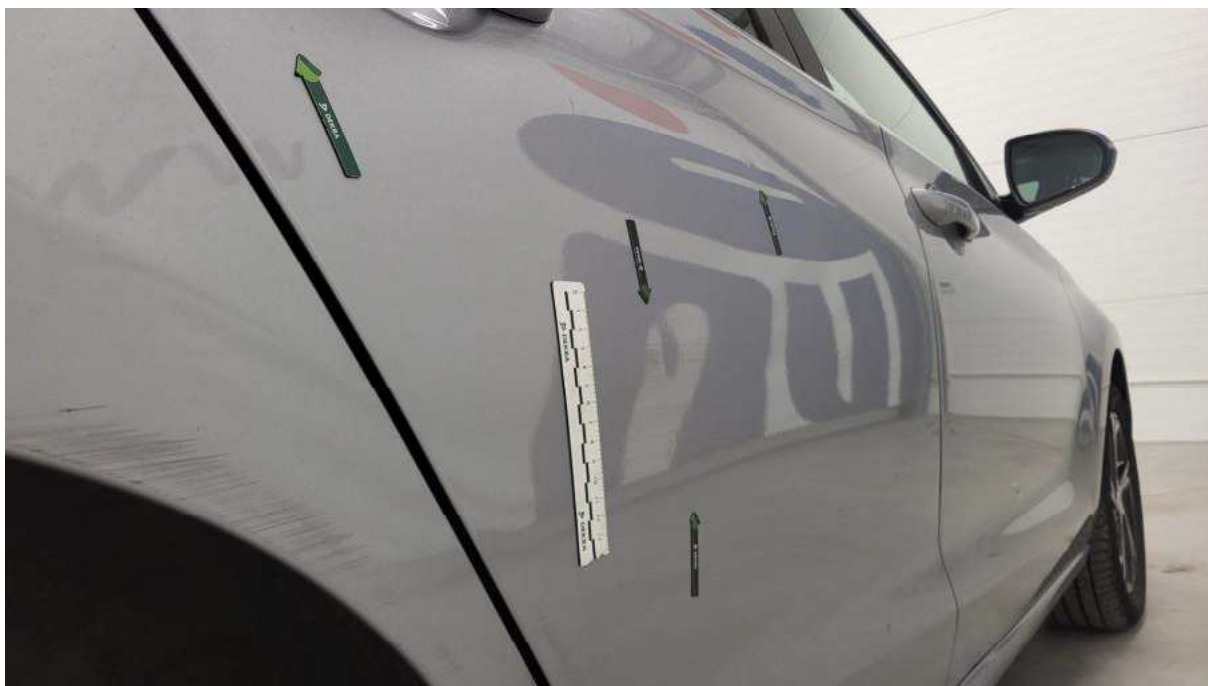
**Fot. 49**

Drzwi tylne P - Wgniecenie/odkształcenie 1

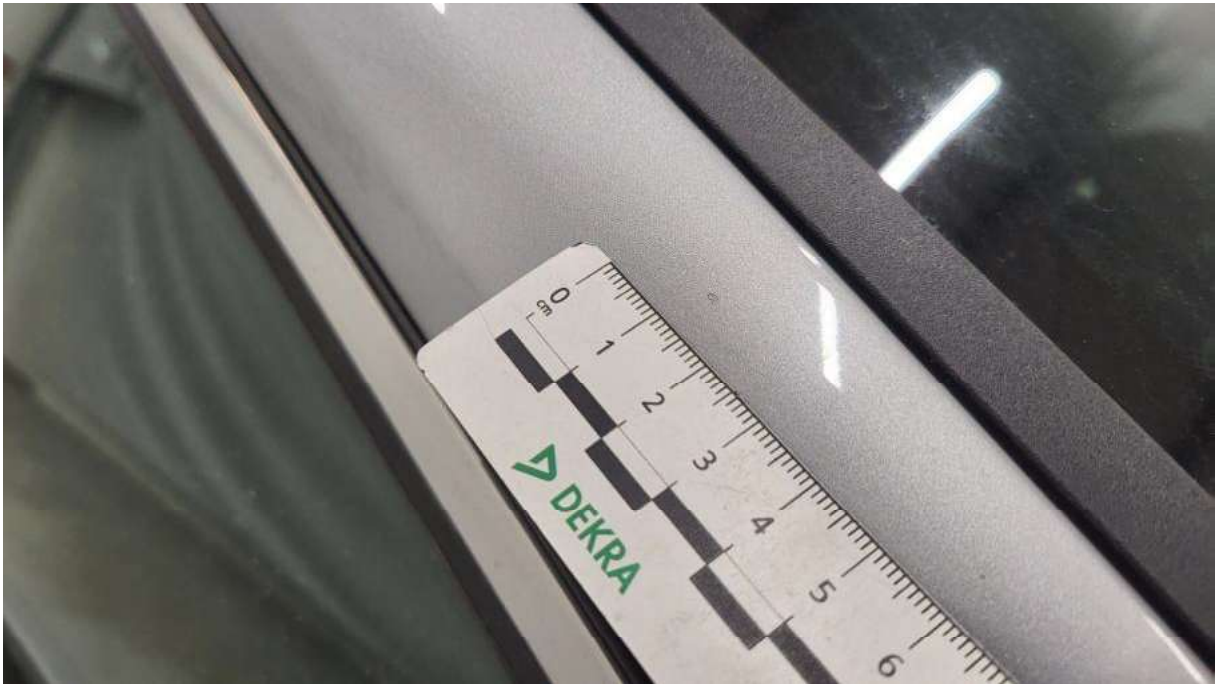
**Fot. 51**

Słupek przedni P - Rysa/odprysk 1

| Poz. | Nazwa pozycji | Opis uszkodzeń | Kwalifik. | Naprawa [rbg] |
|---|---|---|---|---|
| 11 | Rama drzwi przód R | rysa/odprysk | | |

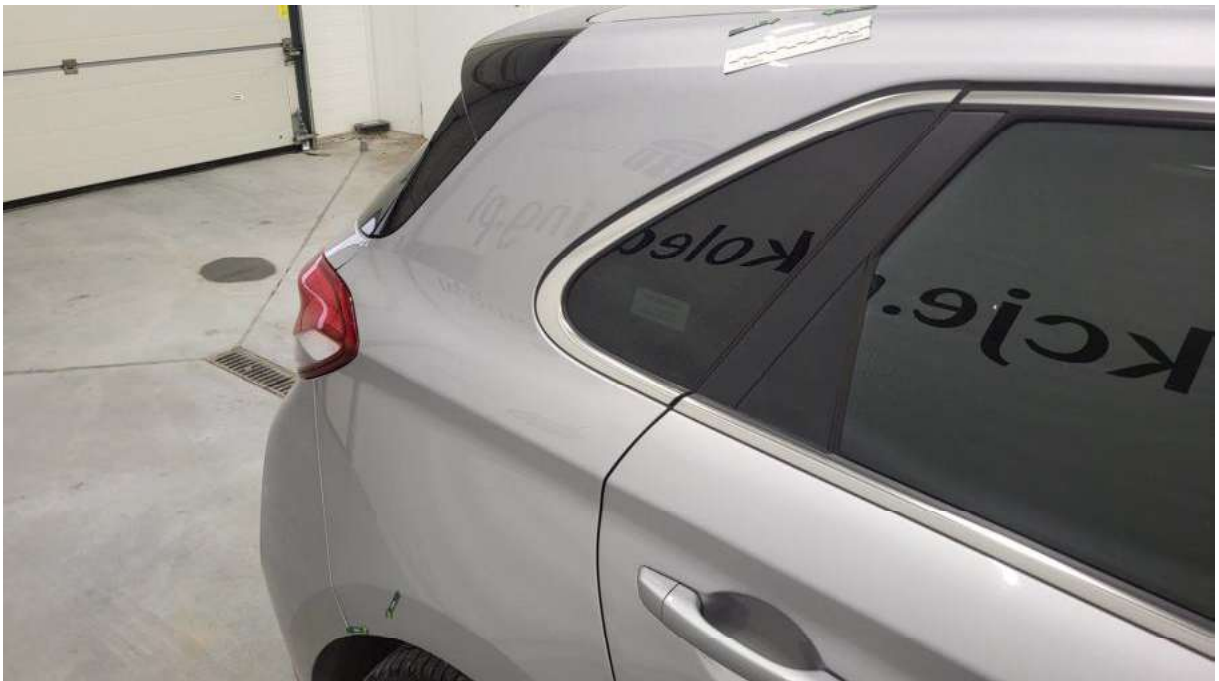
**Fot. 52**

Błotnik tylny P / Ściana boczna P - zdjęcie poglądowe 1

| Poz. | Nazwa pozycji | Opis uszkodzeń | Kwalifik. | Naprawa [rbg] |
|---|---|---|---|---|
| 6 | Błotnik tylny R | rysa/odprysk, wgniecenie/odkształcenie, ślady korozji | NA | 0.7 |

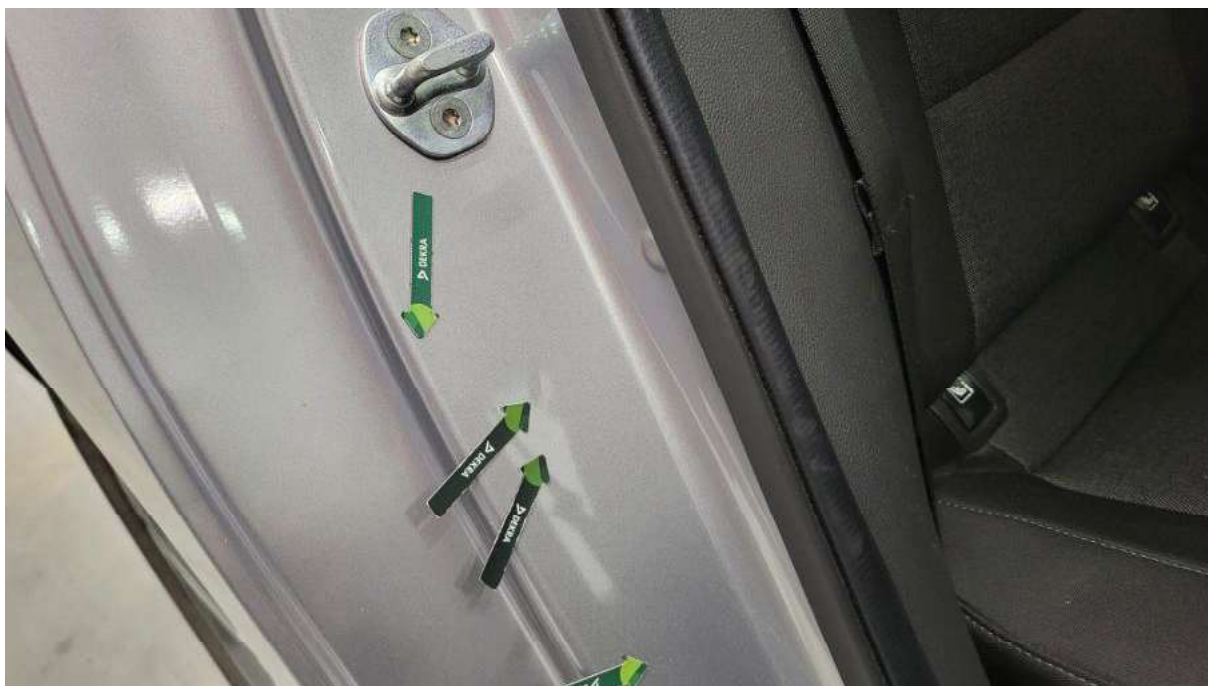
**Fot. 55**

Błotnik tylny P / Ściana boczna P - Wgniecenie/odkształcenie 1

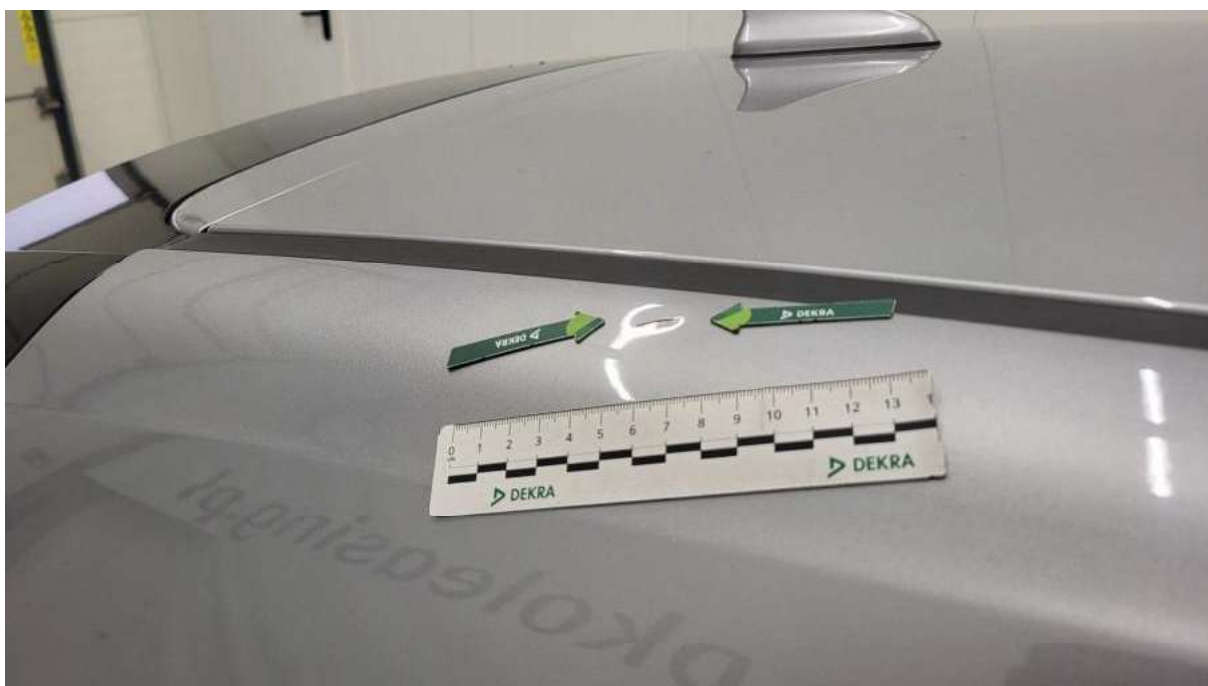
**Fot. 56**

Błotnik tylny P / Ściana boczna P - Wgniecenie/odkształcenie 2

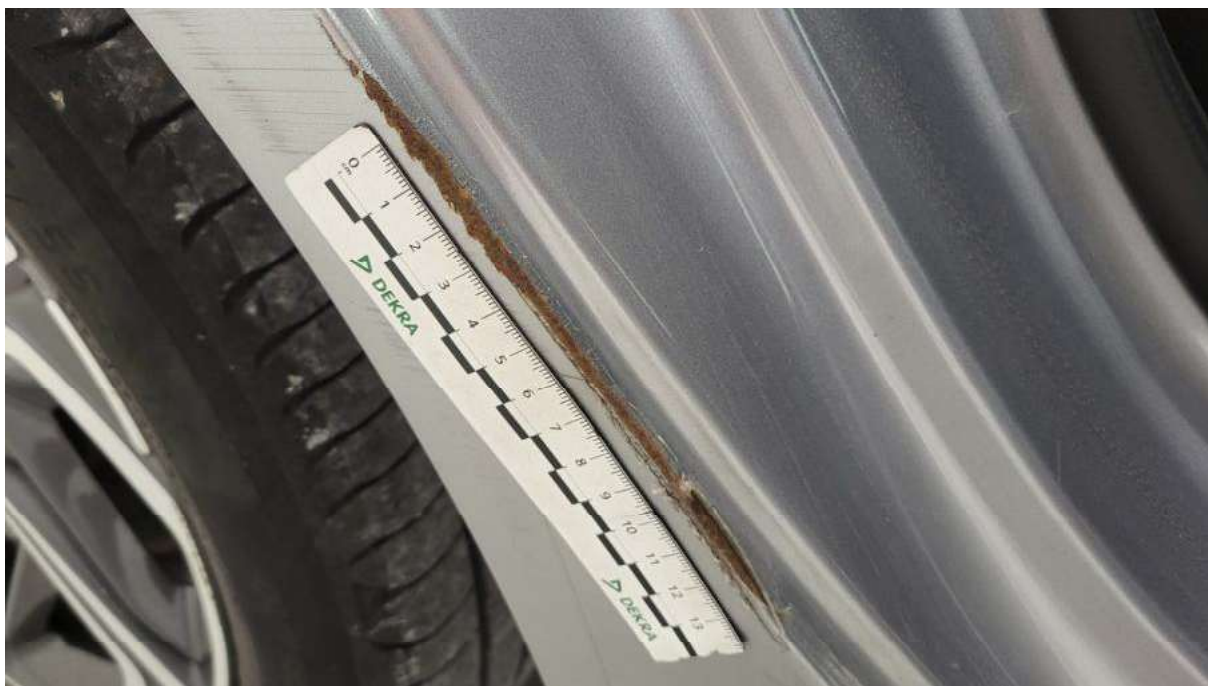
**Fot. 57**

Błotnik tylny P / Ściana boczna P - Inne 1

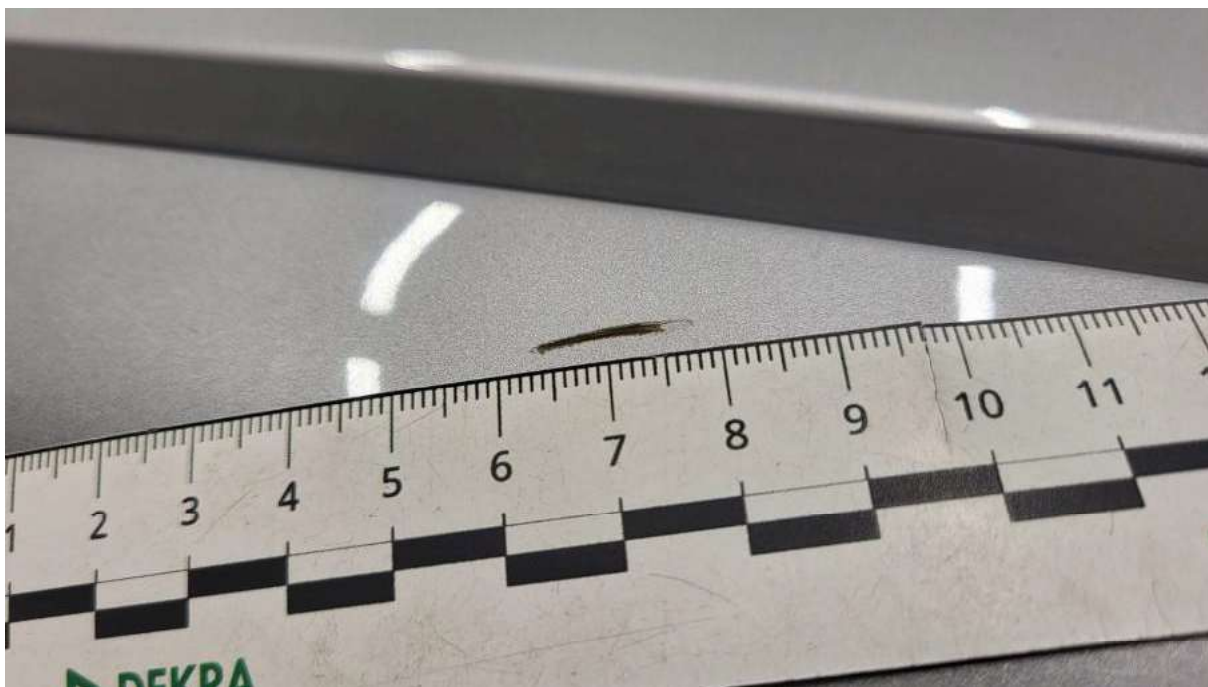
**Fot. 58**

Błotnik tylny P / Ściana boczna P - Inne 2

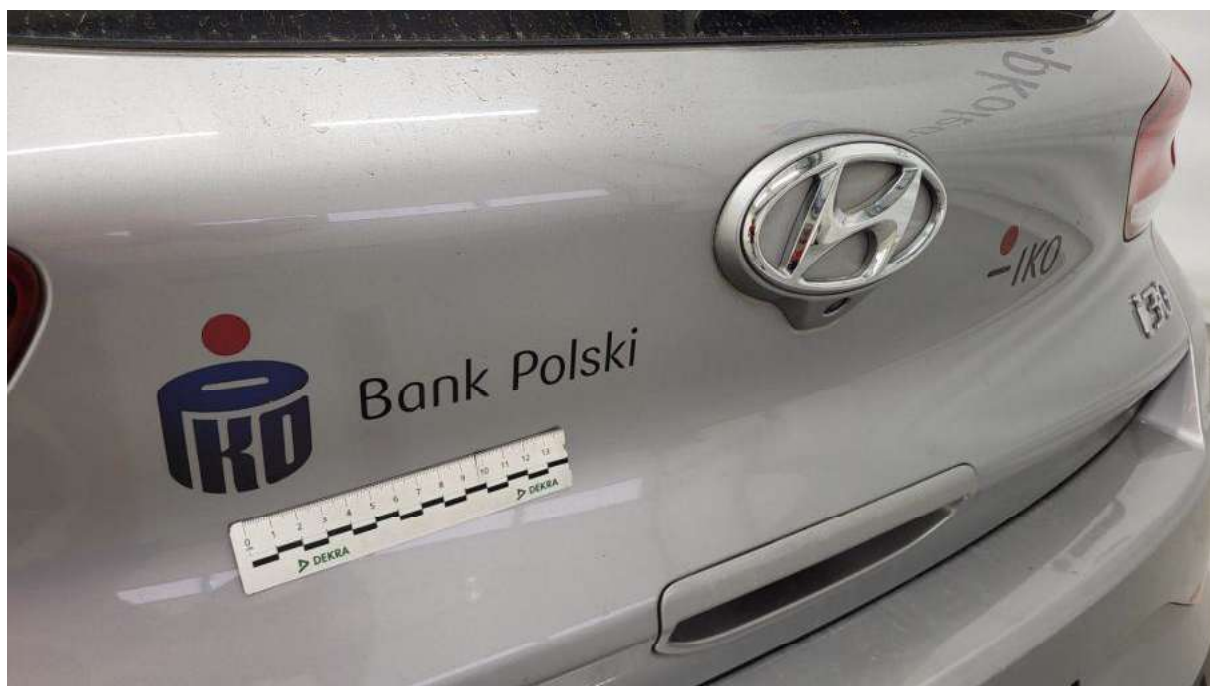
**Fot. 59**

Pokrywy bagażnika - Inne 1

| Poz. | Nazwa pozycji | Opis uszkodzeń | Kwalifik. | Naprawa [rbg] |
|---|---|---|---|---|
| 17 | Komplet nakładek pokrywy tylnej | zarysowanie | | |

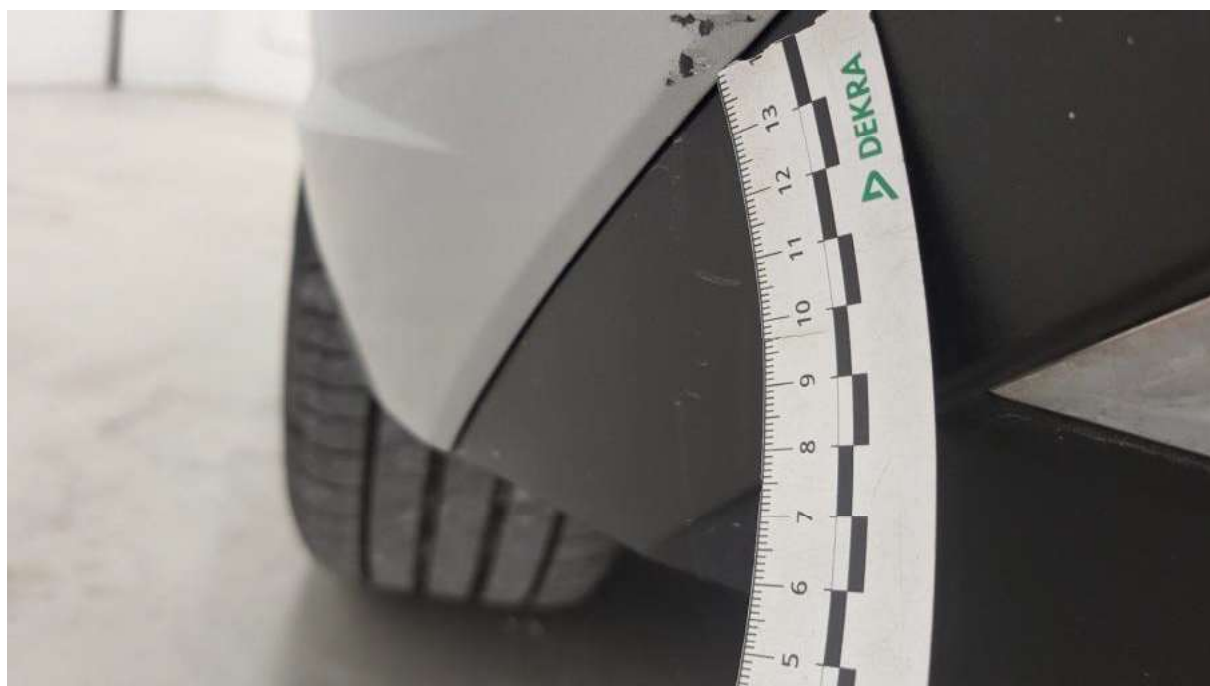
**Fot. 60**

Spojler zderzaka tylnego - Rysa/odprysk 1

| Poz. | Nazwa pozycji | Opis uszkodzeń | Kwalifik. | Naprawa [rbg] |
|---|---|---|---|---|
| 12 | Spoiler zderzaka tylnego | zarysowanie | | |

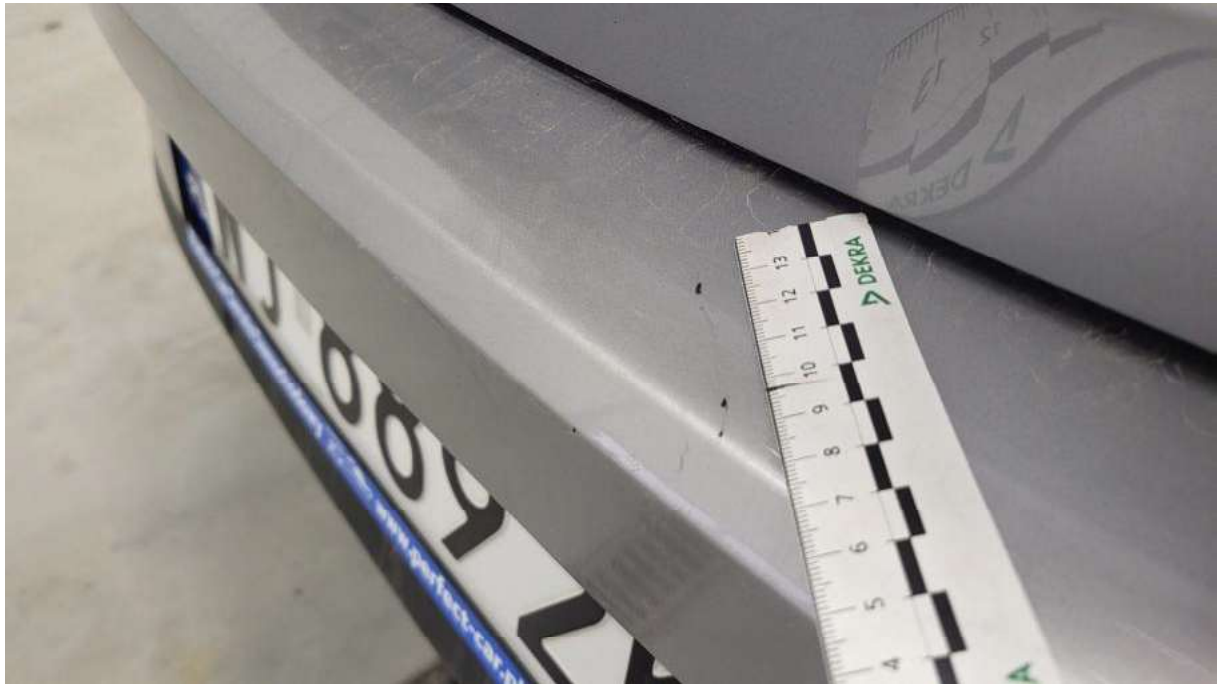
**Fot. 61**

Zderzak tylny - Rysa/odprysk 1

| Poz. | Nazwa pozycji | Opis uszkodzeń | Kwalifik. | Naprawa [rbg] |
|---|---|---|---|---|
| 4 | Okładzina zderzaka tylnego | rysa/odprysk | NA | 0.8 |

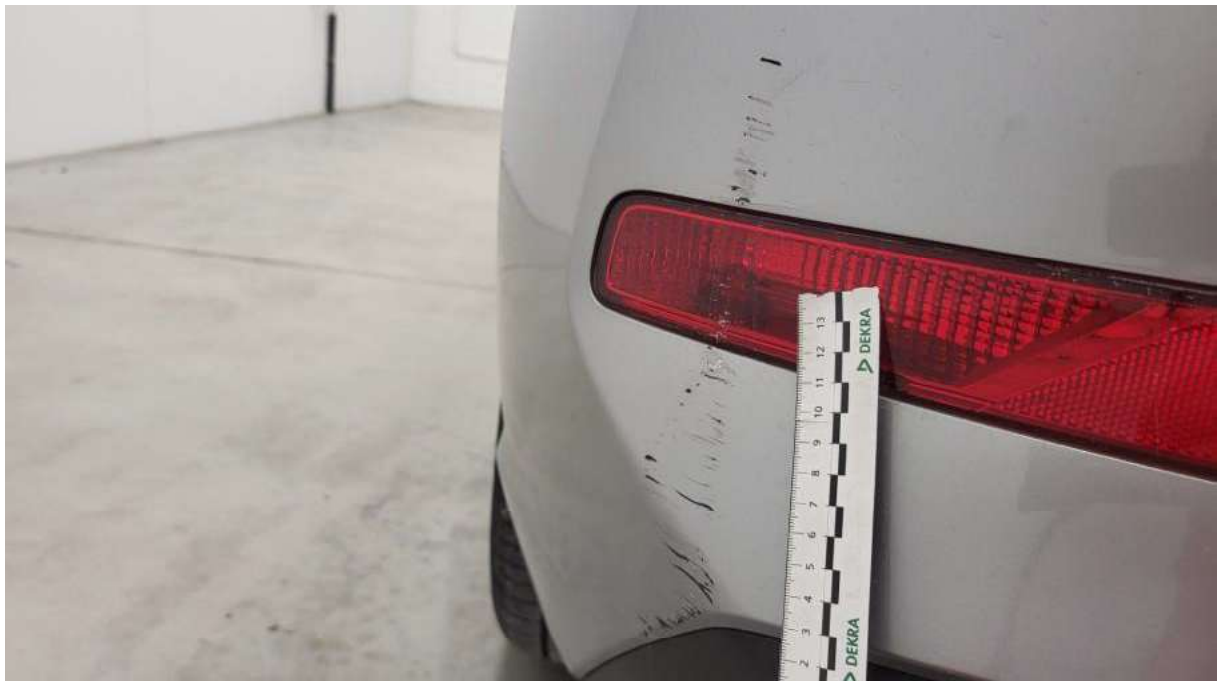
**Fot. 62**

Zderzak tylny - Rysa/odprysk 2

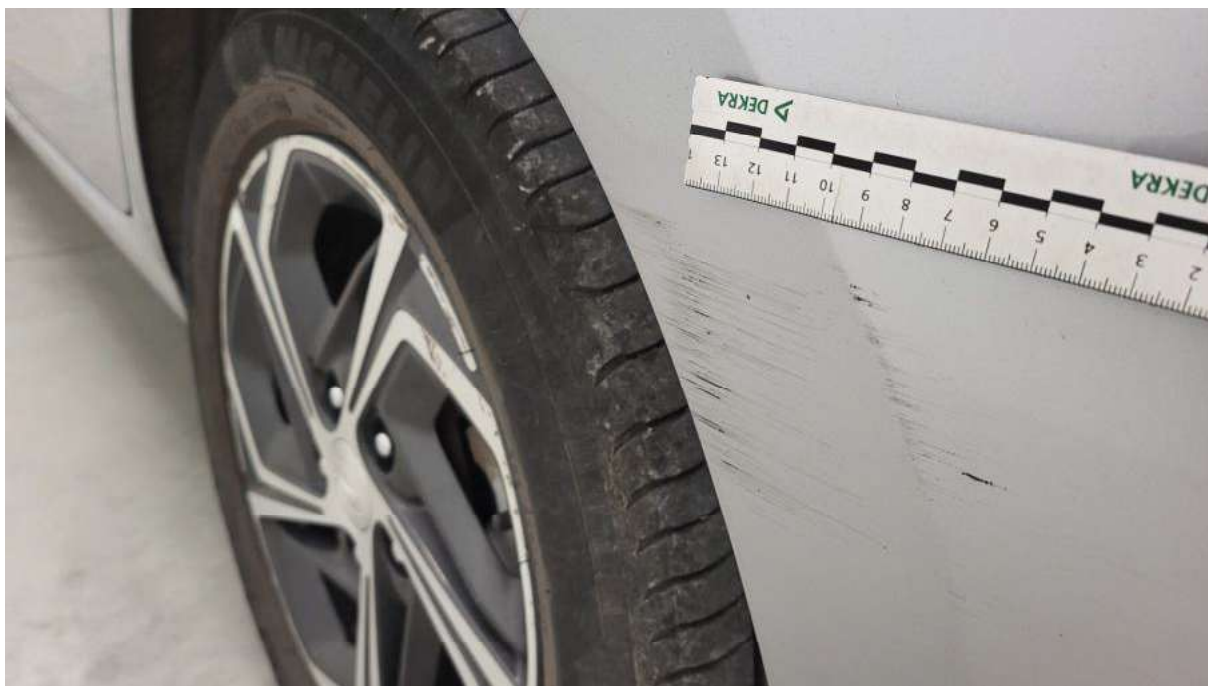
**Fot. 63**

Zderzak tylny() - Rysa/odprysk 3

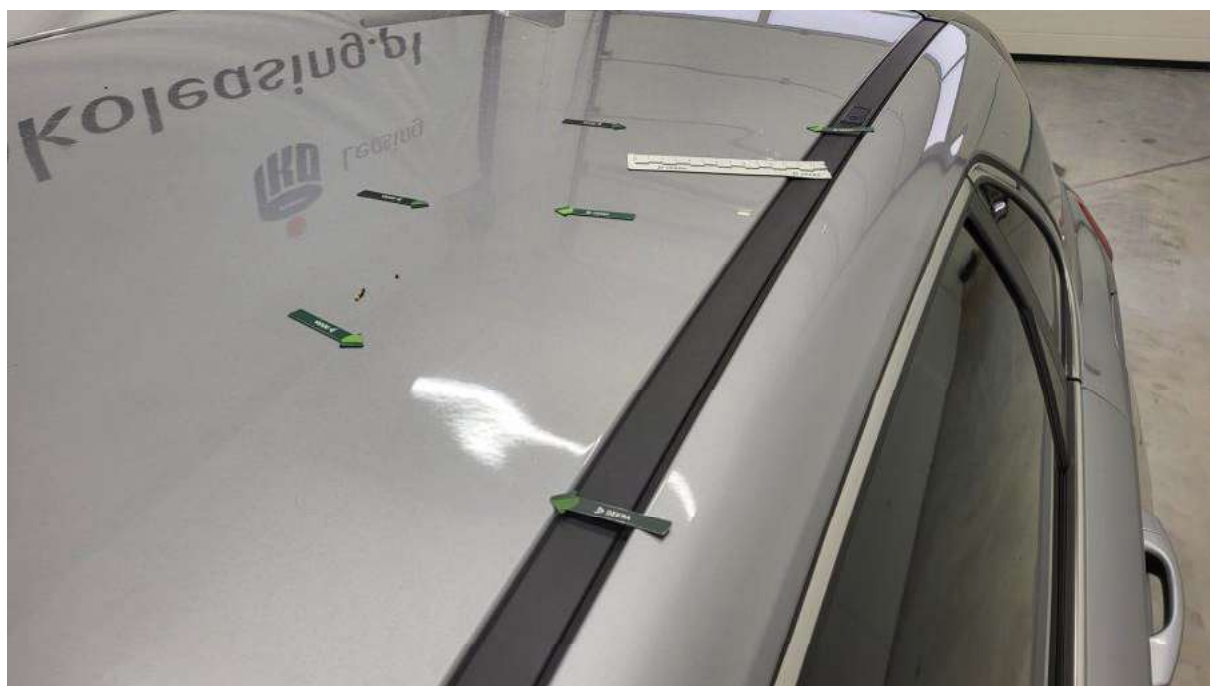
**Fot. 65**

Dach - Inne 1

| Poz. | Nazwa pozycji | Opis uszkodzeń | Kwalifik. | Naprawa [rbg] |
|---|---|---|---|---|
| 1 | Dach | wgniecenie/odkształcenie | NA | 3 |

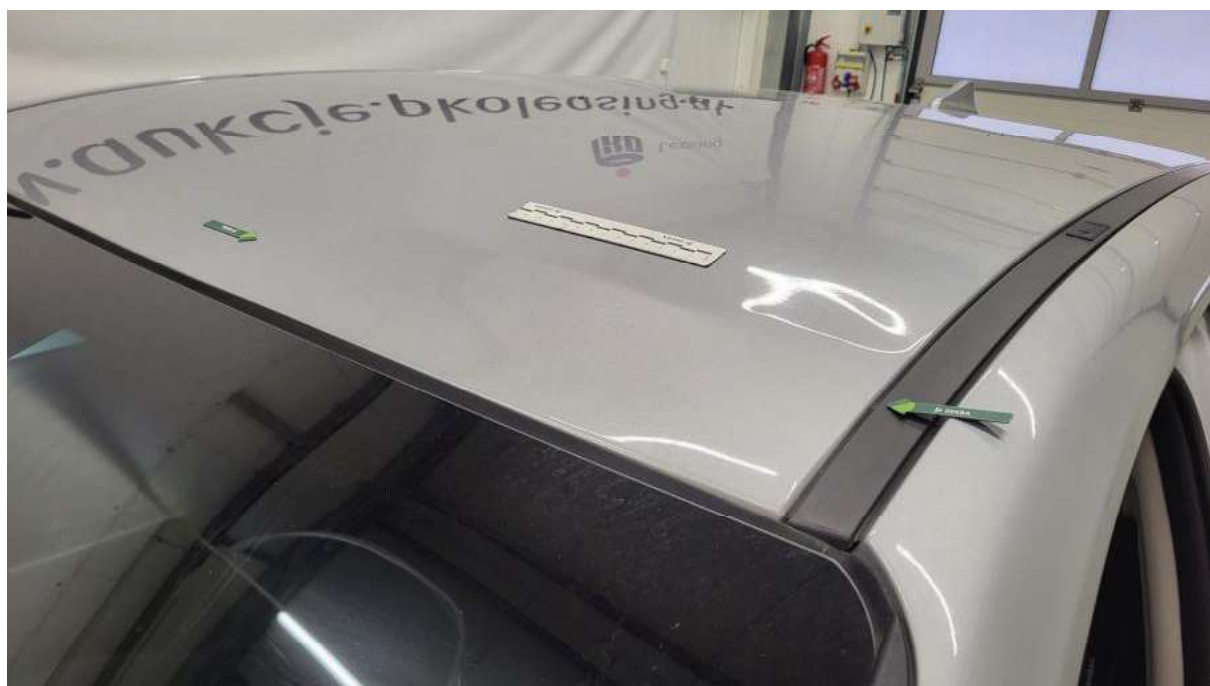
**Fot. 66**

Dach - Inne 1

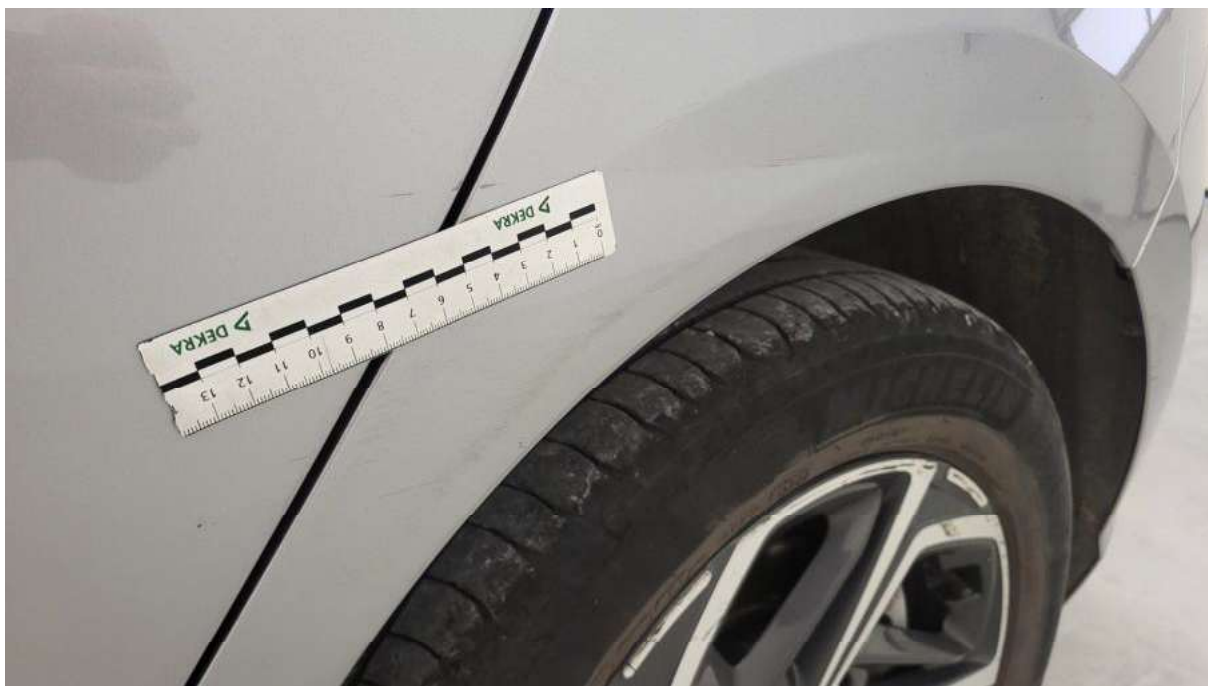
**Fot. 67**

Błotnik tylny L / Ściana boczna L - Rysa/odprysk 1

| Poz. | Nazwa pozycji | Opis uszkodzeń | Kwalifik. | Naprawa [rbg] |
|---|---|---|---|---|
| 5 | Błotnik tylny L | rysa/odprysk, wgniecenie/odkształcenie | NA | 2 |

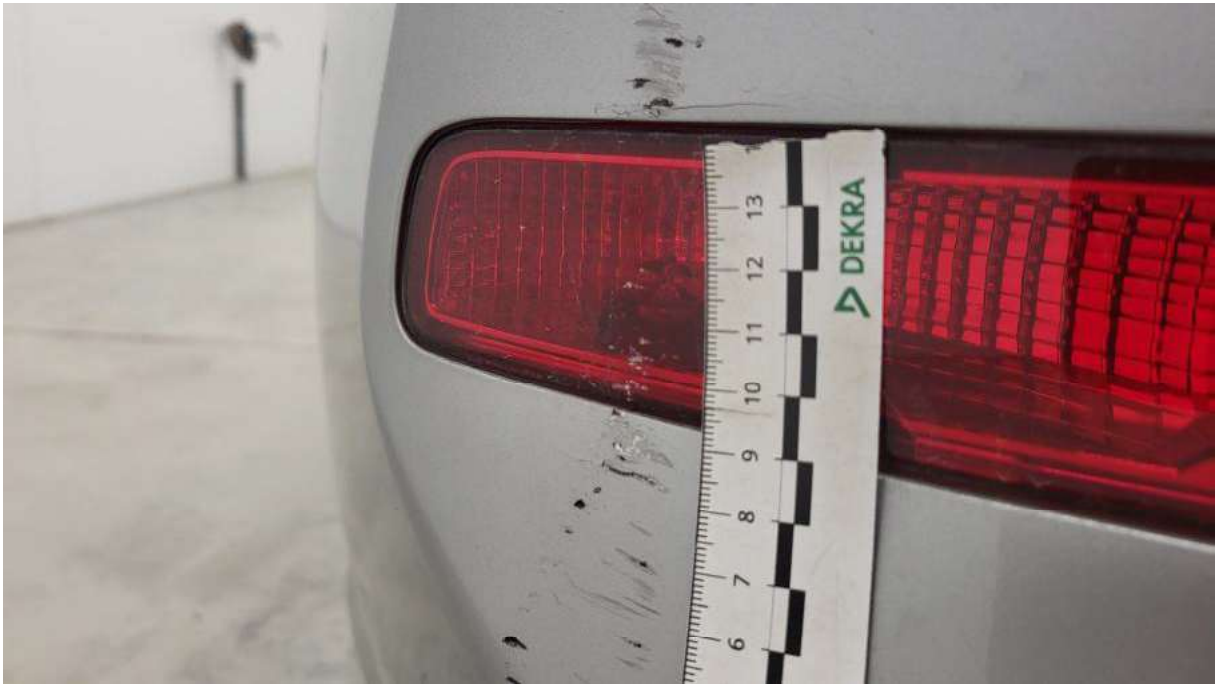
**Fot. 69**

Lampa przeciwmgielna tylna L - Rysa/odprysk 1

| Poz. | Nazwa pozycji | Opis uszkodzeń | Kwalifik. | Naprawa [rbg] |
|---|---|---|---|---|
| 13 | Lampa przeciwmiełowa kpl. L | zarysowanie | | |

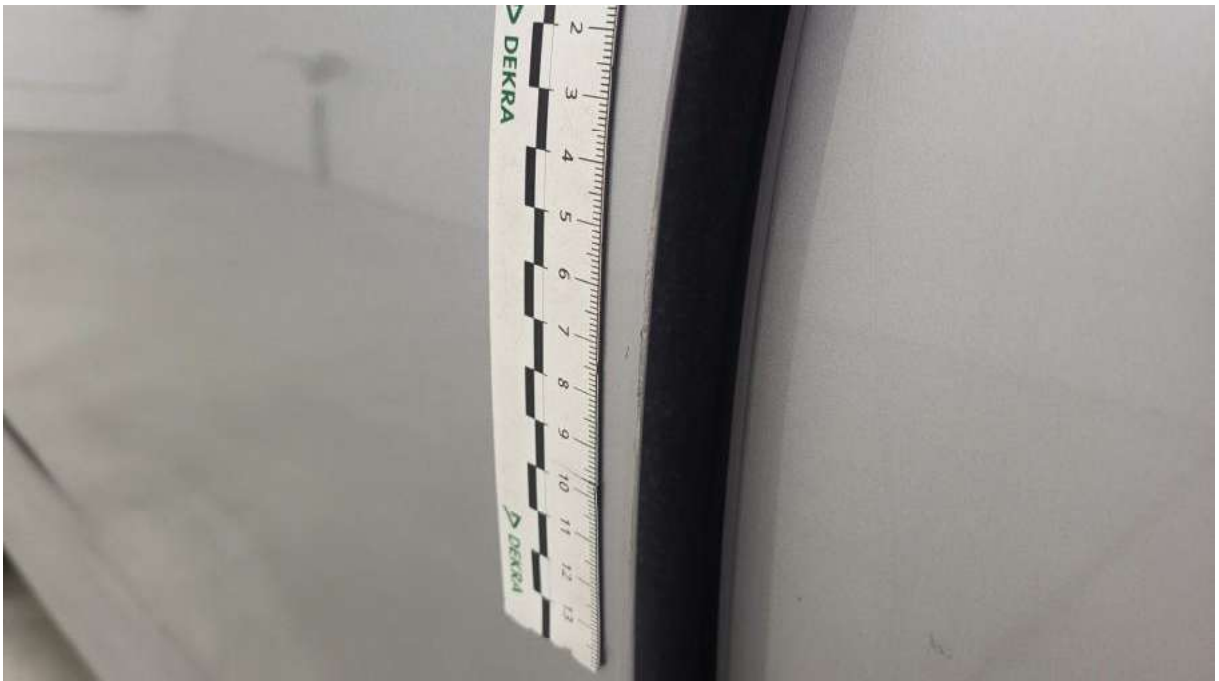
**Fot. 70**

Drzwi przed L - Rysa/odprysk 1

| Poz. | Nazwa pozycji | Opis uszkodzeń | Kwalifik. | Naprawa [rbg] |
|---|---|---|---|---|
| 2 | Drzwi przednie (nieuzbrojone) L | rysa/odprysk, wgniecenie/odkształcenie | NA | 0.7 |

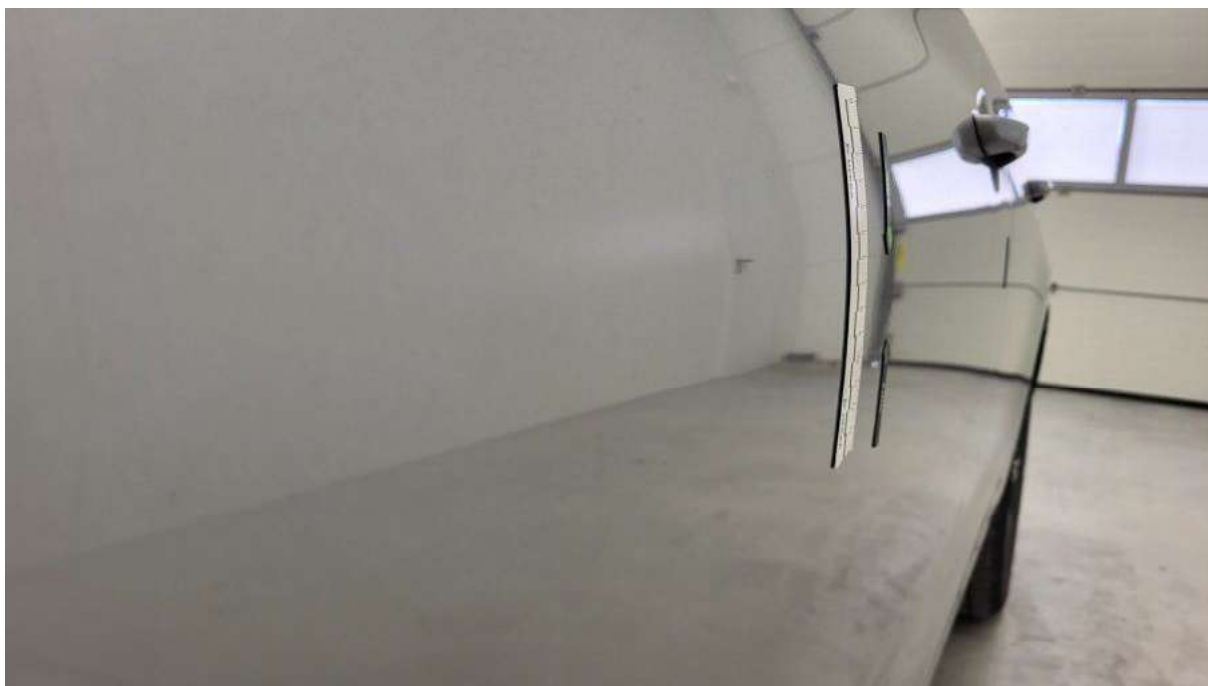
**Fot. 71**

Drzwi przed L - Wgniecenie/odkształcenie 1

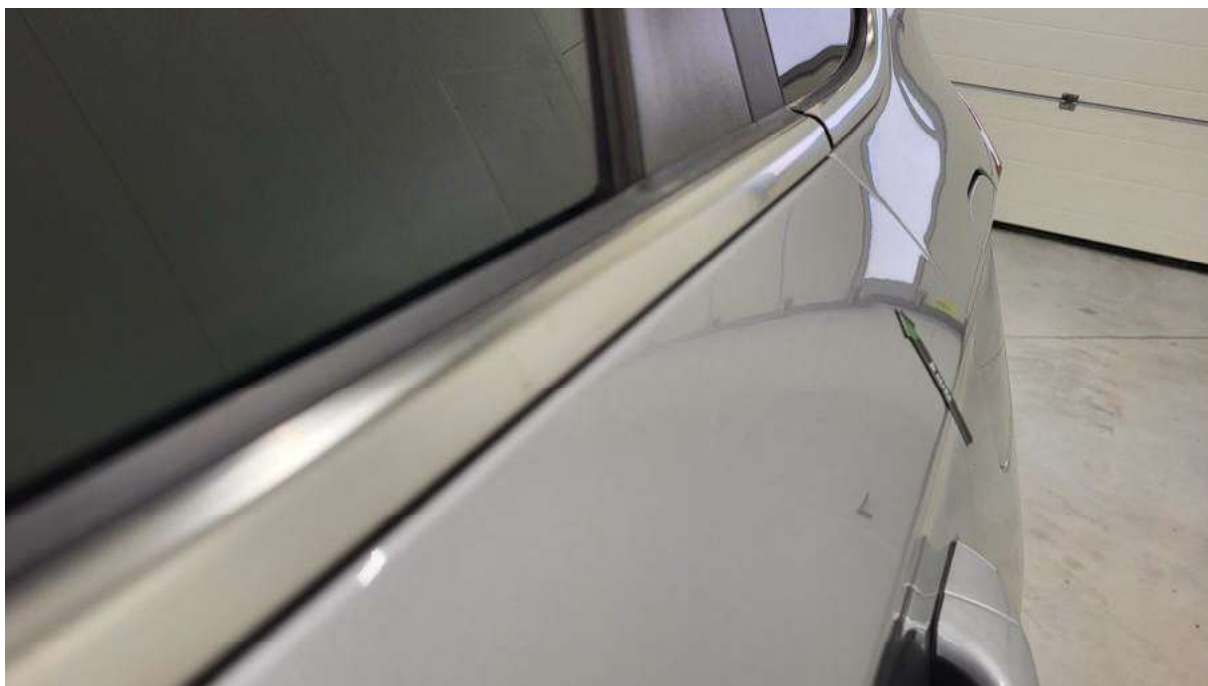
**Fot. 73**

Drzwi tylne L - Wgniecenie/odkształcenie 1

| Poz. | Nazwa pozycji | Opis uszkodzeń | Kwalifik. | Naprawa [rbg] |
|---|---|---|---|---|
| 10 | Drzwi tylne (nieuzbrojone) L | rysa/odprysk, wgniecenie/odkształcenie | | |

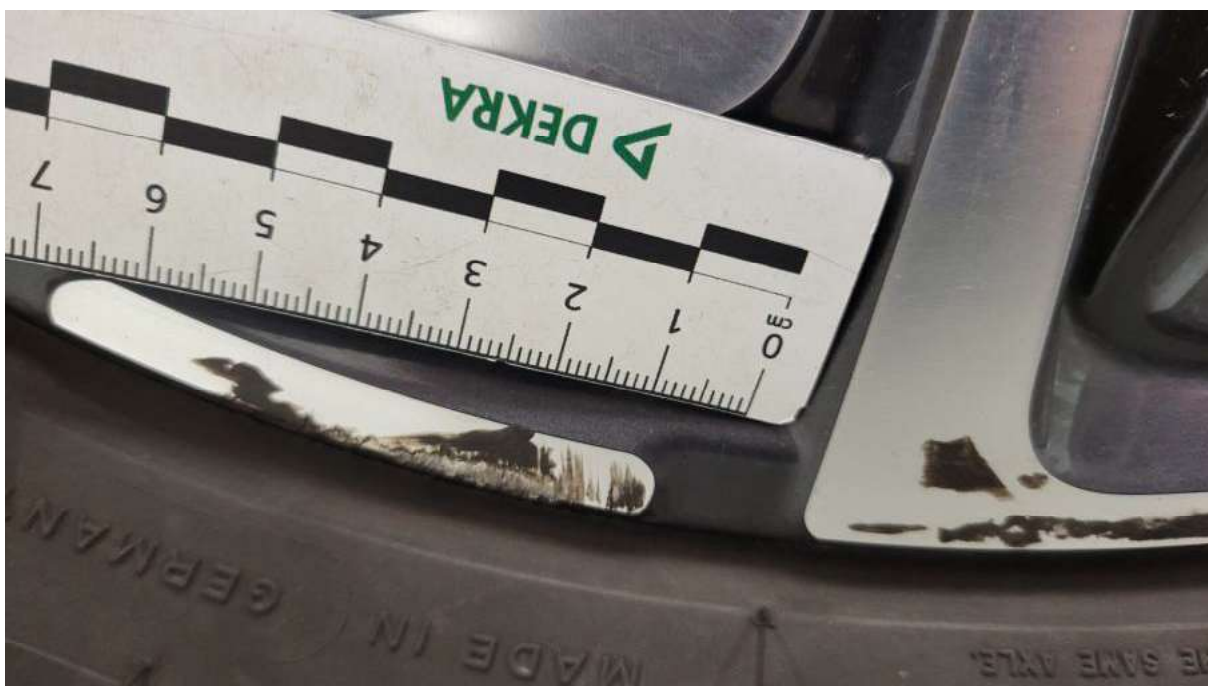
**Fot. 74**

Felga Aluminiowa przednia L - Rysa/odprysk 1

| Poz. | Nazwa pozycji | Opis uszkodzeń | Kwalifik. | Naprawa [rbg] |
|---|---|---|---|---|
| 15 | Tarcza koła aluminiowa przód L | rysa/odprysk | | |

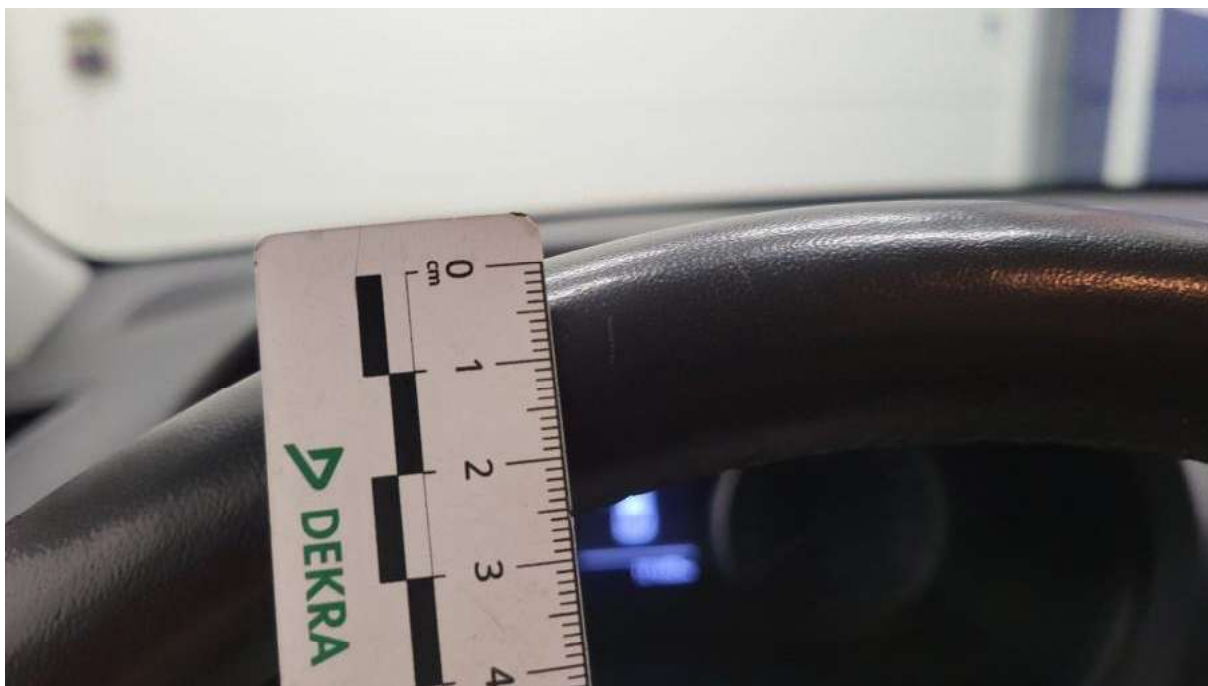
**Fot. 75**

Koło kierownicy - Rysa/odprysk 1

| Poz. | Nazwa pozycji | Opis uszkodzeń | Kwalifik. | Naprawa [rbg] |
|---|---|---|---|---|
| 14 | Kierownica przystosowana do Airbag | zarysowanie | | |
