## Raport z oględzin pojazdu

| Numer raportu | 220558/10/26-11401 | Data raportu | 15-10-2026 |

| Marka, model | HYUNDAI i30 20-24 |
| Numer rejestracyjny | WJ8892K |

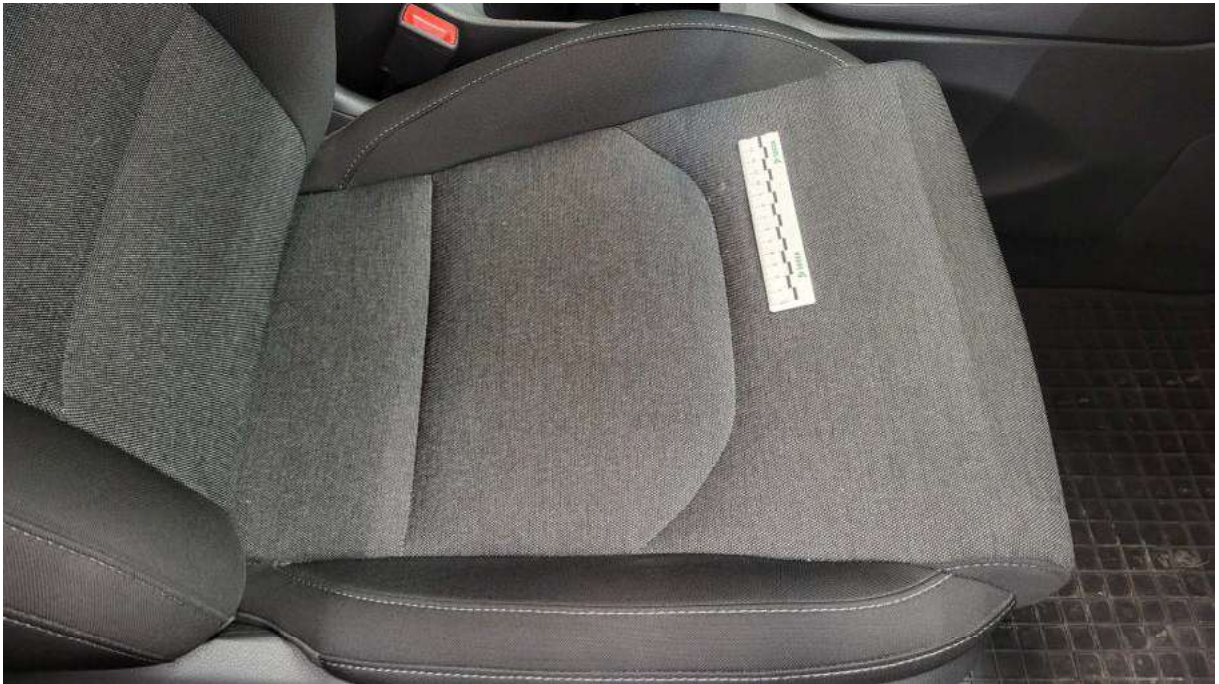
**Fot. 77**

Fotel prz. praw. - Inne 1

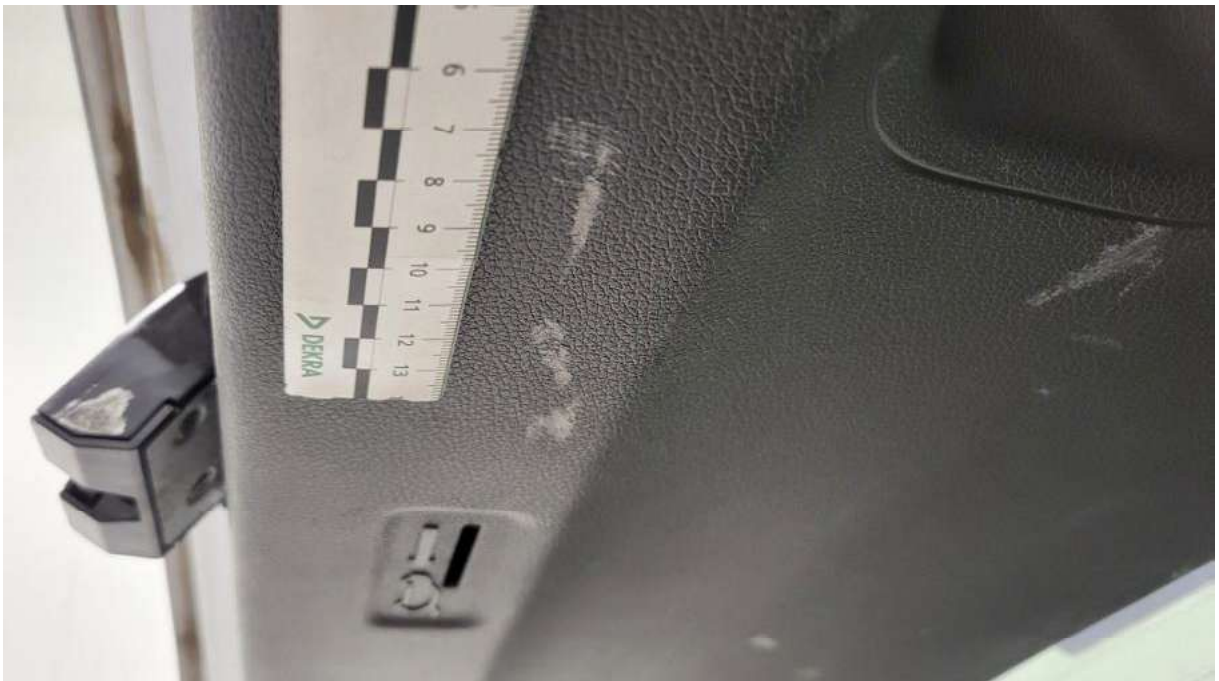
**Fot. 78**

Wykładzina pokrywy tylnej - Rysa/odprysk 1

| Poz. | Nazwa pozycji | Opis uszkodzeń | Kwalifik. | Naprawa [rbg] |
|---|---|---|---|---|
| 17 | Komplet nakładek pokrywy tylnej | zarysowanie | | |
