## Raport z oględzin pojazdu

| Numer raportu | 220601/10/26-11401 | Data raportu | 21-10-2026 |

| Marka, model | TOYOTA Yaris 20-24 |
| Numer rejestracyjny | WD4386T |

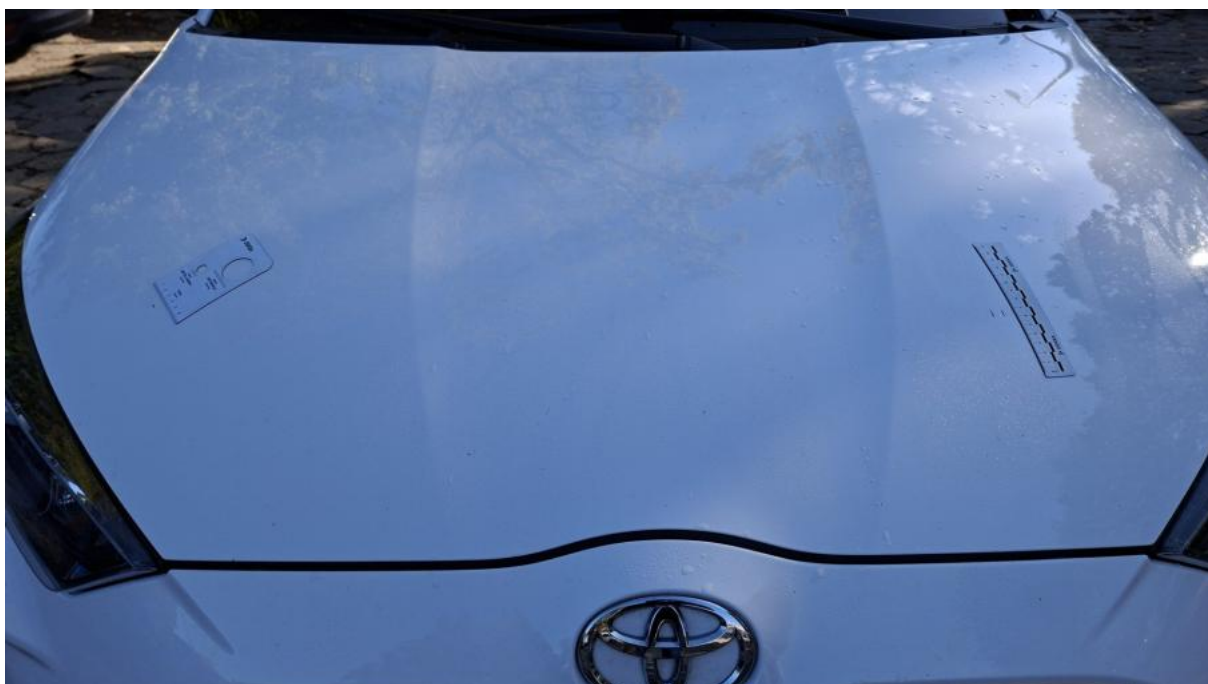
**Fot. 39**

Pokrywa komory silnika - Rysa/odprysk 1

| Poz. | Nazwa pozycji | Opis uszkodzeń | Kwalifik. | Naprawa [rbg] |
|---|---|---|---|---|
| 7 | Pokrywa przednia | rysa/odprysk, wgniecenie/odkształcenie, ślady korozji | NA | 0.5 |

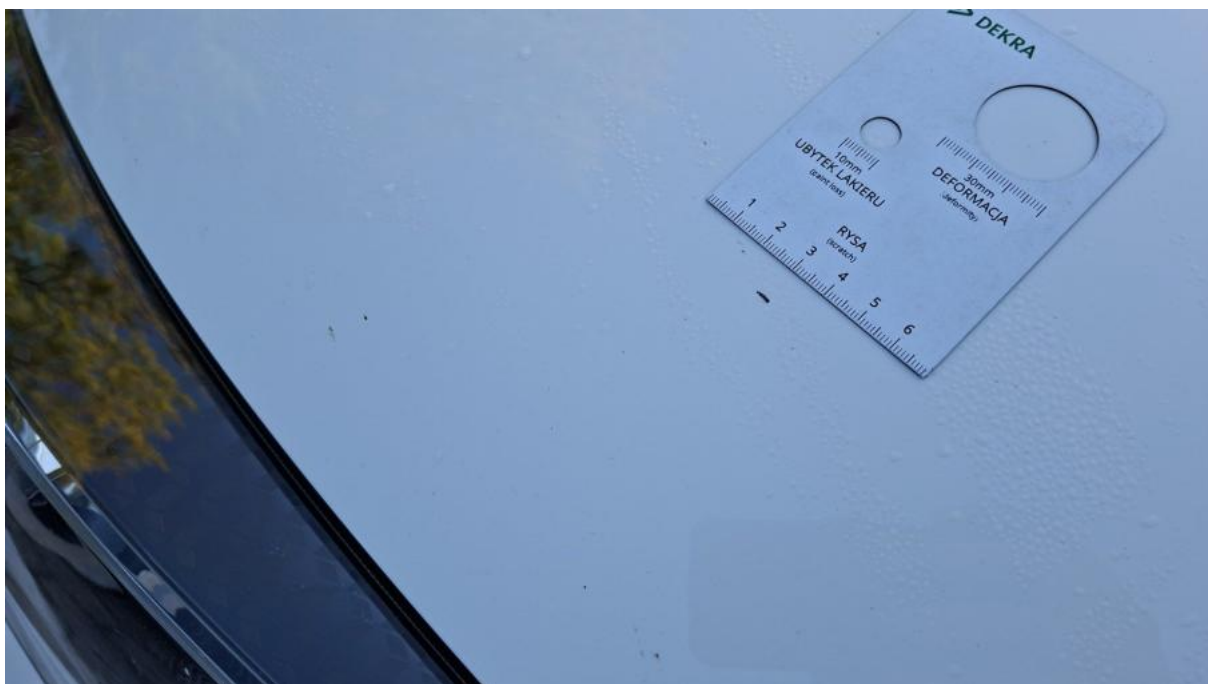
**Fot. 40**

Pokrywa komory silnika - Rysa/odprysk 2

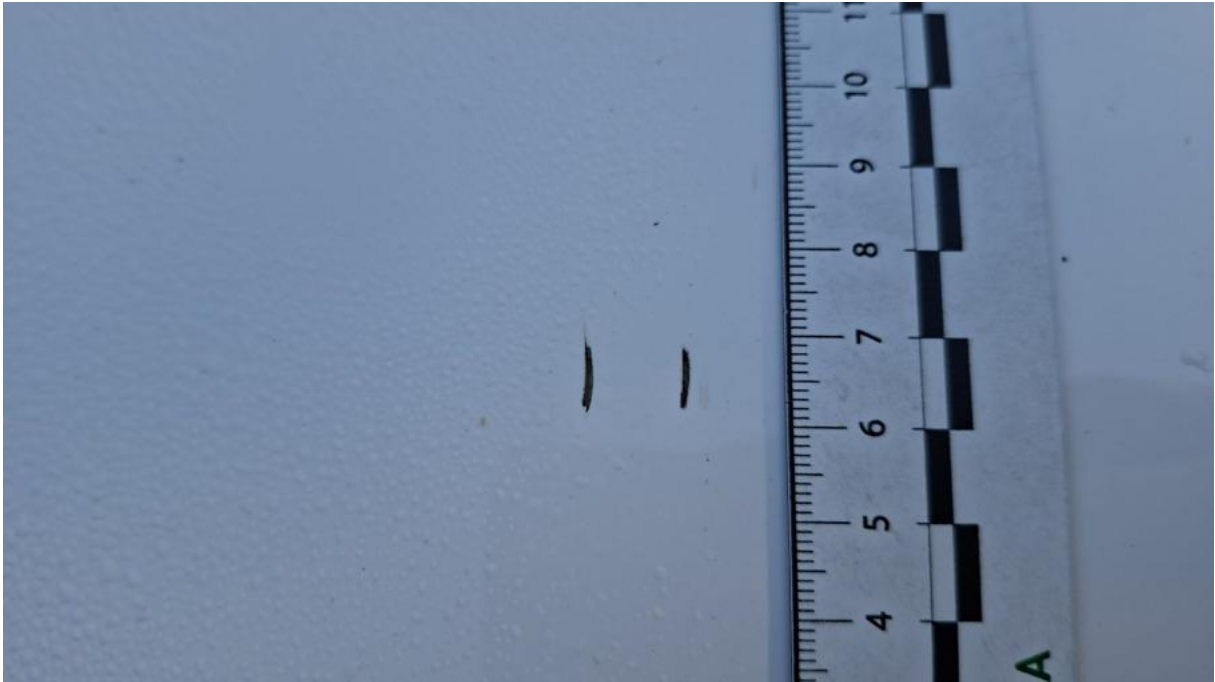
**Fot. 41**

Pokrywa komory silnika() - Rysa/odprysk 3

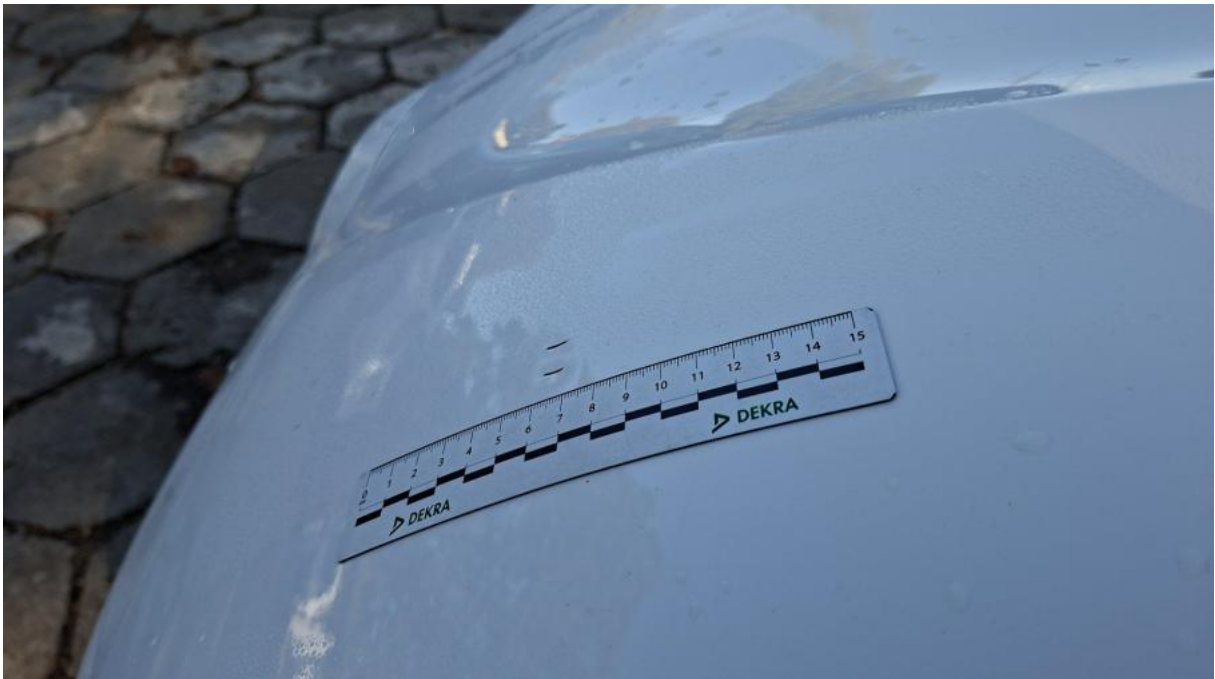
**Fot. 42**

Pokrywa komory silnika - Wgniecenie/odkształcenie 1

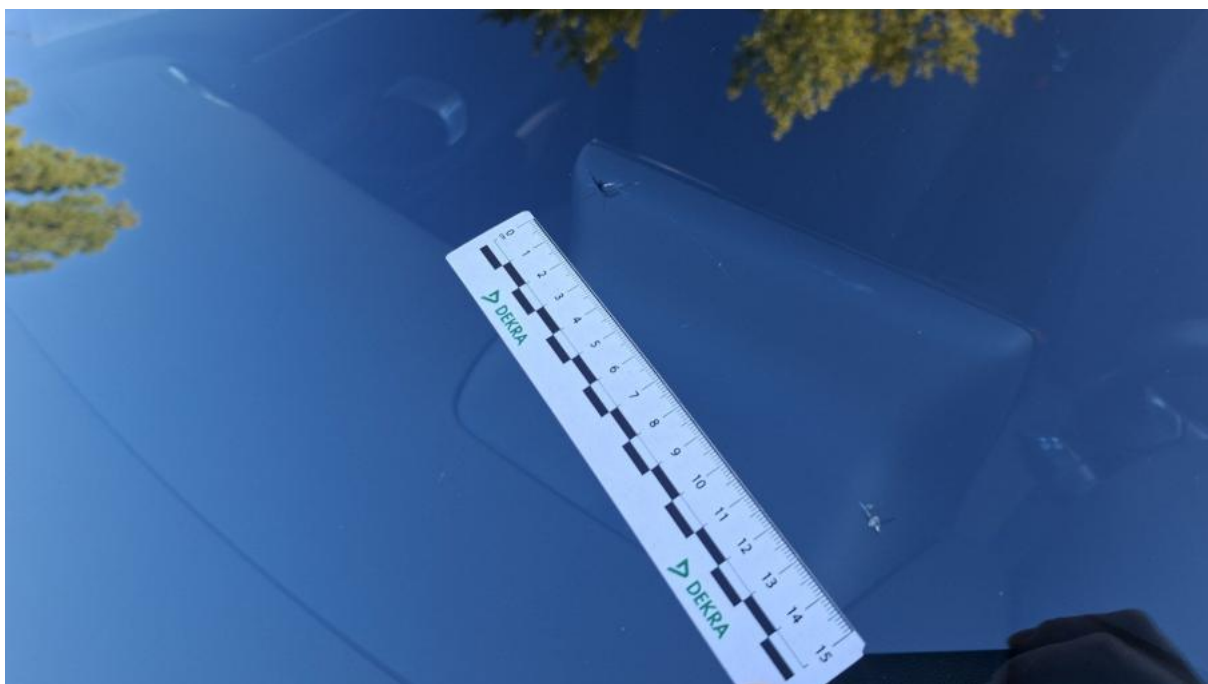
**Fot. 43**

Szyba czołowa - Pęknięcie/rozerwanie 1

| Poz. | Nazwa pozycji | Opis uszkodzeń | Kwalifik. | Naprawa [rbg] |
|---|---|---|---|---|
| 2 | Szyba przednia | pęknięcie | WY | 1.7 |
| 3 | Kpl.montażowy/naprawczy-kpl.do klejenia | | WY | |

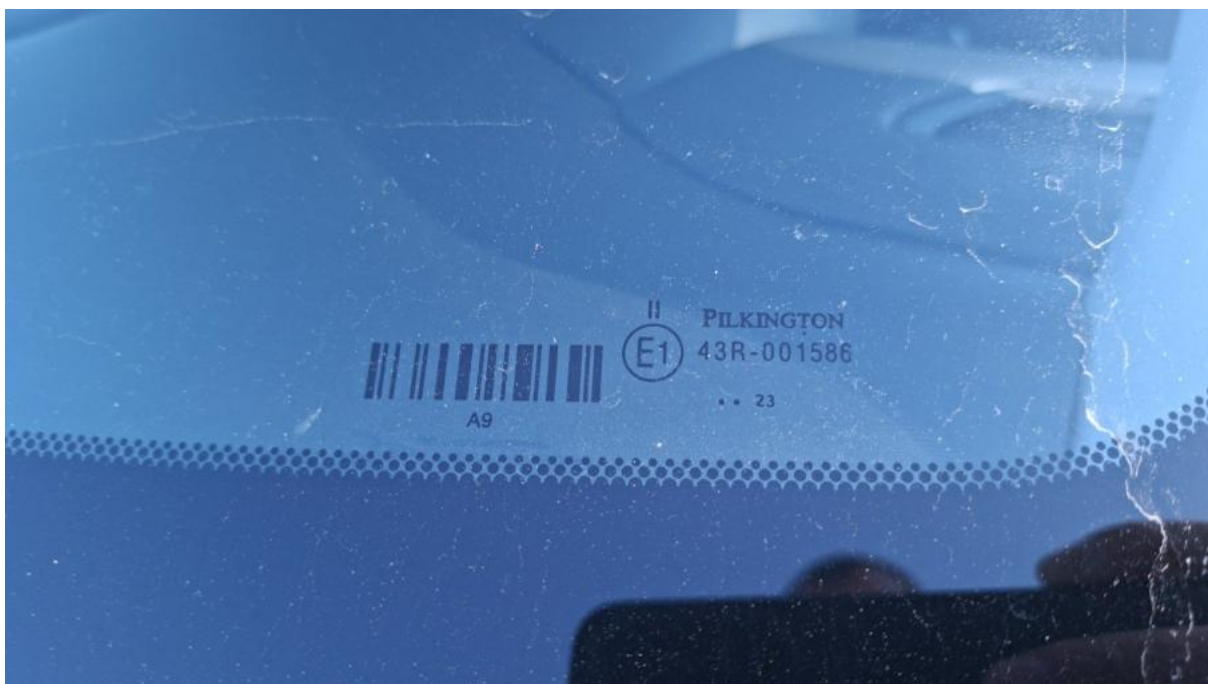
**Fot. 44**

Szyba czołowa - Pęknięcie/rozerwanie 2

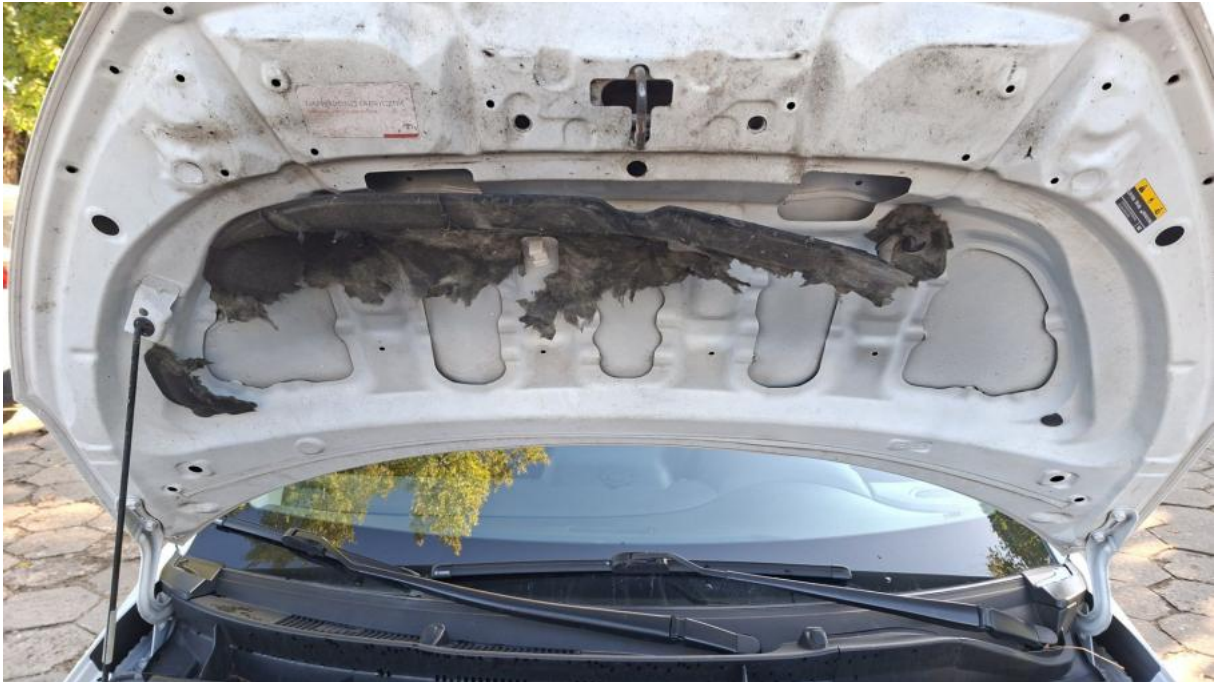
**Fot. 45**

Wykładzina pokrywy komory silnika - Pęknięcie/rozerwanie 1

| Poz. | Nazwa pozycji | Opis uszkodzeń | Kwalifik. | Naprawa [rbg] |
|---|---|---|---|---|
| 1 | Wykładzina tłumiąca pokrywy przedniej | rozerwanie | WY | 0.2 |

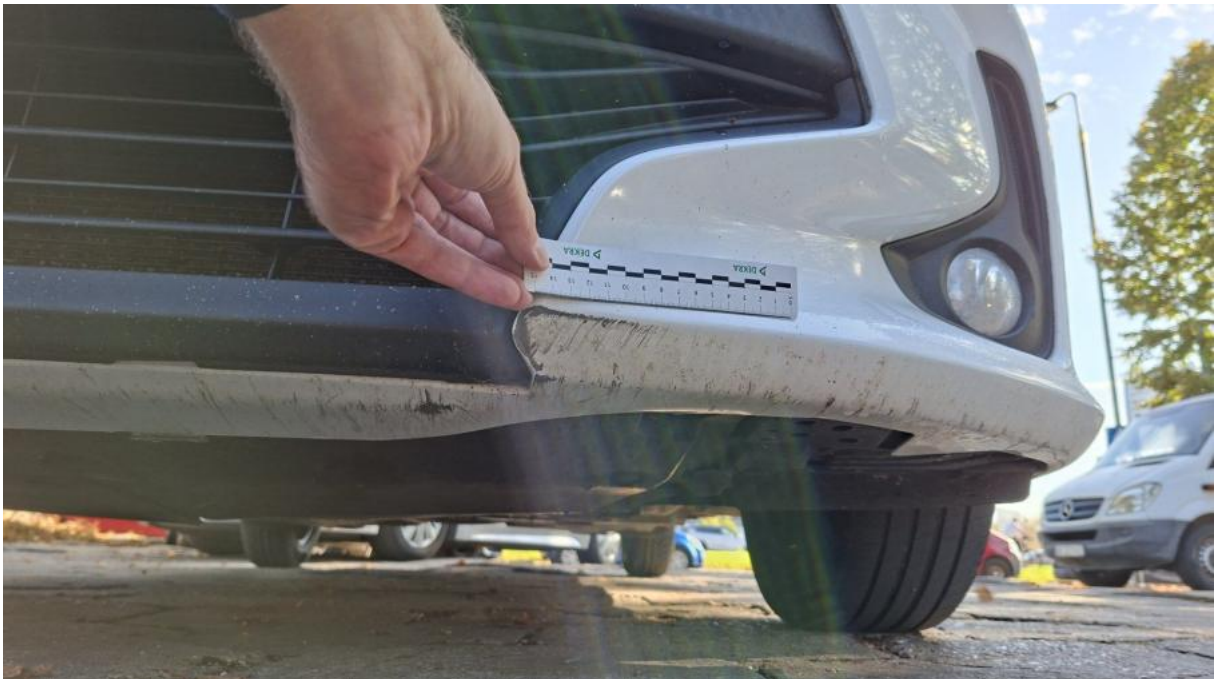
**Fot. 46**

Zderzak przedni cz dolna - Rysa/odprysk 1

| Poz. | Nazwa pozycji | Opis uszkodzeń | Kwalifik. | Naprawa [rbg] |
|---|---|---|---|---|
| 5 | Okładzina zderzaka przedniego | rysa/odprysk, wgniecenie/odkształcenie | NA | 1.2 |

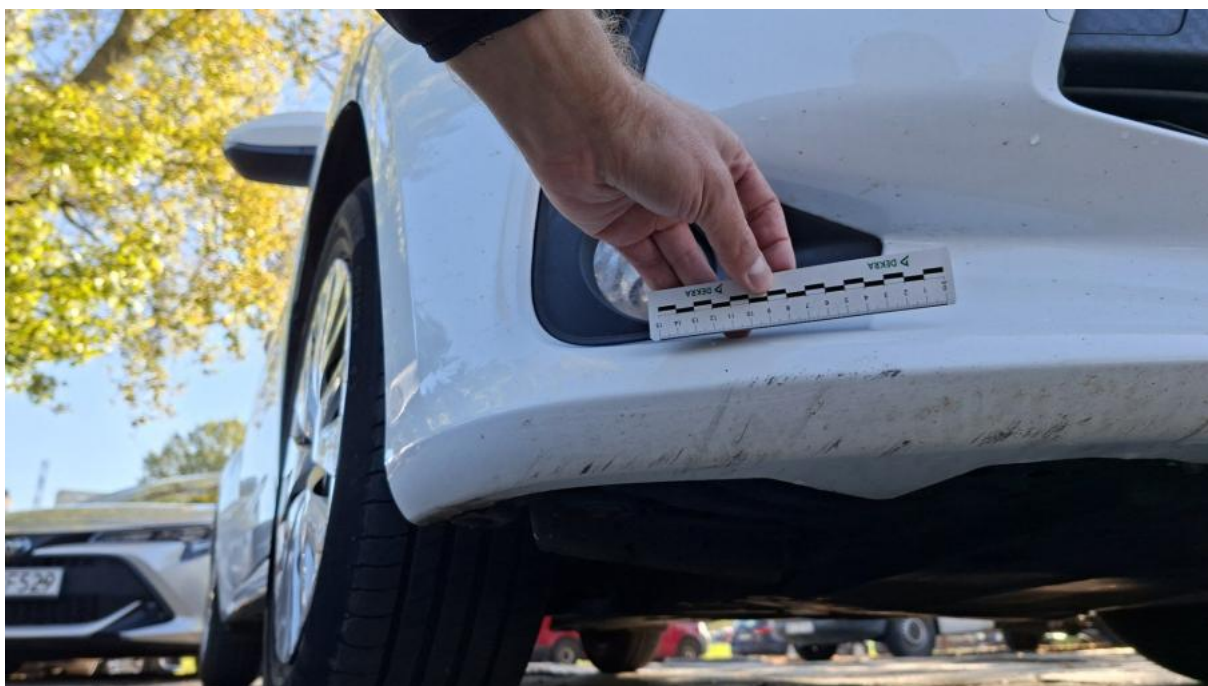
**Fot. 47**

Zderzak przedni cz dolna - Rysa/odprysk 2

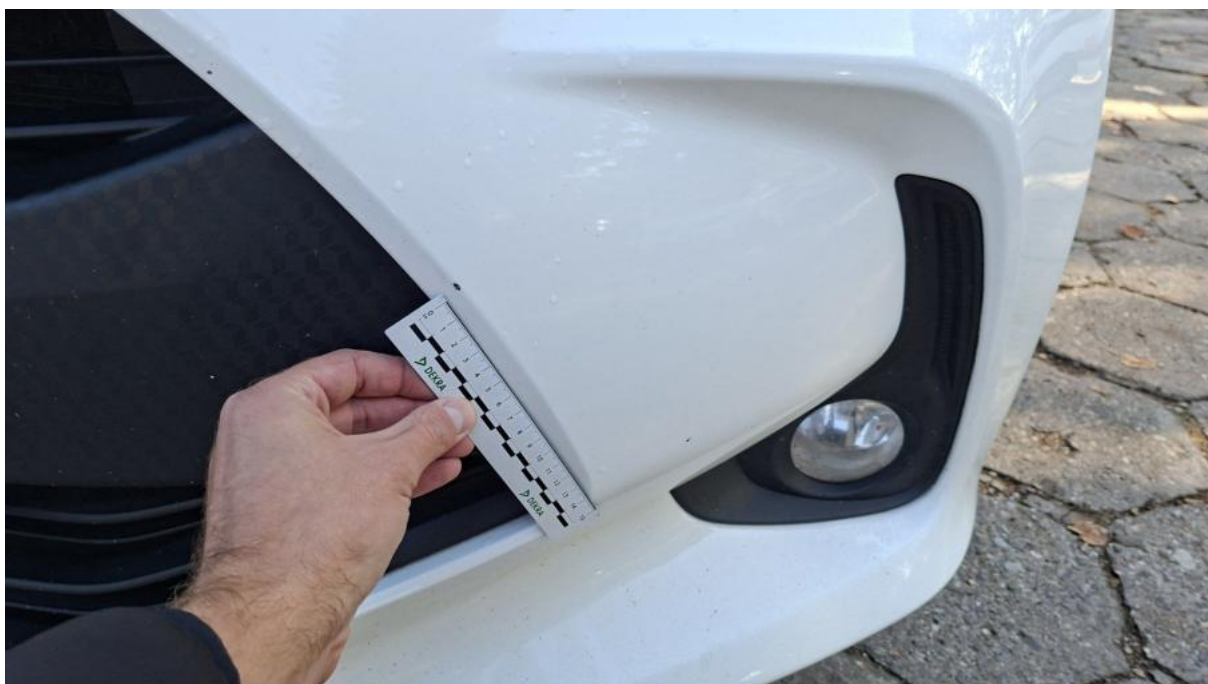
**Fot. 48**

Zderzak przedni cz L - Rysa/odprysk 1

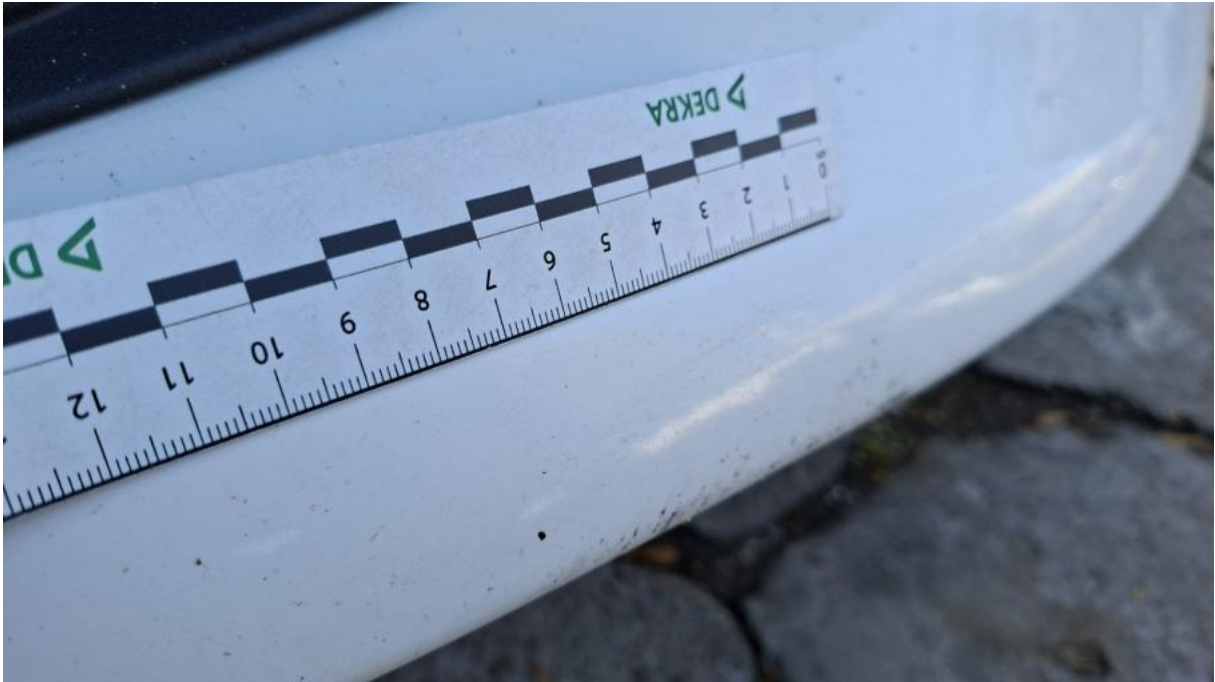
**Fot. 49**

Zderzak przedni cz L - Wgniecenie/odkształcenie 1

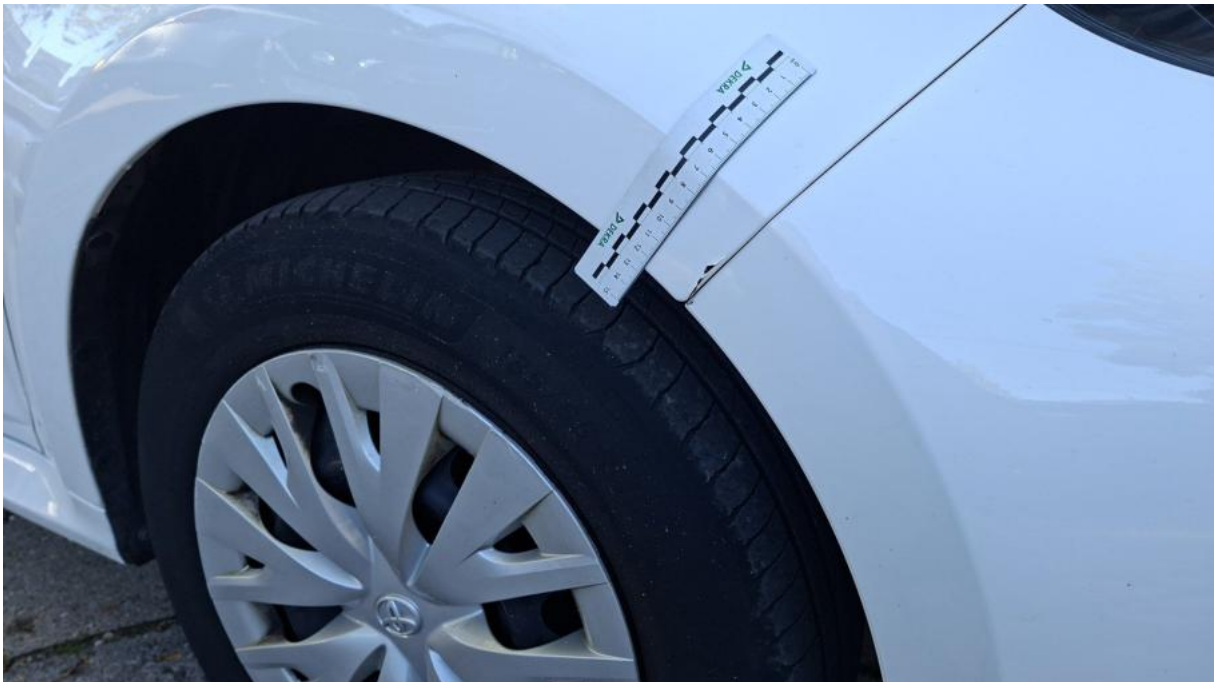
**Fot. 50**

Błotnik przedni P - Rysa/odprysk 1

| Poz. | Nazwa pozycji | Opis uszkodzeń | Kwalifik. | Naprawa [rbg] |
|---|---|---|---|---|
| 6 | Światnik przedni R | rysa/odprysk, ślady korozji | NA | 0.5 |

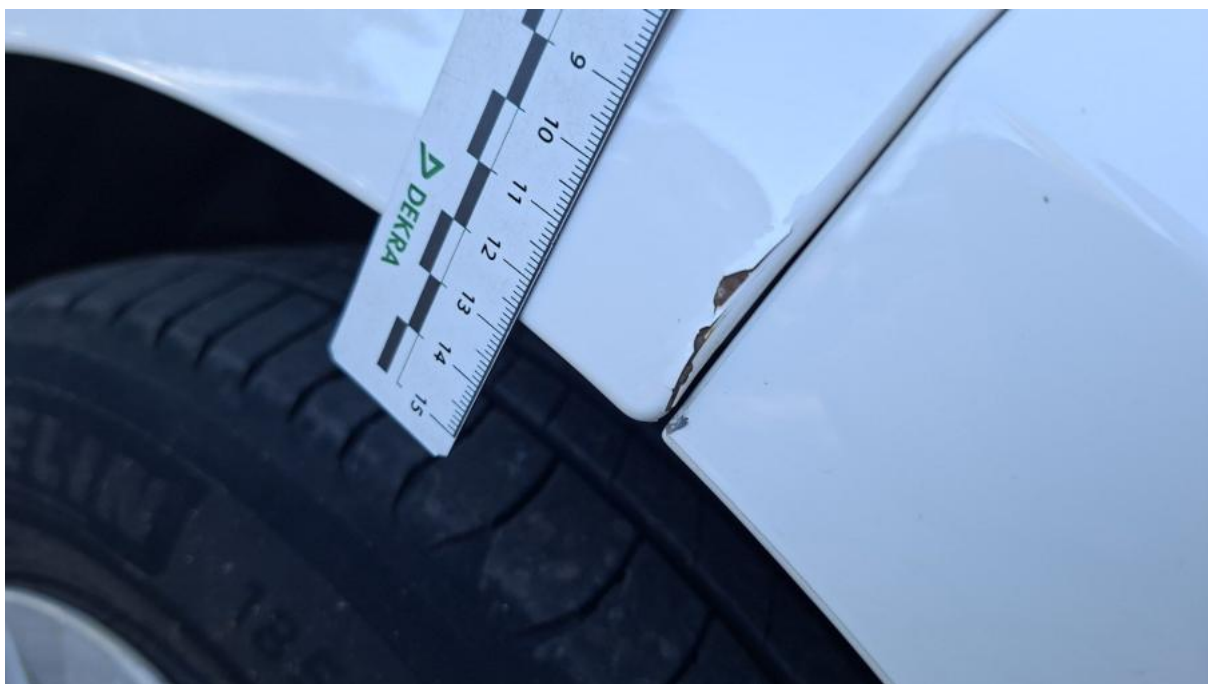
**Fot. 51**

Błotnik przedni P - Inne 1

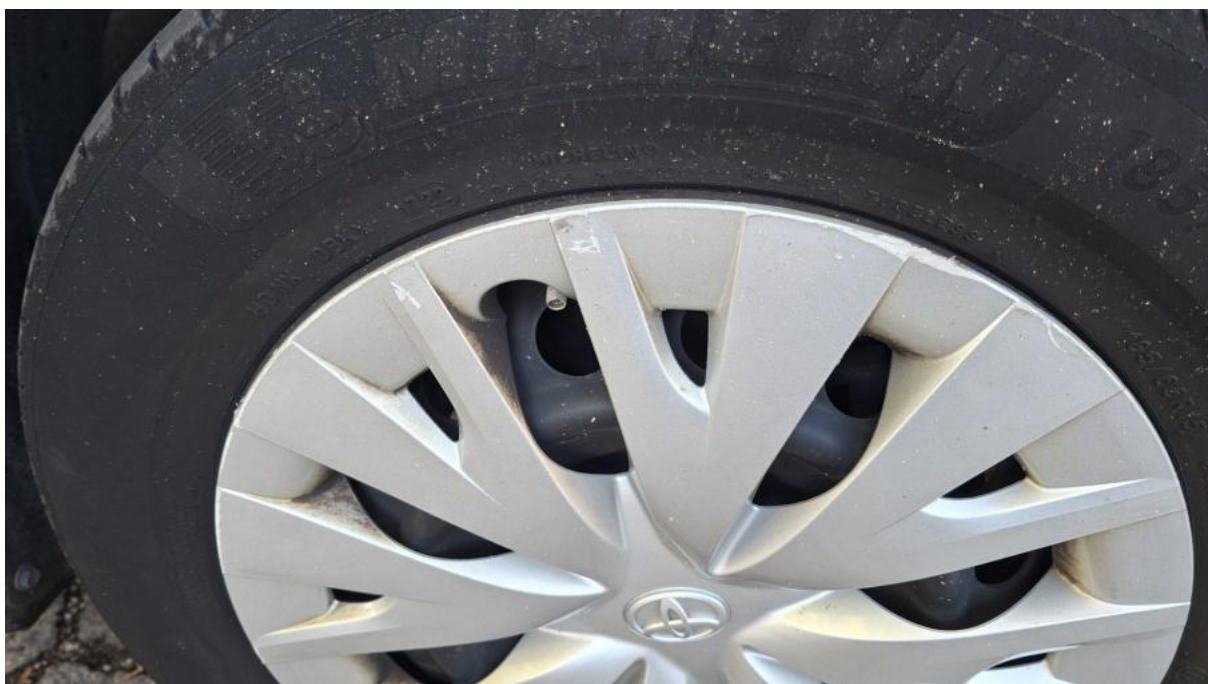
**Fot. 52**

| Poz. | Nazwa pozycji | Opis uszkodzeń | Kwalifik. | Naprawa [rbg] |
|---|---|---|---|---|
| 15 | Kołpak koła przód R | rysa/odprysk | | |

Kołpak przedni P - Rysa/odprysk 1

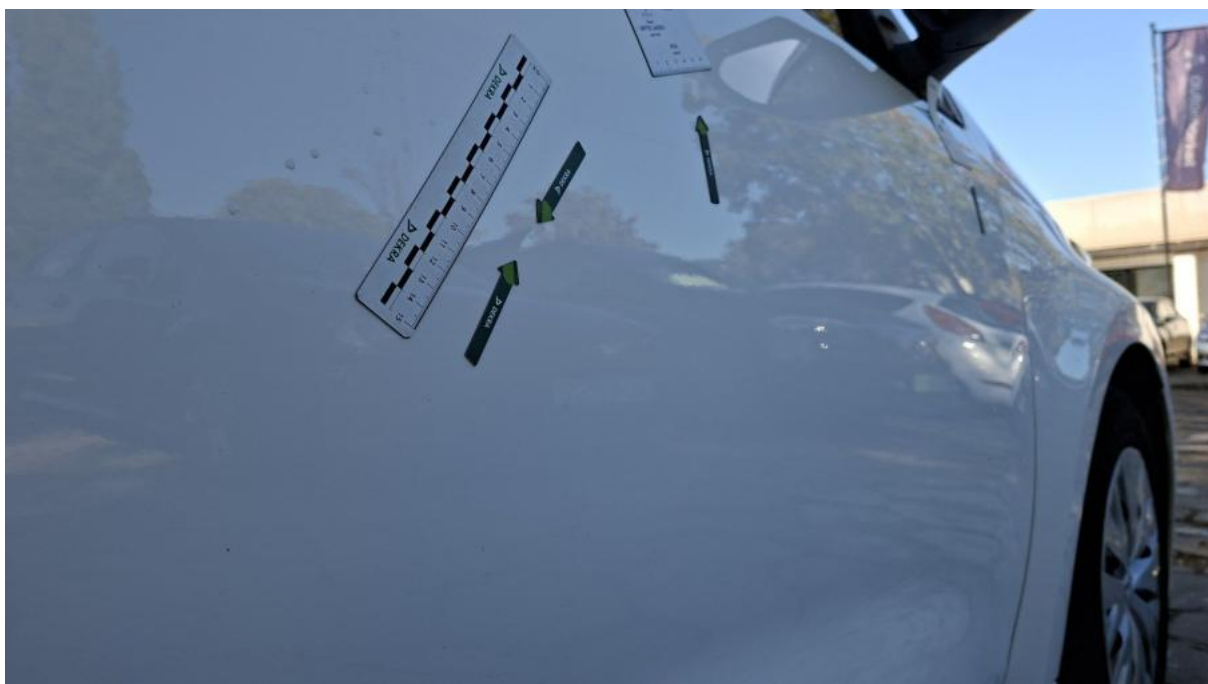
**Fot. 54**

| Poz. | Nazwa pozycji | Opis uszkodzeń | Kwalifik. | Naprawa [rbg] |
|---|---|---|---|---|
| 13 | Drzwi przednie (nieuzbrojone) R | wgniecenie/odkształcenie | | |

Drzwi przednie P - Wgniecenie/odkształcenie 1

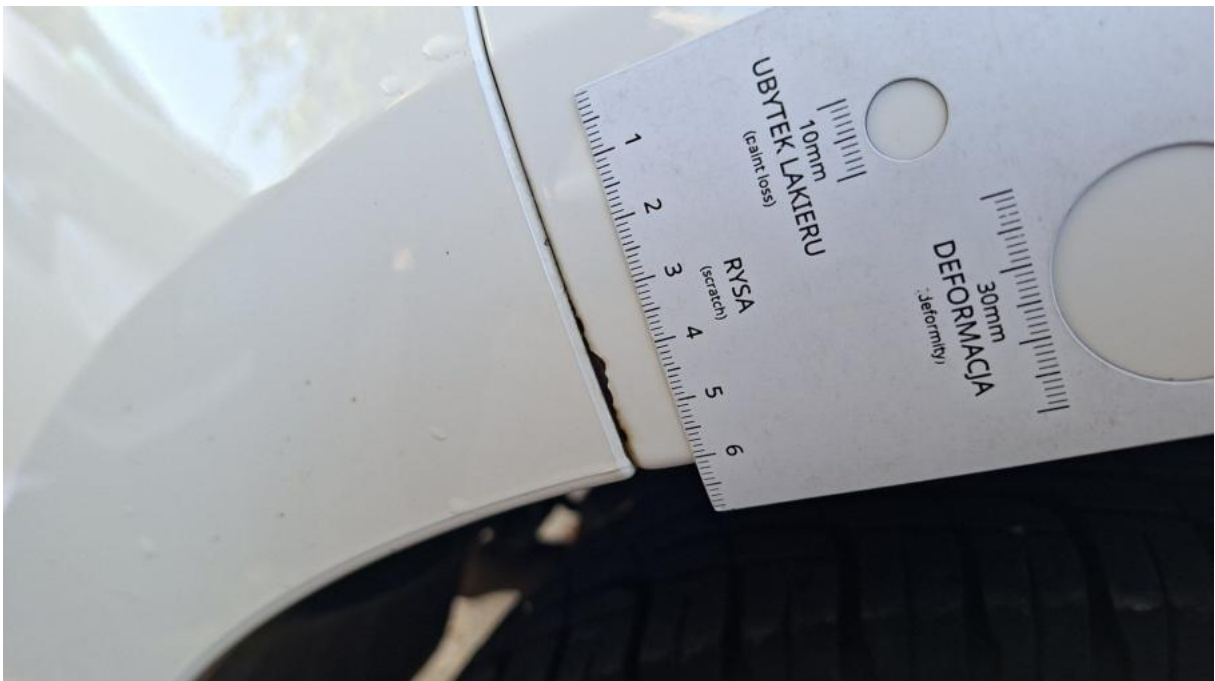
**Fot. 56**

Błotnik tylny P / Ściana boczna P - Inne 1

| Poz. | Nazwa pozycji | Opis uszkodzeń | Kwalifik. | Naprawa [rbg] |
|---|---|---|---|---|
| 11 | Światnik tylny R | rysa/odprysk, ślady korozji | NA | 0.5 |

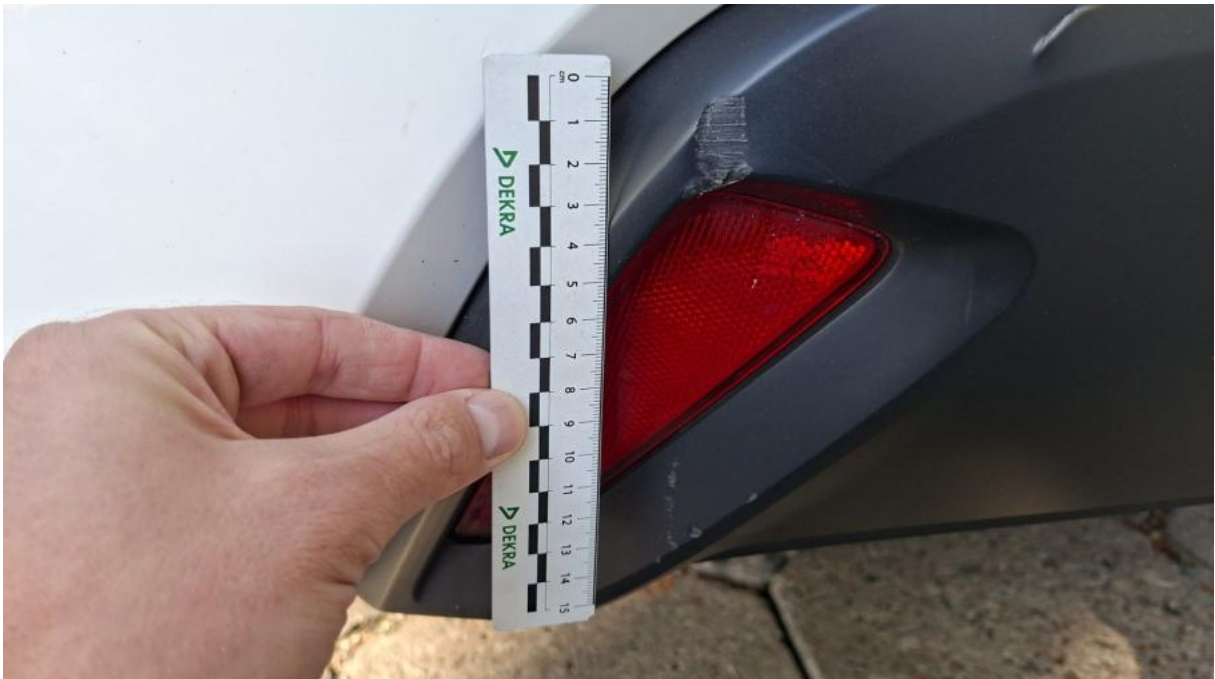
**Fot. 58**

Spojler zderzaka tylnego - Rysa/odprysk 1

| Poz. | Nazwa pozycji | Opis uszkodzeń | Kwalifik. | Naprawa [rbg] |
|---|---|---|---|---|
| 4 | Spoiler zderzaka tylnego | zarysowanie, wgniecenie/odkształcenie | WY | 0.8 |

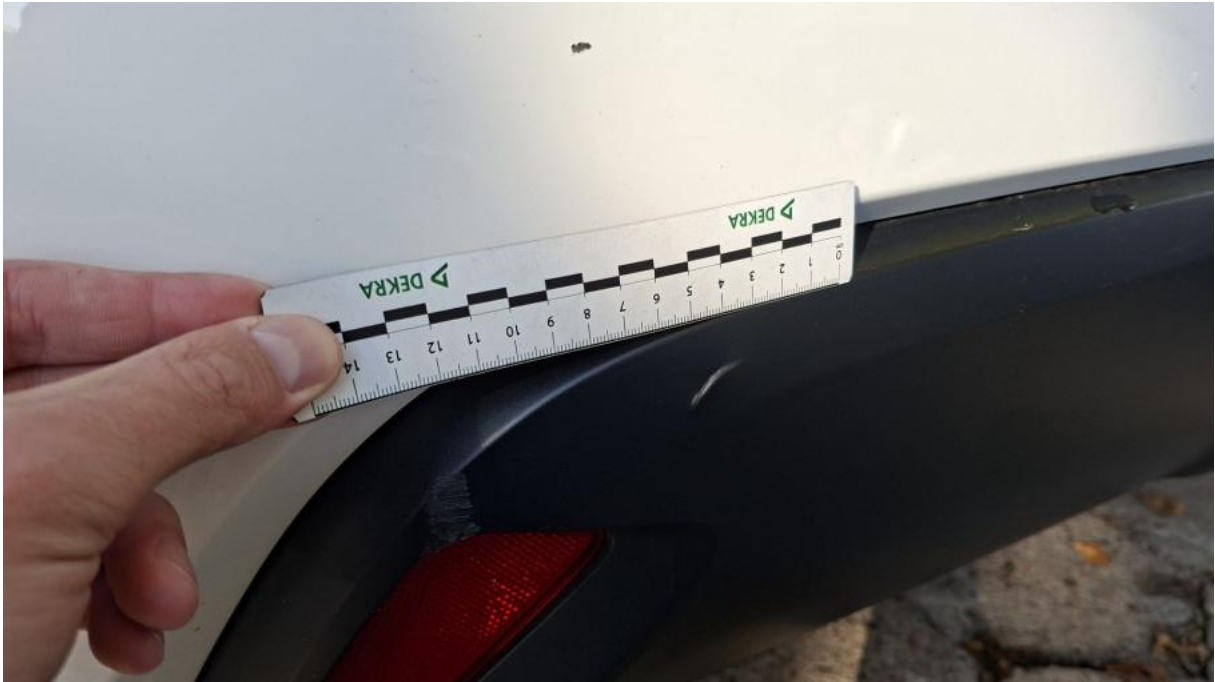
**Fot. 59**

Spojler zderzaka tylnego - Wgniecenie/odkształcenie 1

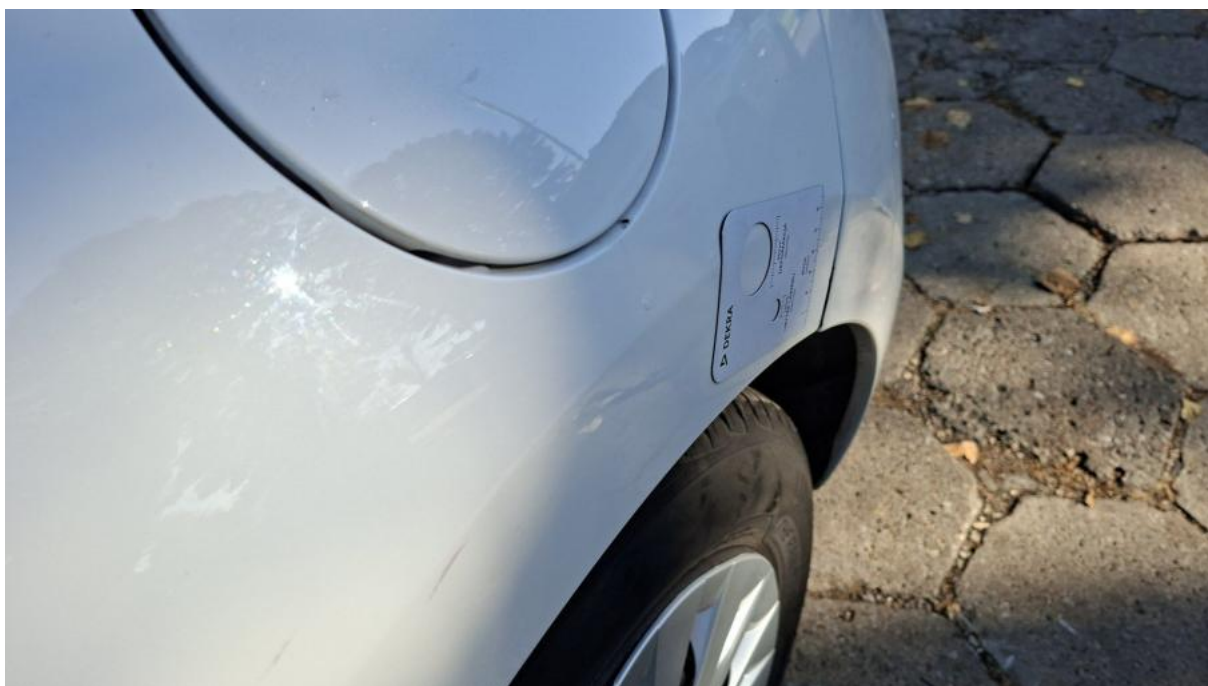
**Fot. 61**

| Poz. | Nazwa pozycji | Opis uszkodzeń | Kwalifik. | Naprawa [rbg] |
|---|---|---|---|---|
| 14 | Okładzina zderzaka tylnego | rysa/odprysk | | |

Zderzak tylny cz L - Inne 1

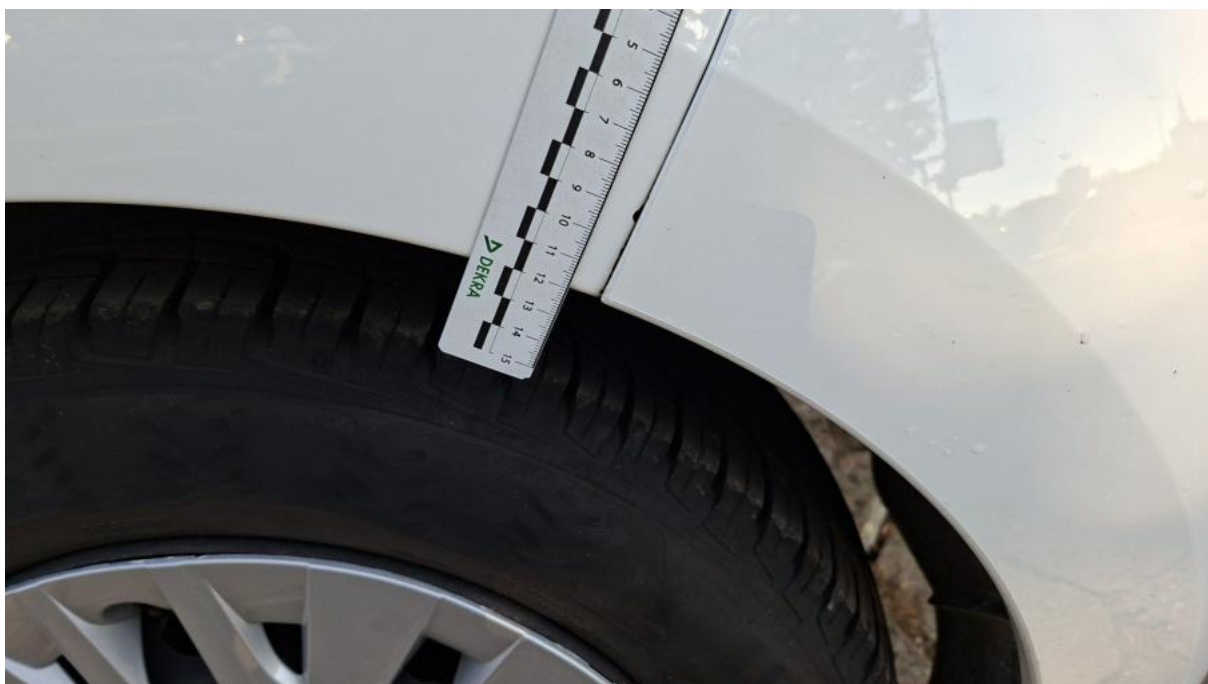
**Fot. 62**

Błotnik tylny L / Ściana boczna L - Rysa/odprysk 1

| Poz. | Nazwa pozycji | Opis uszkodzeń | Kwalifik. | Naprawa [rbg] |
|---|---|---|---|---|
| 10 | Światnik tylny L | rysa/odprysk, ślady korozji, wgniecenie/odkształcenie | NA | 0.5 |

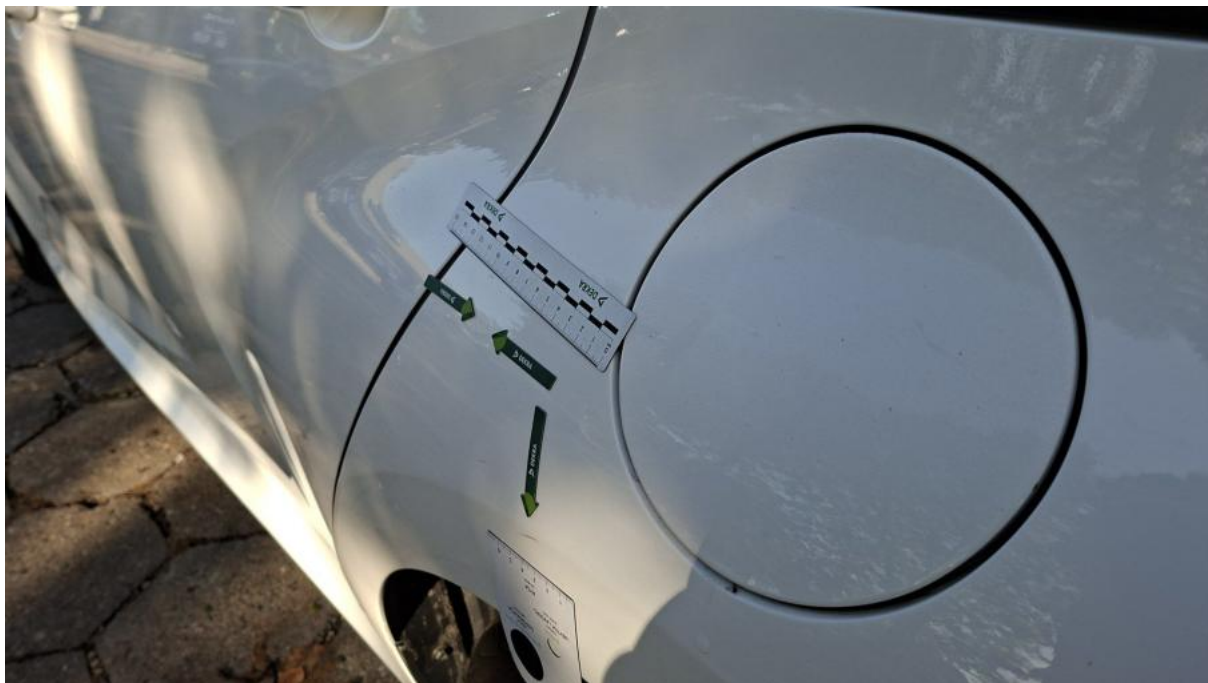
**Fot. 63**

Błotnik tylny L / Ściana boczna L - Wgniecenie/odkształcenie 1

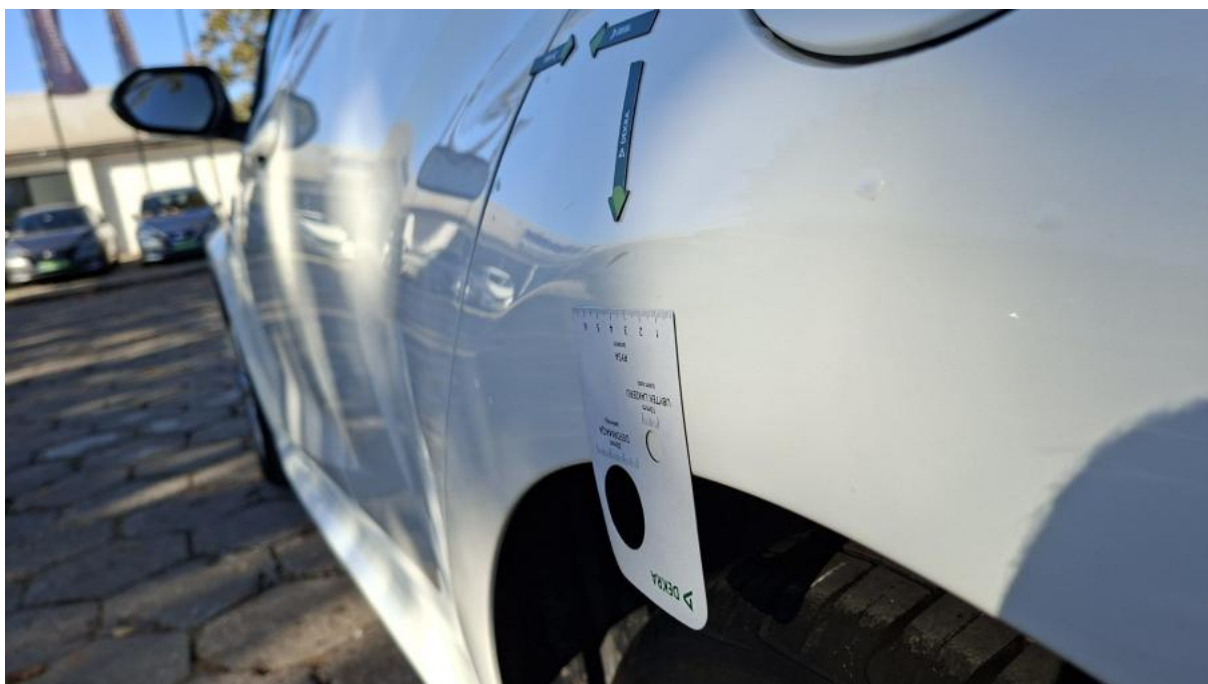
**Fot. 64**

Błotnik tylny L / Ściana boczna L - Wgniecenie/odkształcenie 2

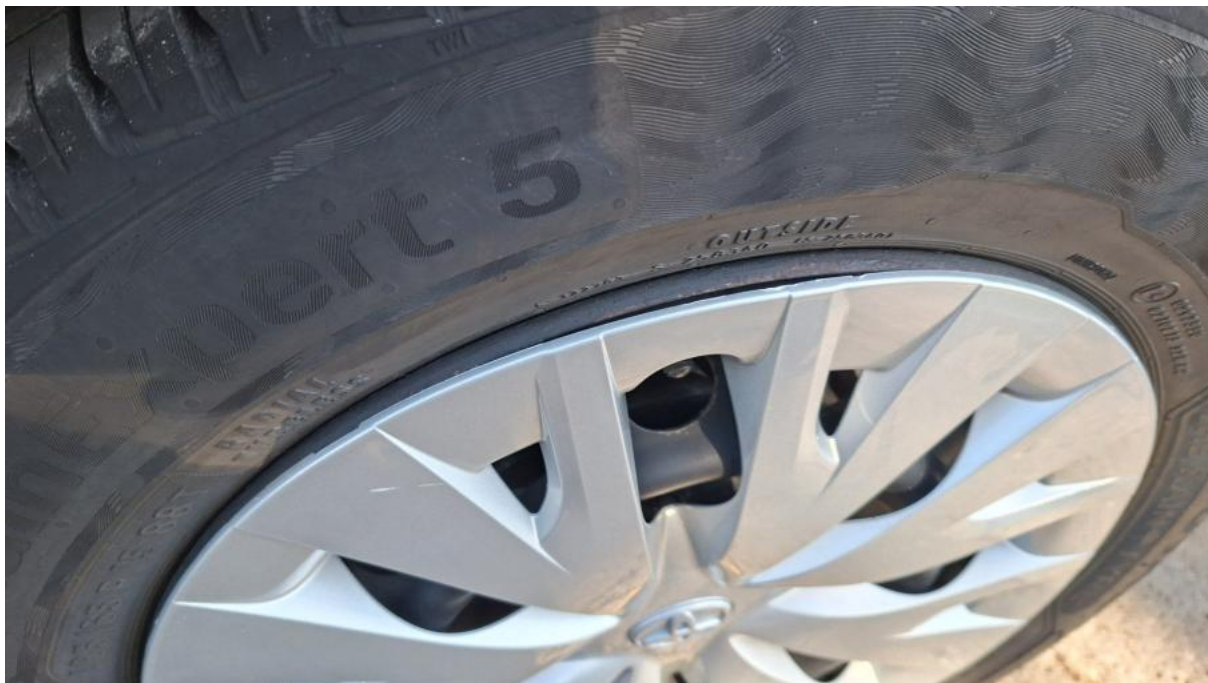
**Fot. 65**

| Poz. | Nazwa pozycji | Opis uszkodzeń | Kwalifik. | Naprawa [rbg] |
|---|---|---|---|---|
| 16 | Kołpak koła tył L | wgniecenie/odkształcenie | | |

Kołpak tylny L - Inne 1

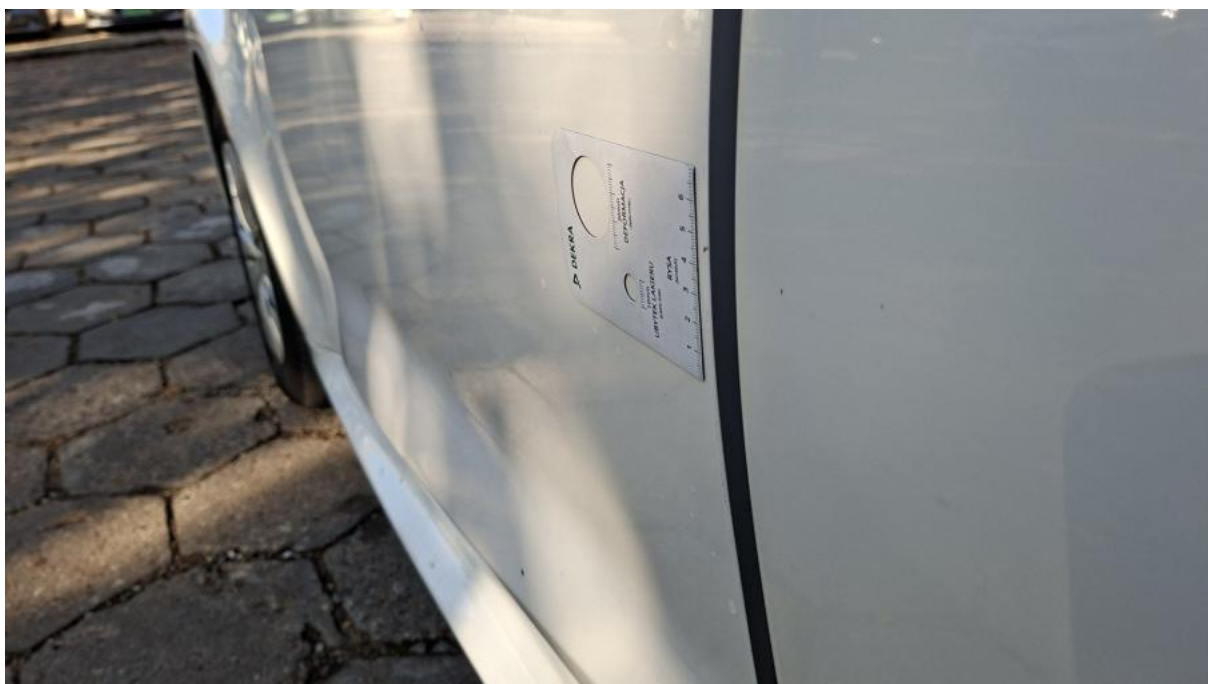
**Fot. 66**

| Poz. | Nazwa pozycji | Opis uszkodzeń | Kwalifik. | Naprawa [rbg] |
|---|---|---|---|---|
| 12 | Drzwi przednie (nieuzbrojone) L | rysa/odprysk | | |

Drzwi przed L - Rysa/odprysk 1

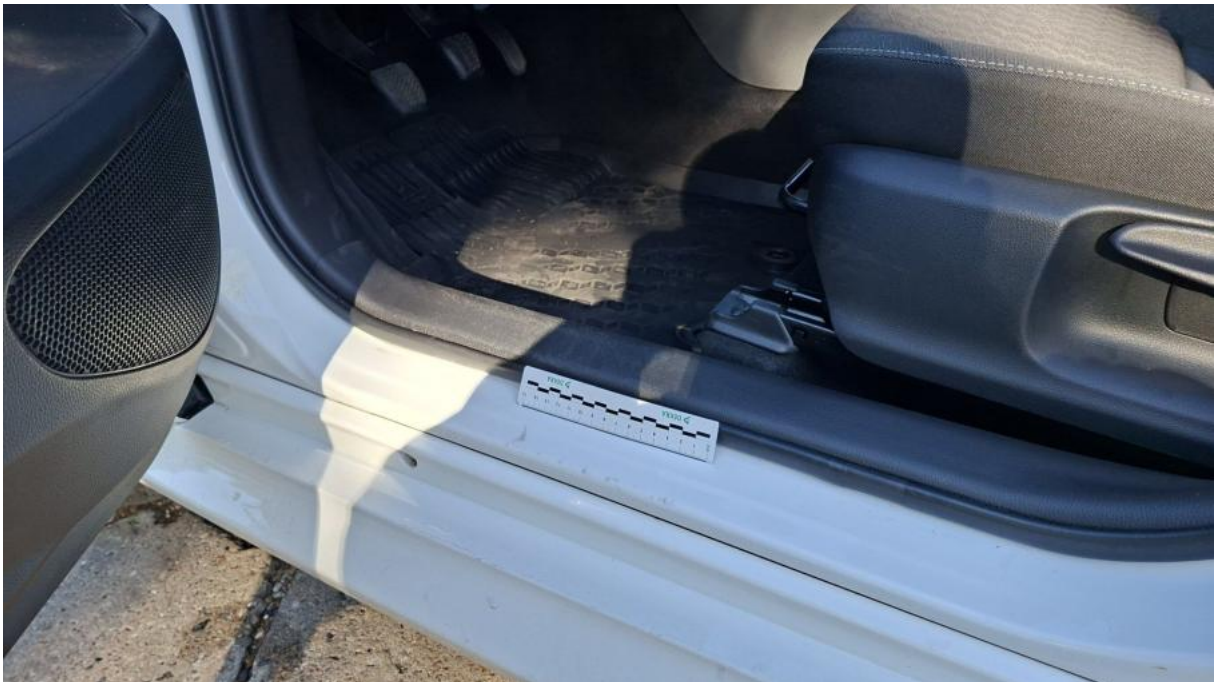
**Fot. 68**

Próg L - Rysa/odprysk 1

| Poz. | Nazwa pozycji | Opis uszkodzeń | Kwalifik. | Naprawa [rbg] |
|---|---|---|---|---|
| 9 | Próg L | rysa/odprysk | NA | 0.5 |

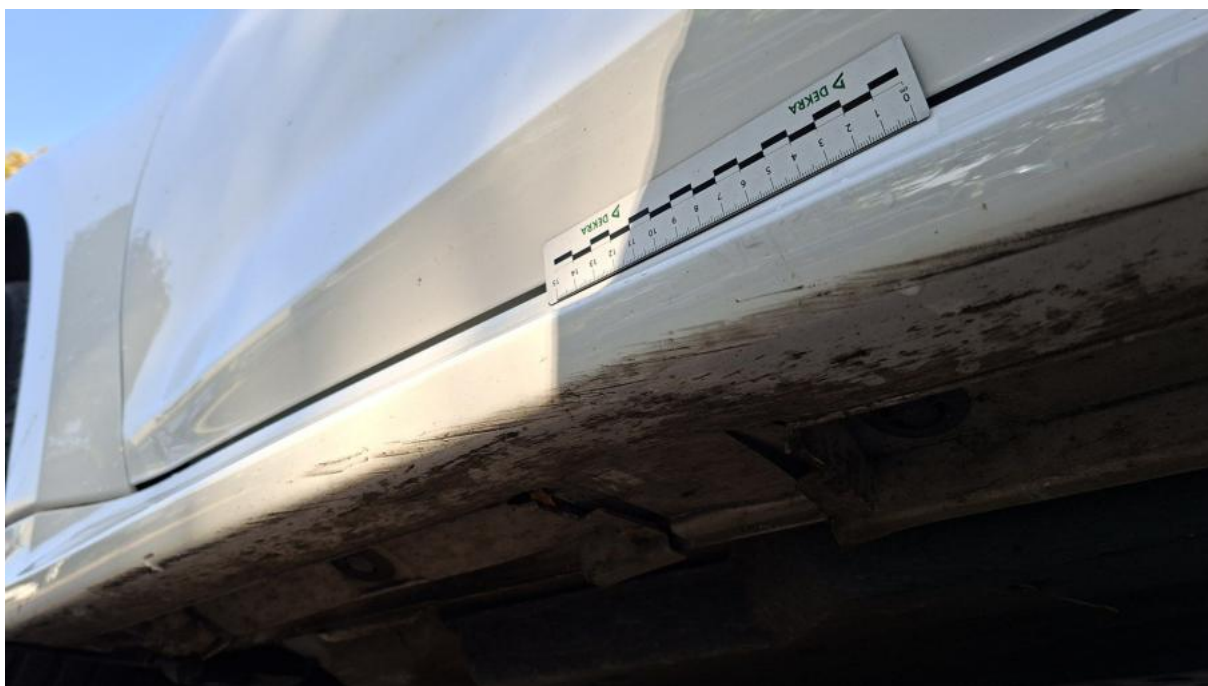
**Fot. 69**

Próg L - Rysa/odprysk 2
