## Raport z oględzin pojazdu

| Numer raportu | 220601/10/26-11401 | Data raportu | 21-10-2026 |

| Marka, model | TOYOTA Yaris 20-24 |
| Numer rejestracyjny | WD4386T |

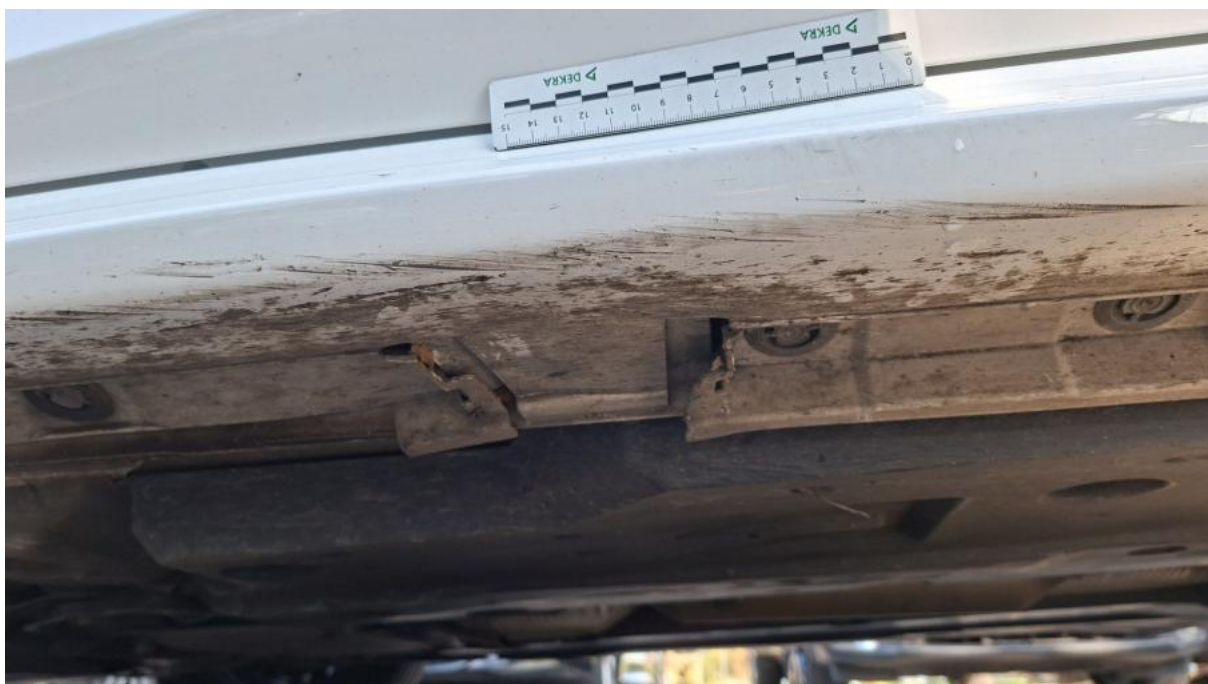
**Fot. 70**

Próg L() - Rysa/odprysk 3

| Poz. | Nazwa pozycji | Opis uszkodzeń | Kwalifik. | Naprawa [rbg] |
|---|---|---|---|---|
| 9 | Próg L | rysa/odprysk | NA | 0.5 |

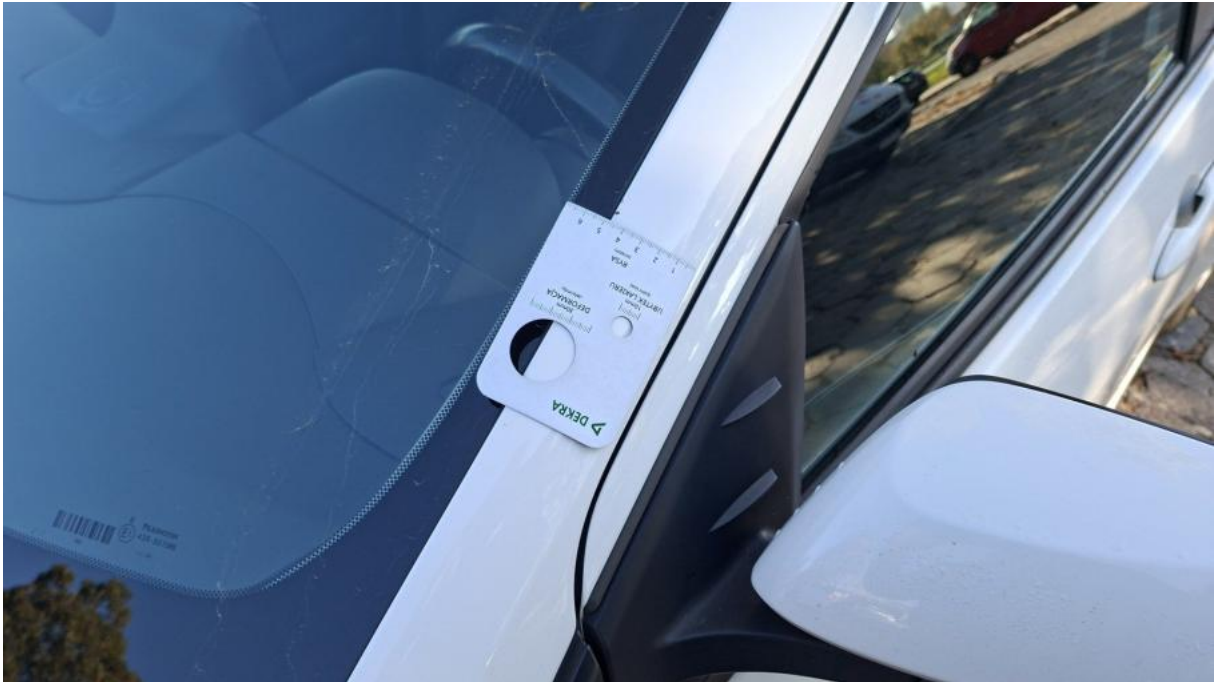
**Fot. 71**

Słupek przedni L - Rysa/odprysk 1

| Poz. | Nazwa pozycji | Opis uszkodzeń | Kwalifik. | Naprawa [rbg] |
|---|---|---|---|---|
| 8 | Światnik przed.(A) część zewn. L | rysa/odprysk, ślady korozji | NA | 0.5 |

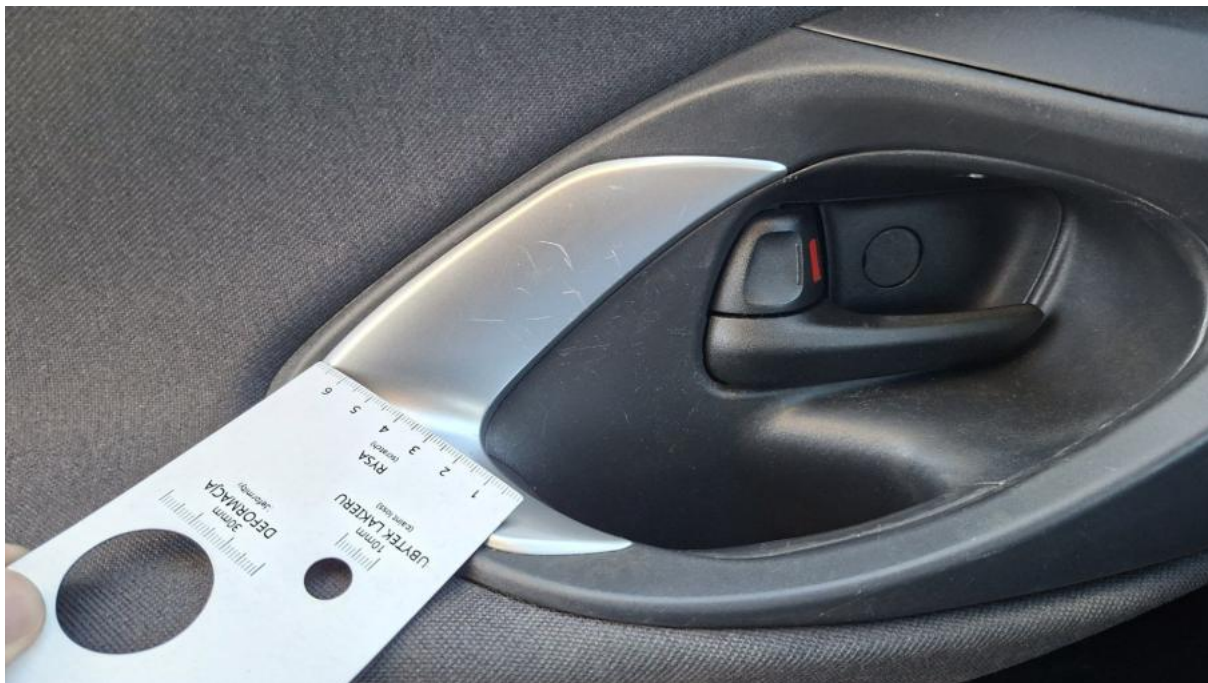
**Fot. 73**

Uchwyt drzwi prze L - Rysa/odprysk 1
