## Raport z oględzin pojazdu

| Numer raportu | 09758/10/26-15501 | Data raportu | 22-10-2026 |

| Marka, model | HYUNDAI i30 20-24 |
| Numer rejestracyjny | WJ1518L |

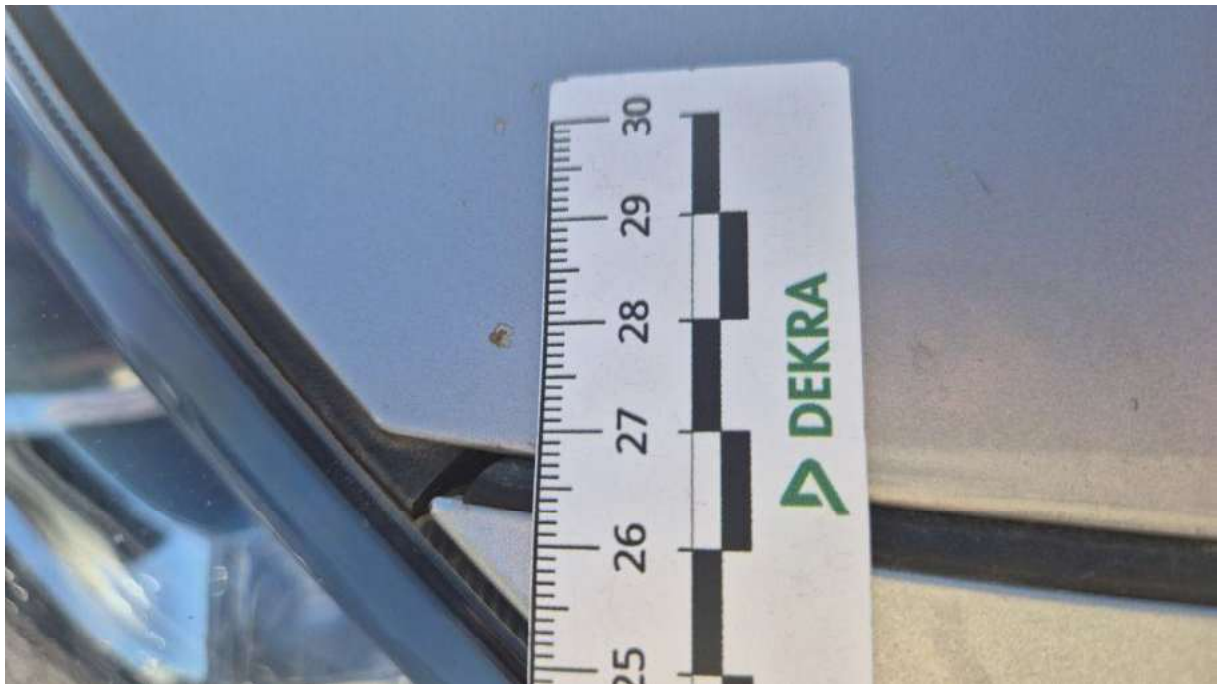
**Fot. 38**

Pokrywa komory silnika - Inne 1

| Poz. | Nazwa pozycji | Opis uszkodzeń | Kwalifik. | Naprawa [rbg] |
|---|---|---|---|---|
| 2 | Pokrywa przednia | odpryski lakieru, ślady korozji | NA | 1 |

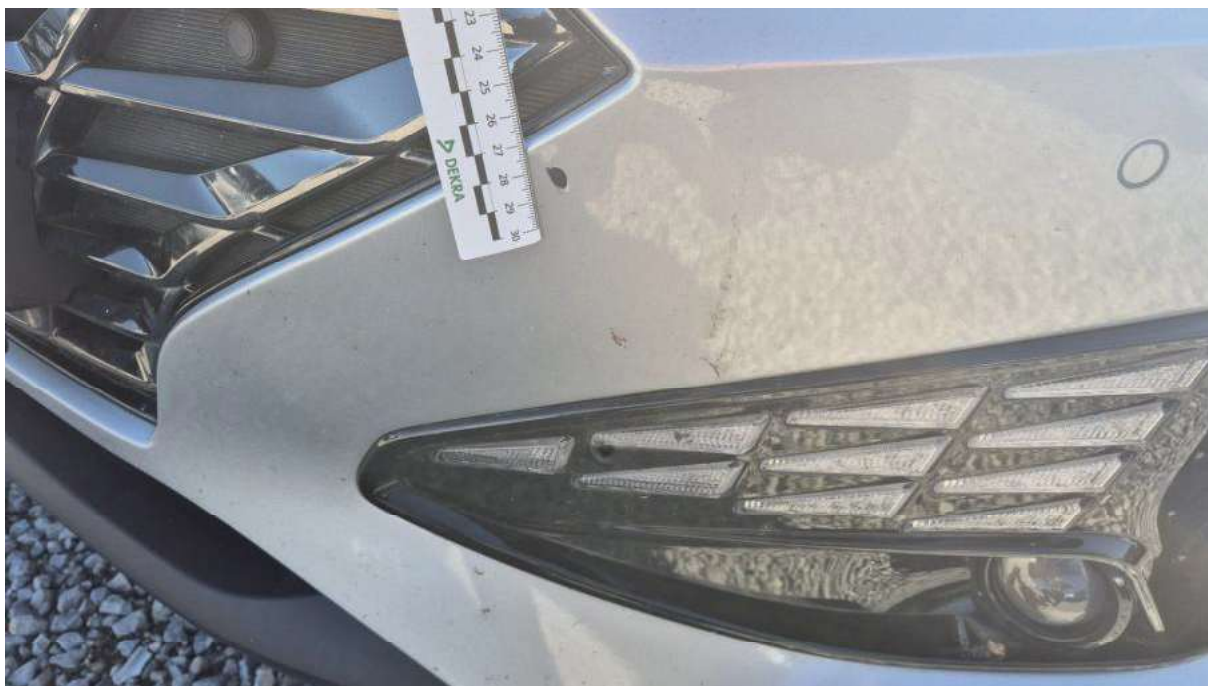
**Fot. 39**

Zderzak - Rysa/odprysk 1

| Poz. | Nazwa pozycji | Opis uszkodzeń | Kwalifik. | Naprawa [rbg] |
|---|---|---|---|---|
| 6 | Okładzina zderzaka przedniego | zarysowanie | | |

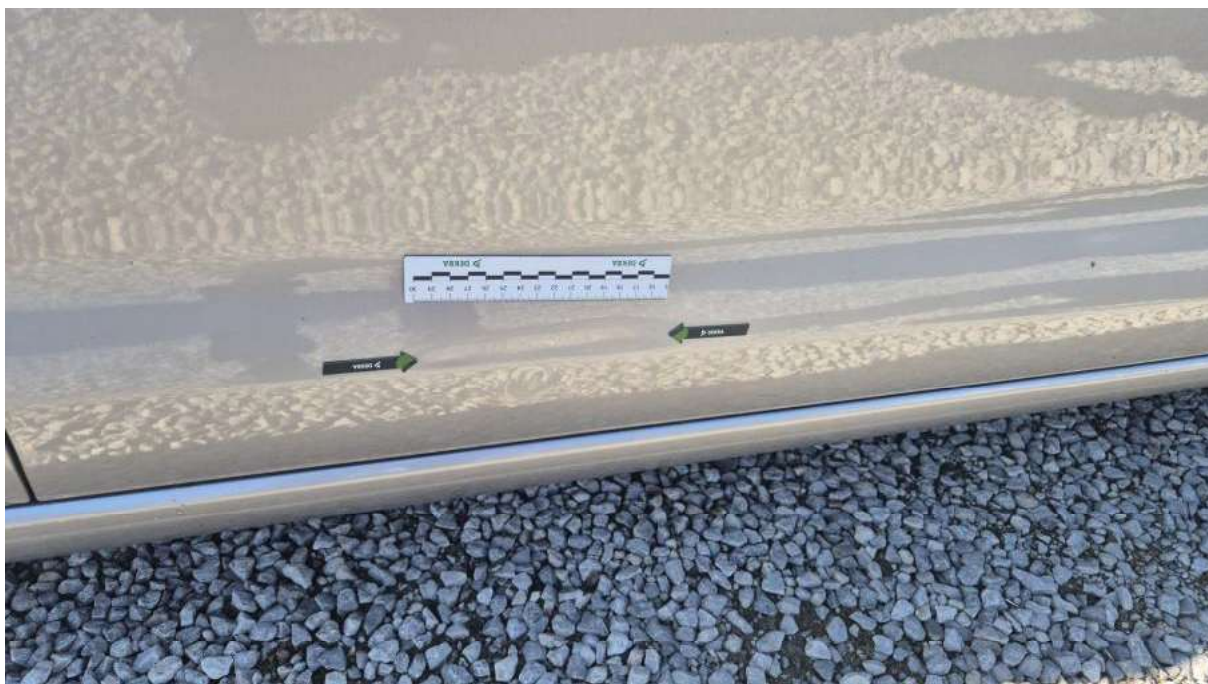
**Fot. 40**

Drzwi przednie P - Wgniecenie/odkształcenie 1

| Poz. | Nazwa pozycji | Opis uszkodzeń | Kwalifik. | Naprawa [rbg] |
|---|---|---|---|---|
| 4 | Drzwi przednie (nieuzbrojone) R | wgniecenie | NA | 2.5 |

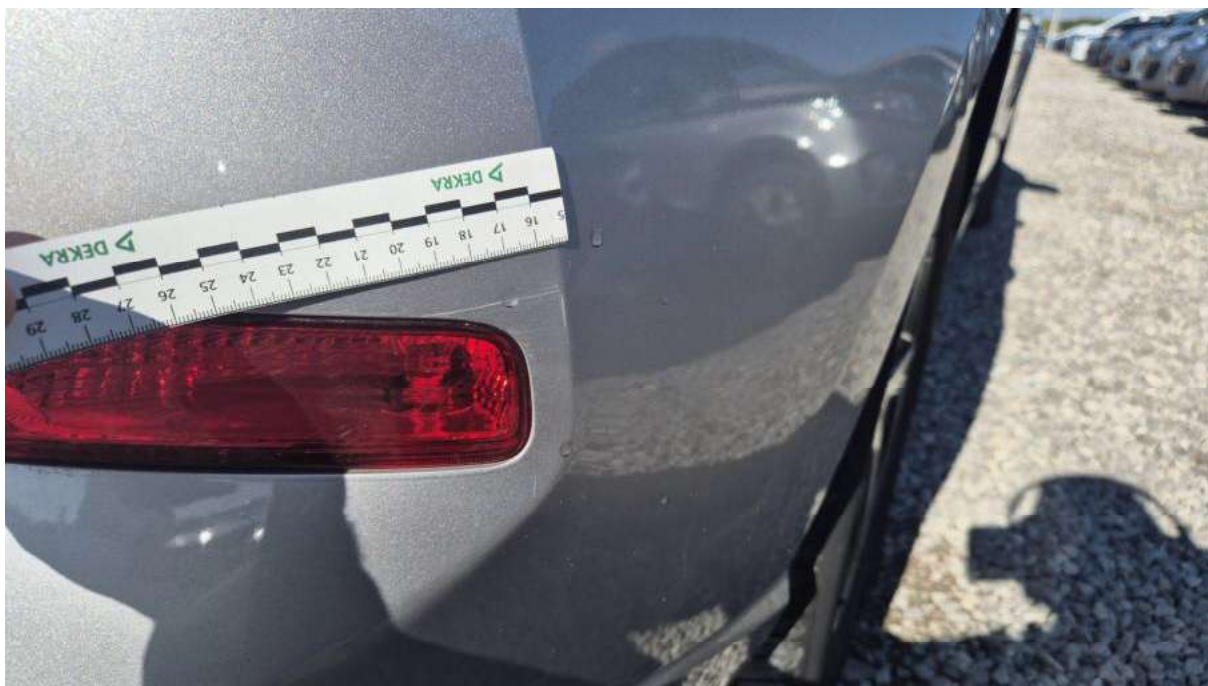
**Fot. 41**

Zderzak tylny - Rysa/odprysk 1

| Poz. | Nazwa pozycji | Opis uszkodzeń | Kwalifik. | Naprawa [rbg] |
|---|---|---|---|---|
| 7 | Okładzina zderzaka tylnego | zarysowanie | | |

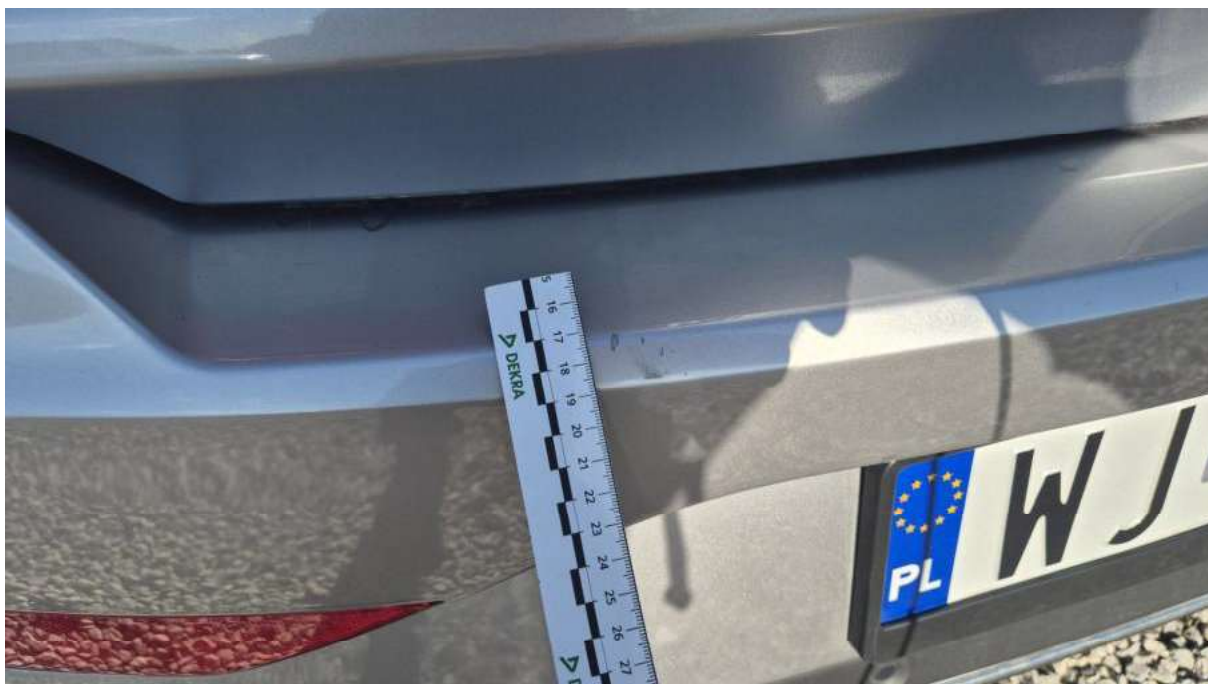
**Fot. 42**

Zderzak tylny - Rysa/odprysk 2

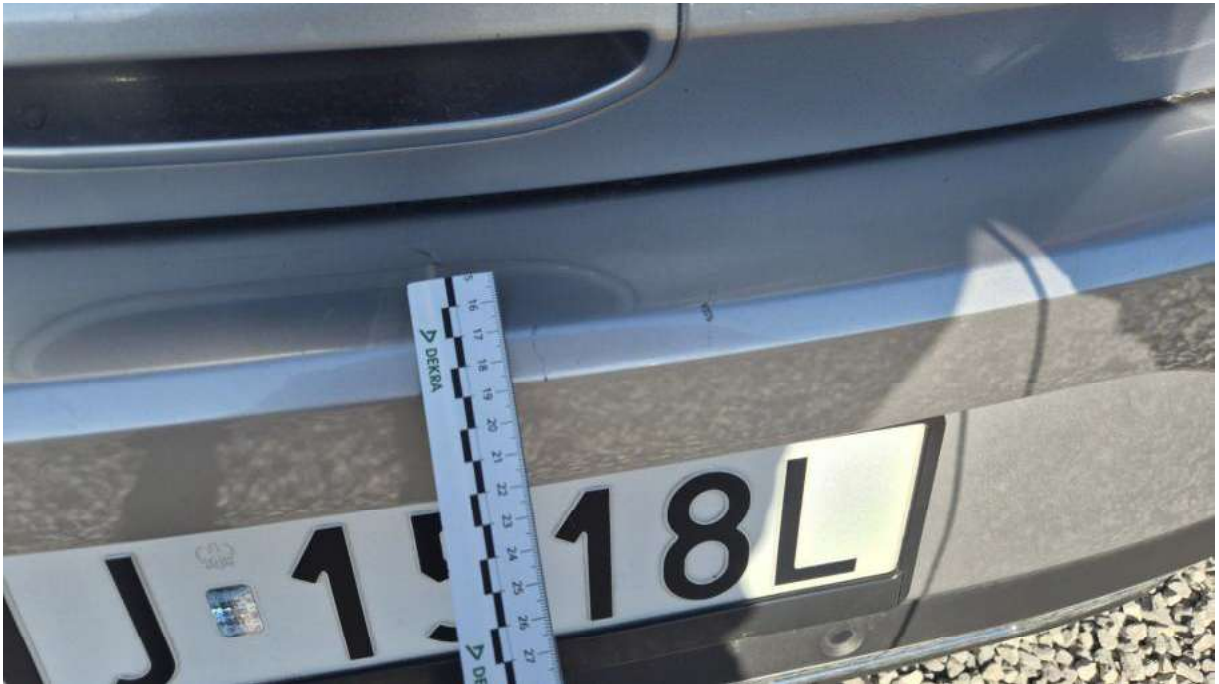
**Fot. 43**

Zderzak tylny() - Rysa/odprysk 3

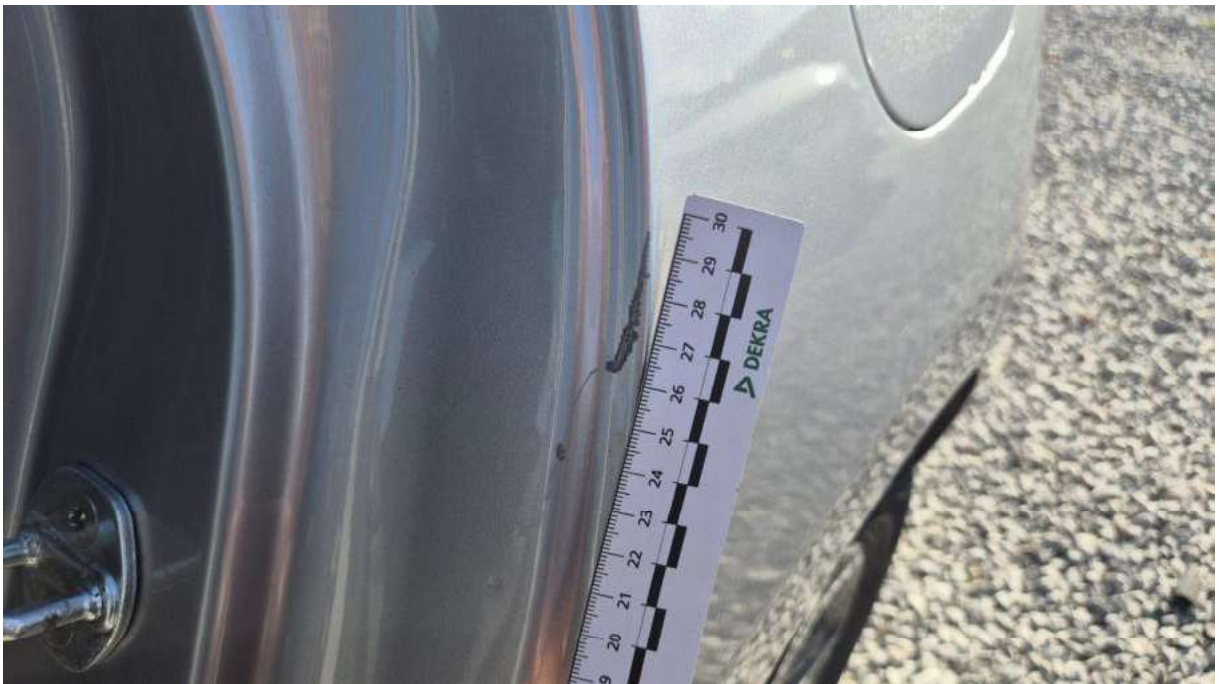
**Fot. 44**

Błotnik tylny L / Ściana boczna L - Rysa/odprysk 1

| Poz. | Nazwa pozycji | Opis uszkodzeń | Kwalifik. | Naprawa [rbg] |
|---|---|---|---|---|
| 5 | Błotnik tylny L | wgniecenie, zarysowanie | NA | 2.1 |

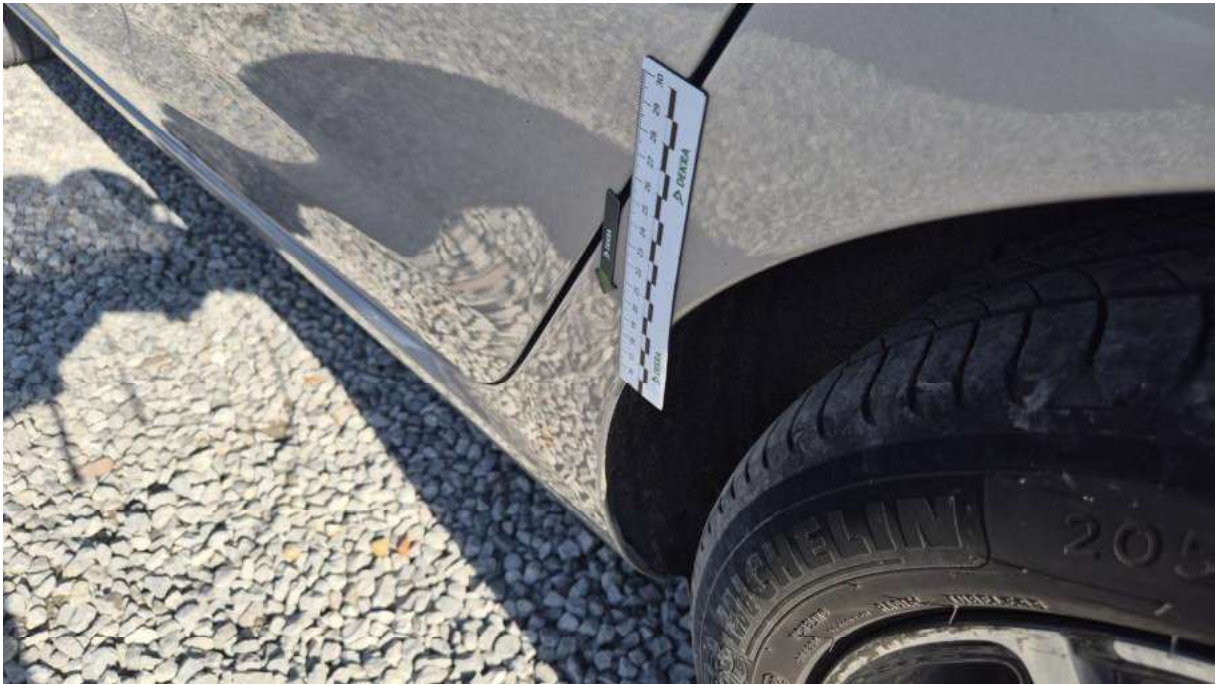
**Fot. 45**

Błotnik tylny L / Ściana boczna L - Wgniecenie/odkształcenie 1

| Poz. | Nazwa części | Przedział grubości powłoki lakierowej [µm] |
|---|---|---|
| 1 | Błotnik tylny lewy/ściana boczna lewa | 150 - 1000 |

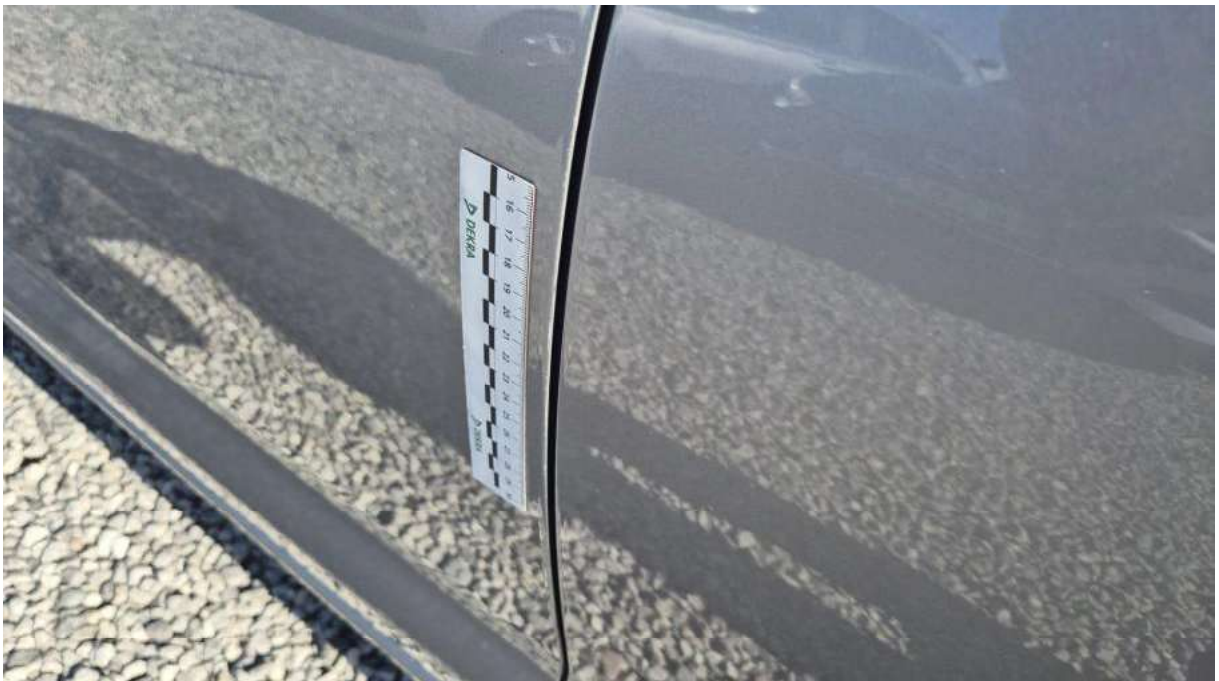
**Fot. 46**

Drzwi przed L - Rysa/odprysk 1

| Poz. | Nazwa pozycji | Opis uszkodzeń | Kwalifik. | Naprawa [rbg] |
|---|---|---|---|---|
| 3 | Drzwi przednie (nieuzbrojone) L | wgniecenie, zarysowanie | NA | 2.3 |

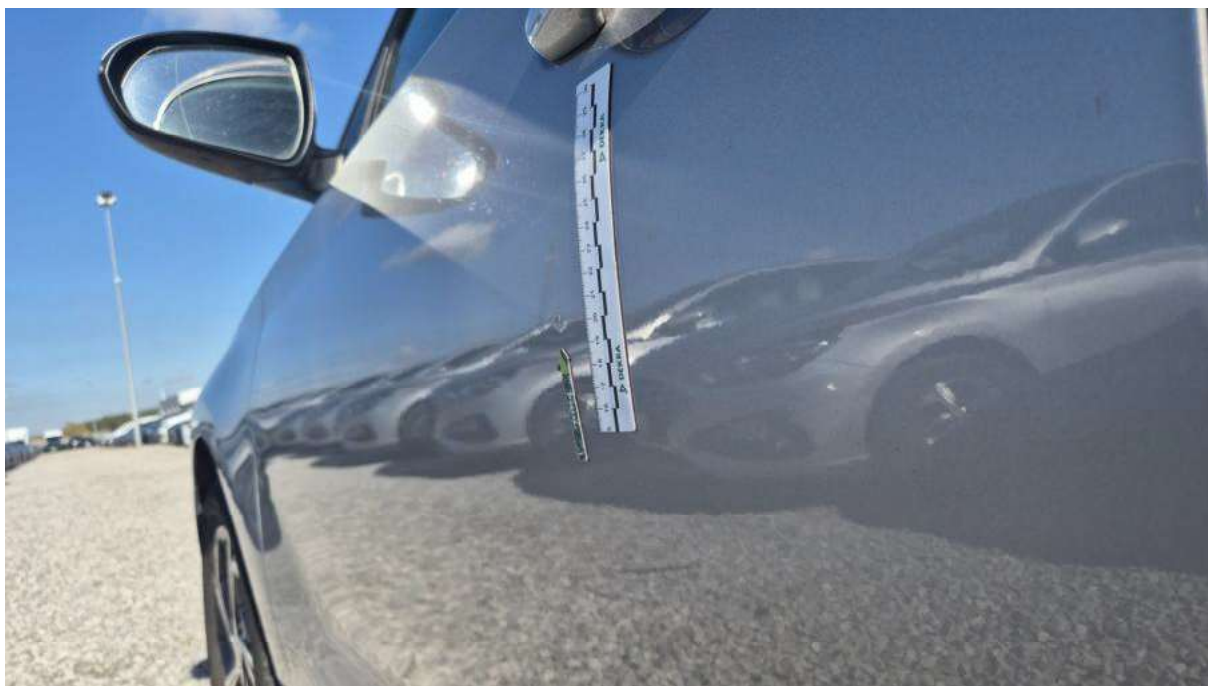
**Fot. 47**

Drzwi przed L - Wgniecenie/odkształcenie 1

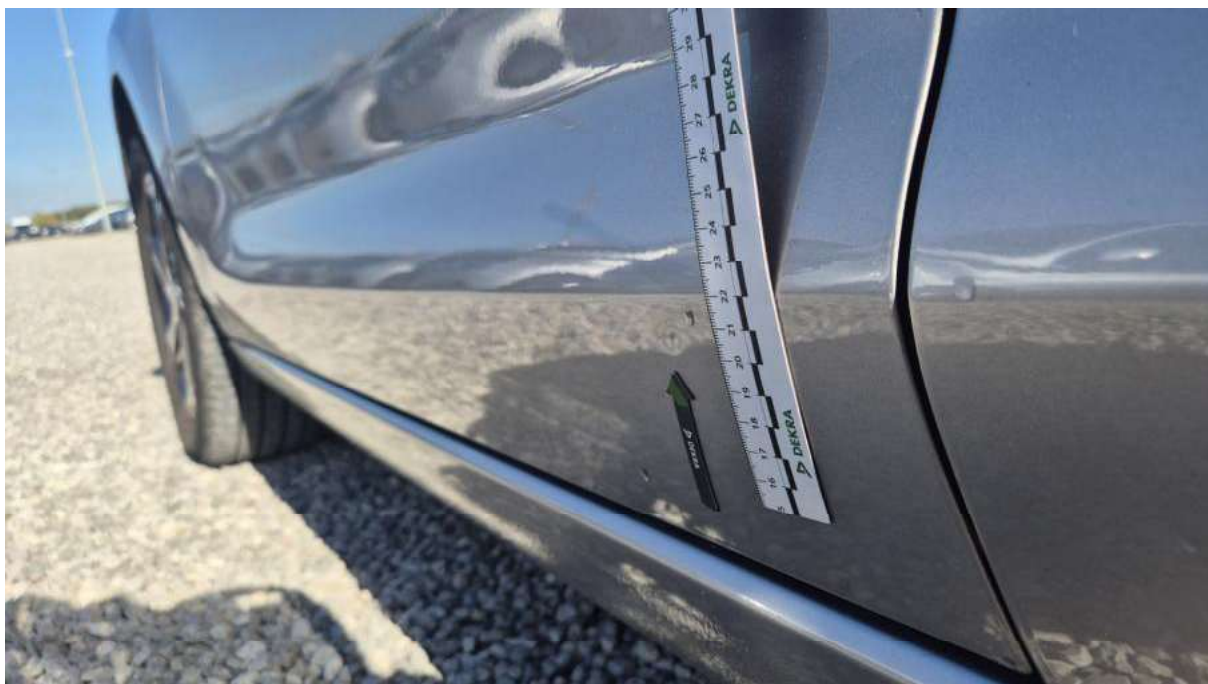
**Fot. 48**

Drzwi przed L - Wgniecenie/odkształcenie 2

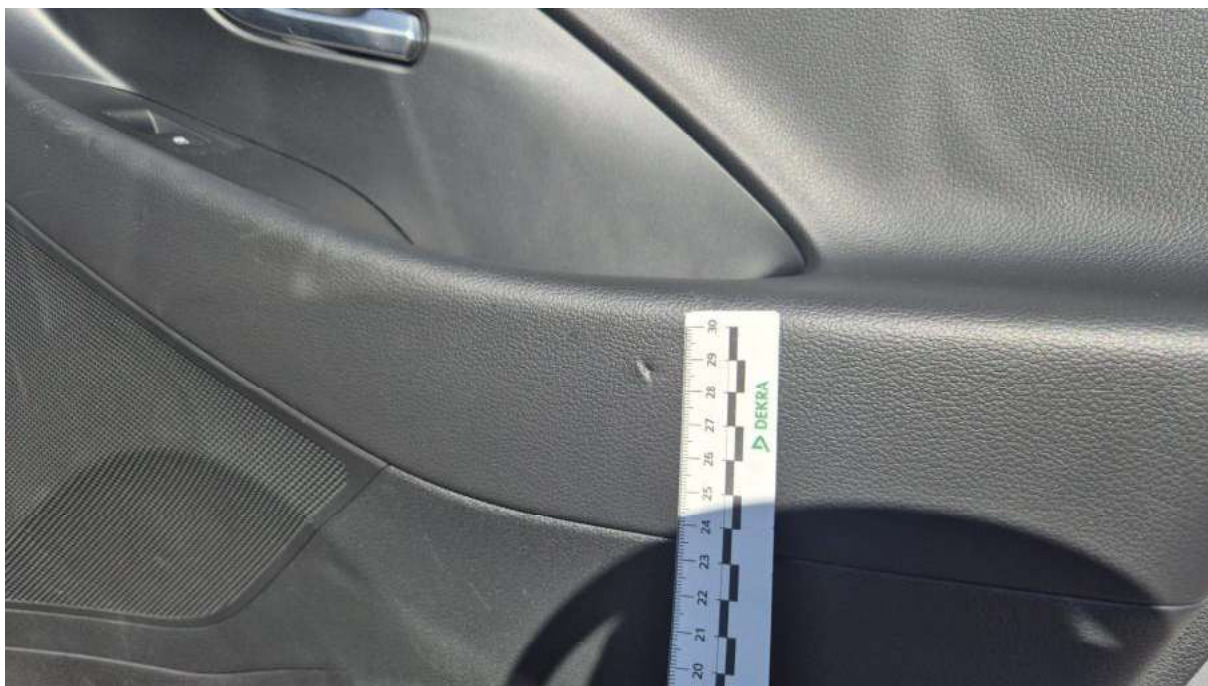
**Fot. 49**

Tapicerka drzwi tylnych P - Wgniecenie/odkształcenie 1

| Poz. | Nazwa pozycji | Opis uszkodzeń | Kwalifik. | Naprawa [rbg] |
|---|---|---|---|---|
| 1 | Boczek tapicerski drzwi kpl. R | wgniecenie | WY | 0.3 |

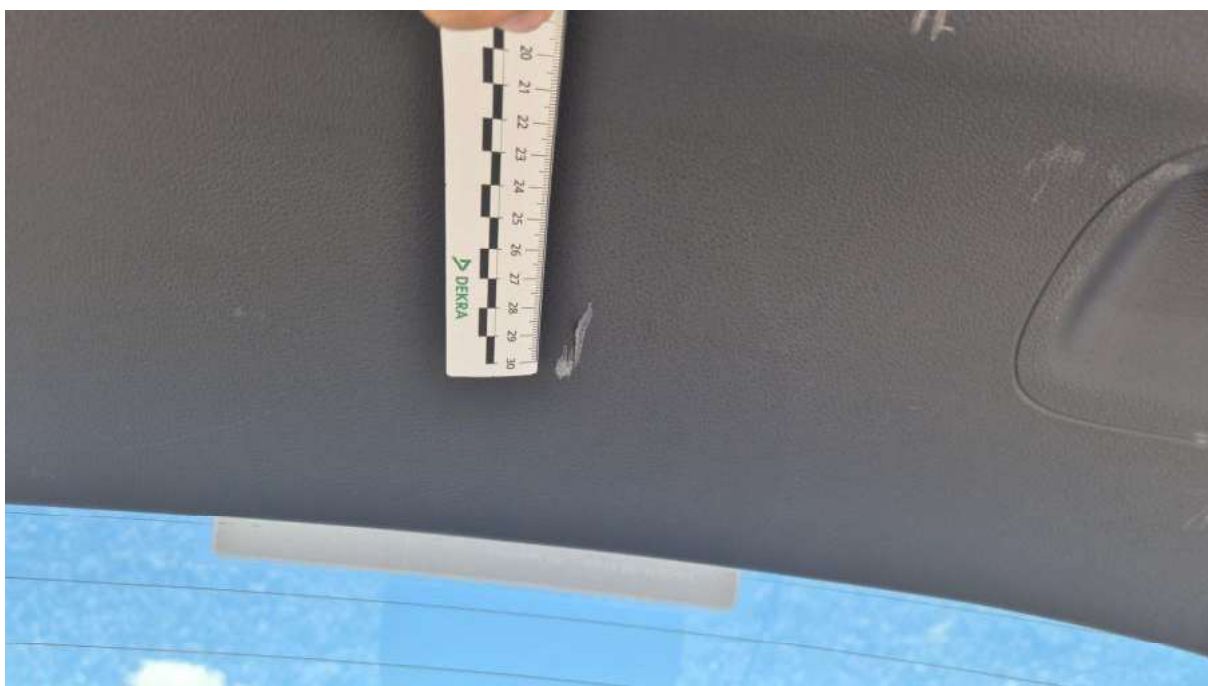
**Fot. 50**

Wykładzina pokrywy tylnej - Rysa/odprysk 1

| Poz. | Nazwa pozycji | Opis uszkodzeń | Kwalifik. | Naprawa [rbg] |
|---|---|---|---|---|
| 8 | Komplet nakładek pokrywy tylnej | zarysowanie | | |
