Nr zlecenia: 87/20/10/2026/CarArena STANDARD

## WYCENA WARTOŚCI

Zadanie: Określenie wartości rynkowej pojazdu

| DANE IDENTYFIKACYJNE POJAZDU | | Dane: [O] X-2026 | |
|---|---|---|---|
| Marka: | HYUNDAI | Nr rejestracyjny: | WL1183U |

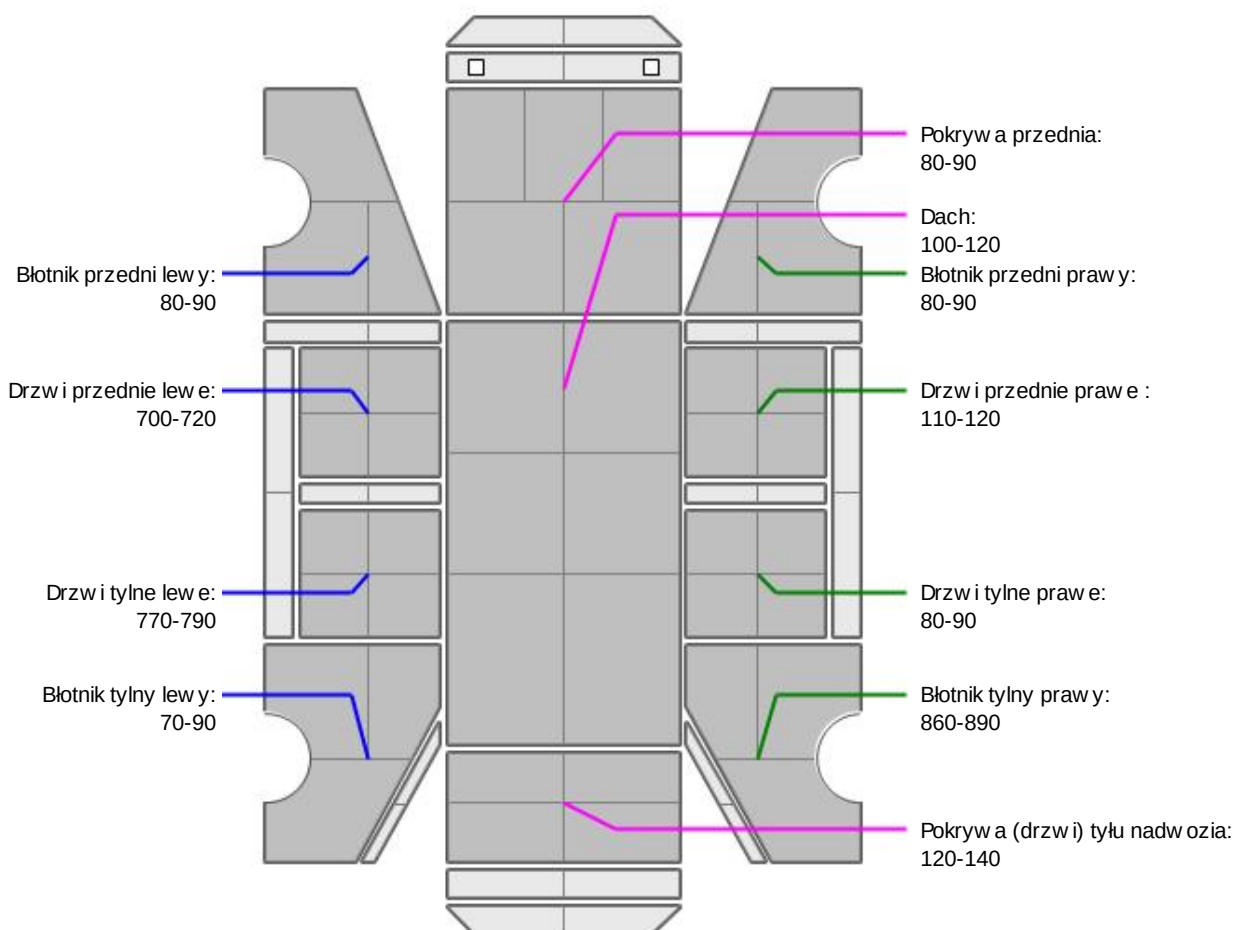
### NADWOZIE – Opis powłoki lakierowej

| L.p. | Nazwa elementu | L / P | Grubość powłoki [µm] | Opis |
| 1 | Pokrywa przednia | | 80-90 | |
| 2 | Dach | | 100-120 | |
| 3 | Błotnik przedni | L | 80-90 | |
| 4 | Drzwi przednie | L | 700-720 | |

| 5 | Drzwi tylne | L | 770-790 | |
| 6 | Błotnik tylny | L | 70-90 | |
| 7 | Błotnik przedni | P | 80-90 | |
| 8 | Drzwi przednie | P | 110-120 | |
| 9 | Drzwi tylne | P | 80-90 | |
| 10 | Błotnik tylny | P | 860-890 | |
| 11 | Pokrywa (drzwi) tyłu nadwozia | | 120-140 | |

Podane przedziały grubości powłoki lakierowej poszczególnych elementów dotyczą wyłącznie punktów pomiarowych, tj. trzech wybranych miejsc na danym elemencie nadwozia. Nie oznacza to, że w pozostałych obszarach danego elementu grubość powłoki jest jednakowa ani że nie może wykaczać poza wskazane zakresy. Pomiary wykonano urządzeniem będącym w posiadaniu rzeczoznawcy. Pomiar wykonany innym przyrządem może się różnić.
