Nr zlecenia: 88/21/10/2026/CarArena STANDARD

## WYCENA

Zadanie: Określenie wartości rynkowej pojazdu

| DANE IDENTYFIKACYJNE POJAZDU | | Dane: [O] X-2026 | |
|---|---|---|---|
| Model pojazdu: | <b>Focus 1.5 EcoBoost MR`15 E6</b> | Nr Info-Ekspert: | <b>011-08322</b> |

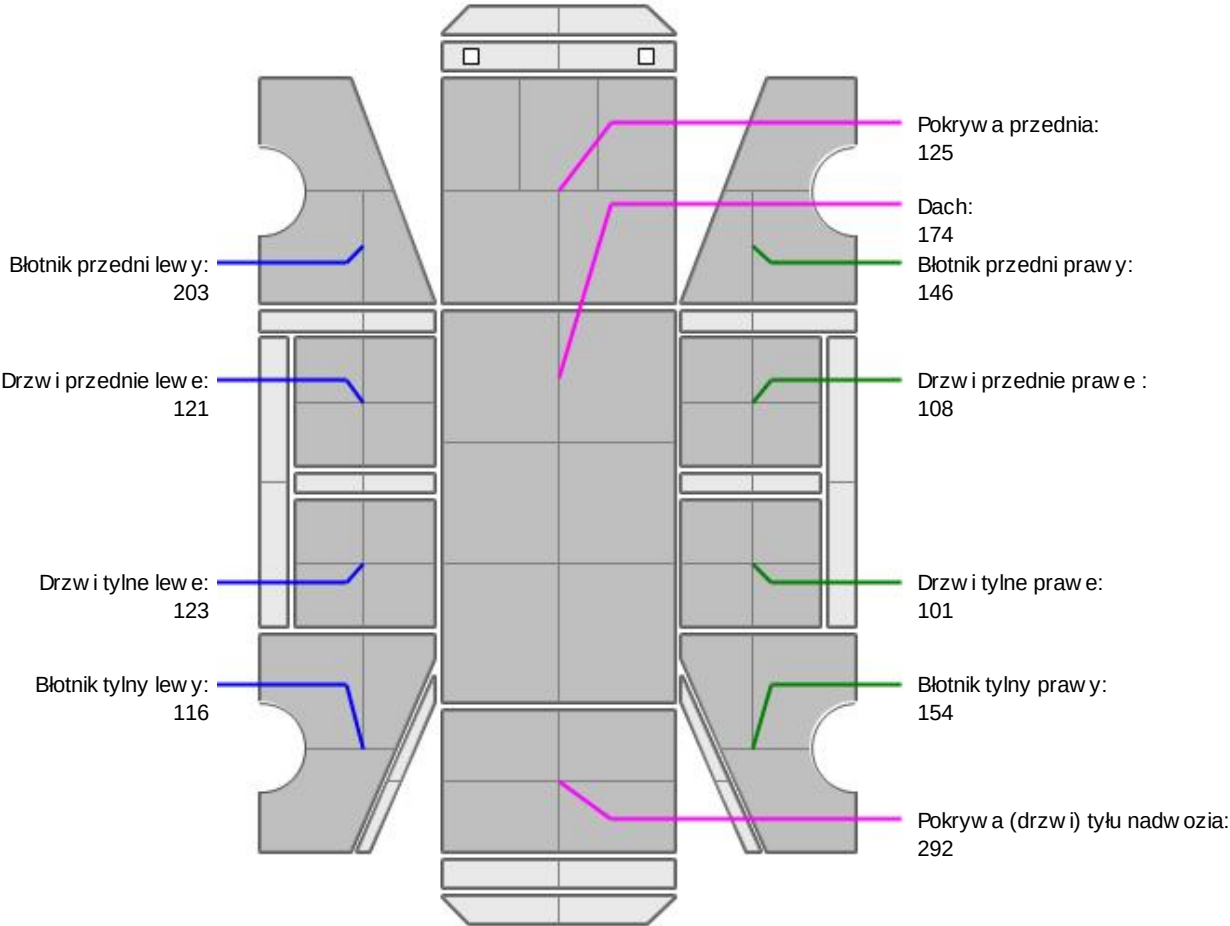
KABINA KIEROWCY – Opis powłoki lakierowej

| L.p. | Nazwa elementu | L / P | Grubość powłoki [µm] | Opis |
| 1 | Pokrywa przednia | | 125 | |
| 2 | Dach | | 174 | |
| 3 | Błotnik przedni | L | 203 | |
| 4 | Drzwi przednie | L | 121 | |
| 5 | Drzwi tylne | L | 123 | |
| 6 | Błotnik tylny | L | 116 | |
| 7 | Błotnik przedni | P | 146 | |
| 8 | Drzwi przednie | P | 108 | |
| 9 | Drzwi tylne | P | 101 | |
| 10 | Błotnik tylny | P | 154 | |
| 11 | Pokrywa (drzwi) tyłu nadwozia | | 292 | |

Podane przedziały grubości powłoki lakierowej poszczególnych elementów dotyczą wyłącznie punktów pomiarowych, tj. trzech wybranych miejsc na danym elemencie nadwozia. Nie oznacza to, że w pozostałych obszarach danego elementu grubość powłoki jest jednakowa ani że nie może wykraczać poza wskazane zakresy. Pomiary wykonano urządzeniem będącym w posiadaniu rzeczoznawcy. Pomiar wykonany innym przyrządem może się różnić.
