## Raport z oględzin pojazdu

| Numer raportu | 14255/10/26-15201 | Data raportu | 22-10-2026 |

| Marka, model | NISSAN Qashqai 17-21 |
| Typ, wersja | Qashqai 1.3 DIG-T Tekna DCT |

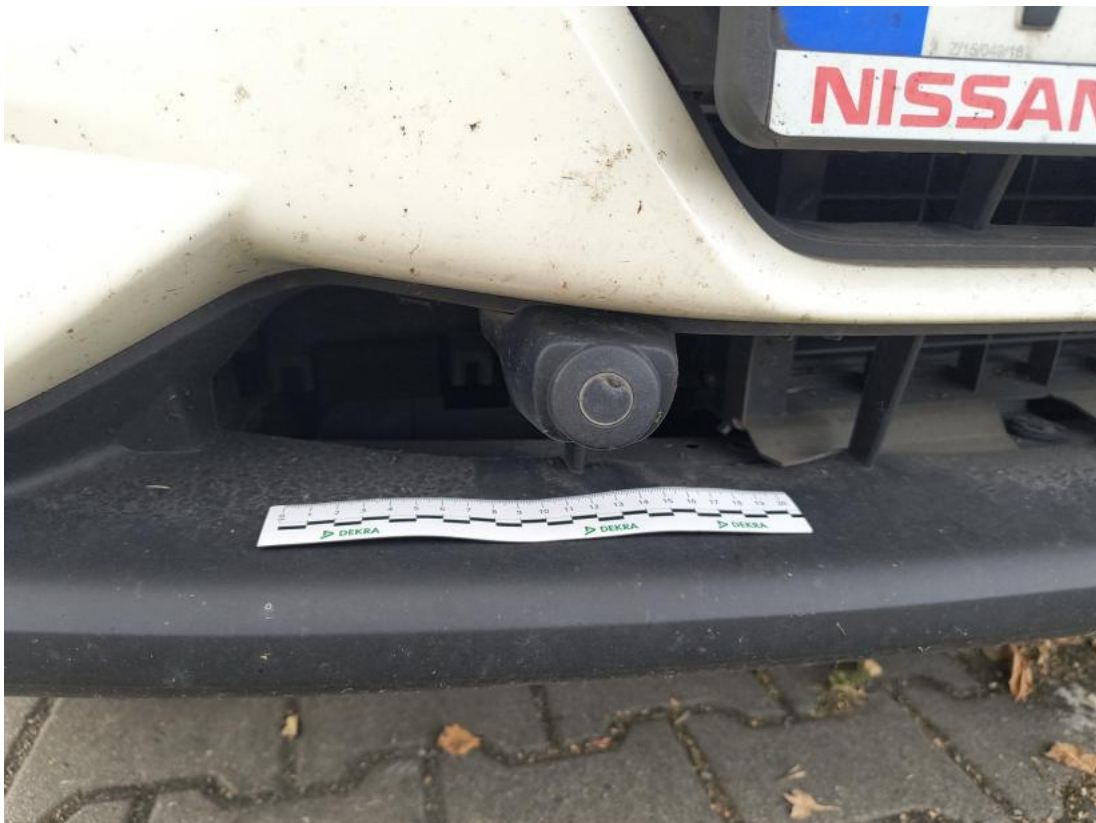
**Fot. 40**

Krata zderzaka prz. - Pęknięcie/rozerwanie 1

| Poz. | Nazwa pozycji | Opis uszkodzeń | Kwalifik. | Naprawa [rbg] |
|---|---|---|---|---|
| 2 | Oslona chłodnicy | pęknięcie | WY | 0.2 |

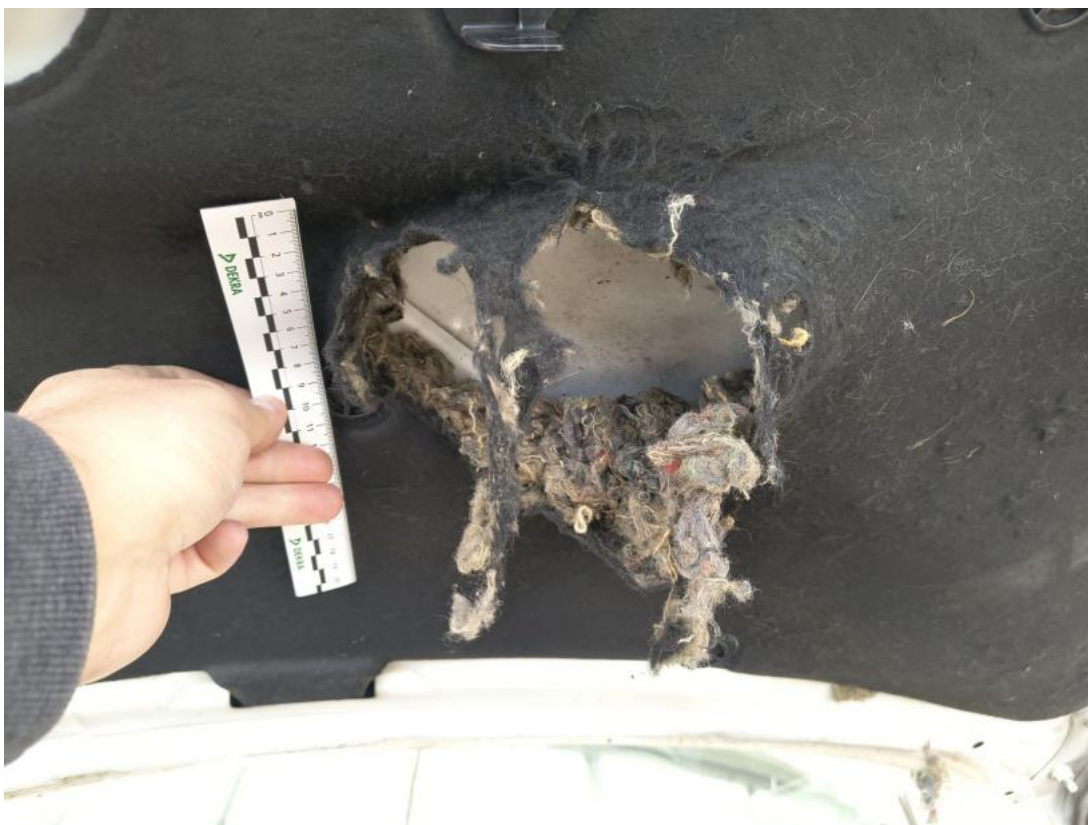
**Fot. 42**

Wykładzina pokrywy komory silnika - Pęknięcie/rozerwanie 1

| Poz. | Nazwa pozycji | Opis uszkodzeń | Kwalifik. | Naprawa [rbg] |
|---|---|---|---|---|
| 3 | Wykładzina tłumiąca pokrywy przedniej | pęknięcie/rozerwanie | WY | 0.2 |

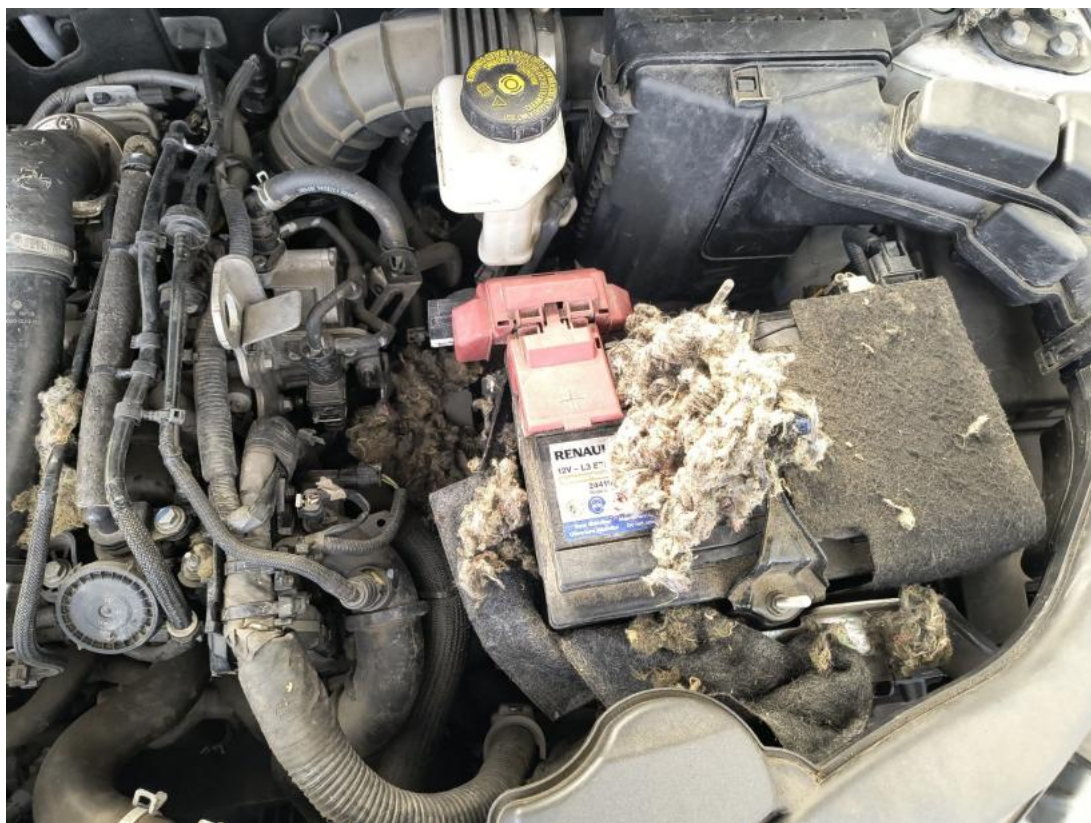
**Fot. 43**

Wykładzina pokrywy komory silnika - Pęknięcie/rozerwanie 2

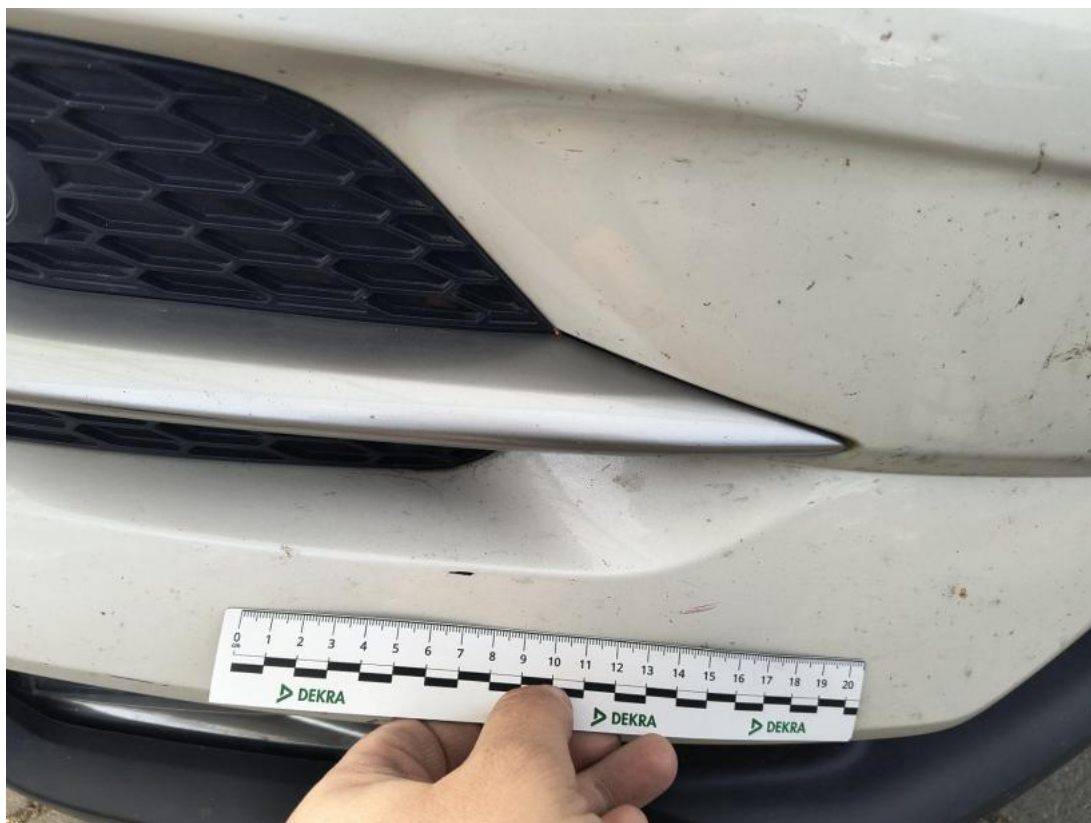
**Fot. 45**

Zderzak - Rysa/odprysk 1

| Poz. | Nazwa pozycji | Opis uszkodzeń | Kwalifik. | Naprawa [rbg] |
|---|---|---|---|---|
| 11 | Okładzina zderzaka przedniego | odpryski lakieru | | |

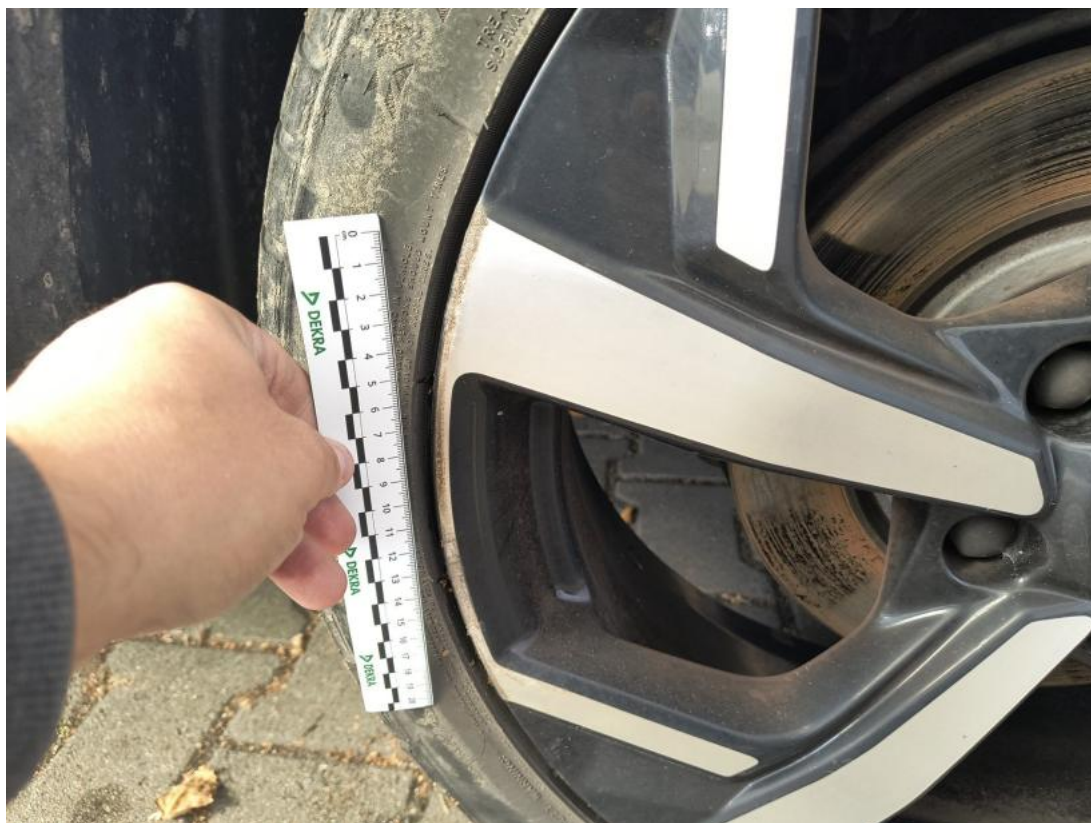
**Fot. 47**

Felga przednia P - Rysa/odprysk 1

| Poz. | Nazwa pozycji | Opis uszkodzeń | Kwalifik. | Naprawa [rbg] |
|---|---|---|---|---|
| 6 | Tarcza koła aluminiowa przód R | zarysowanie | WY | 0.7 |

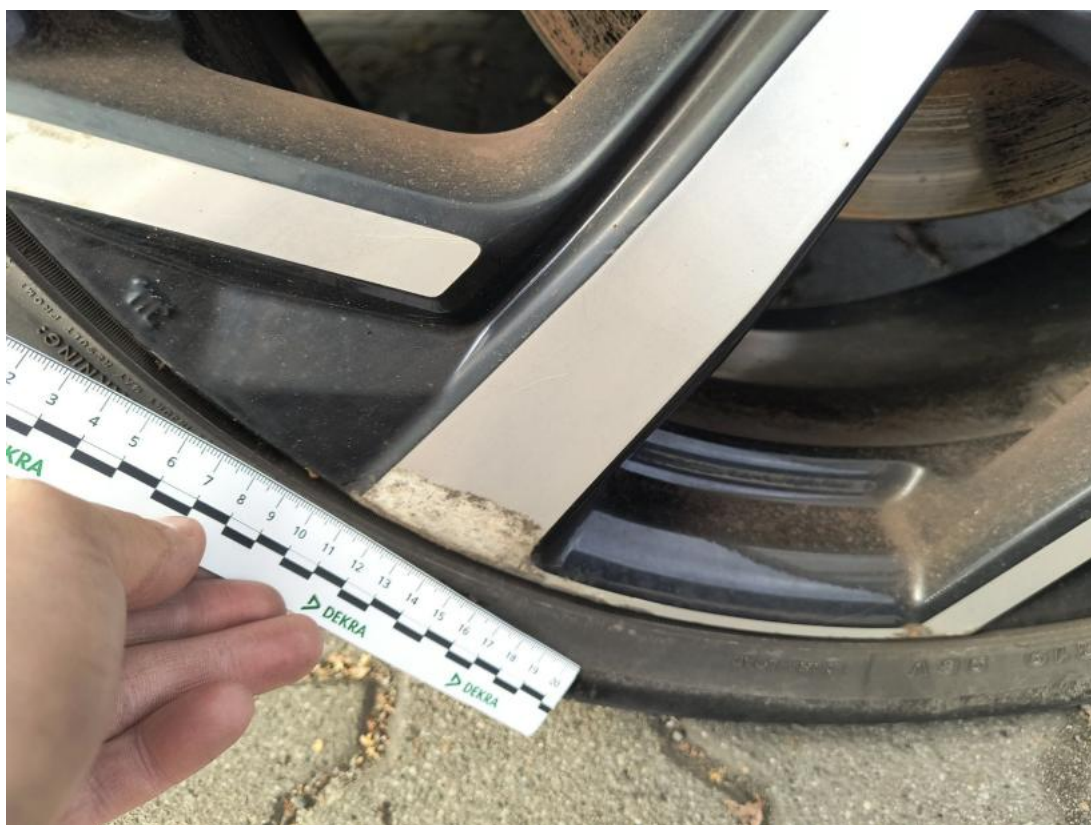
**Fot. 48**

Felga przednia P - Inne 1

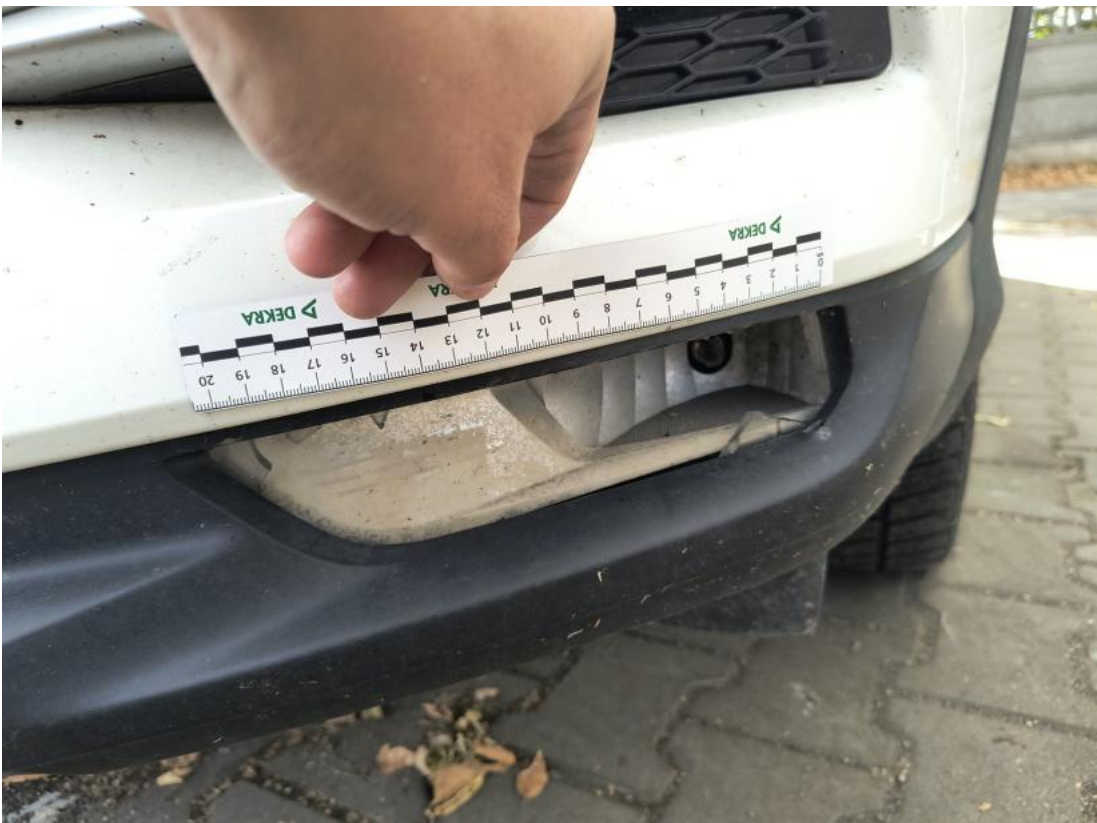
**Fot. 50**

Reflektor przeciwmgielny P - Pęknięcie/rozerwanie 1

| Poz. | Nazwa pozycji | Opis uszkodzeń | Kwalifik. | Naprawa [rbg] |
|---|---|---|---|---|
| 1 | Refl. przeciwmglowy kpl. L | pęknięcie/rozerwanie | WY | 0.5 |

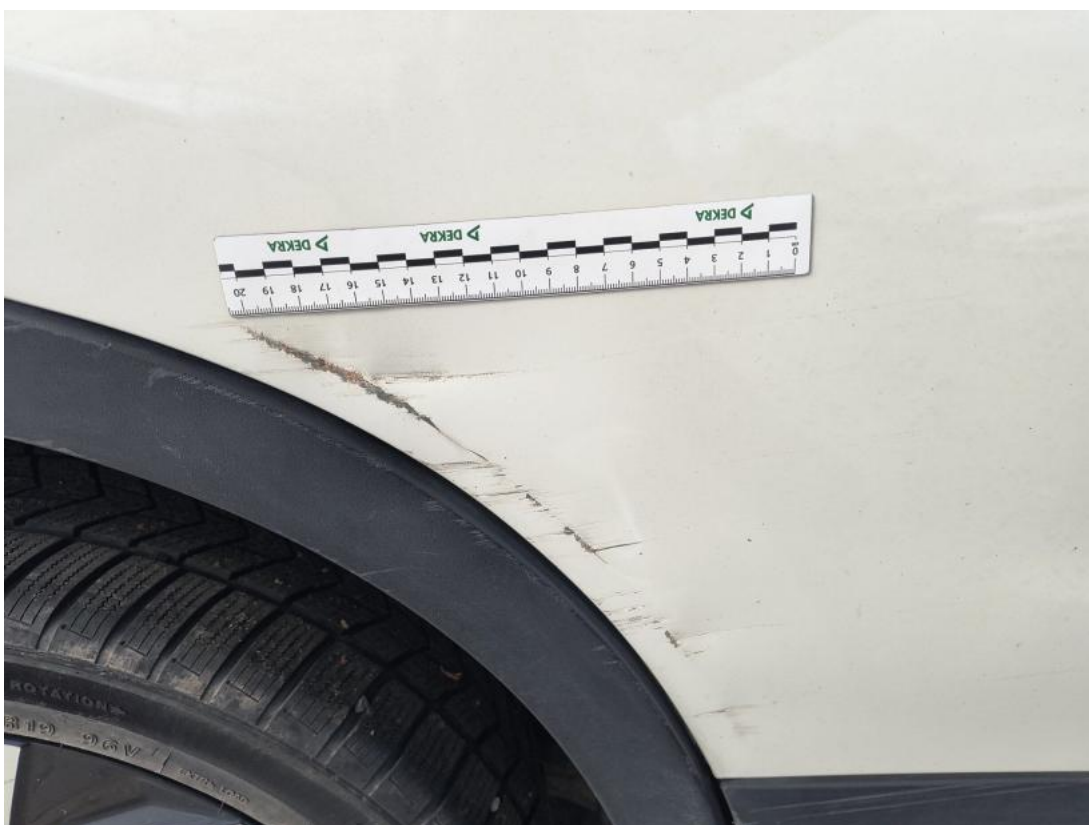
**Fot. 52**

Drzwi tylne P - Wgniecenie/odkształcenie 1

| Poz. | Nazwa pozycji | Opis uszkodzeń | Kwalifik. | Naprawa [rbg] |
|---|---|---|---|---|
| 8 | Drzwi tylne (nieuzbrojone) R | zarysowanie, wgniecenie | NA | 3 |

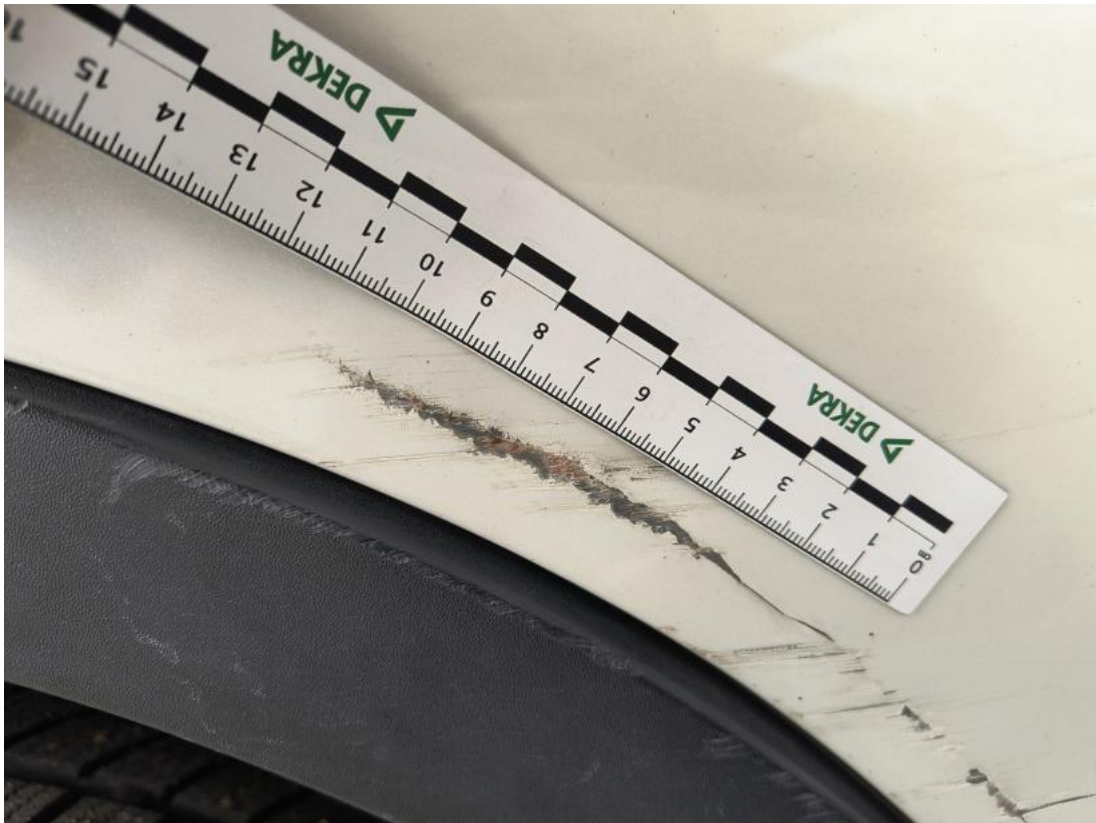
**Fot. 53**

Drzwi tylne P - Inne 1

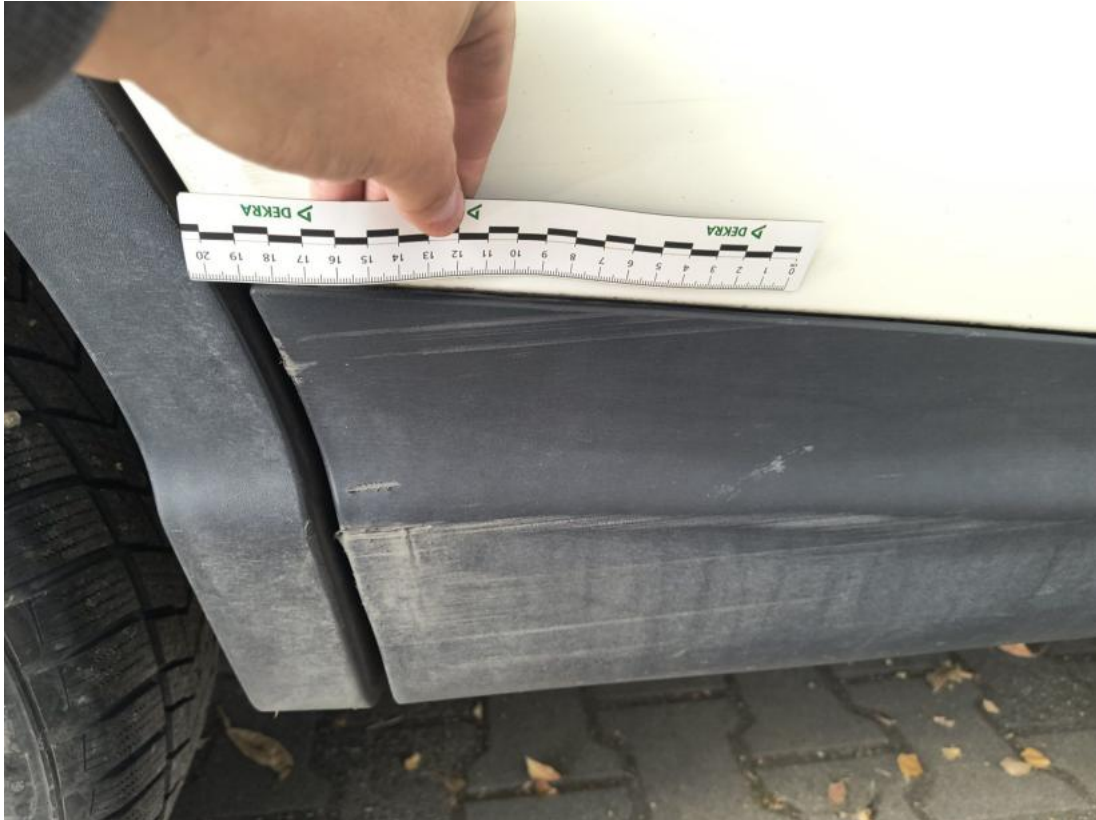
**Fot. 55**

Listwa drzwi tylnych P - Rysa/odprysk 1

| Poz. | Nazwa pozycji | Opis uszkodzeń | Kwalifik. | Naprawa [rbg] |
|---|---|---|---|---|
| 4 | Nakładka dolna drzwi tylnych R | zarysowanie | WY | 0.2 |

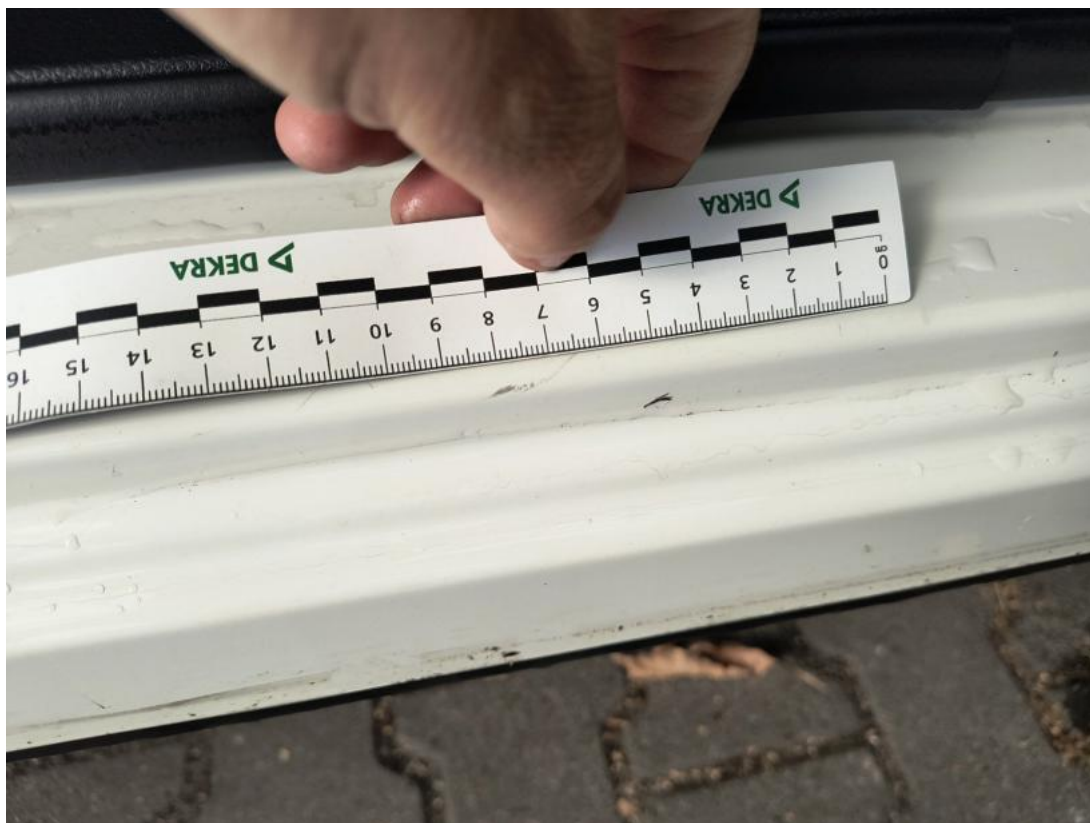
**Fot. 57**

Próg P - Rysa/odprysk 1

| Poz. | Nazwa pozycji | Opis uszkodzeń | Kwalifik. | Naprawa [rbg] |
|---|---|---|---|---|
| 13 | Próg R | zarysowanie | | |

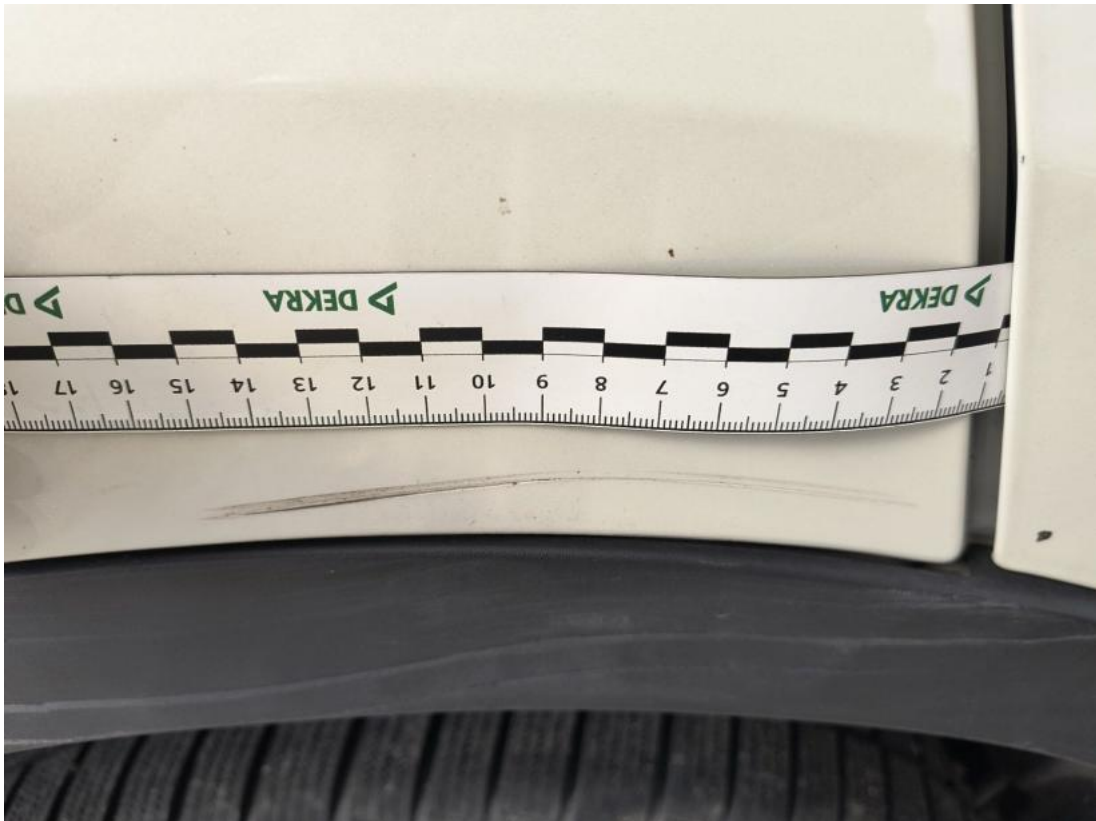
**Fot. 59**

Błotnik tylny P / Ściana boczna P - Rysa/odprysk 1

| Poz. | Nazwa pozycji | Opis uszkodzeń | Kwalifik. | Naprawa [rbg] |
|---|---|---|---|---|
| 10 | Błotnik tylny R | zarysowanie | NA | |

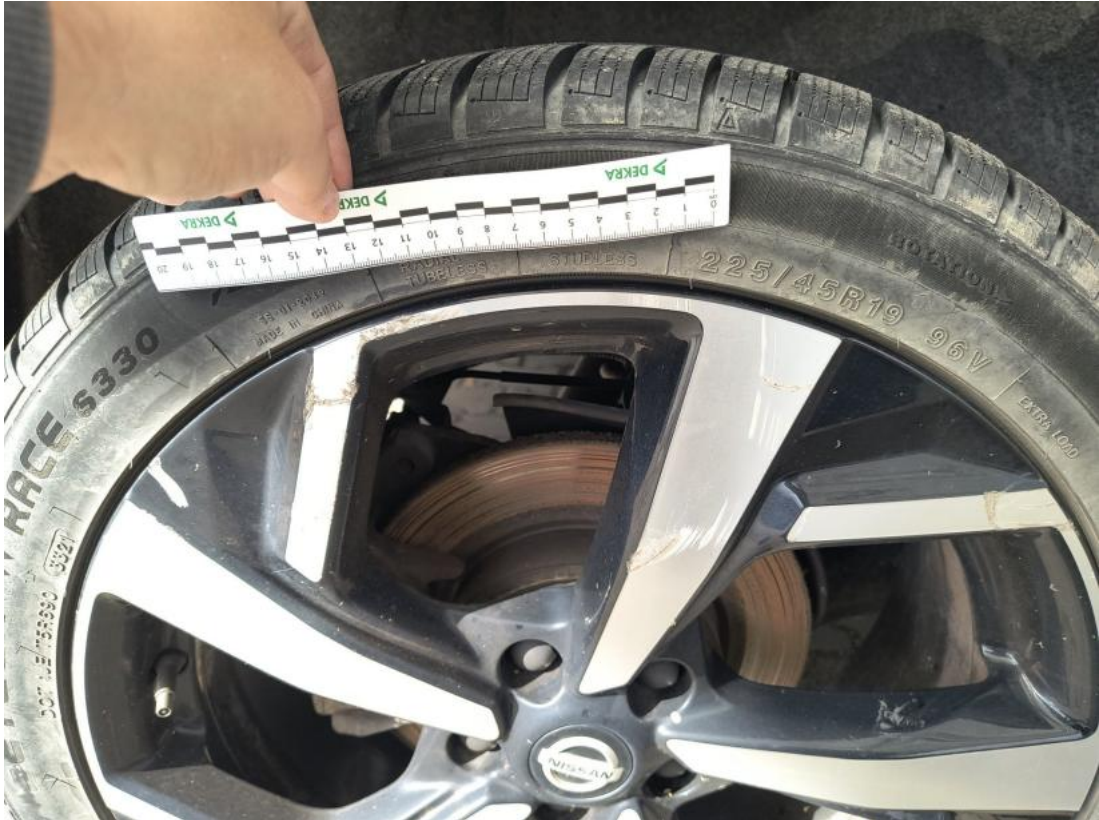
**Fot. 61**

Felga tylna P - Inne 1

| Poz. | Nazwa pozycji | Opis uszkodzeń | Kwalifik. | Naprawa [rbg] |
|---|---|---|---|---|
| 7 | Tarcza koła aluminiowa tył R | zarysowanie | WY | 0.5 |

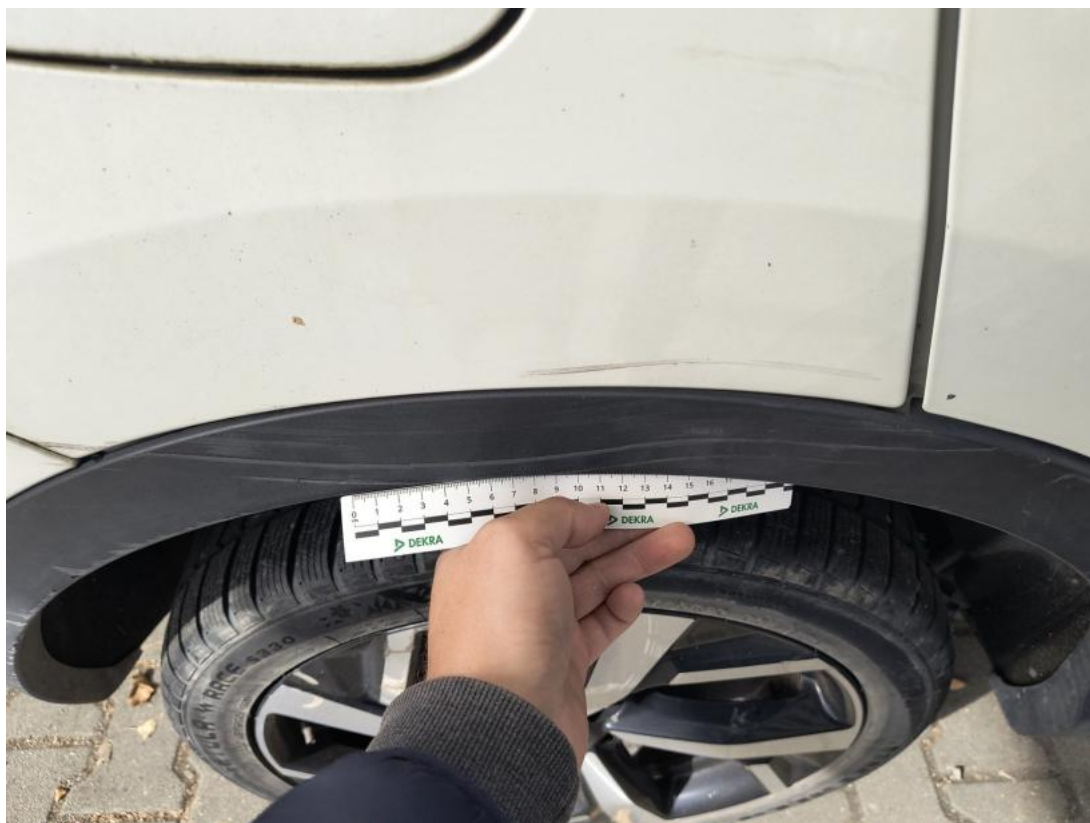
**Fot. 63**

Listwa krawędzi błotnika tyl P - Rysa/odprysk 1

| Poz. | Nazwa pozycji | Opis uszkodzeń | Kwalifik. | Naprawa [rbg] |
|---|---|---|---|---|
| 5 | Listwa ochronna ściany bocznej R | zarysowanie | WY | 0.4 |

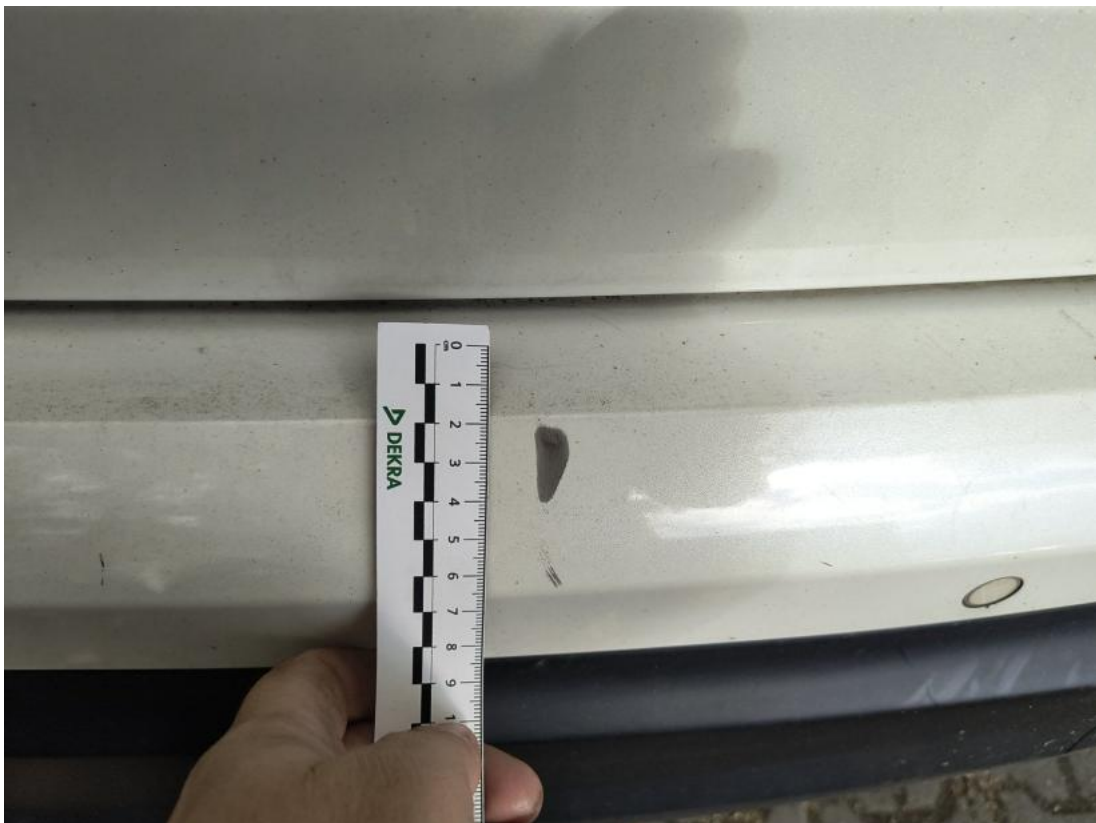
**Fot. 66**

Zderzak tylny - Rysa/odprysk 1

| Poz. | Nazwa pozycji | Opis uszkodzeń | Kwalifik. | Naprawa [rbg] |
|---|---|---|---|---|
| 9 | Okładzina zderzaka tylnego | zarysowanie, odpryski lakieru, inne | NA | 0.2 |

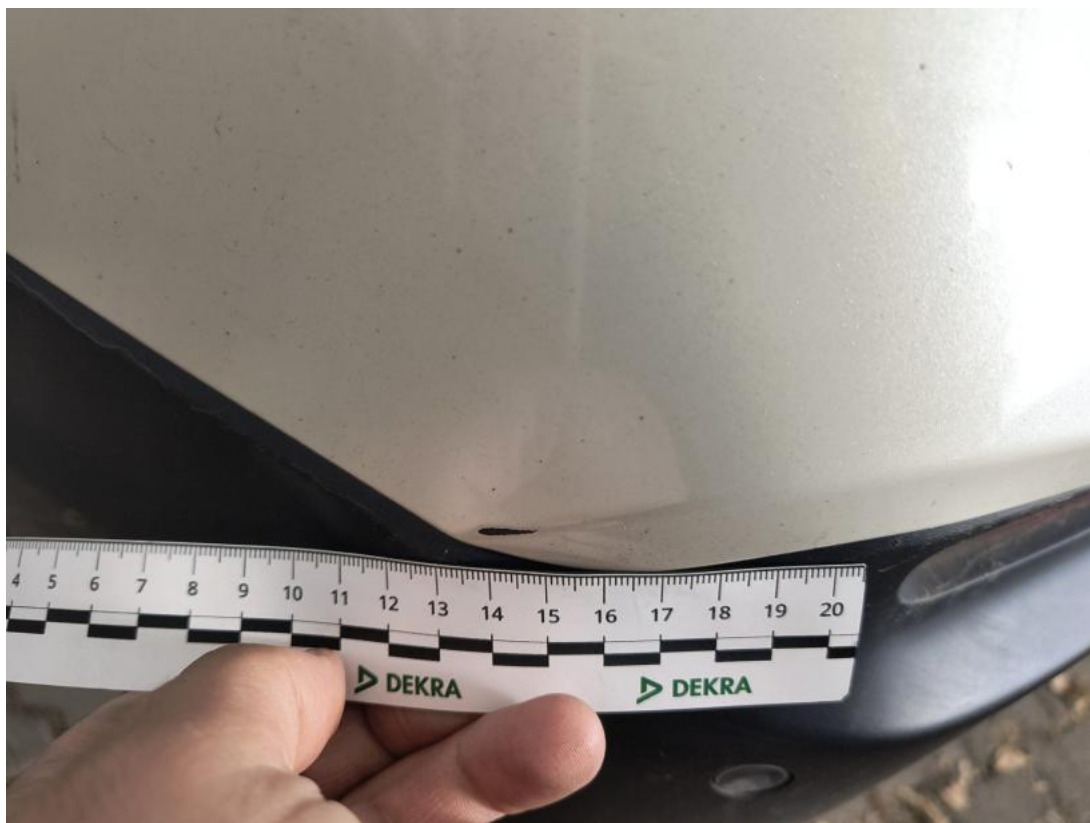
**Fot. 67**

Zderzak tylny - Rysa/odprysk 2

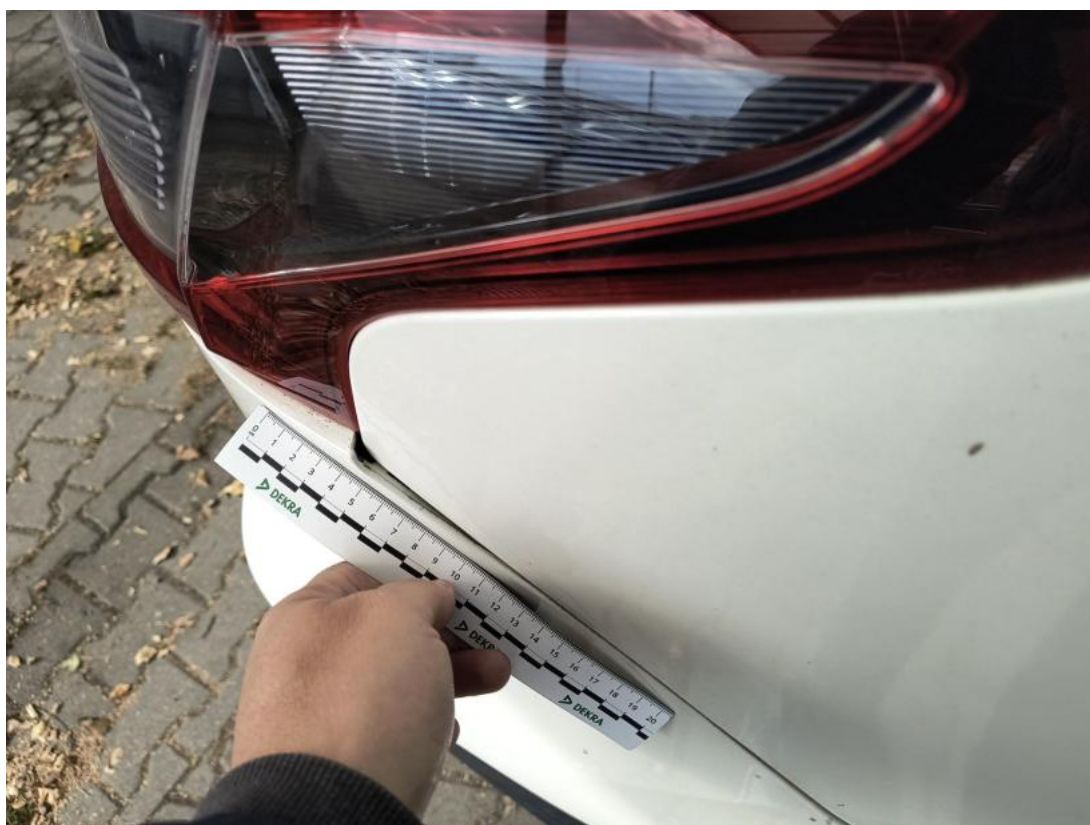
**Fot. 68**

Zderzak tylny - Wgniecenie/odkształcenie 1

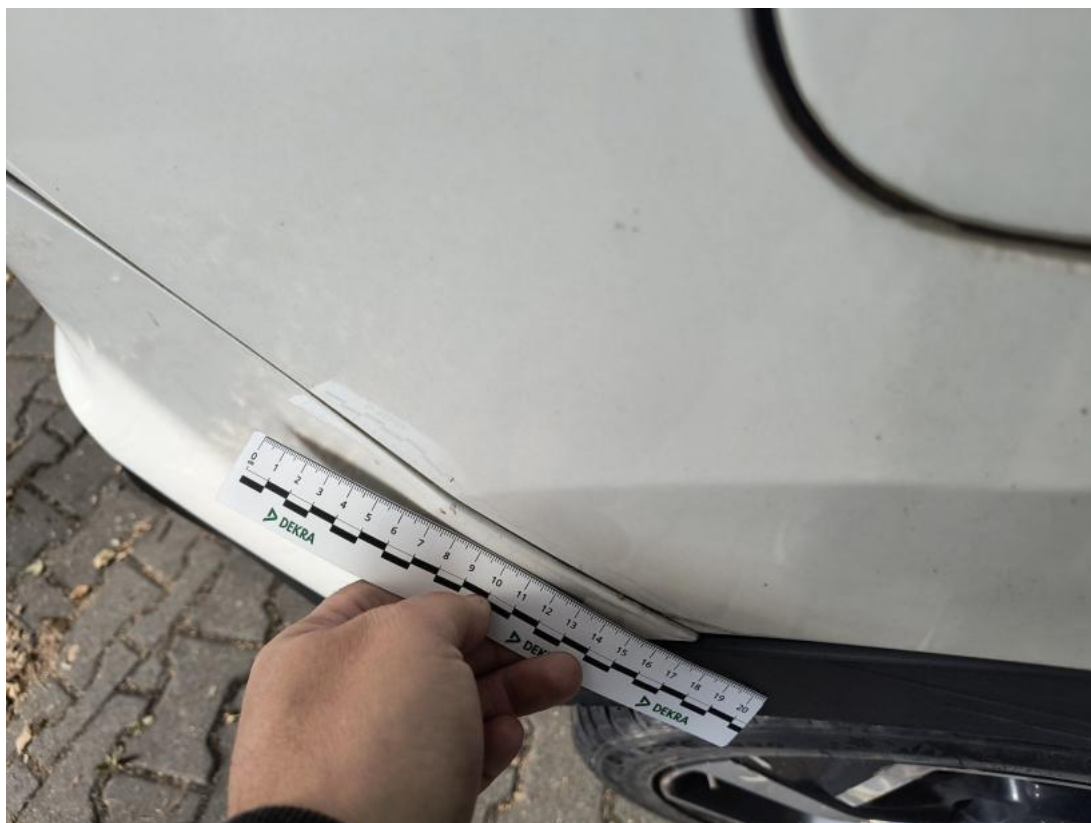
**Fot. 69**

Zderzak tylny - Wgniecenie/odkształcenie 2

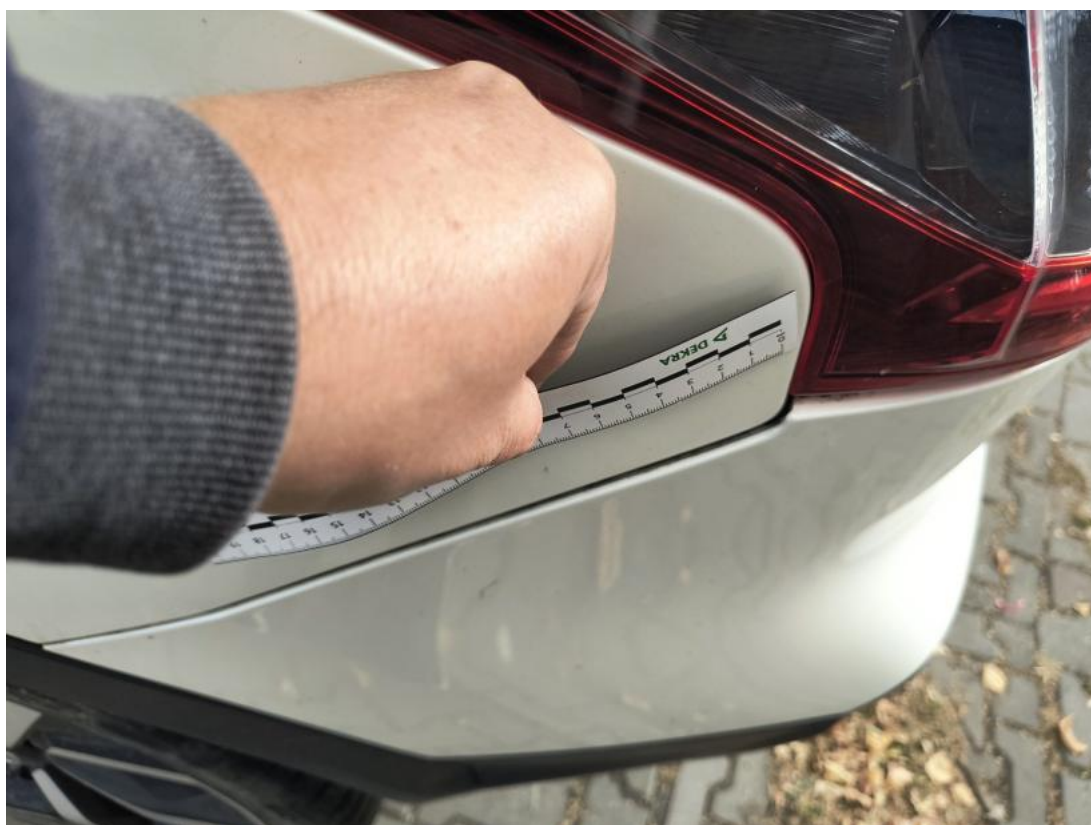
**Fot. 70**

Zderzak tylny() - Wgniecenie/odkształcenie 3

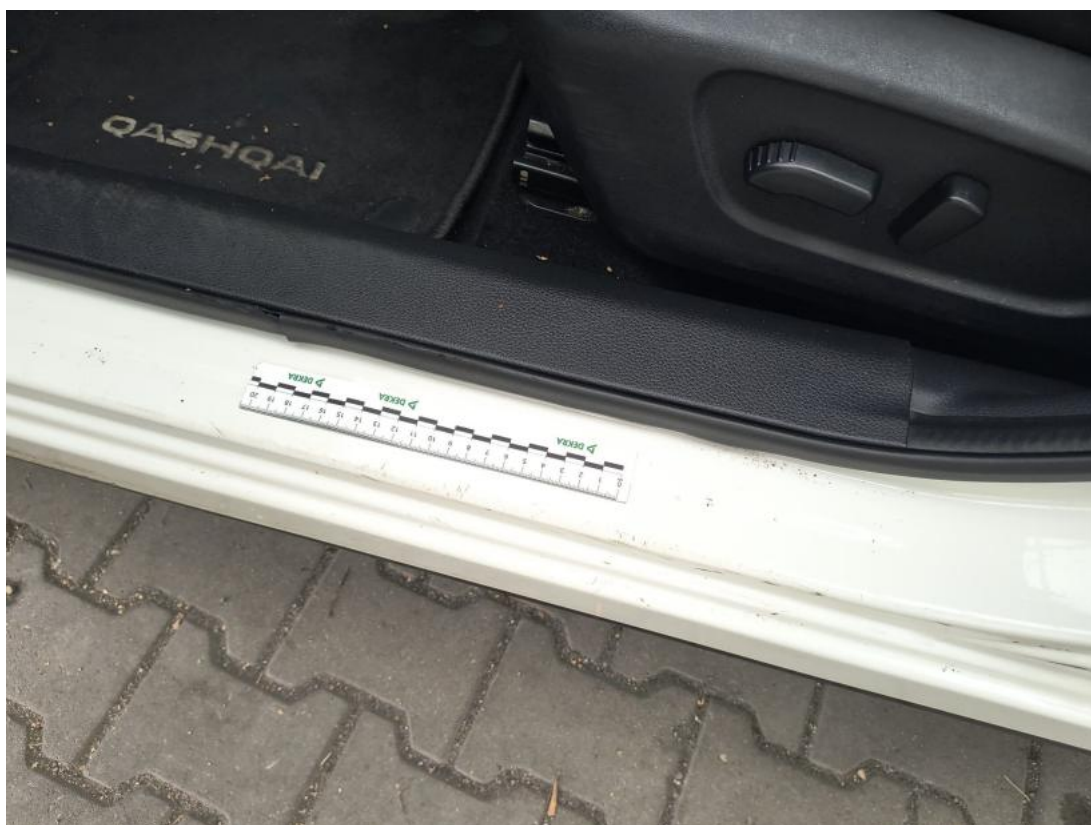
**Fot. 72**

Próg L - Rysa/odprysk 1

| Poz. | Nazwa pozycji | Opis uszkodzeń | Kwalifik. | Naprawa [rbg] |
|---|---|---|---|---|
| 12 | Próg L | zarysowanie | | |

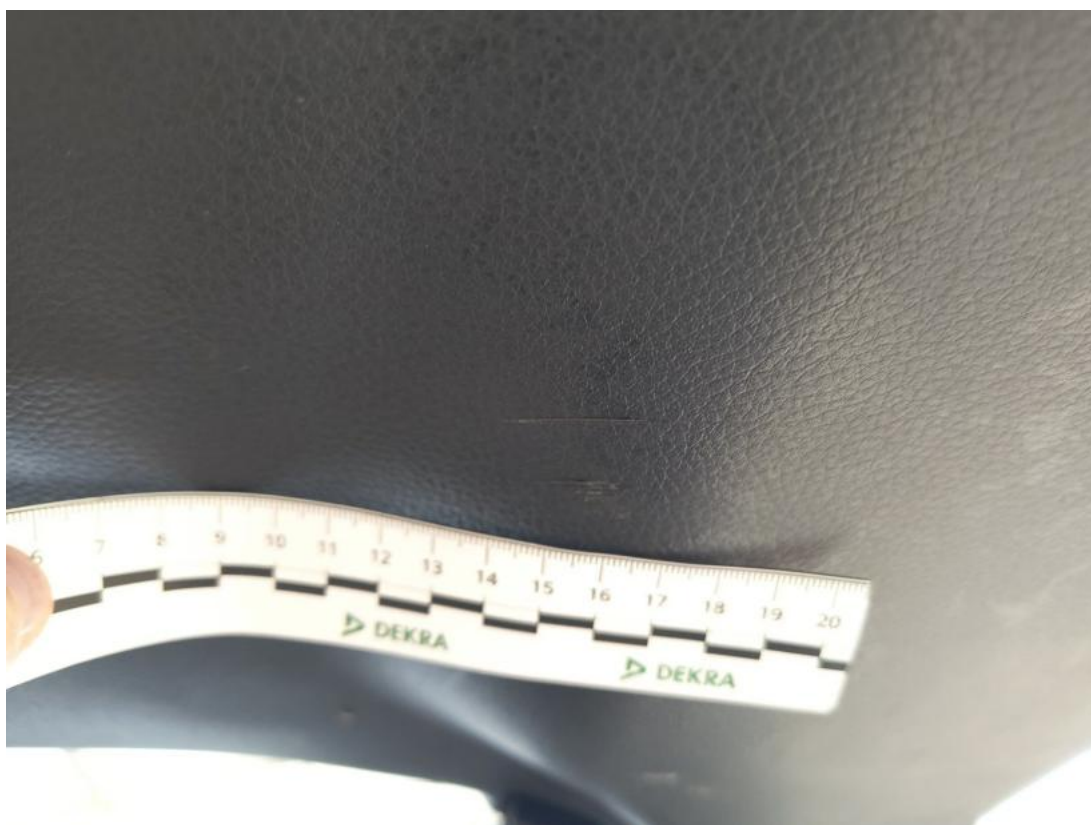
**Fot. 74**

Wykładzina pokrywy tylnej - Rysa/odprysk 1

| Poz. | Nazwa pozycji | Opis uszkodzeń | Kwalifik. | Naprawa [rbg] |
|---|---|---|---|---|
| 14 | Nakładka pokrywy tylnej dół | zarysowanie | | |

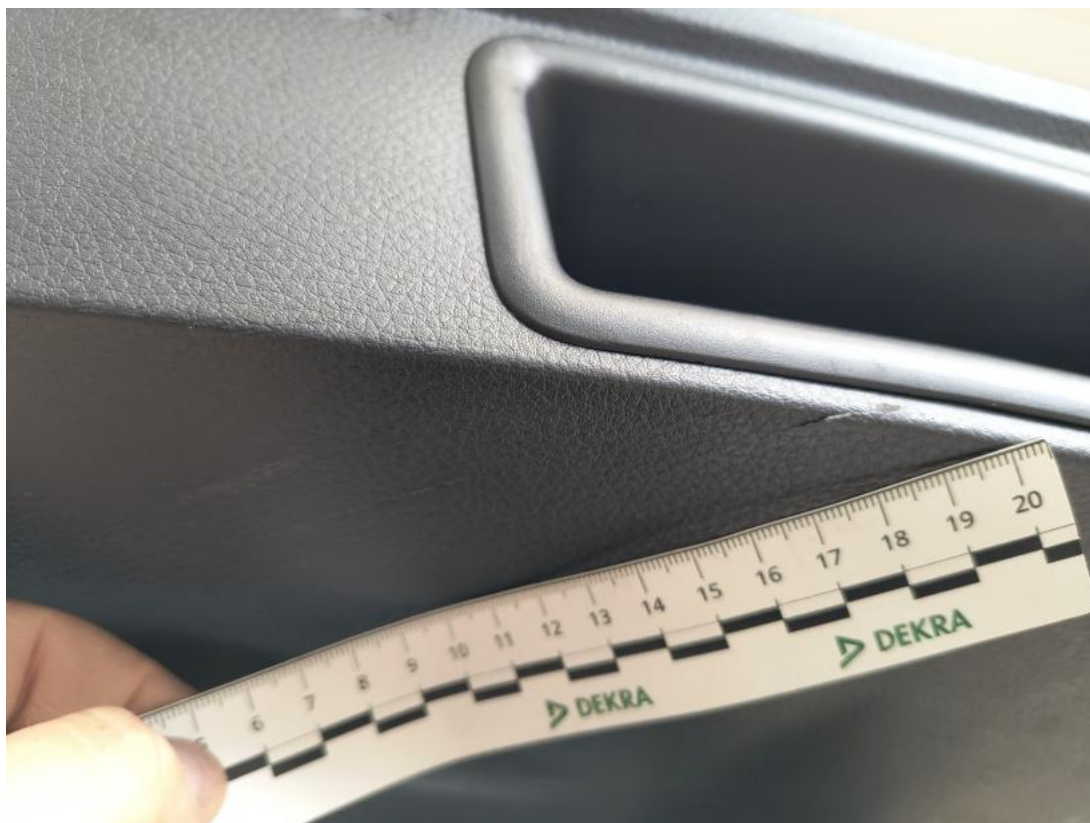
**Fot. 75**

Wykładzina pokrywy tylnej - Rysa/odprysk 2
