## Raport z oględzin pojazdu

| Numer raportu | 09757/10/26-15501 | Data raportu | 22-10-2026 |

| Numer identyfikacyjny (VIN) | TMAH351CANJ188940 |
| Marka, model | HYUNDAI i30 20-24 |

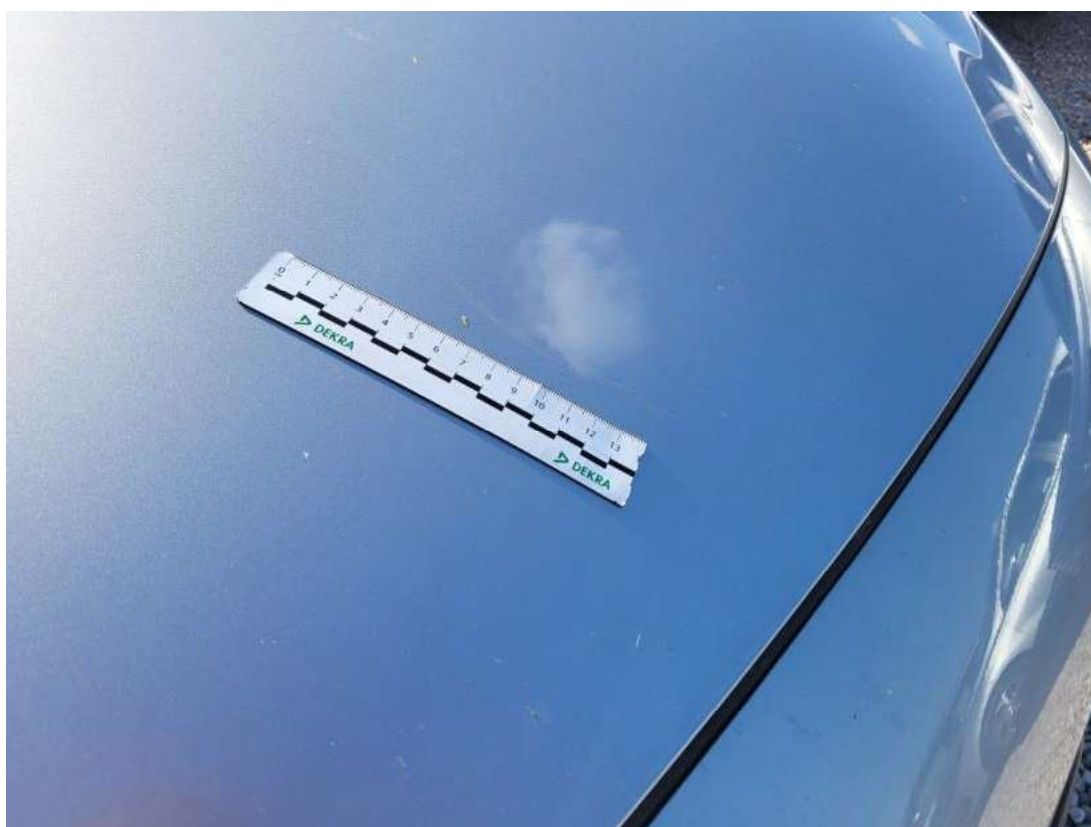
**Fot. 40**

Pokrywa komory silnika - Rysa/odprysk 1

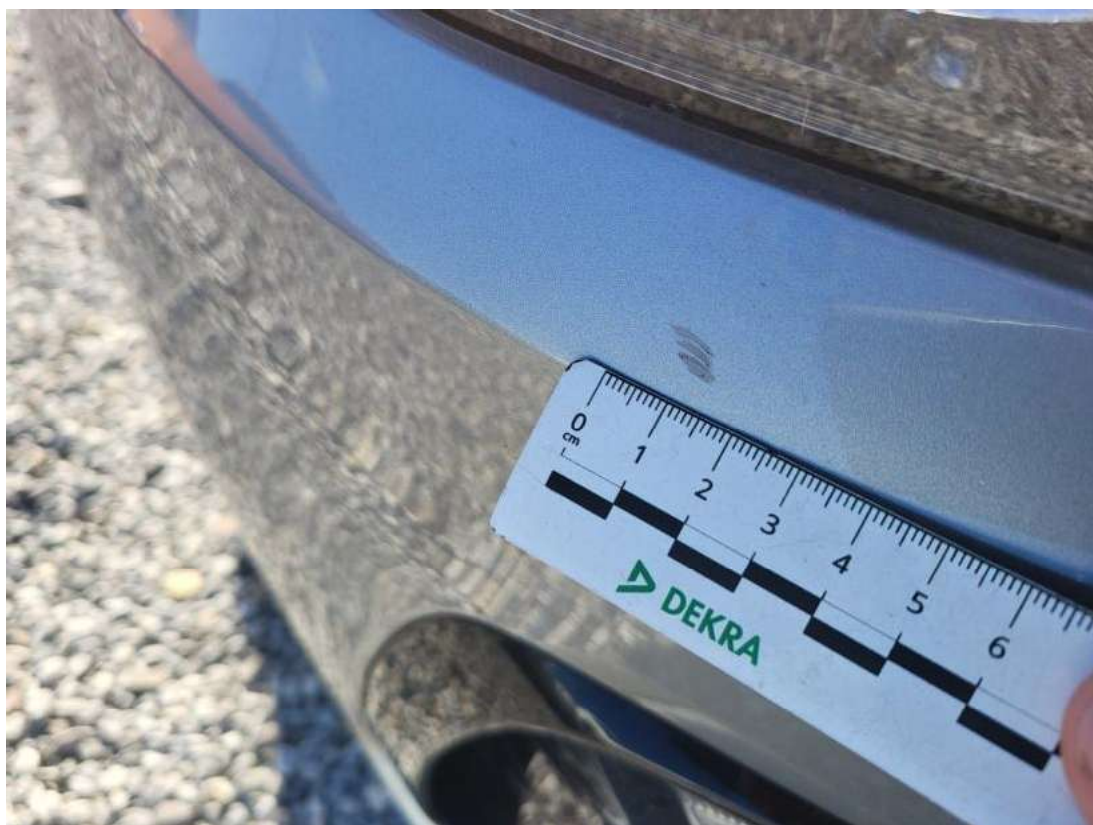
**Fot. 42**

| Poz. | Nazwa pozycji | Opis uszkodzeń | Kwalifik. | Naprawa [rbg] |
|---|---|---|---|---|
| 7 | Okładzina zderzaka przedniego | zarysowanie | NA | 2.8 |

Zderzak - Rysa/odprysk 1

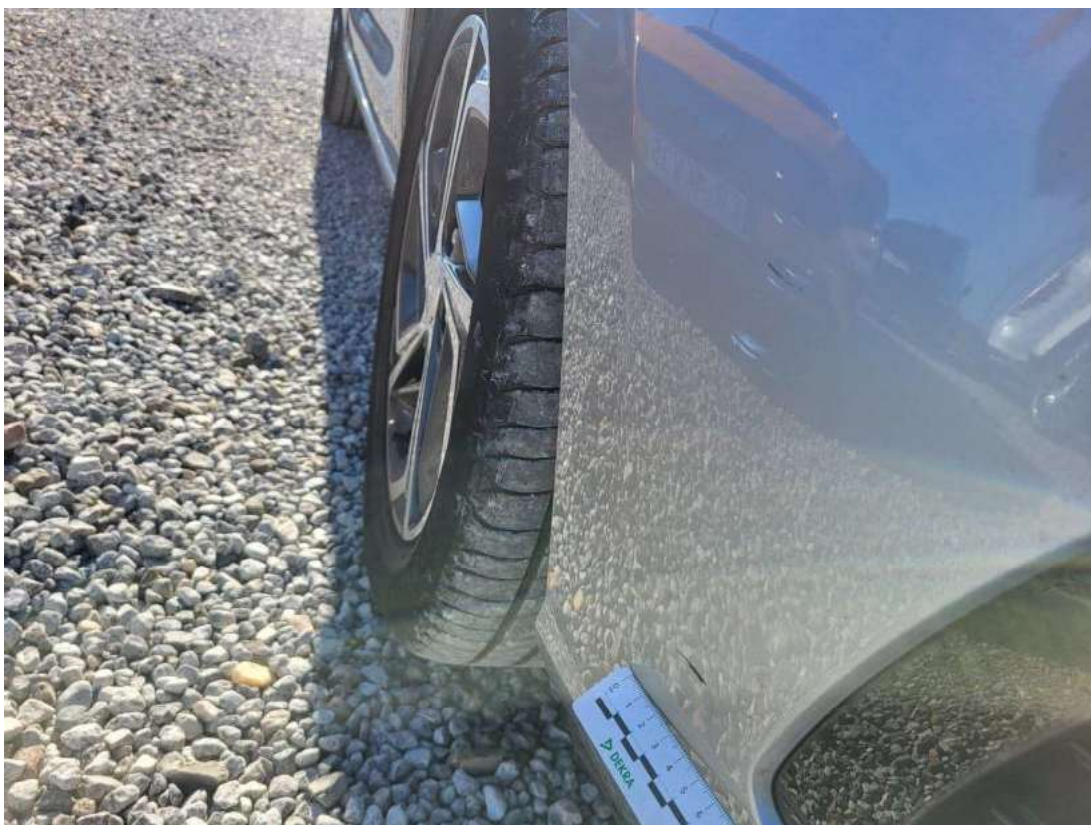
**Fot. 43**

Zderzak - Rysa/odprysk 2

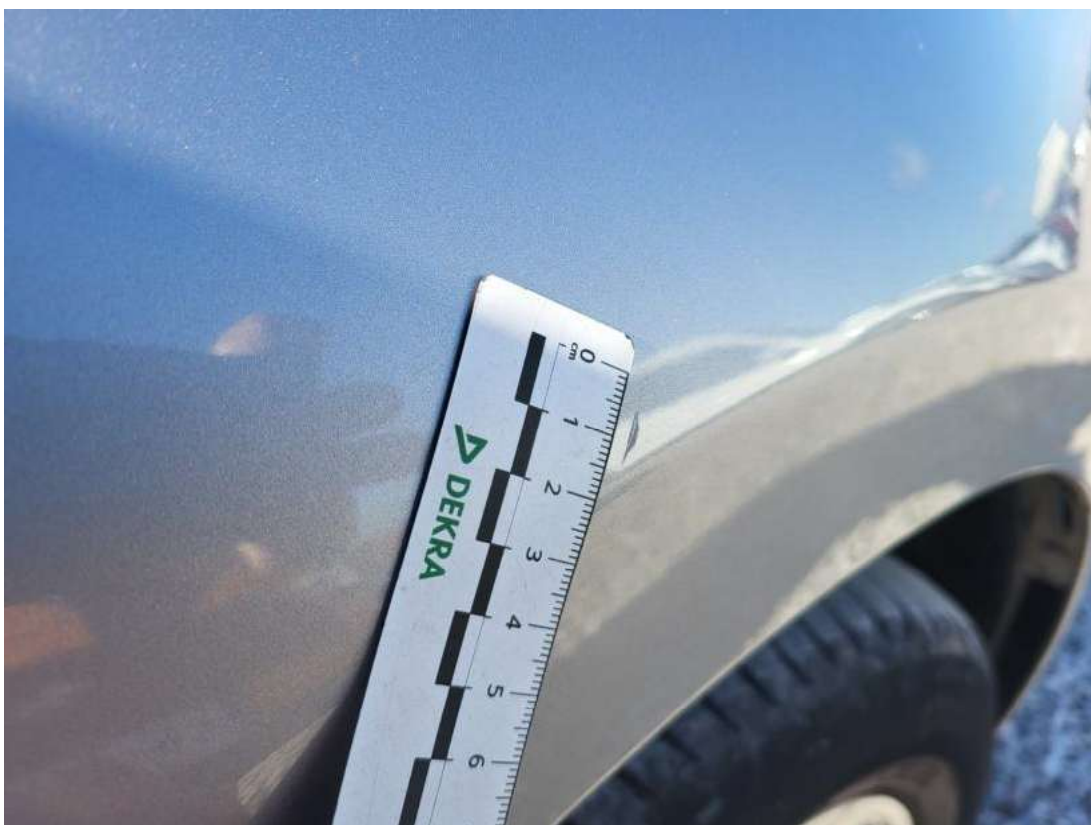
**Fot. 44**

| Poz. | Nazwa pozycji | Opis uszkodzeń | Kwalifik. | Naprawa [rbg] |
|---|---|---|---|---|
| 15 | Błotnik przedni R | zarysowanie | | |

Łótnik przedni P - Rysa/odprysk 1

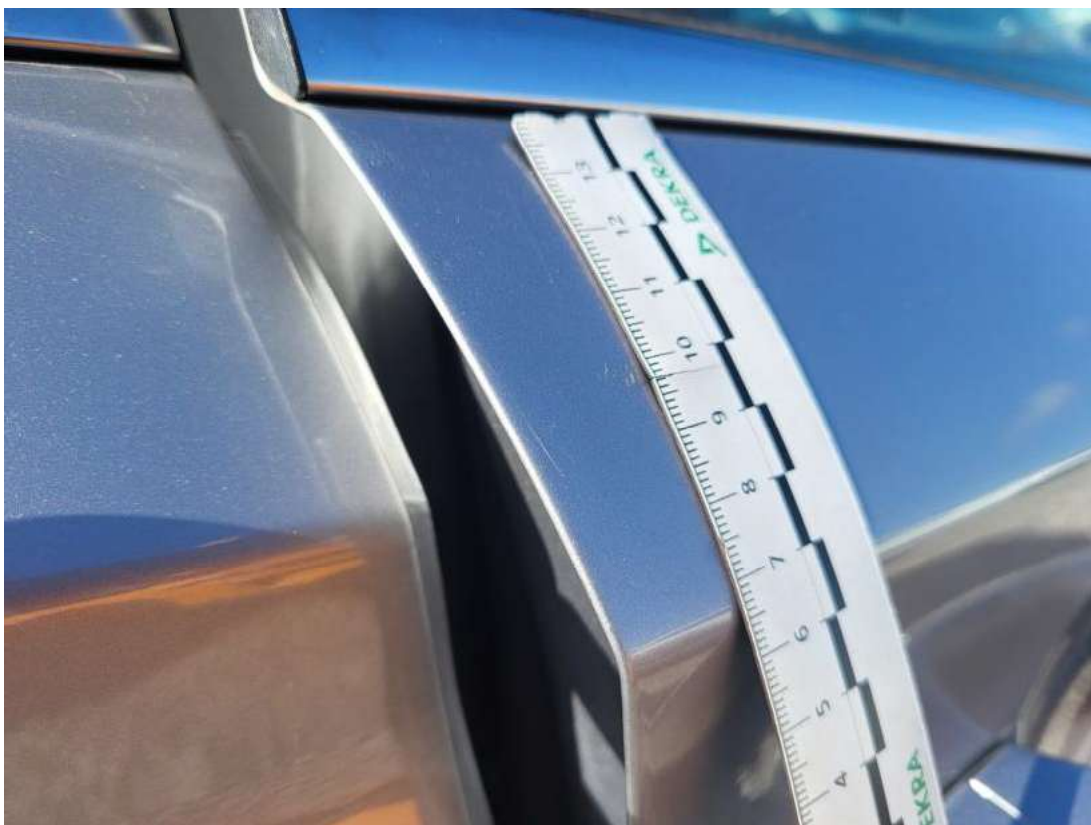
**Fot. 45**

| Poz. | Nazwa pozycji | Opis uszkodzeń | Kwalifik. | Naprawa [rbg] |
|---|---|---|---|---|
| 17 | Drzwi przednie (nieuzbrojone) R | zarysowanie | | |

Drzwi przednie P - Rysa/odprysk 1

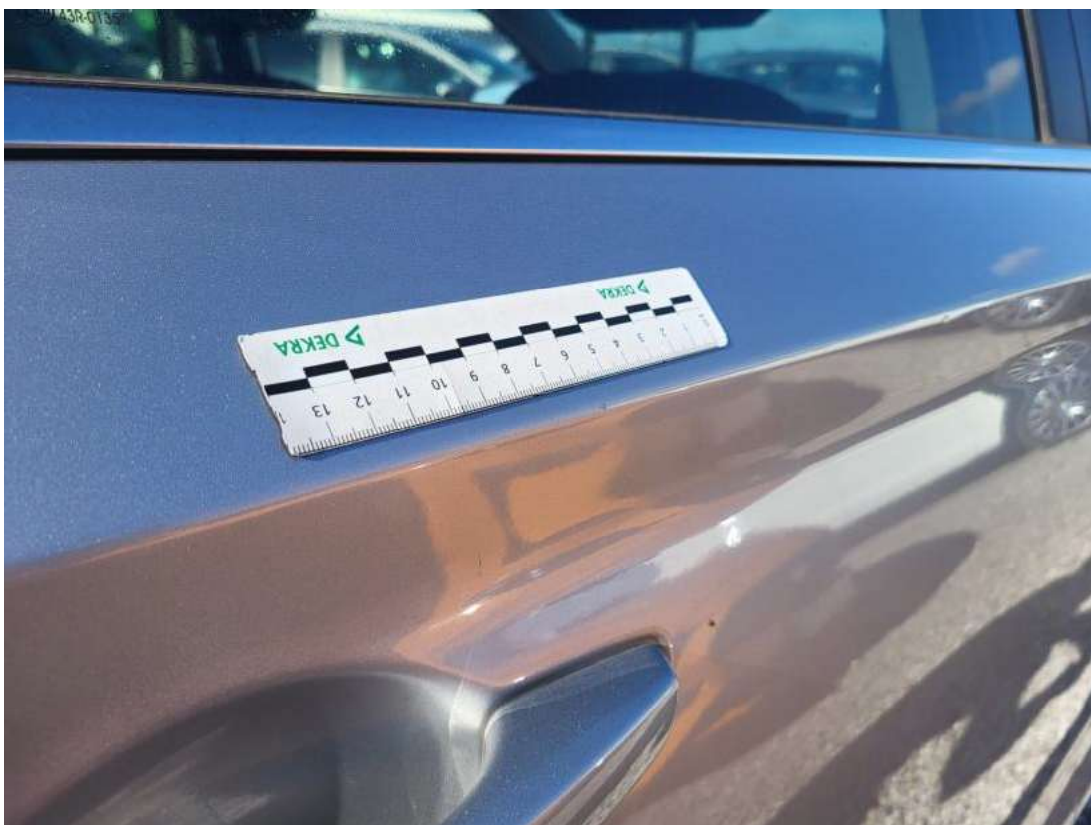
**Fot. 46**

| Poz. | Nazwa pozycji | Opis uszkodzeń | Kwalifik. | Naprawa [rbg] |
|---|---|---|---|---|
| 19 | Drzwi tylne (nieuzbrojone) R | zarysowanie | | |

Drzwi tylne P - Rysa/odprysk 1

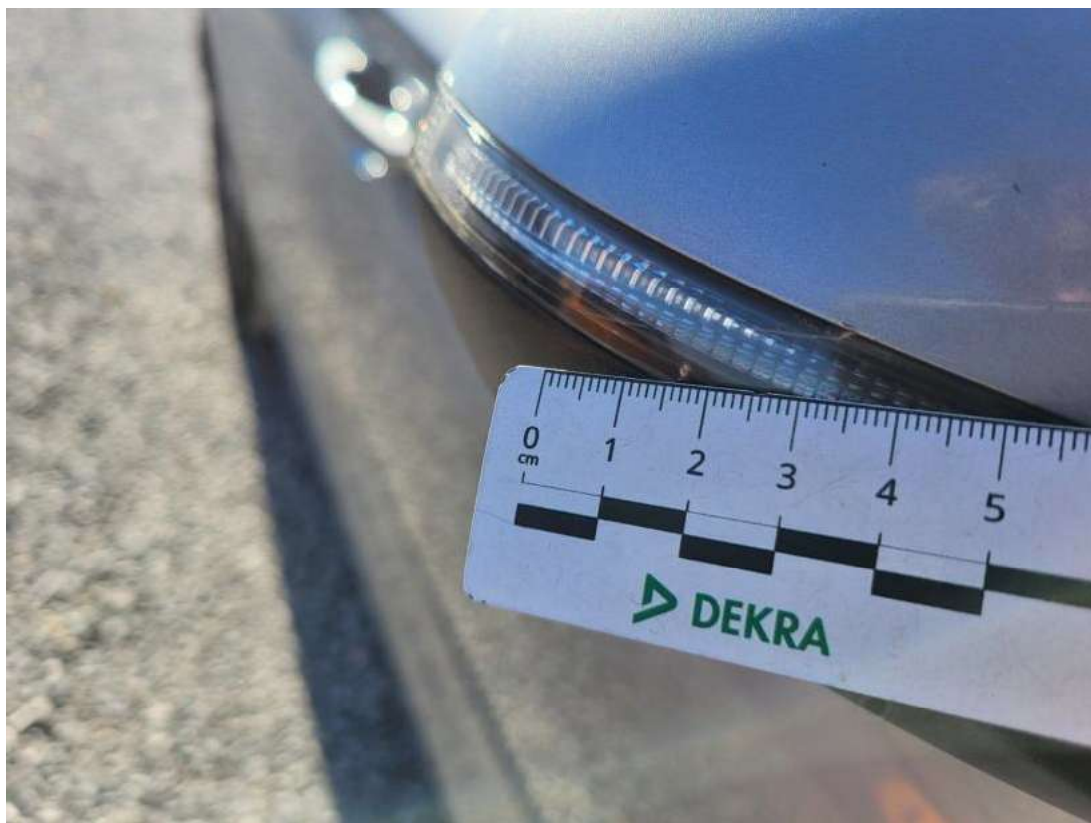
**Fot. 47**

Lusterko zew P - Pęknięcie/rozerwanie 1

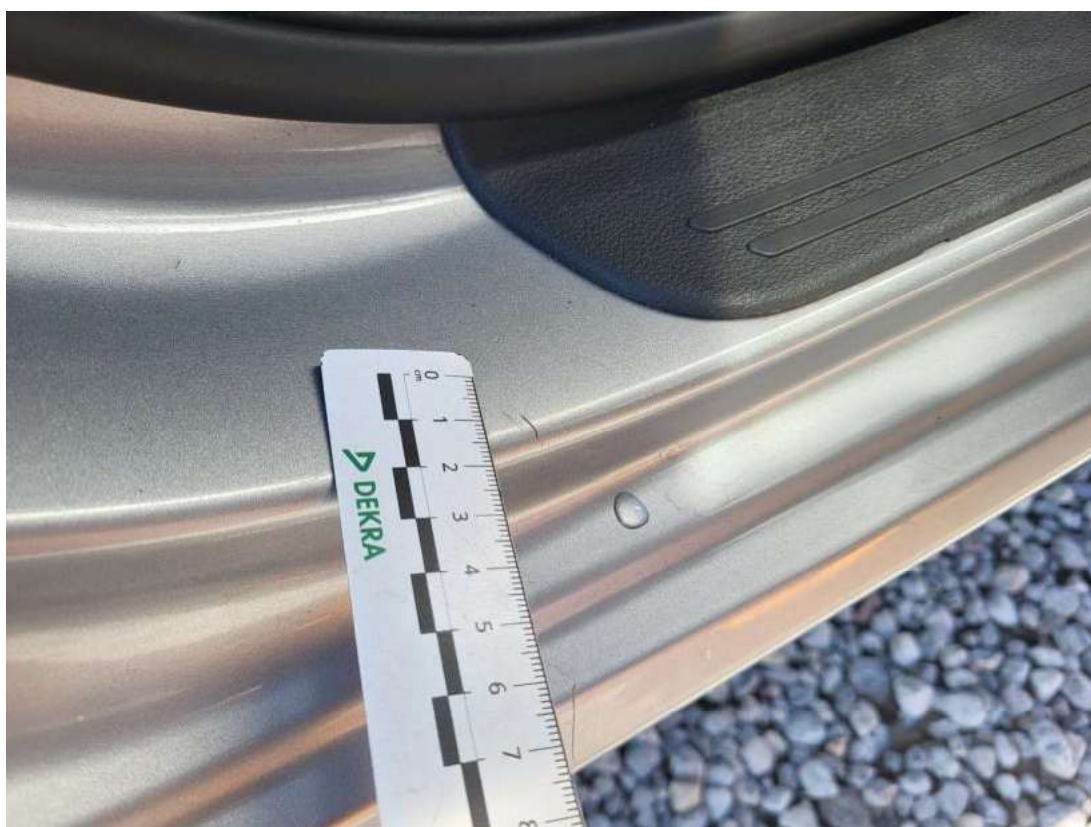
**Fot. 48**

| Poz. | Nazwa pozycji | Opis uszkodzeń | Kwalifik. | Naprawa [rbg] |
|---|---|---|---|---|
| 20 | Próg R | zarysowanie | | |

Próg P - Rysa/odprysk 1

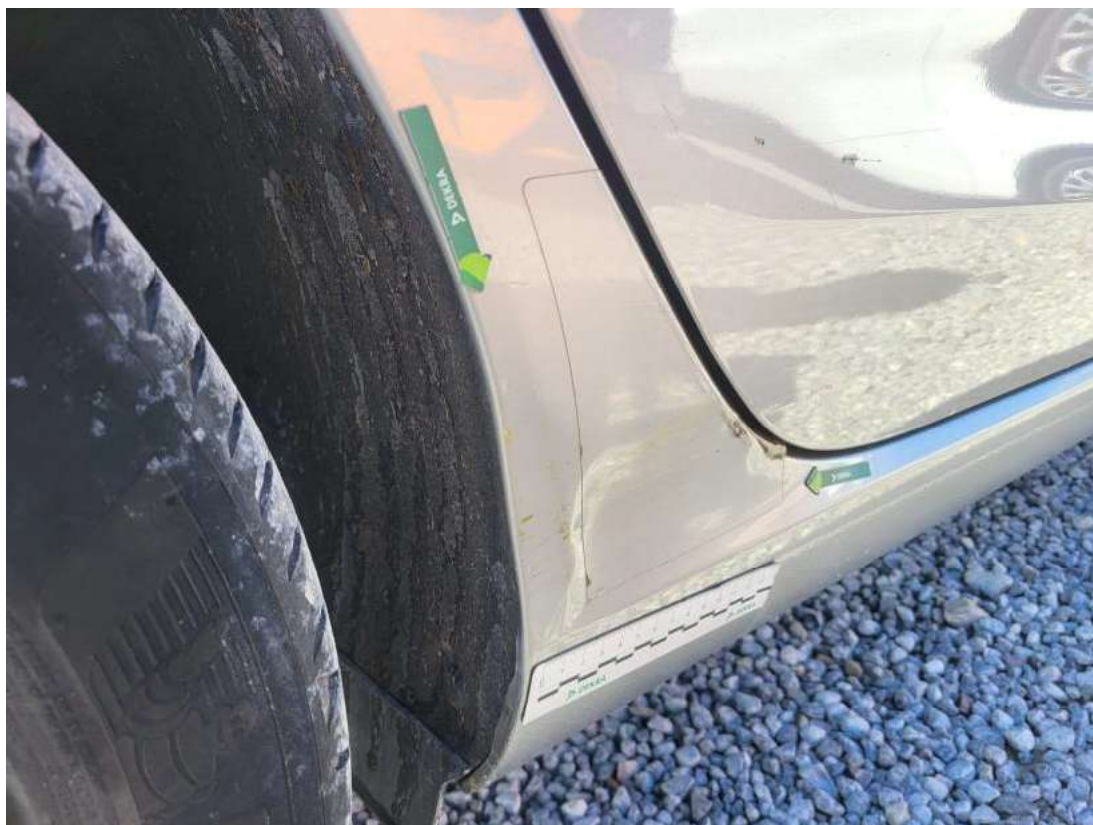
**Fot. 49**

Próg P - Wgniecenie/odkształcenie 1

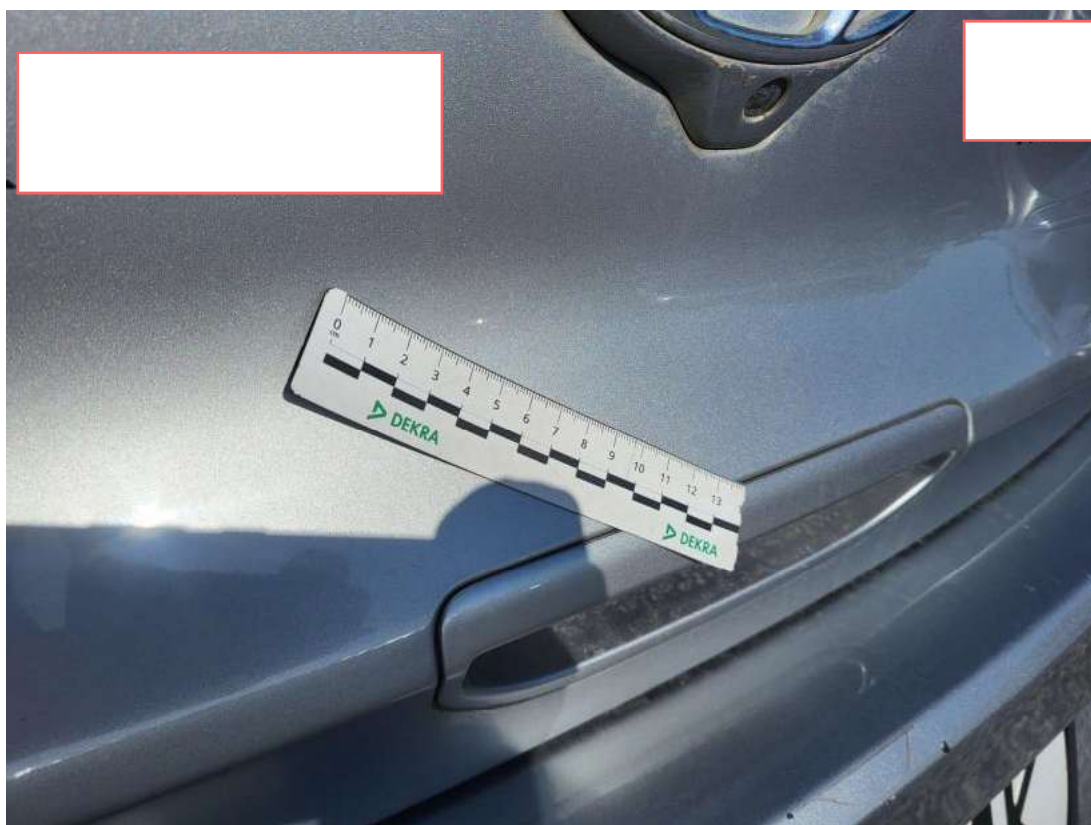
**Fot. 51**

| Poz. | Nazwa pozycji | Opis uszkodzeń | Kwalifik. | Naprawa [rbg] |
|---|---|---|---|---|
| 21 | Pokrywa tylna | zarysowanie | | |

Pokrywy bagażnika - Rysa/odprysk 1

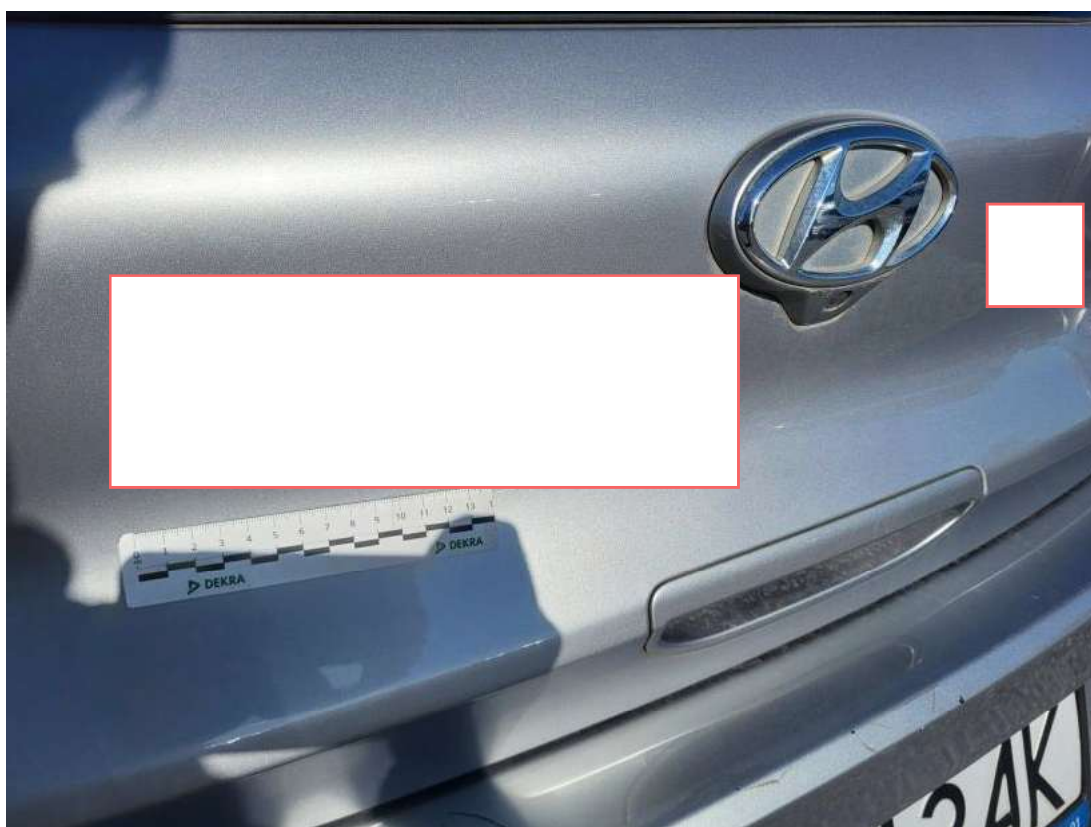
**Fot. 52**

Pokrywy bagażnika - Inne 1

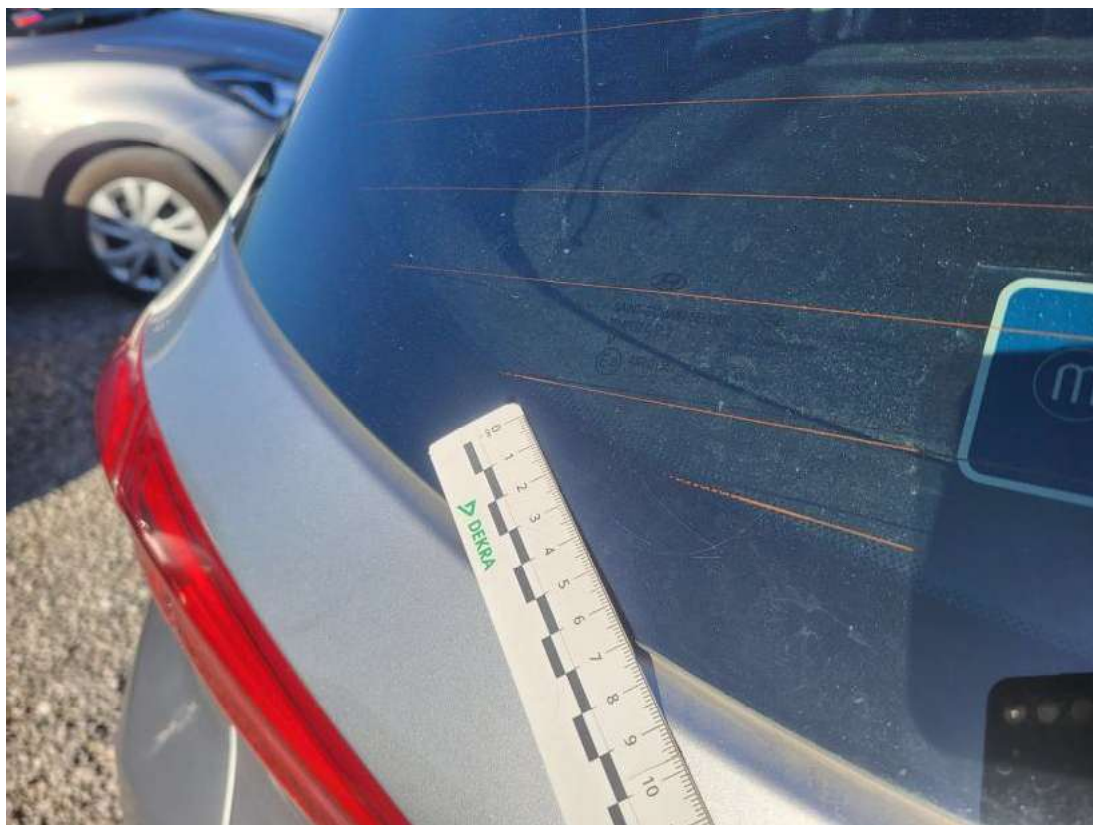
**Fot. 53**

| Poz. | Nazwa pozycji | Opis uszkodzeń | Kwalifik. | Naprawa [rbg] |
|---|---|---|---|---|
| 22 | Szyba tylna ogrzewana/barwiona | zarysowanie | | |

Szyba tylna - Rysa/odprysk 1

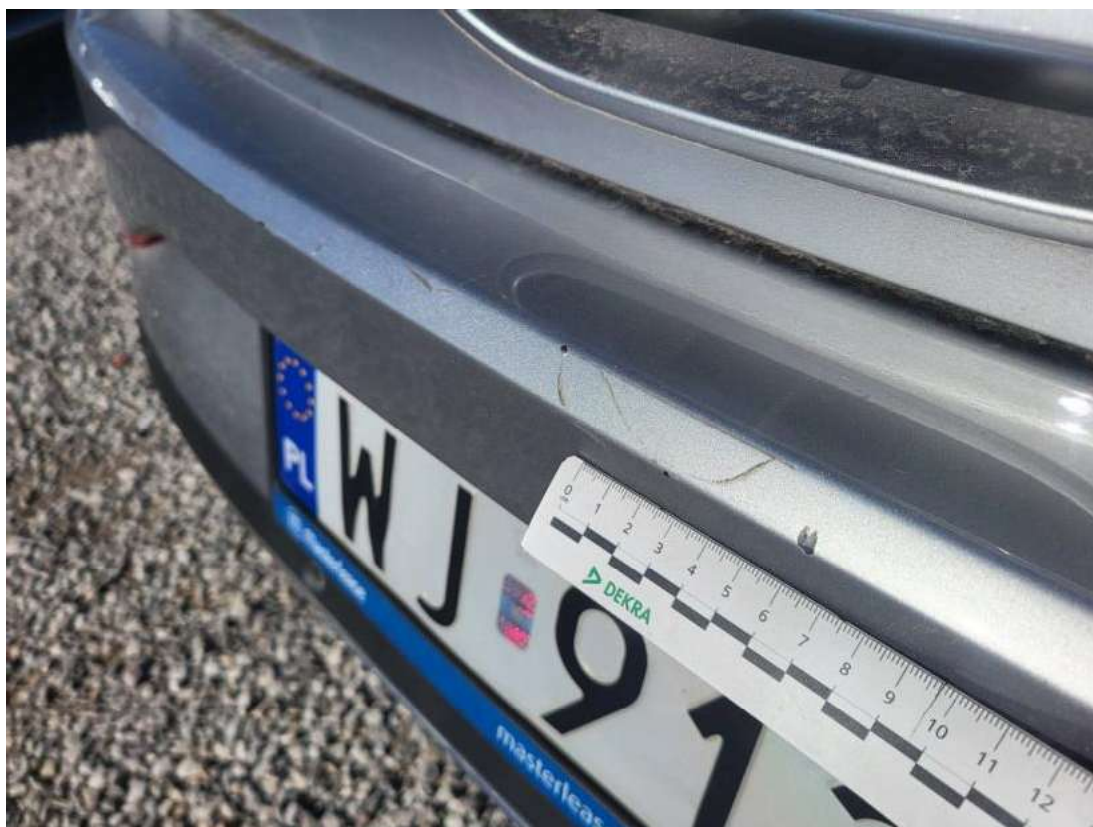
**Fot. 54**

| Poz. | Nazwa pozycji | Opis uszkodzeń | Kwalifik. | Naprawa [rbg] |
|---|---|---|---|---|
| 12 | Okładzina zderzaka tylnego | zarysowanie | NA | 2.2 |

Zderzak tylny - Rysa/odprysk 1

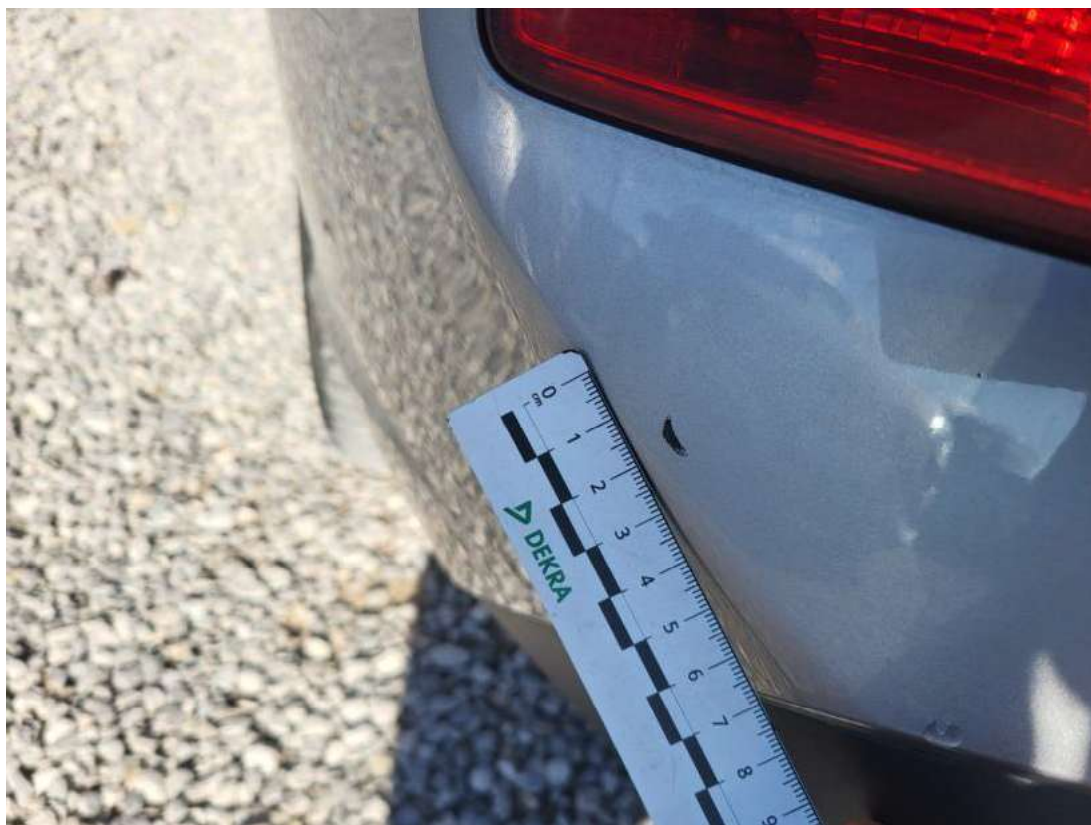
**Fot. 55**

Zderzak tylny - Rysa/odprysk 2

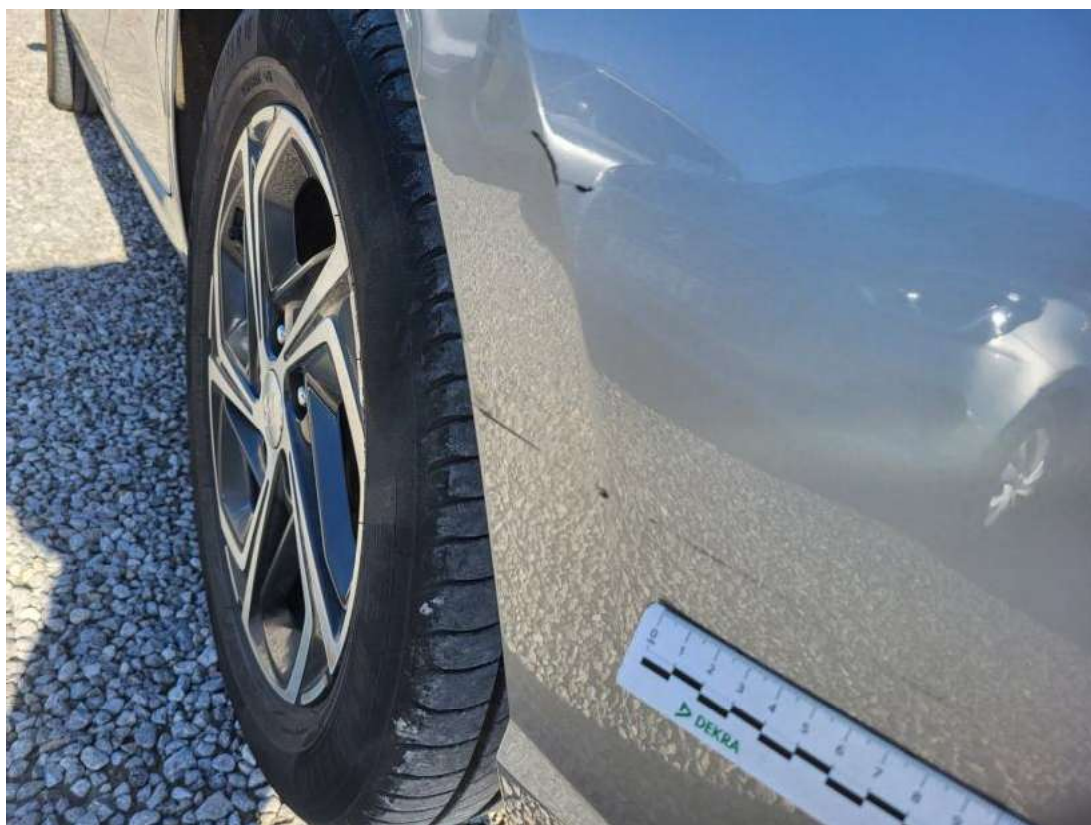
**Fot. 56**

Zderzak tylny() - Rysa/odprysk 3

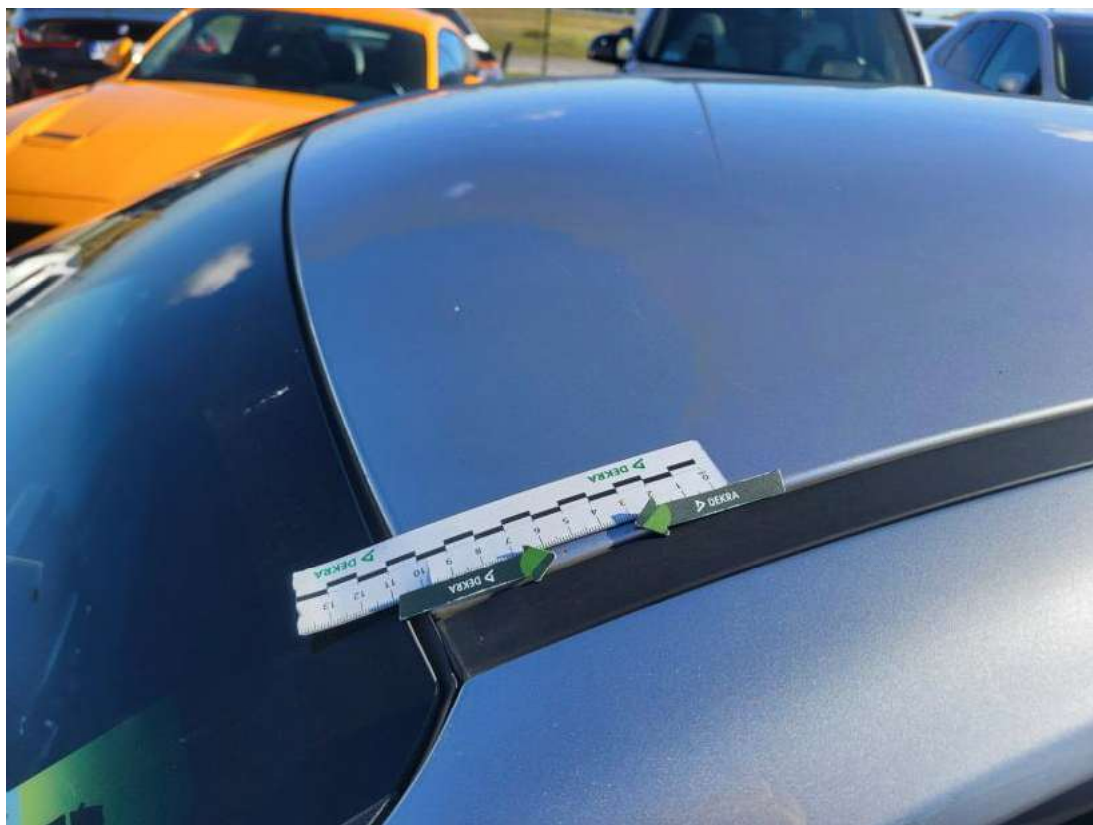
**Fot. 57**

| Poz. | Nazwa pozycji | Opis uszkodzeń | Kwalifik. | Naprawa [rbg] |
|---|---|---|---|---|
| 9 | Dach | odpryski lakieru, ślady korozji | NA | 2.7 |

Dach - zdjęcie poglądowe 1

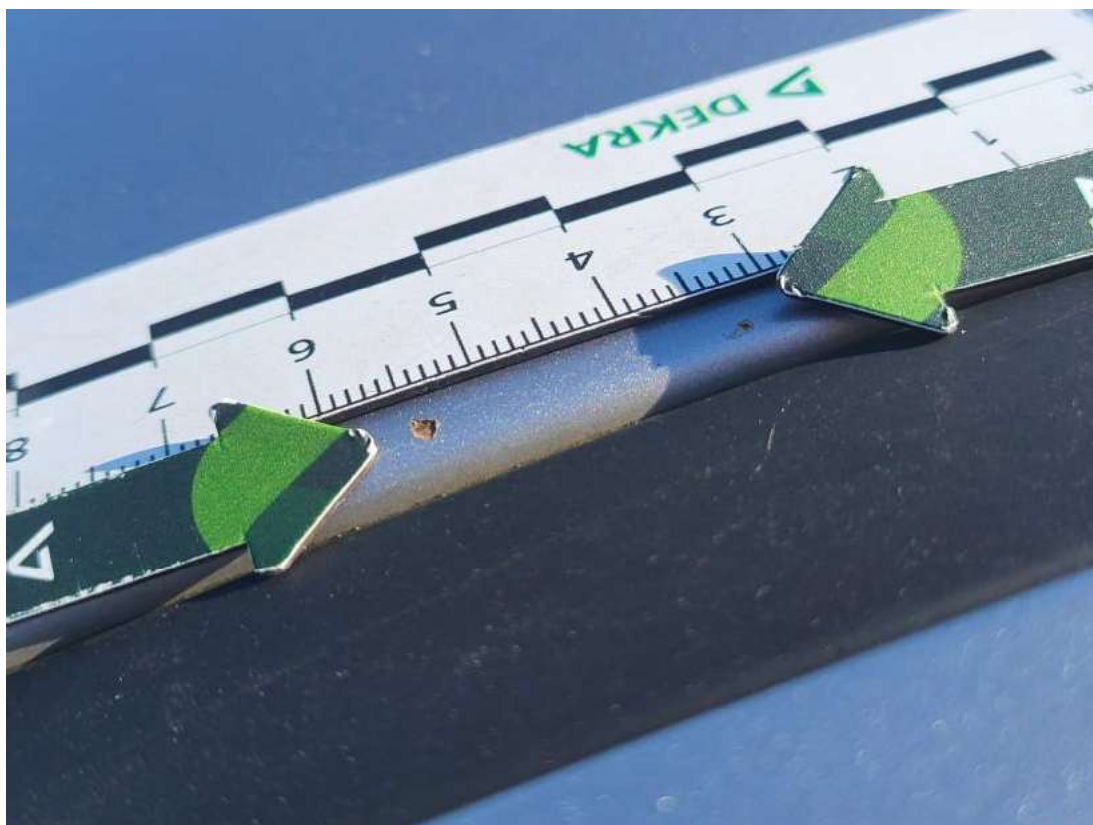
**Fot. 58**

Dach - Inne 1

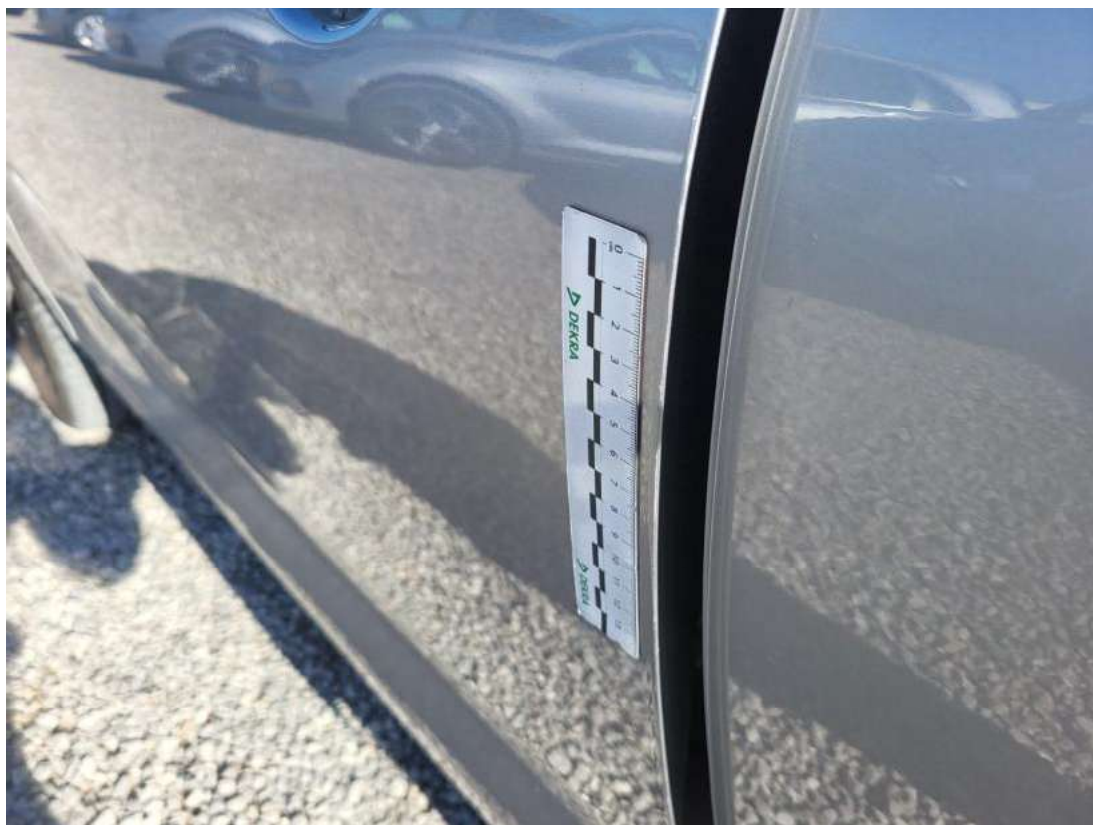
**Fot. 59**

| Poz. | Nazwa pozycji | Opis uszkodzeń | Kwalifik. | Naprawa [rbg] |
|---|---|---|---|---|
| 16 | Drzwi przednie (nieuzbrojone) L | zarysowanie | | |

Drzwi przed L - Rysa/odprysk 1

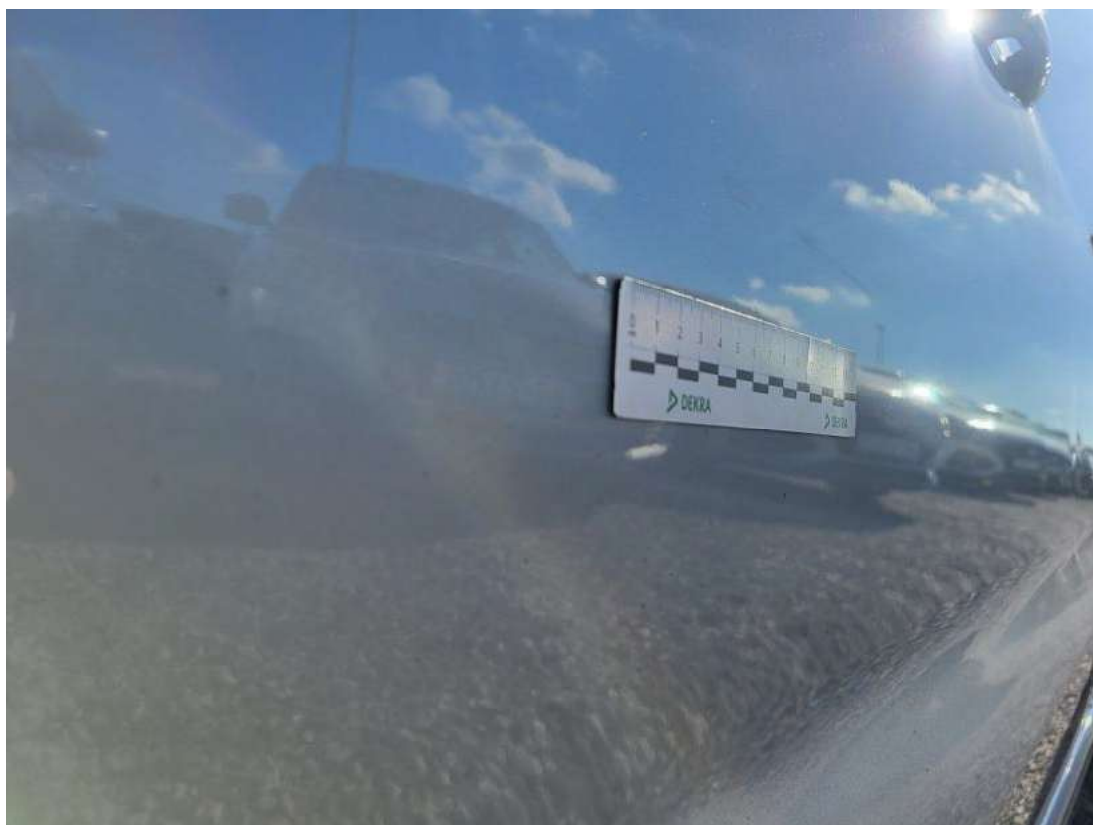
**Fot. 60**

Drzwi przed L - Rysa/odprysk 2

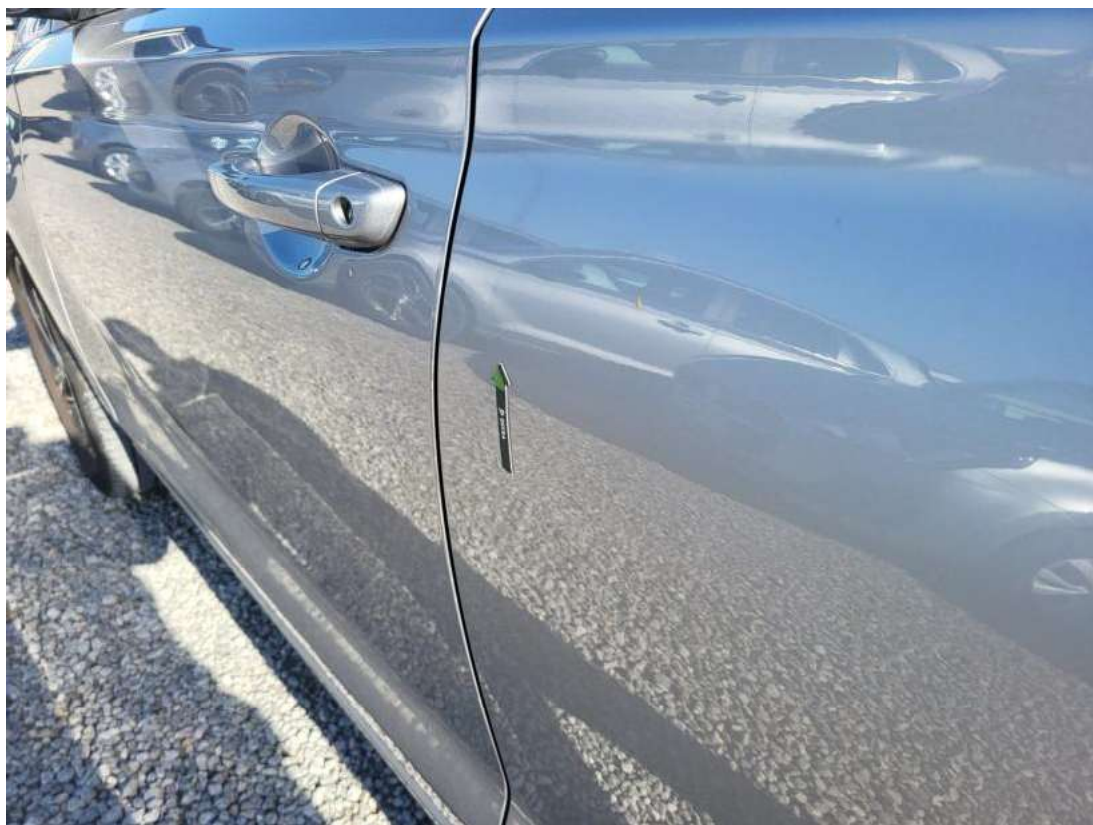
**Fot. 61**

| Poz. | Nazwa pozycji | Opis uszkodzeń | Kwalifik. | Naprawa [rbg] |
|---|---|---|---|---|
| 18 | Drzwi tylne (nieuzbrojone) L | wgniecenie | | |

Drzwi tylne L - Wgniecenie/odkształcenie 1

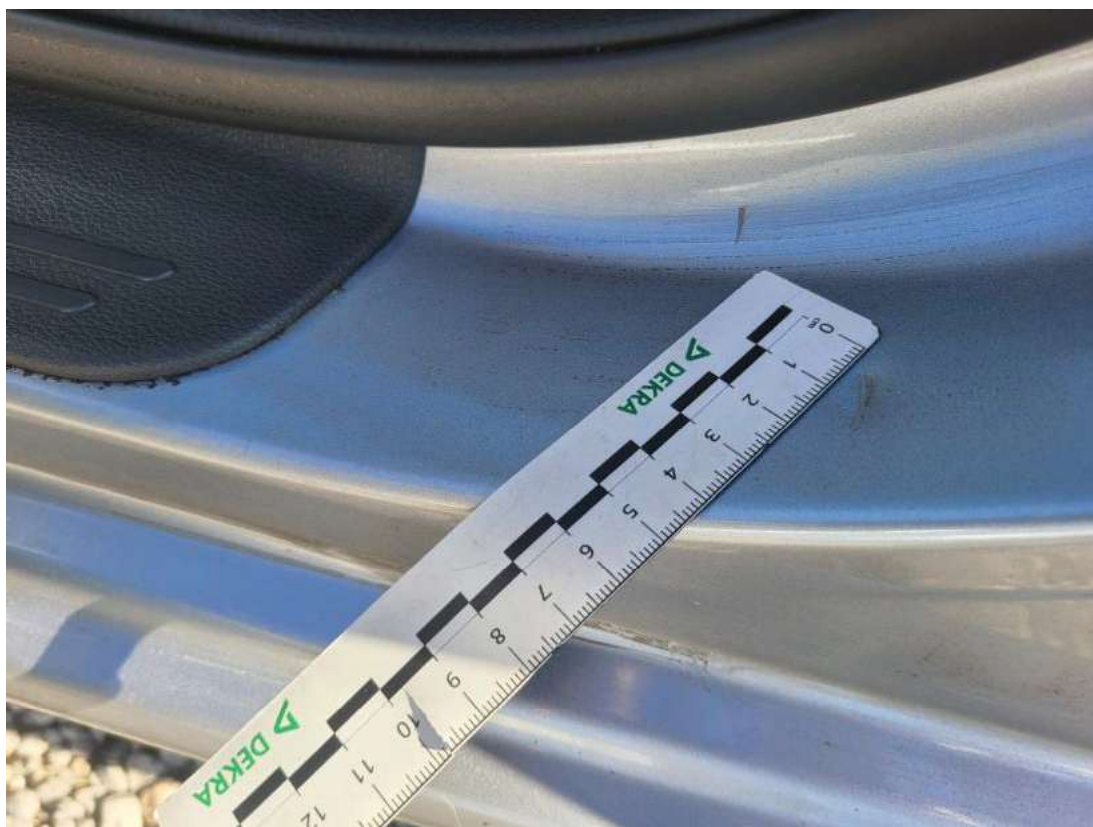
**Fot. 62**

| Poz. | Nazwa pozycji | Opis uszkodzeń | Kwalifik. | Naprawa [rbg] |
|---|---|---|---|---|
| 11 | Próg L | wgniecenie | NA | 1 |

Próg L - Rysa/odprysk 1

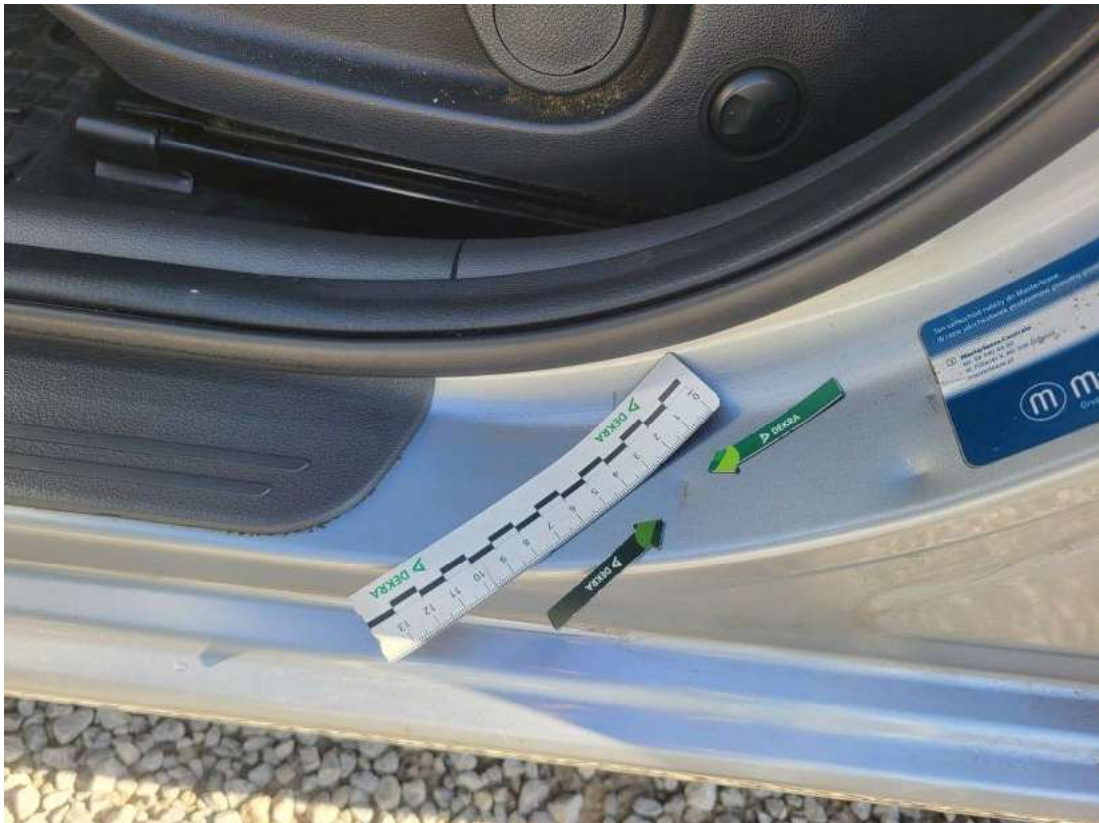
**Fot. 63**

Próg L - Wgniecenie/odkształcenie 1

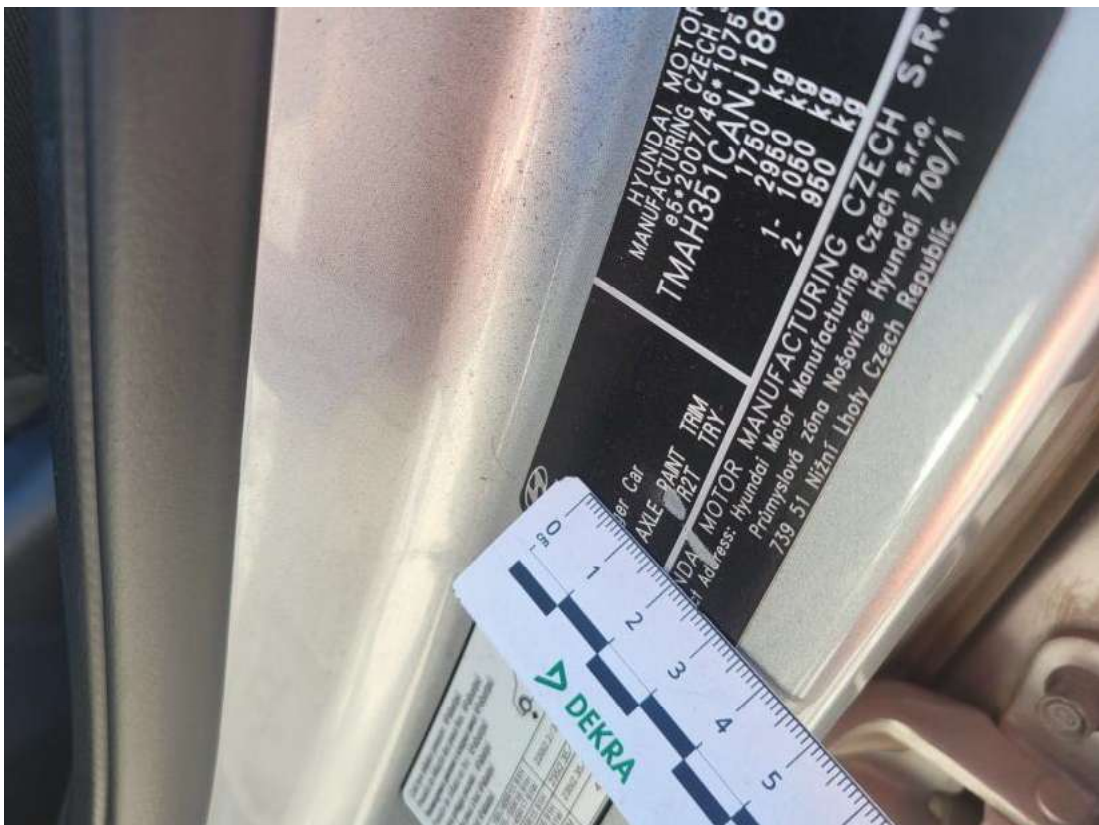
**Fot. 64**

Słupek środkowy L - Rysa/odprysk 1

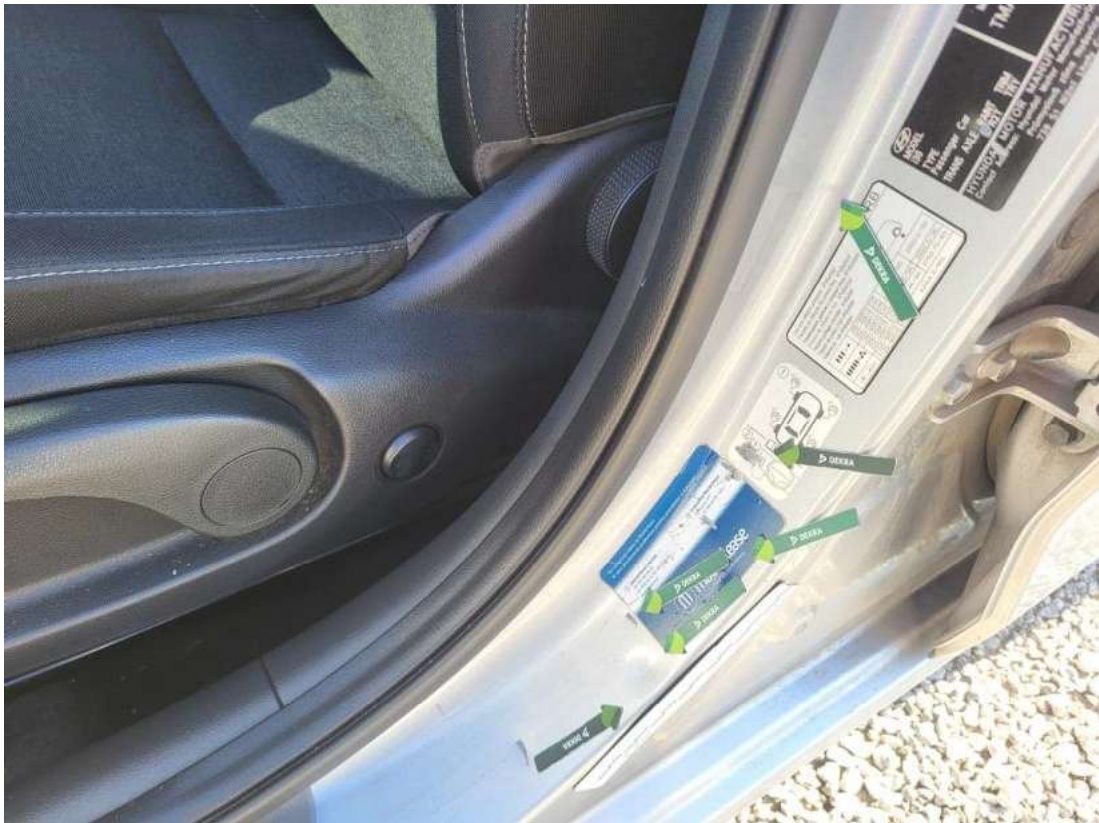
**Fot. 65**

Słupek środkowy L - Wgniecenie/odkształcenie 1
