## Raport z oględzin pojazdu

| Numer raportu | 09757/10/26-15501 | Data raportu | 22-10-2026 |

| Numer identyfikacyjny (VIN) | TMAH351CANJ188940 |
| Marka, model | HYUNDAI i30 20-24 |

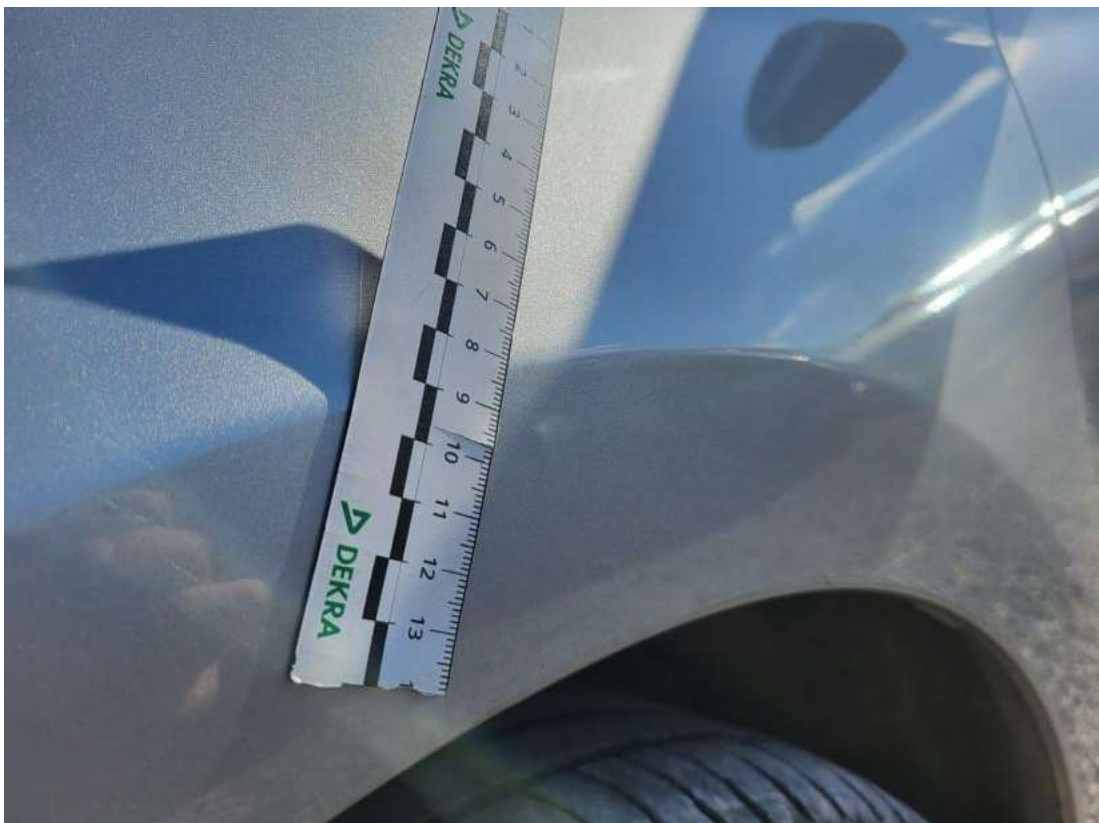
**Fot. 66**

| Poz. | Nazwa pozycji | Opis uszkodzeń | Kwalifik. | Naprawa [rbg] |
|---|---|---|---|---|
| 14 | Błotnik przedni L | wgniecenie | | |

Błotnik przedni L - Rysa/odprysk 1

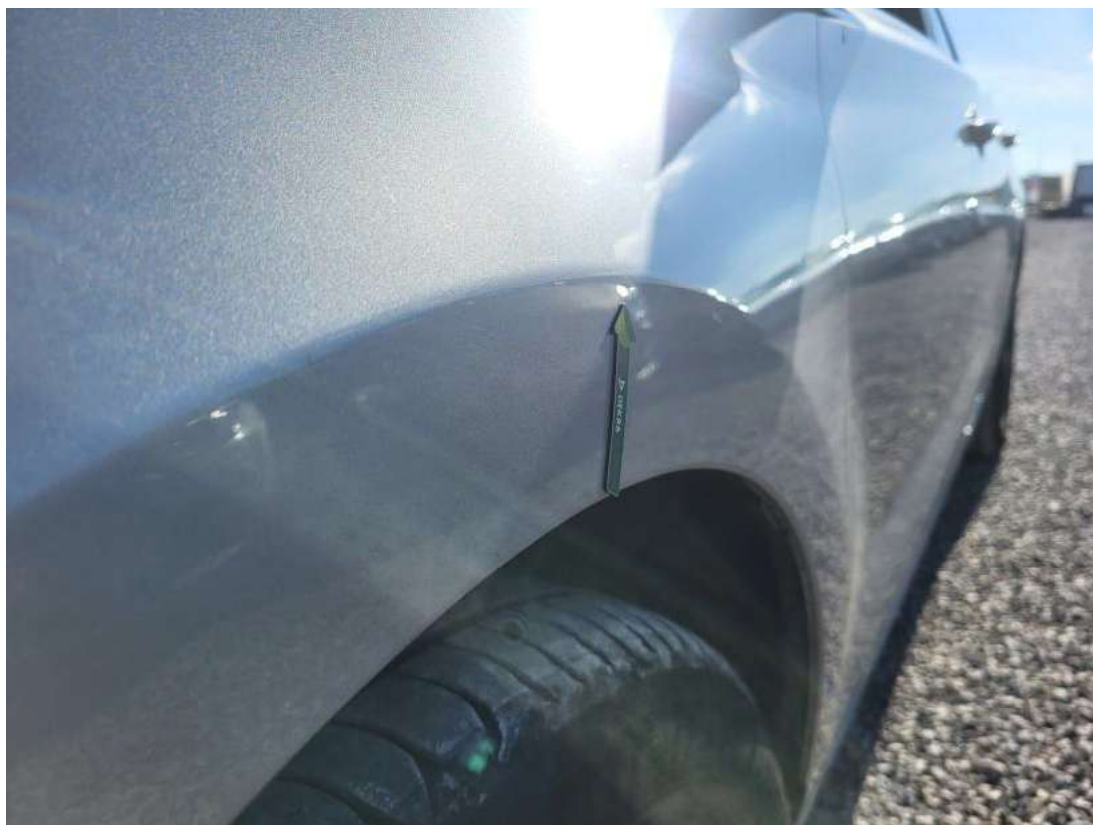
**Fot. 67**

Błotnik przedni L - Wgniecenie/odkształcenie 1

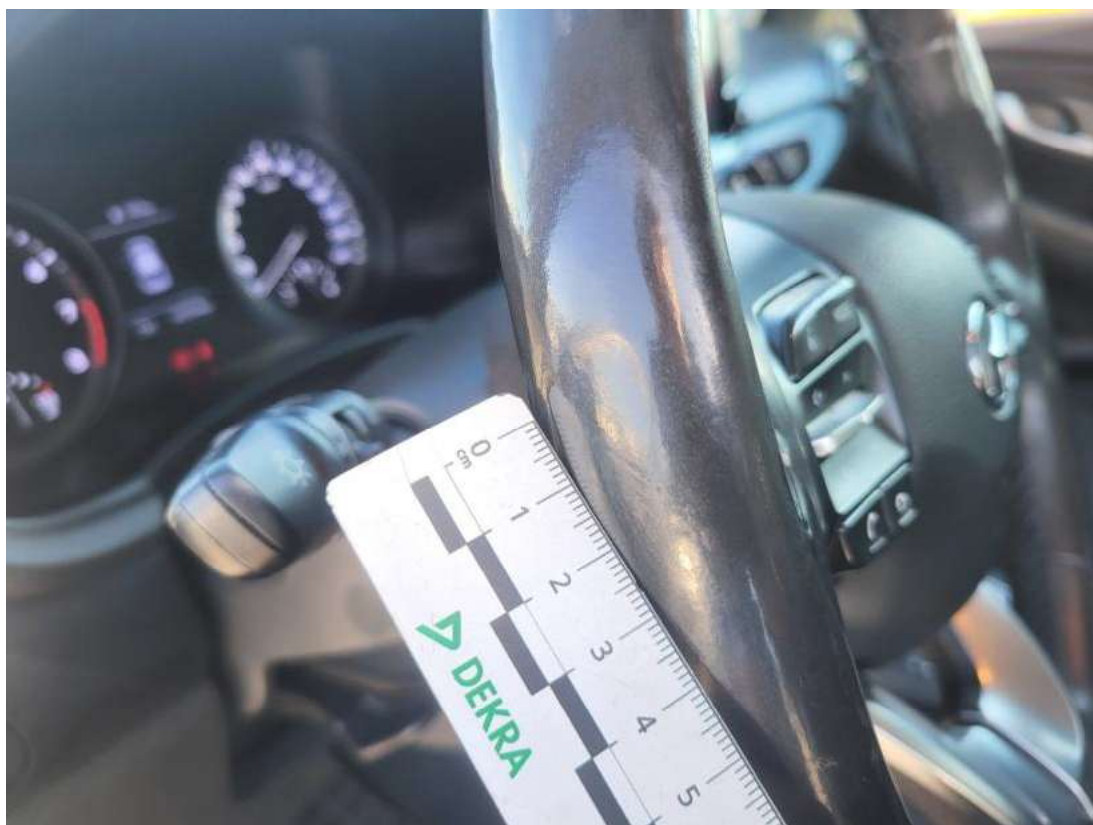
**Fot. 68**

| Poz. | Nazwa pozycji | Opis uszkodzeń | Kwalifik. | Naprawa [rbg] |
|---|---|---|---|---|
| 23 | Kierownica (wersja z poduszką powietrz.) | zarysowanie | | |

Koło kierownicy - Rysa/odprysk 1

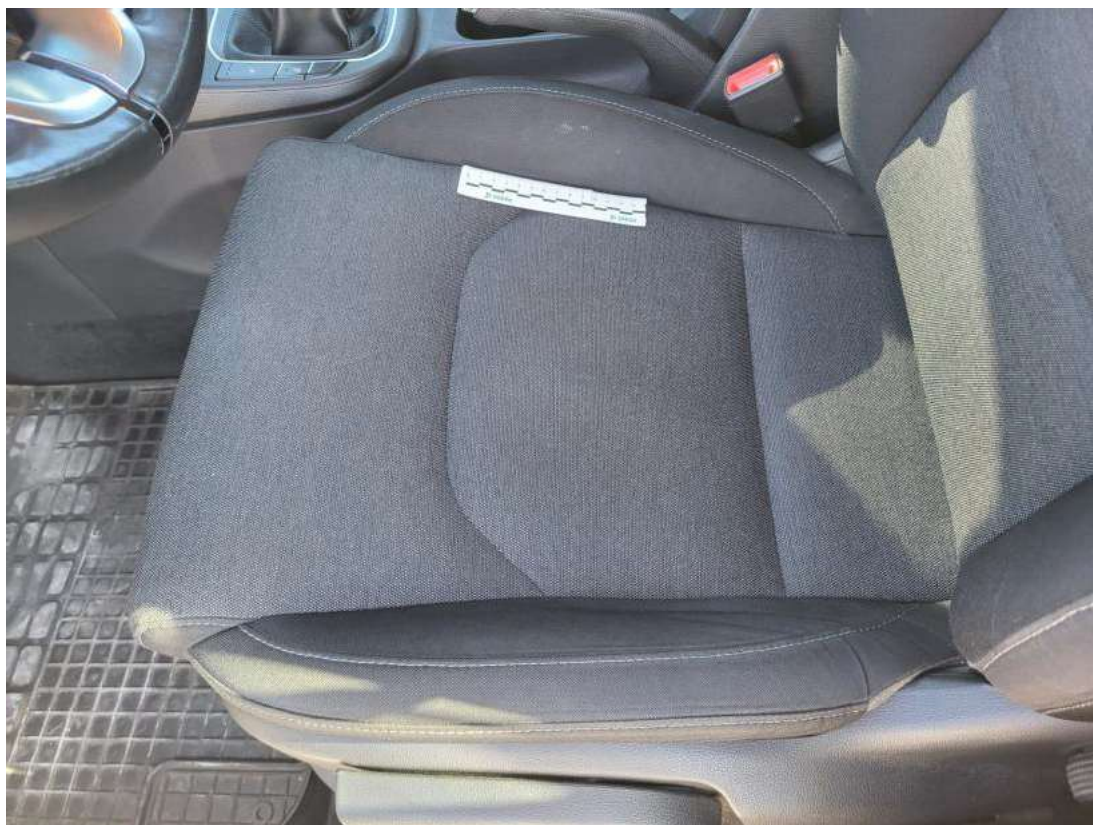
**Fot. 69**

Fotel prz. lew. - Inne 1

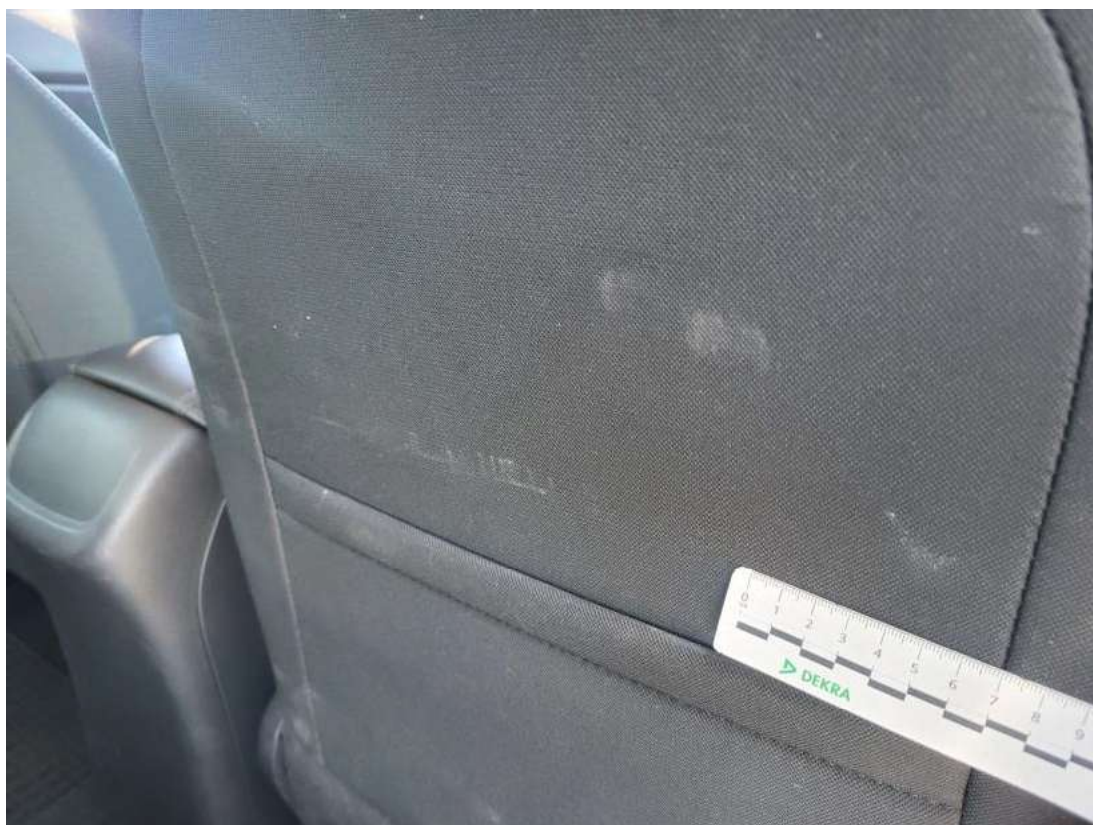
**Fot. 70**

Fotel prz. praw. - Inne 1

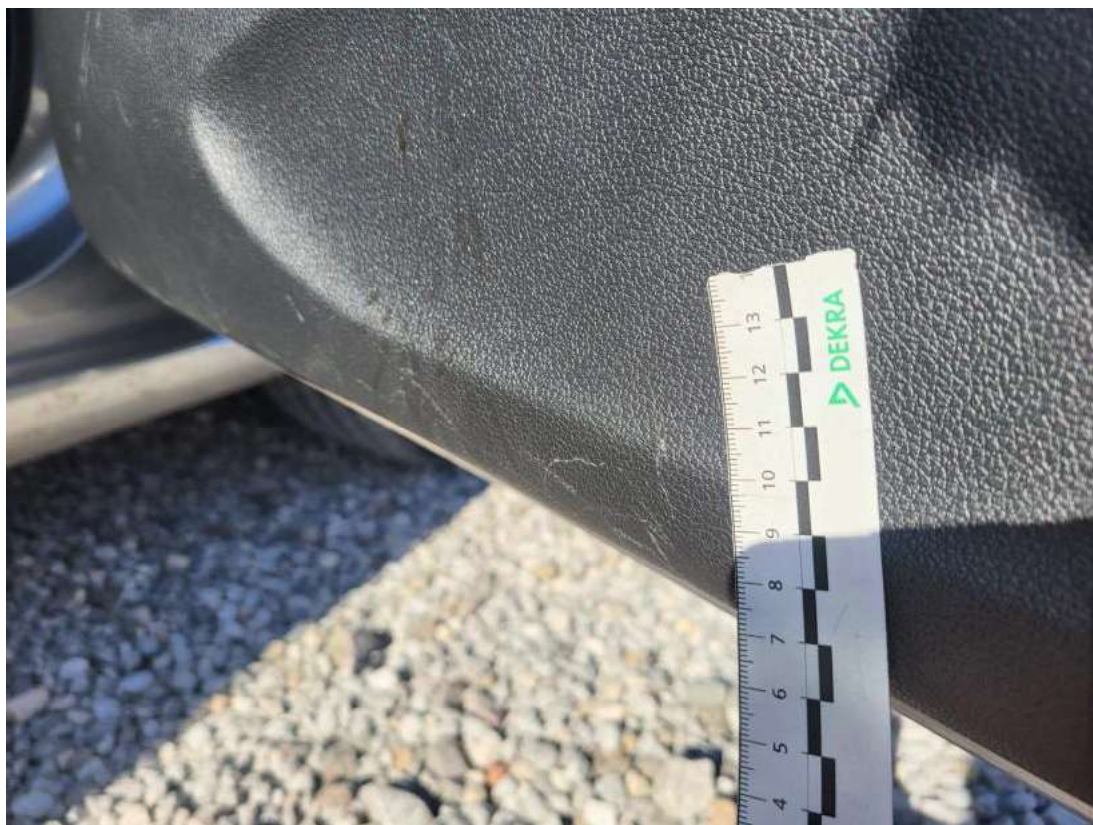
**Fot. 71**

| Poz. | Nazwa pozycji | Opis uszkodzeń | Kwalifik. | Naprawa [rbg] |
|---|---|---|---|---|
| 24 | Tapicerka drzwi przednich R | zarysowanie | | |

Tapicerka drzwi przednich P - Rysa/odprysk 1

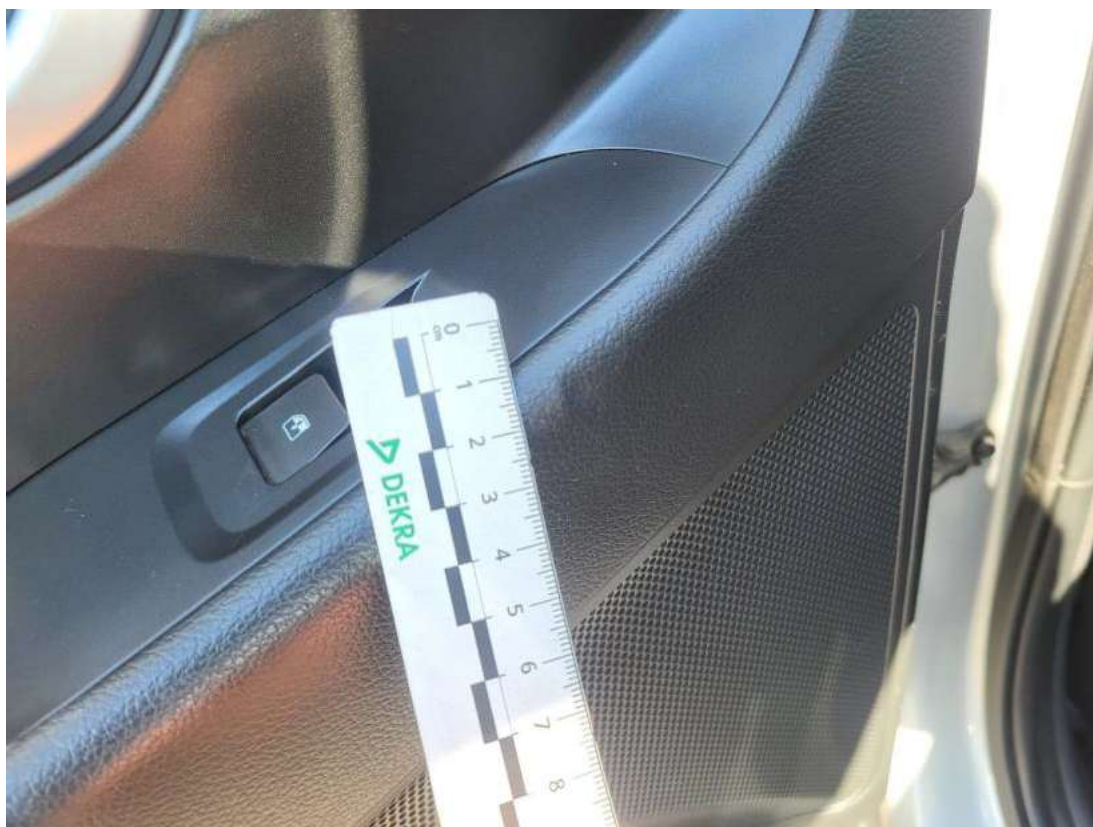
**Fot. 72**

Tapicerka drzwi tylnych L - Wgniecenie/odkształcenie 1

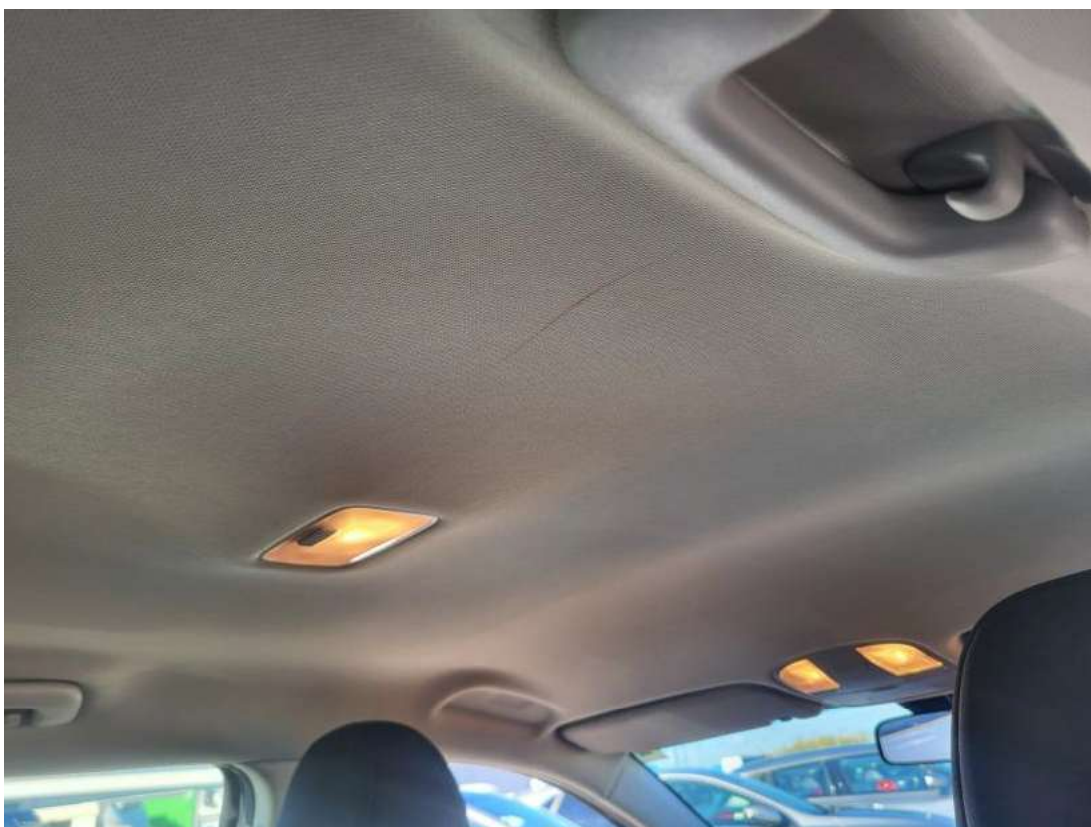
**Fot. 74**

Podsufitka - Inne 1

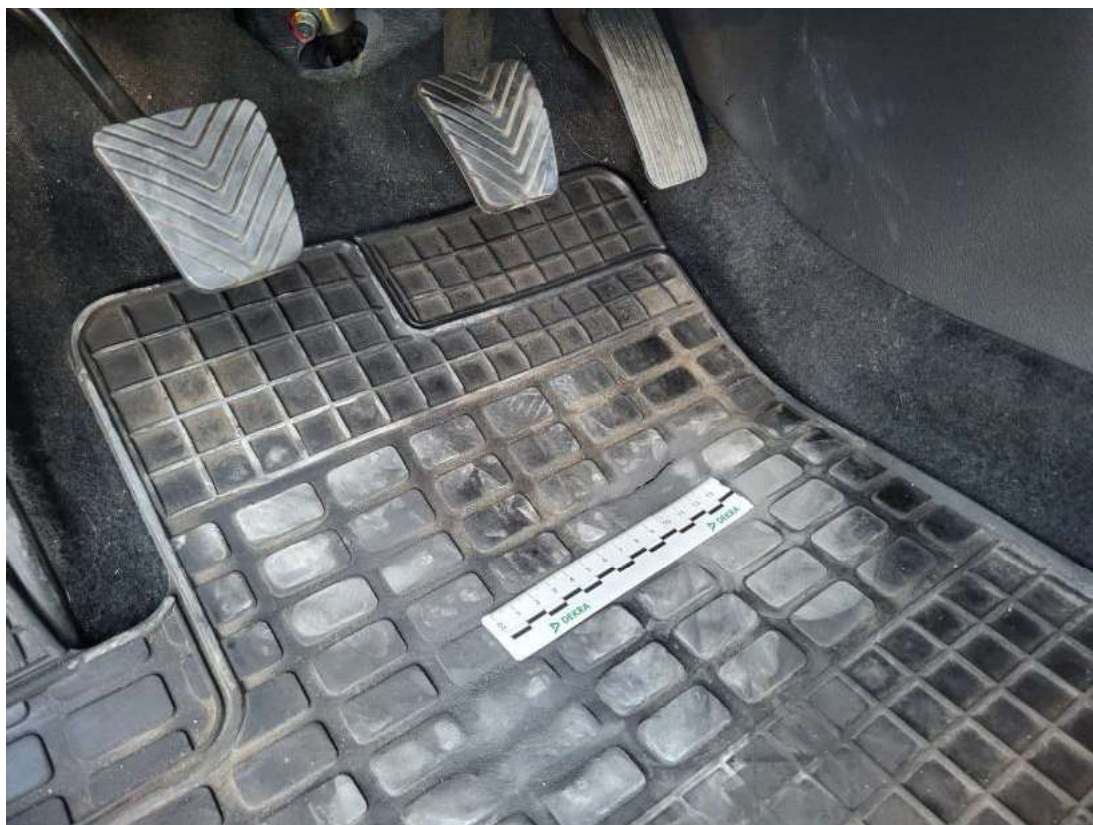
**Fot. 75**

| Poz. | Nazwa pozycji | Opis uszkodzeń | Kwalifik. | Naprawa [rbg] |
|---|---|---|---|---|
| 6 | Dywaniki podłogi kpl | rozerwanie | WY | 0.2 |

Dywanik prze L - Pęknięcie/rozerwanie 1

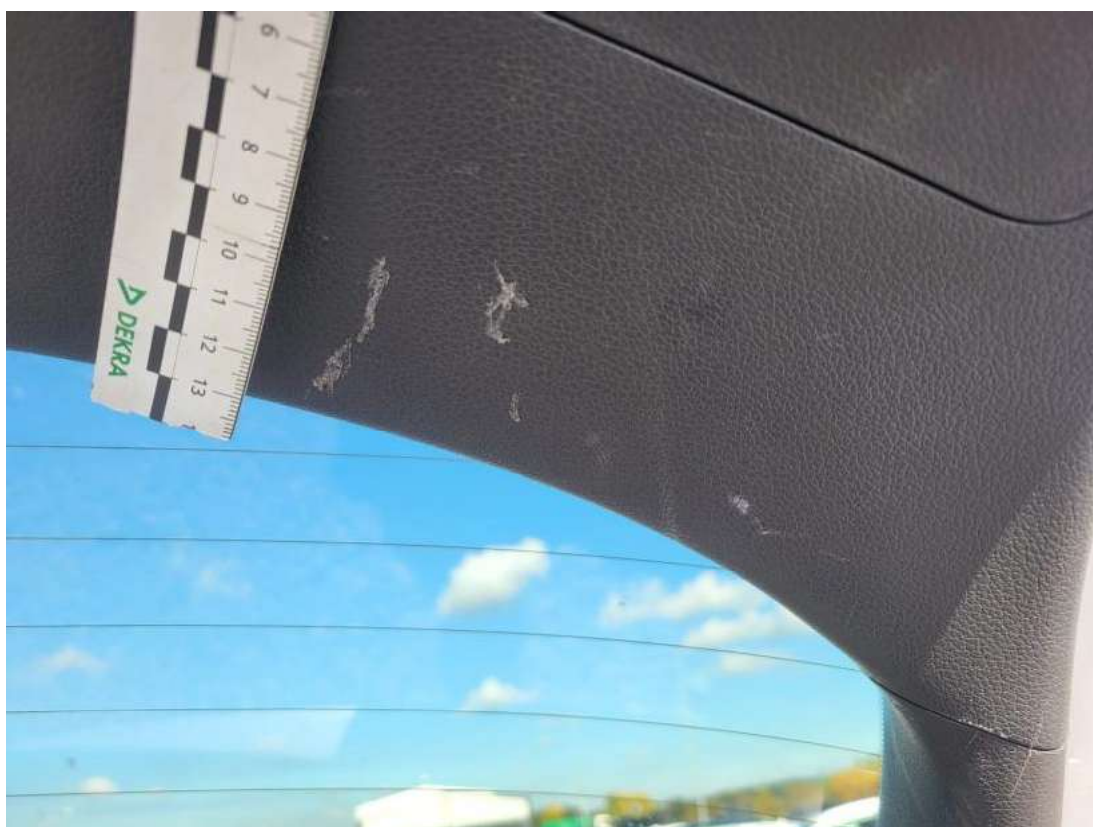
**Fot. 76**

| Poz. | Nazwa pozycji | Opis uszkodzeń | Kwalifik. | Naprawa [rbg] |
|---|---|---|---|---|
| 5 | Komplet nakładek pokrywy tylnej | zarysowanie | WY | 0.3 |

Wykładzina pokrywy tylnej - Rysa/odprysk 1
