## Raport z oględzin pojazdu

| Numer raportu | 14224/10/26-15201 | Data raportu | 21-10-2026 |

| Marka, model | HYUNDAI i30 20-24 |
| Numer rejestracyjny | WJ1537L |

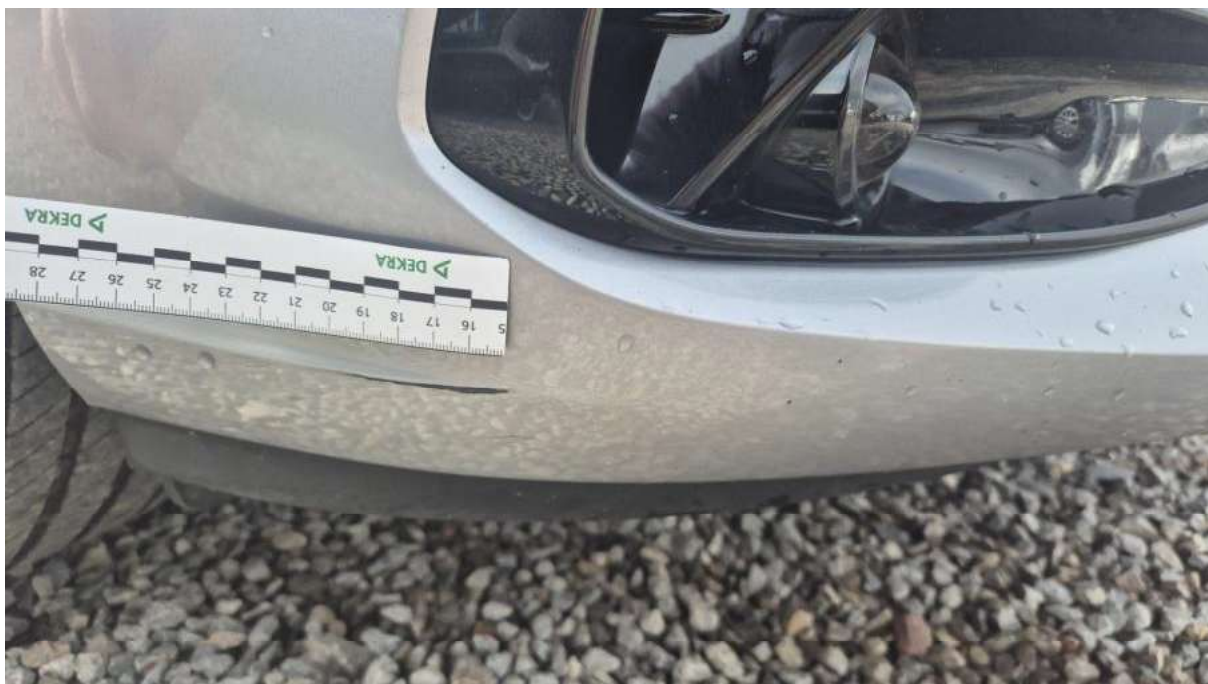
**Fot. 38**  
Zderzak - Rysa/odprysk 1

| Poz. | Nazwa pozycji | Opis uszkodzeń | Kwalifik. | Naprawa [rbg] |
|---|---|---|---|---|
| 4 | Okładzina zderzaka przedniego | zarysowanie | | |

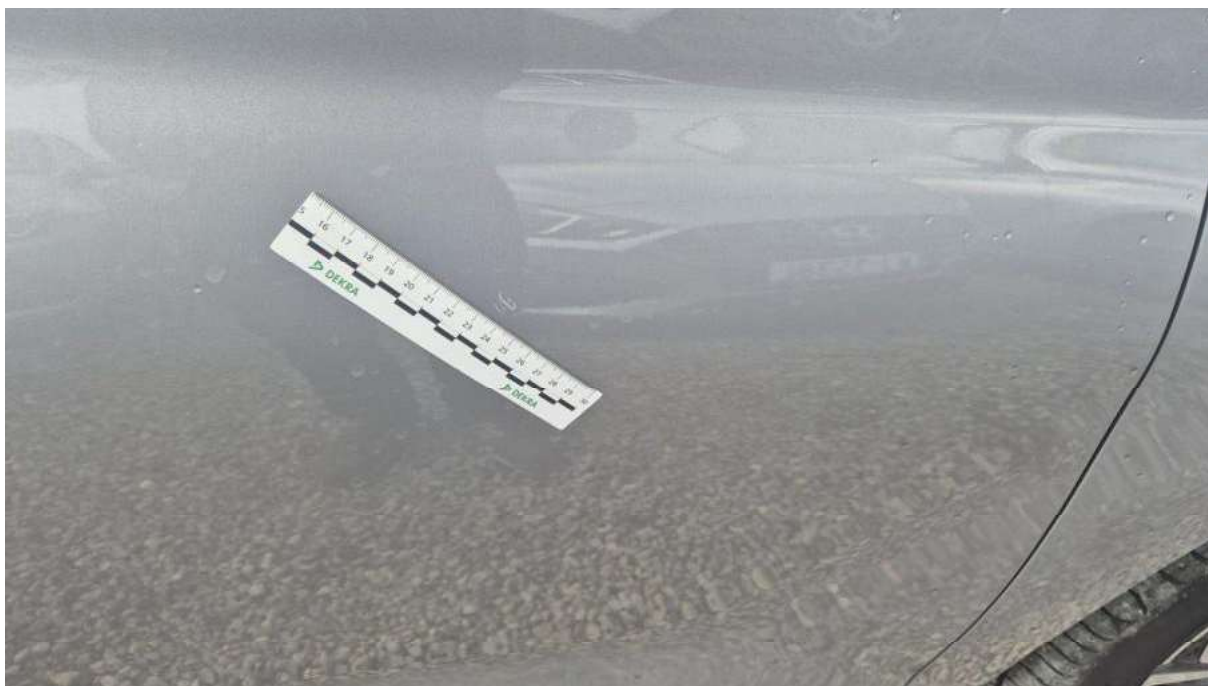
**Fot. 39**

| Poz. | Nazwa pozycji | Opis uszkodzeń | Kwalifik. | Naprawa [rbg] |
|---|---|---|---|---|
| 6 | Drzwi przednie (nieuzbrojone) R | rysa/odprysk | | |

Drzwi przednie P - Rysa/odprysk 1

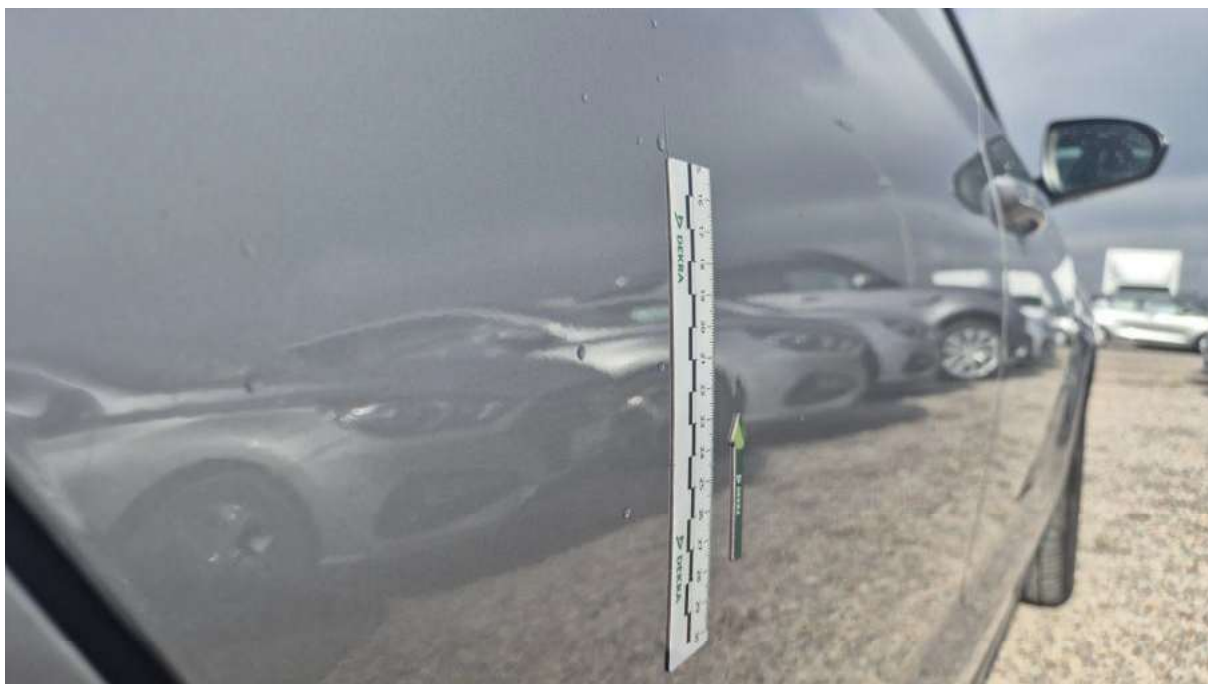
**Fot. 40**

| Poz. | Nazwa pozycji | Opis uszkodzeń | Kwalifik. | Naprawa [rbg] |
|---|---|---|---|---|
| 8 | Drzwi tylne (nieuzbrojone) R | wgniecenie | | |

Drzwi tylne P - Wgniecenie/odkształcenie 1

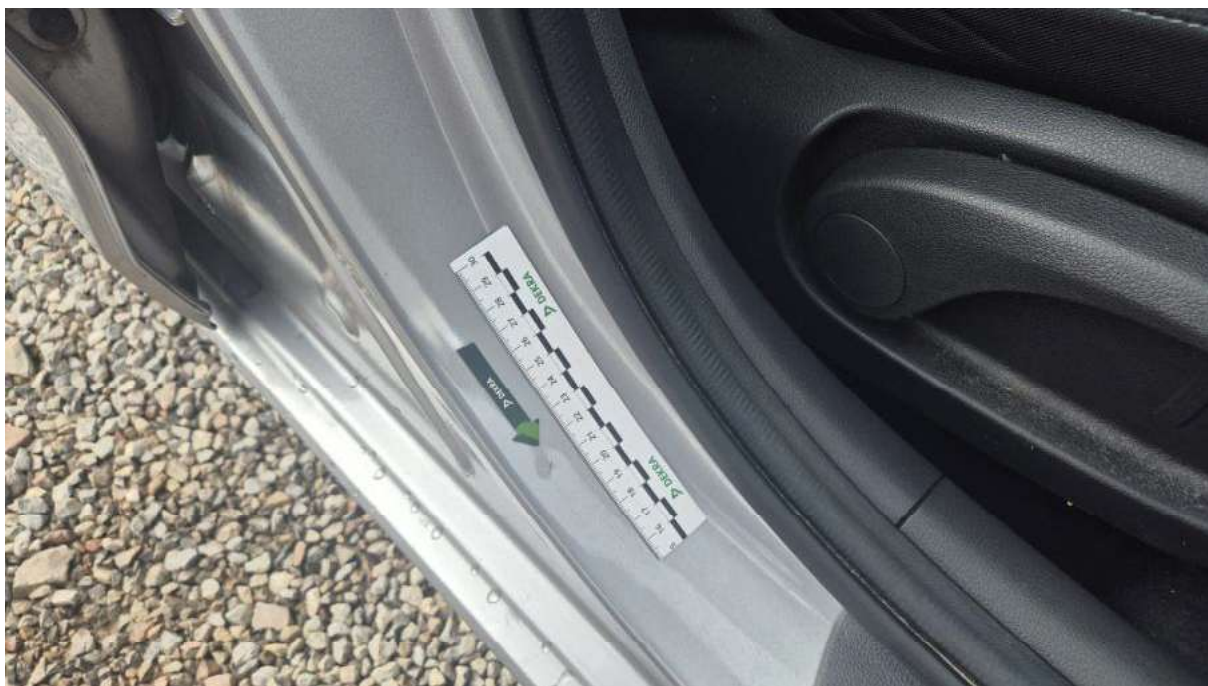
**Fot. 41**

Słupek środkowy P - Wgniecenie/odkształcenie 1

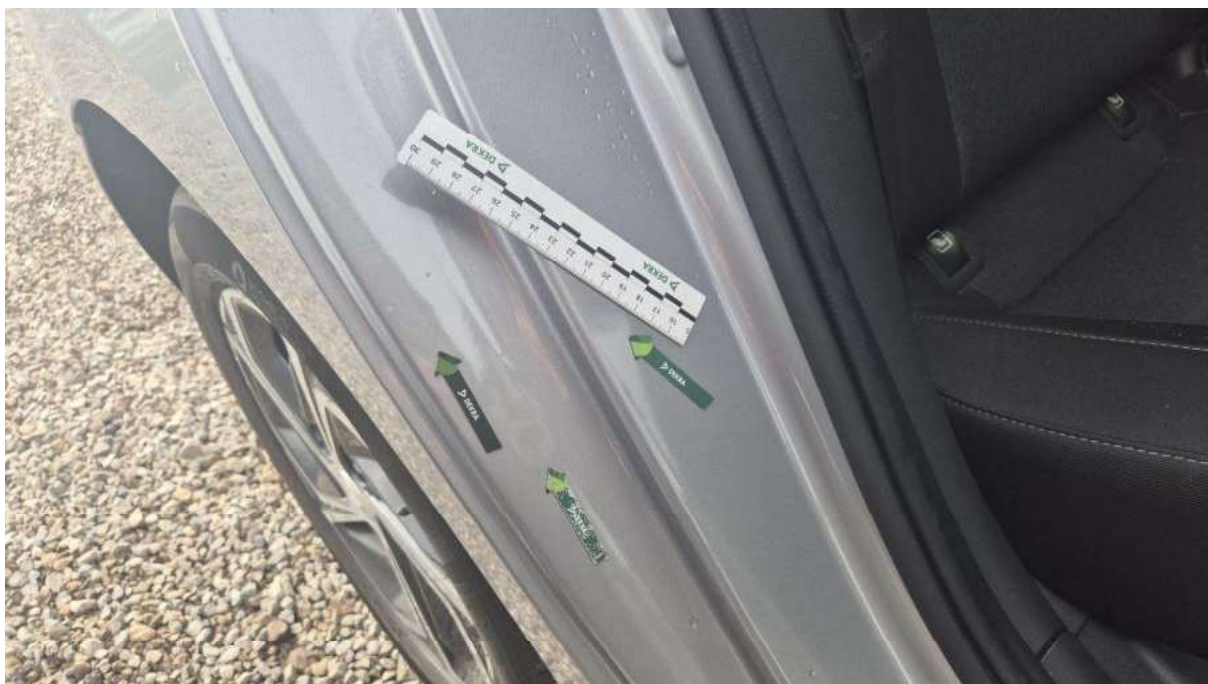
**Fot. 42**

| Poz. | Nazwa pozycji | Opis uszkodzeń | Kwalifik. | Naprawa [rbg] |
|---|---|---|---|---|
| 11 | Błotnik tylny R | wgniecenie, wgniecenie | | |

Łotnik tylny P / Ściana boczna P - Wgniecenie/odkształcenie 1

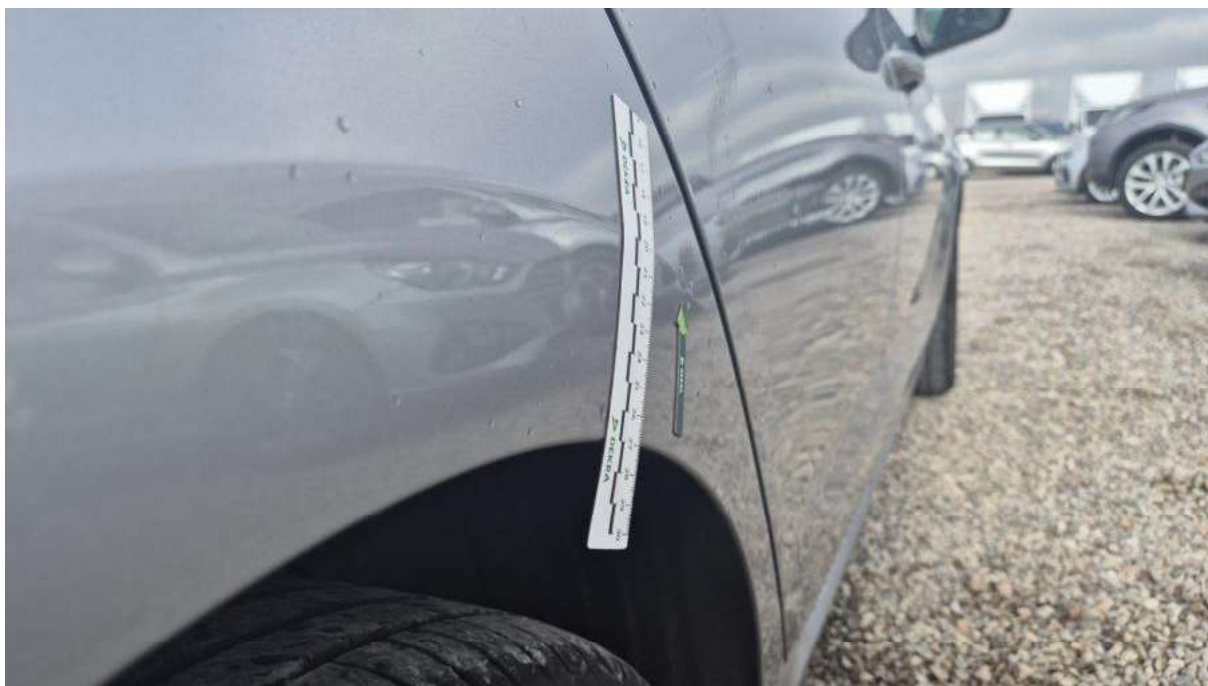
**Fot. 43**

Błotnik tylny P / Ściana boczna P - Wgniecenie/odkształcenie 2

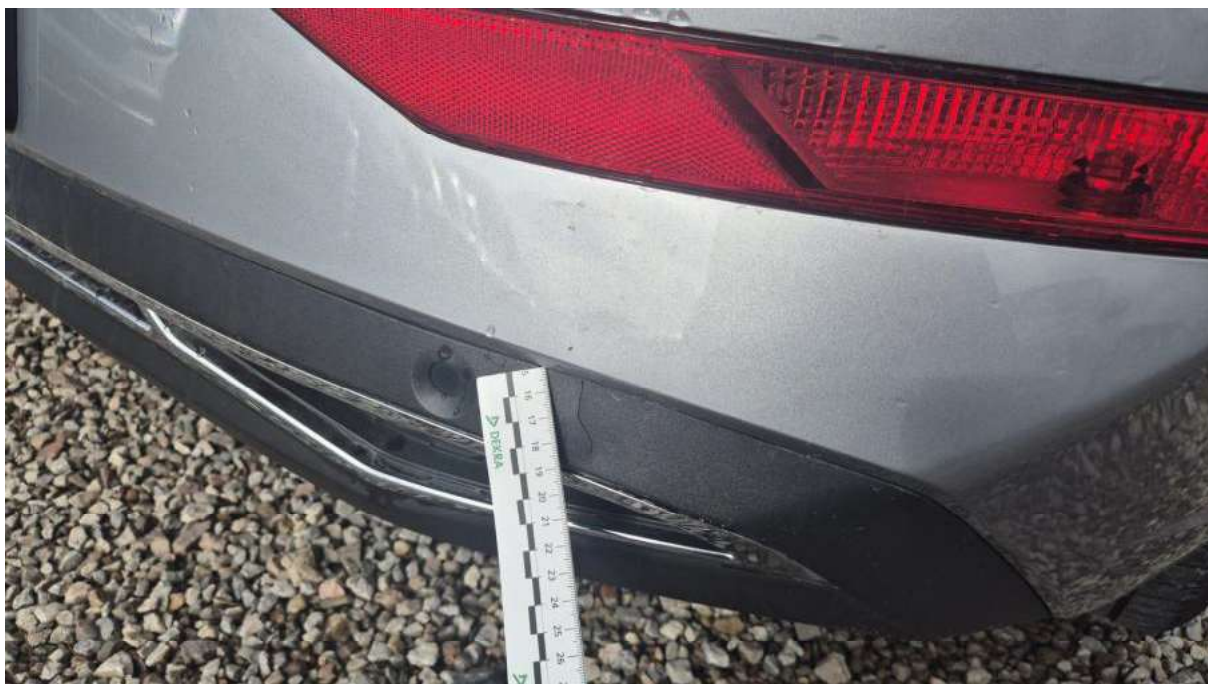
**Fot. 44**

| Poz. | Nazwa pozycji | Opis uszkodzeń | Kwalifik. | Naprawa [rbg] |
|---|---|---|---|---|
| 2 | Spojler zderzaka tylnego | pęknięcie | WY | |

Spojler zderzaka tylnego - Pęknięcie/rozerwanie 1

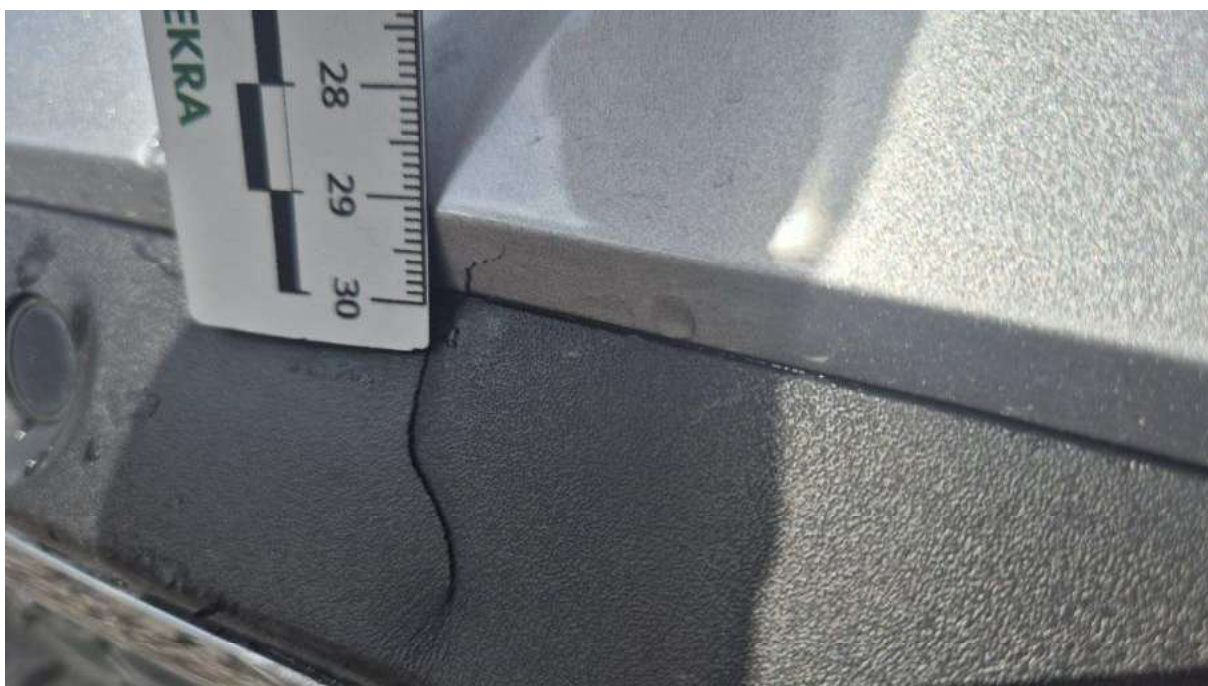
**Fot. 46**

| Poz. | Nazwa pozycji | Opis uszkodzeń | Kwalifik. | Naprawa [rbg] |
|---|---|---|---|---|
| 1 | Okładzina zderzaka tylnego | pęknięcie | WY | 0,9 |

Zderzak tylny - Pęknięcie/rozerwanie 1

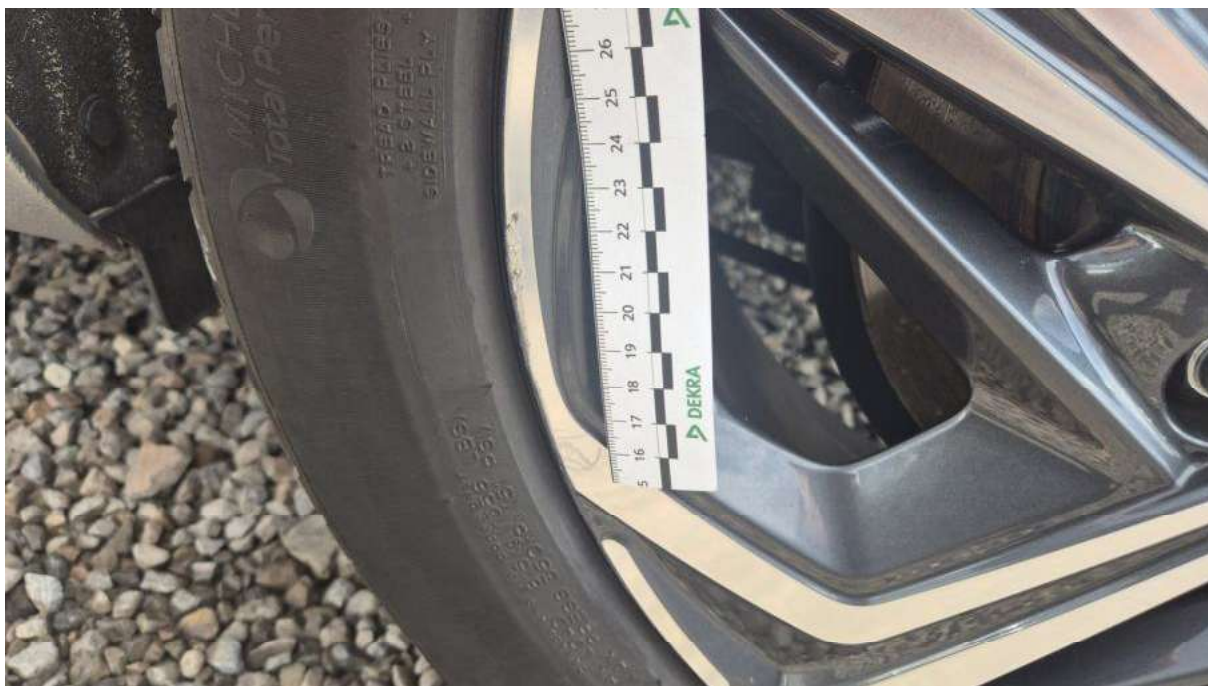
**Fot. 47**

| Poz. | Nazwa pozycji | Opis uszkodzeń | Kwalifik. | Naprawa [rbg] |
|---|---|---|---|---|
| 12 | Tarcza koła aluminiowa tył L | zarysowanie | | |

Felga aluminiowa tylna L - Rysa/odprysk 1

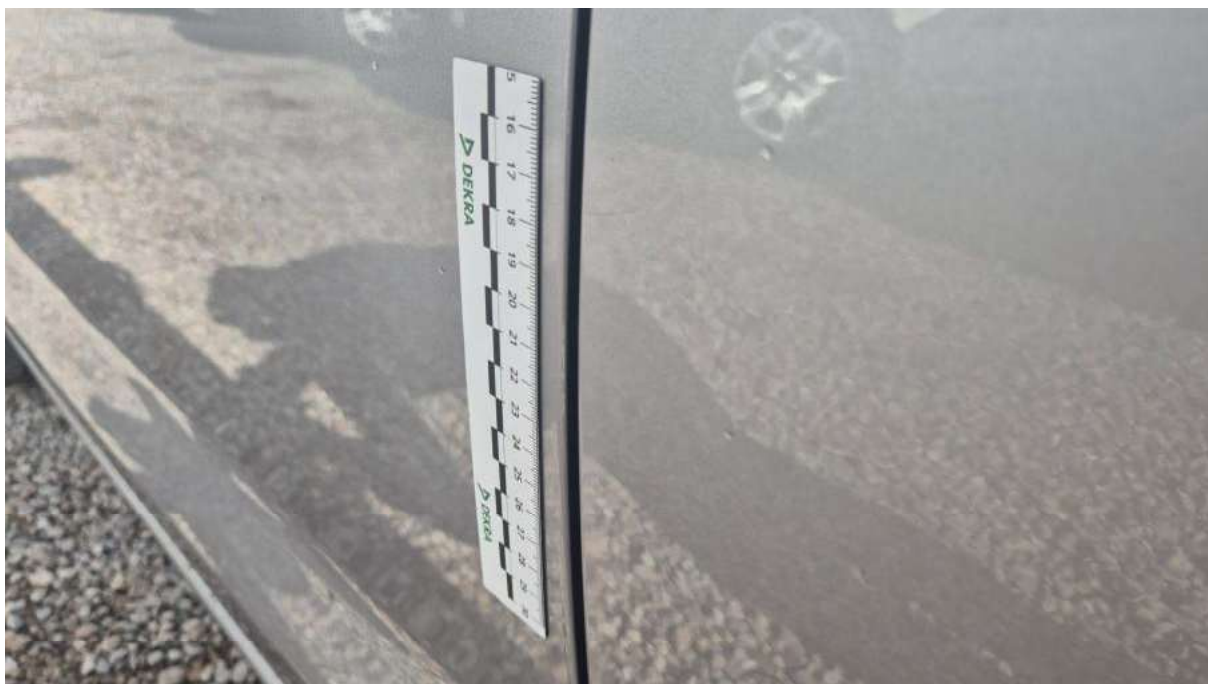
**Fot. 48**

| Poz. | Nazwa pozycji | Opis uszkodzeń | Kwalifik. | Naprawa [rbg] |
|---|---|---|---|---|
| 5 | Drzwi przednie (nieuzbrojone) L | odpryski lakieru | | |

Drzwi przed L - Rysa/odprysk 1

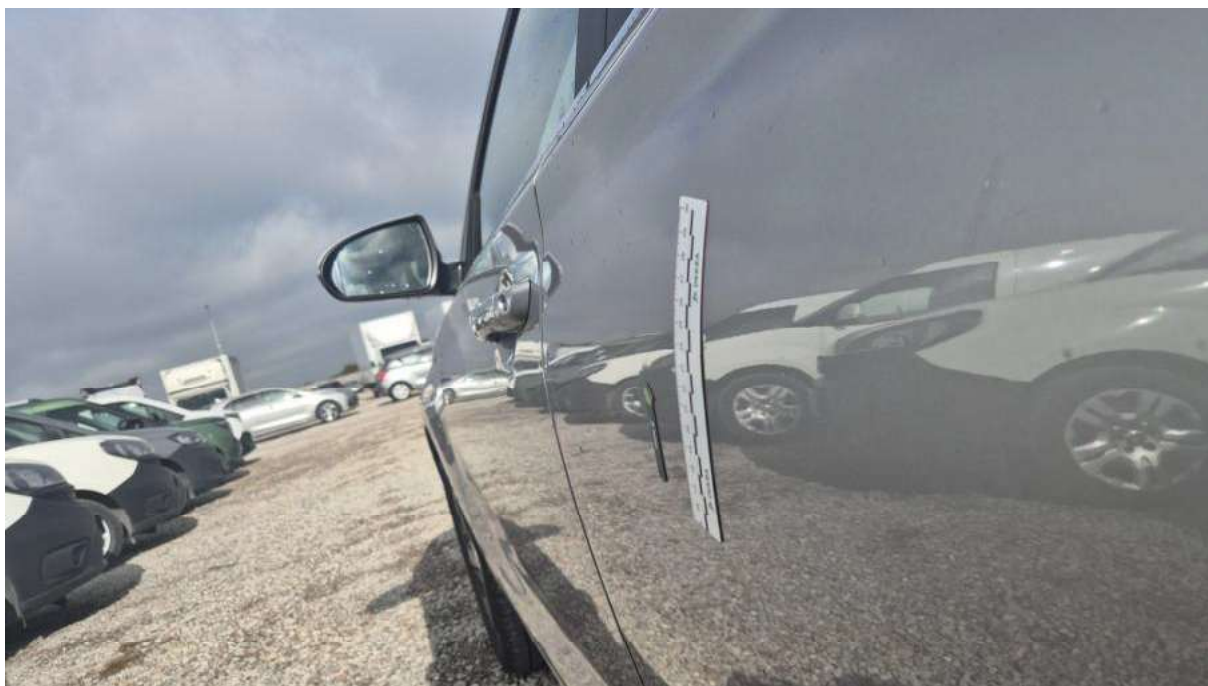
**Fot. 49**

| Poz. | Nazwa pozycji | Opis uszkodzeń | Kwalifik. | Naprawa [rbg] |
|---|---|---|---|---|
| 7 | Drzwi tylne (nieuzbrojone) L | wgniecenie | | |

Drzwi tylne L - Wgniecenie/odkształcenie 1

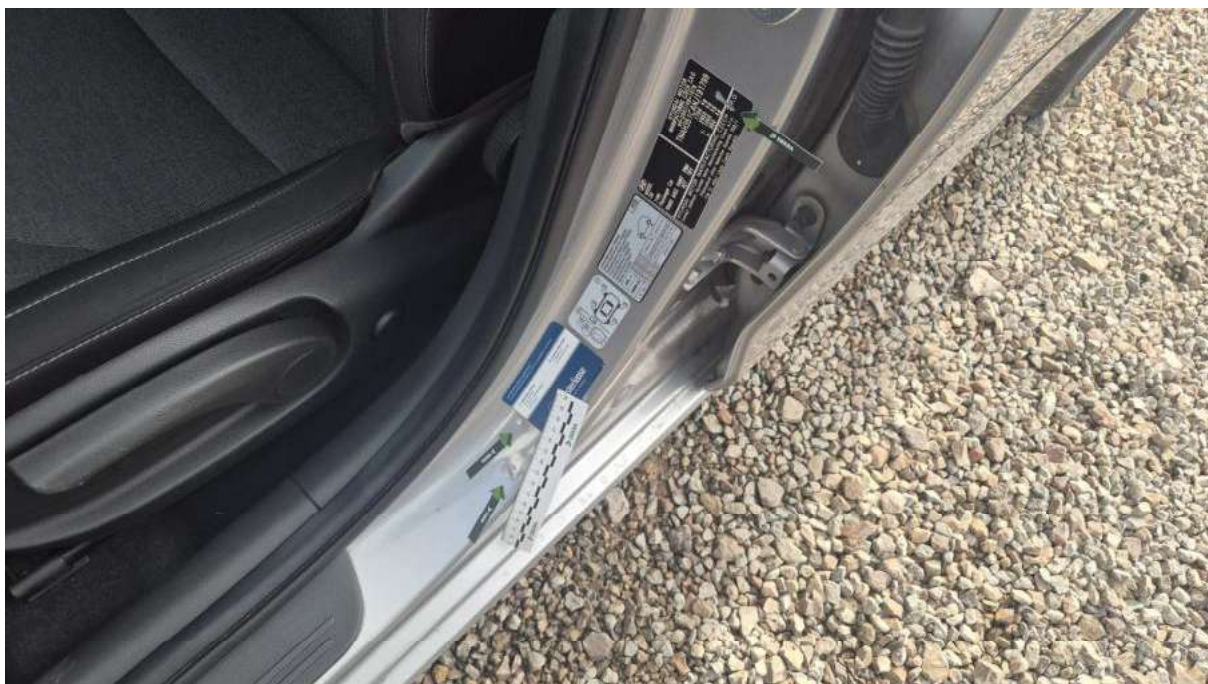
**Fot. 50**

Słupek środkowy L - Wgniecenie/odkształcenie 1

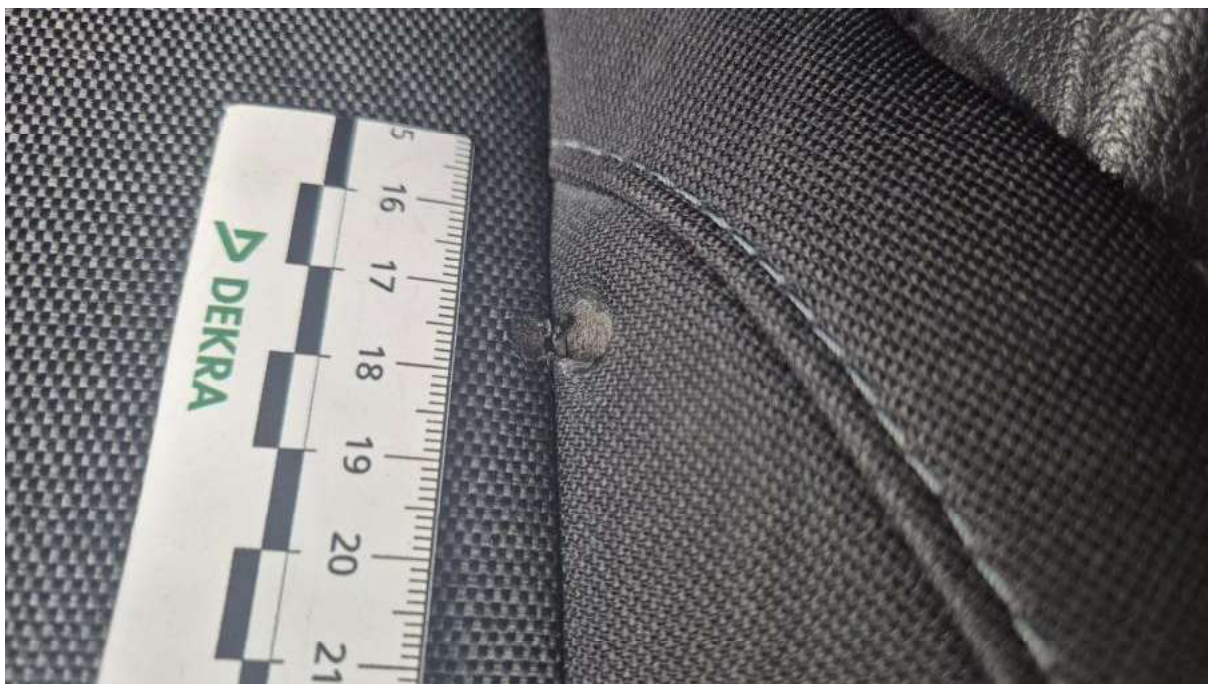
**Fot. 52**

| Poz. | Nazwa pozycji | Opis uszkodzeń | Kwalifik. | Naprawa [rbg] |
|---|---|---|---|---|
| 3 | Tapicerka siedziska 1.rząd L | pęknięcie/rozerwanie | WY | 0,5 |

Fotel prz. lew. - Inne 1

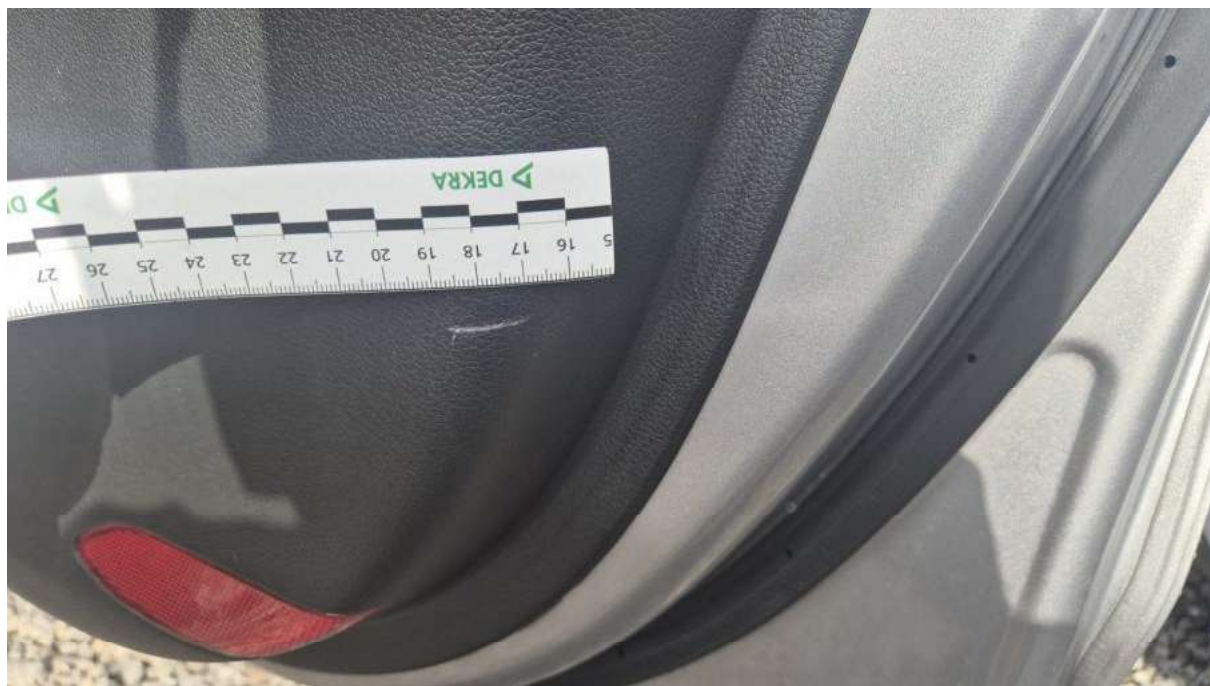
**Fot. 53**

| Poz. | Nazwa pozycji | Opis uszkodzeń | Kwalifik. | Naprawa [rbg] |
|---|---|---|---|---|
| 13 | Boczek tapicerski drzwi kpl. R | zarysowanie | | |

Tapicerka drzwi przednich P - Rysa/odprysk 1
