Nr zlecenia: 127/21/10/2026/CarArena STANDARD

## Wycena wartości

Zadanie: Ocena stanu technicznego i określenie wartości rynkowej pojazdu

| DANE IDENTYFIKACYJNE POJAZDU | | Dane: [T] X-2026 | |
|---|---|---|---|
| Model pojazdu: | Tucson 1.6 T-GDI MR`25 E6e | Nr Info-Ekspert: | 016-02201 |

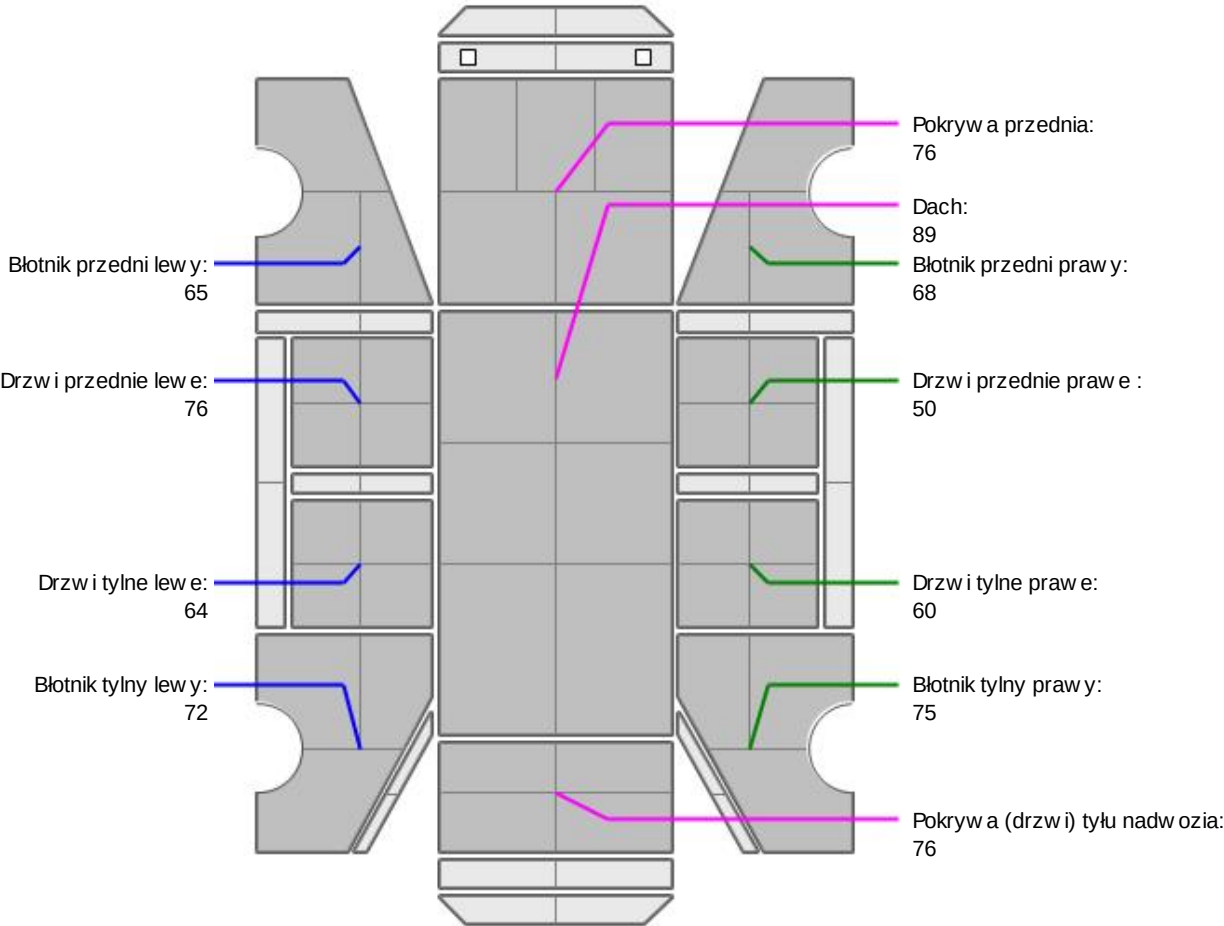
**NADWOZIE – Opis powłoki lakierowej**

| L.p. | Nazwa elementu | L / P | Grubość powłoki [µm] | Opis |
| 1 | Pokrywa przednia | | 76 | |
| 2 | Dach | | 89 | |
| 3 | Błotnik przedni | L | 65 | |

| 4 | Drzwi przednie | L | 76 | |
| 5 | Błotnik tylny | L | 72 | |
| 6 | Błotnik przedni | P | 68 | |
| 7 | Drzwi przednie | P | 50 | |
| 8 | Błotnik tylny | P | 75 | |
| 9 | Pokrywa (drzwi) tyłu nadwozia | | 76 | |
| 10 | Drzwi tylne | L | 64 | |
| 11 | Drzwi tylne | P | 60 | |

Podane przedziały grubości powłoki lakierowej poszczególnych elementów dotyczą wyłącznie punktów pomiarowych, tj. trzech wybranych miejsc na danym elemencie nadwozia. Nie oznacza to, że w pozostałych obszarach danego elementu grubość powłoki jest jednakowa ani że nie może wykroczyć poza wskazane zakresy. Pomiary wykonano urządzeniem będącym w posiadaniu rzeczoznawcy. Pomiar wykonany innym przyrządem może się różnić.
