## Raport z oględzin pojazdu

| Numer raportu | 218525/3/26-11401 | Data raportu | 10-03-2026 |

| Marka, model | FORD Focus Kombi 21- |
| Numer rejestracyjny | WD5965T |

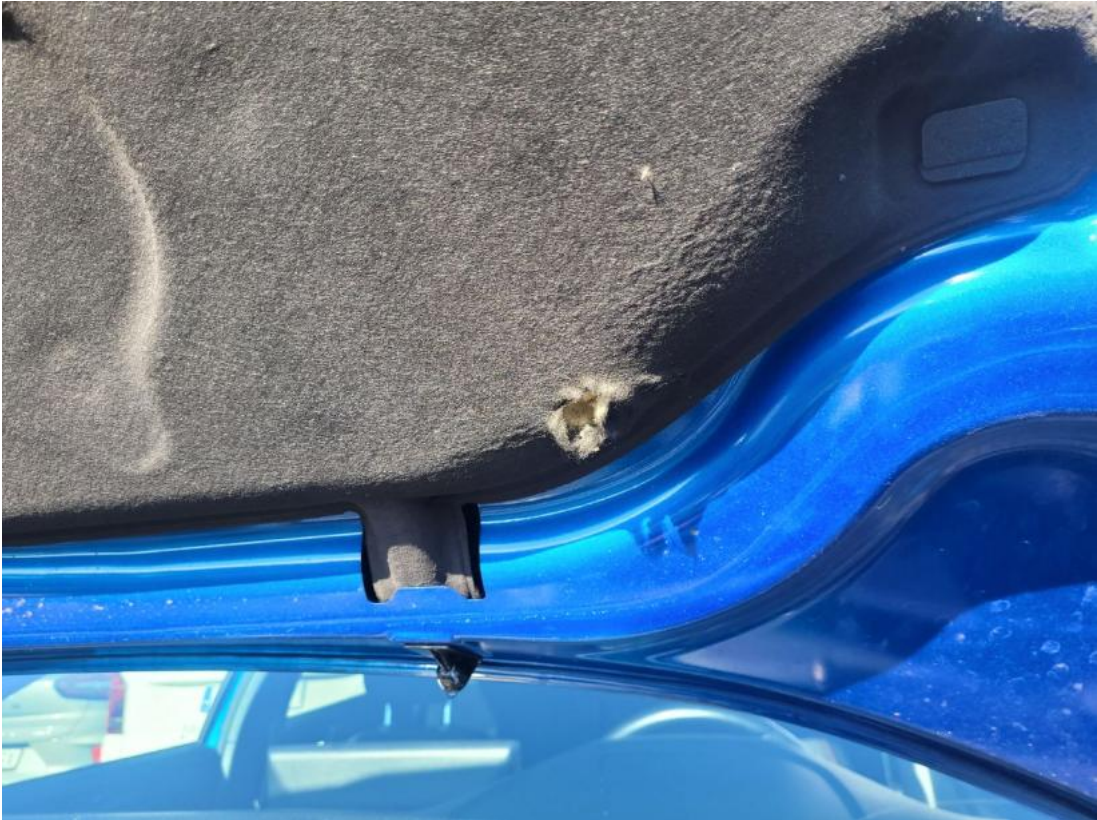
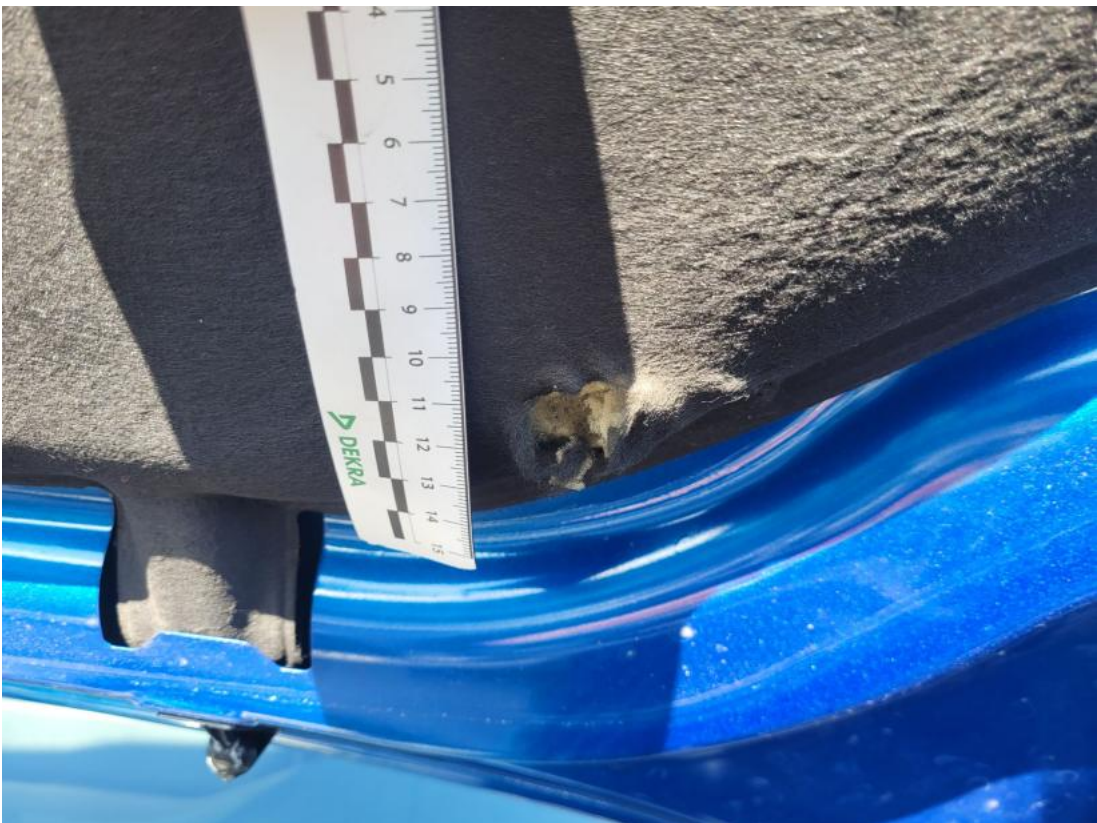
**Fot. 33**

| Poz. | Nazwa pozycji | Opis uszkodzeń | Kwalifik. | Naprawa [rbg] |
|---|---|---|---|---|
| 1 | Wykładzina tłumiąca pokrywy przedniej | rozerwanie | WY | 0.3 |

Wykładzina pokrywy komory silnika - zdjęcie poglądowe 2

Wykładzina pokrywy komory silnika - Pęknięcie/rozerwanie 1

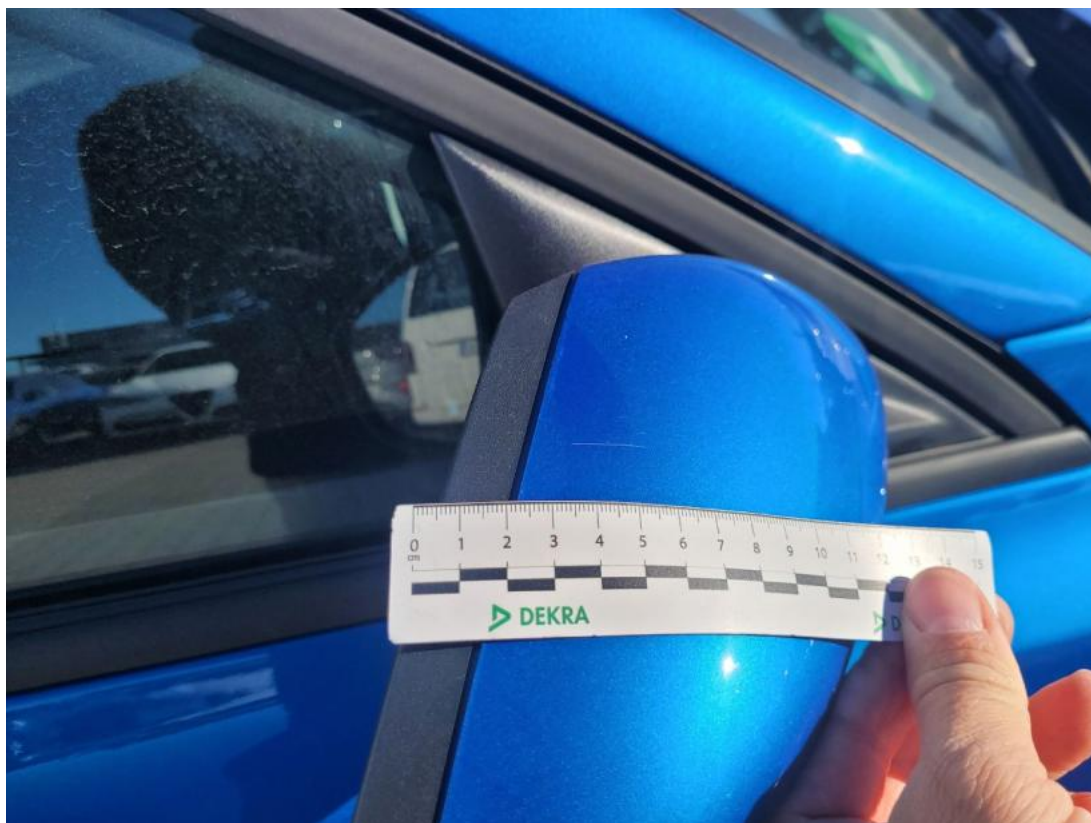
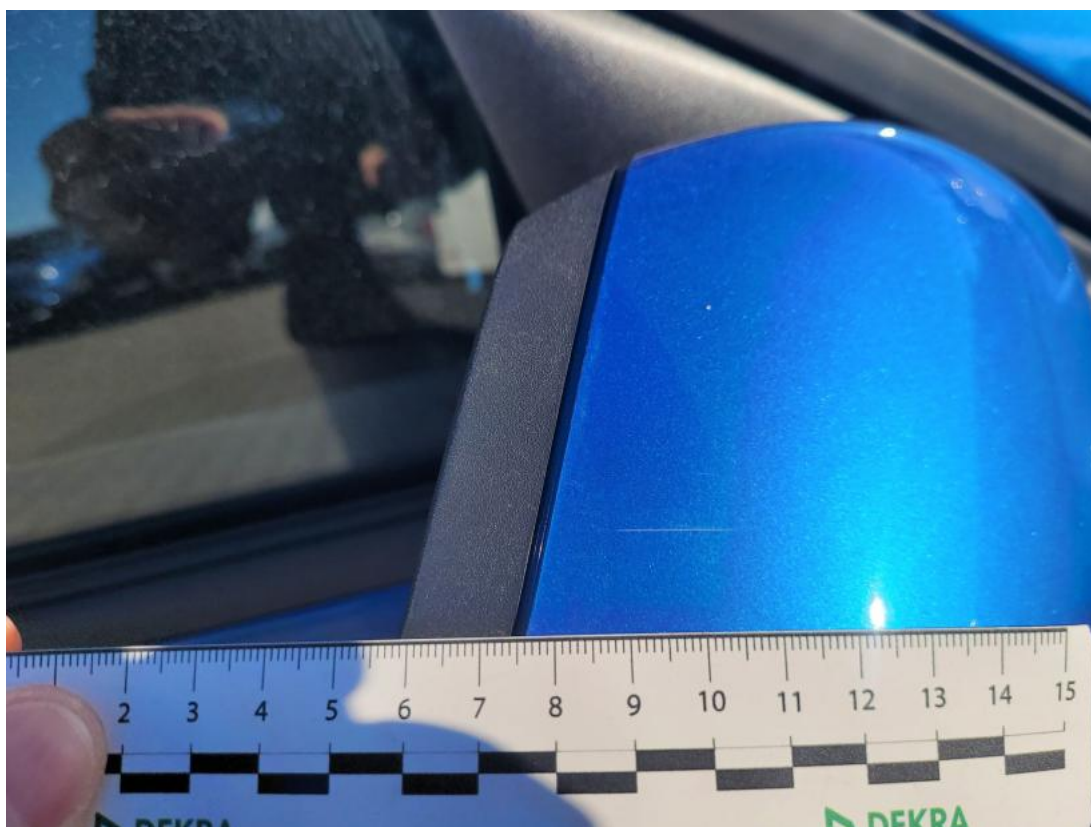
**Fot. 35**

| Poz. | Nazwa pozycji | Opis uszkodzeń | Kwalifik. | Naprawa [rbg] |
|---|---|---|---|---|
| 2 | Oslona lusterka zewnętrznego R | rysa/odprysk | | |

Obudowa lusterka zew P - zdjęcie poglądowe 2

Obudowa lusterka zew P - Rysa/odprysk 1

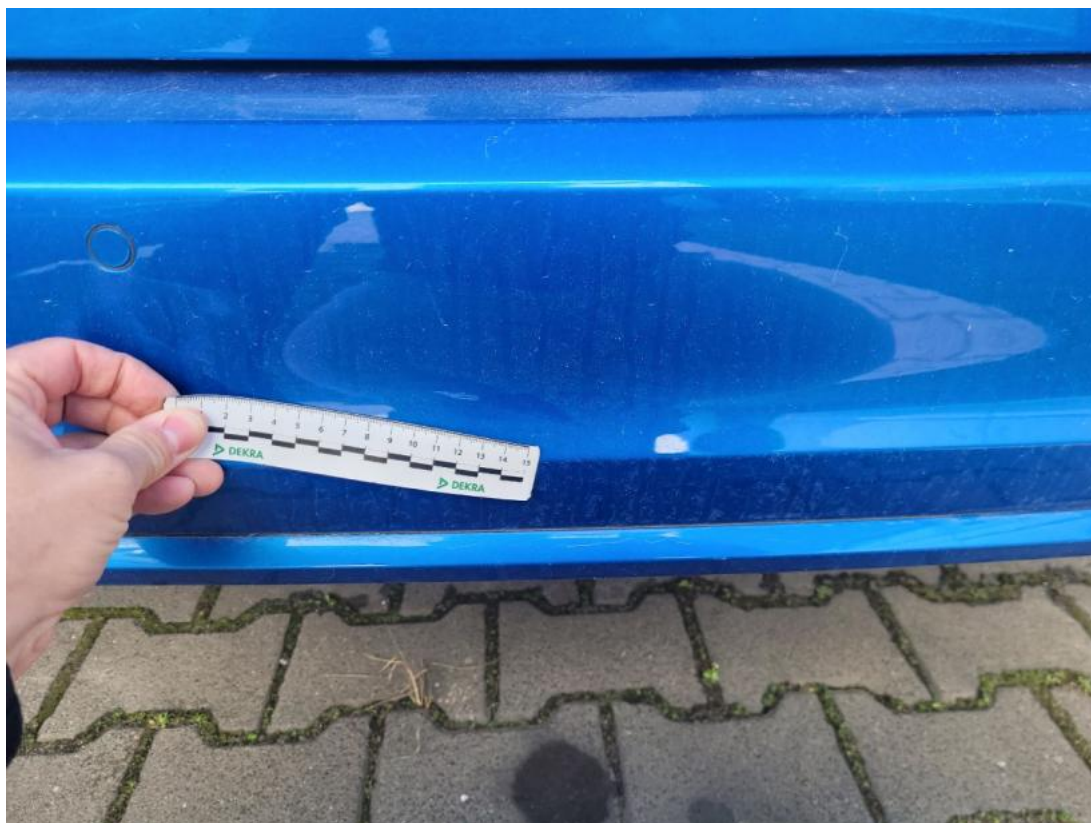
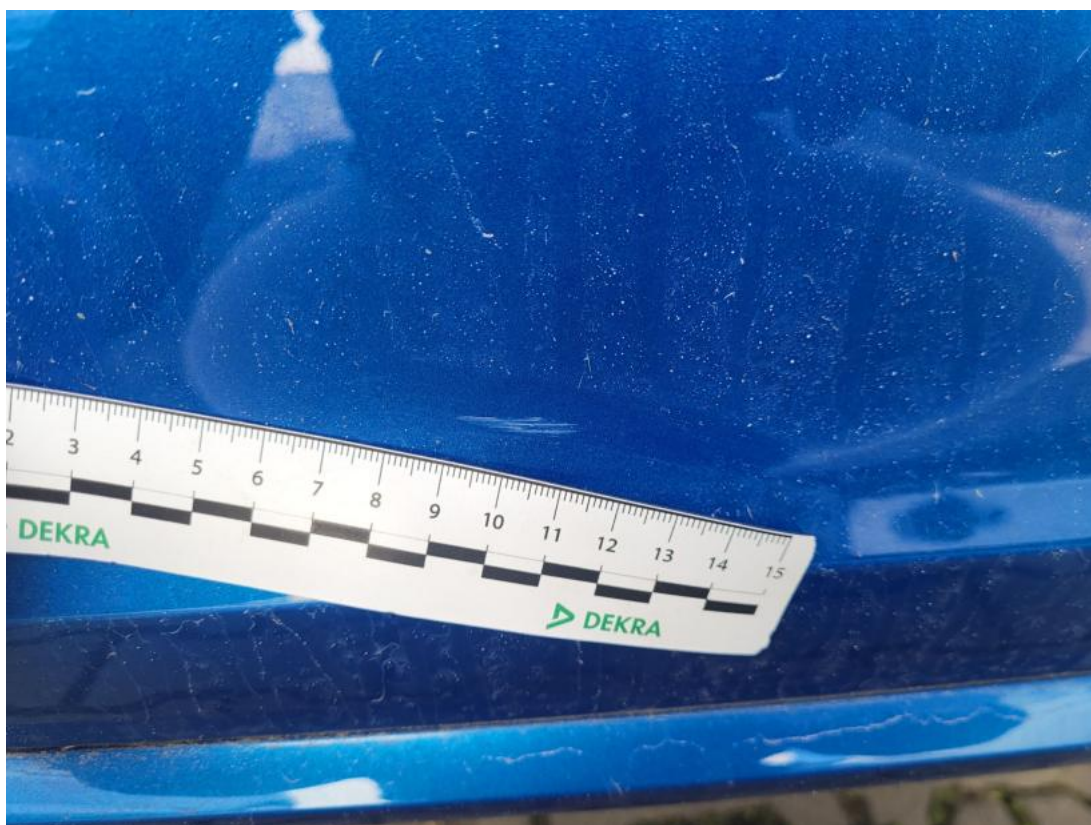
**Fot. 37**

| Poz. | Nazwa pozycji | Opis uszkodzeń | Kwalifik. | Naprawa [rbg] |
|---|---|---|---|---|
| 4 | Okładzina zderzaka tylnego | rysa/odprysk | | |

Zderzak tylny - zdjęcie poglądowe 2

Zderzak tylny - Rysa/odprysk 1

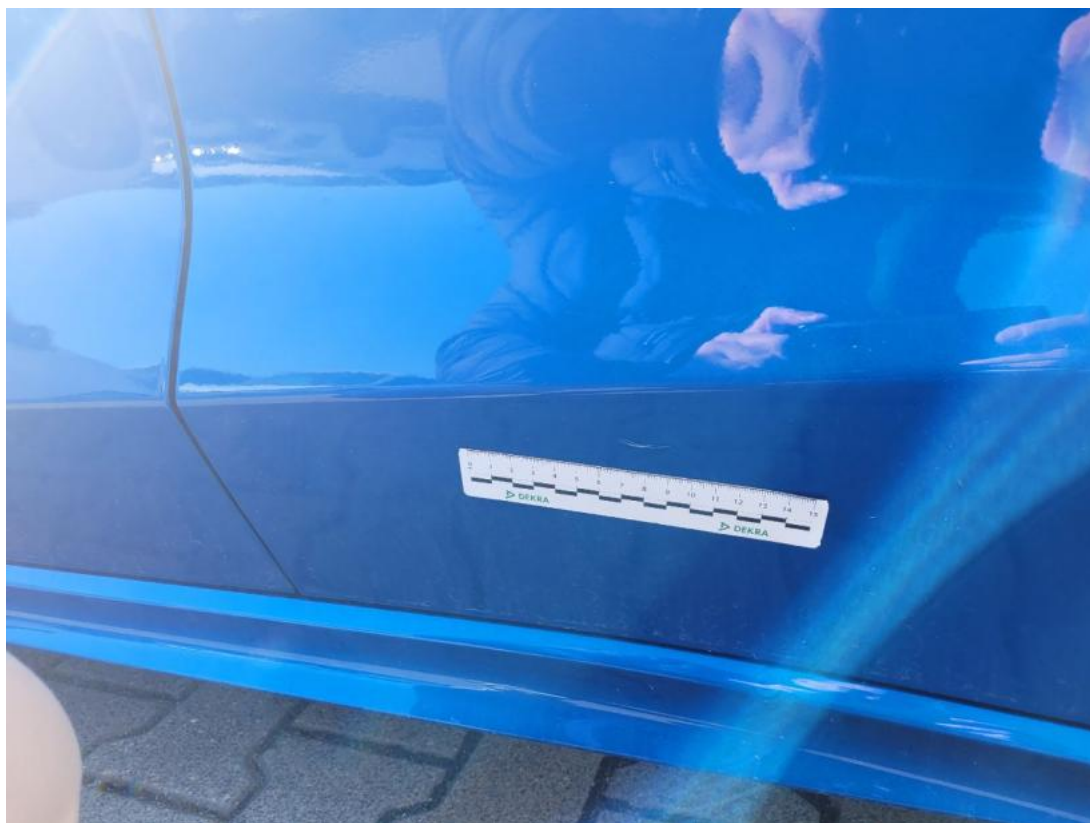
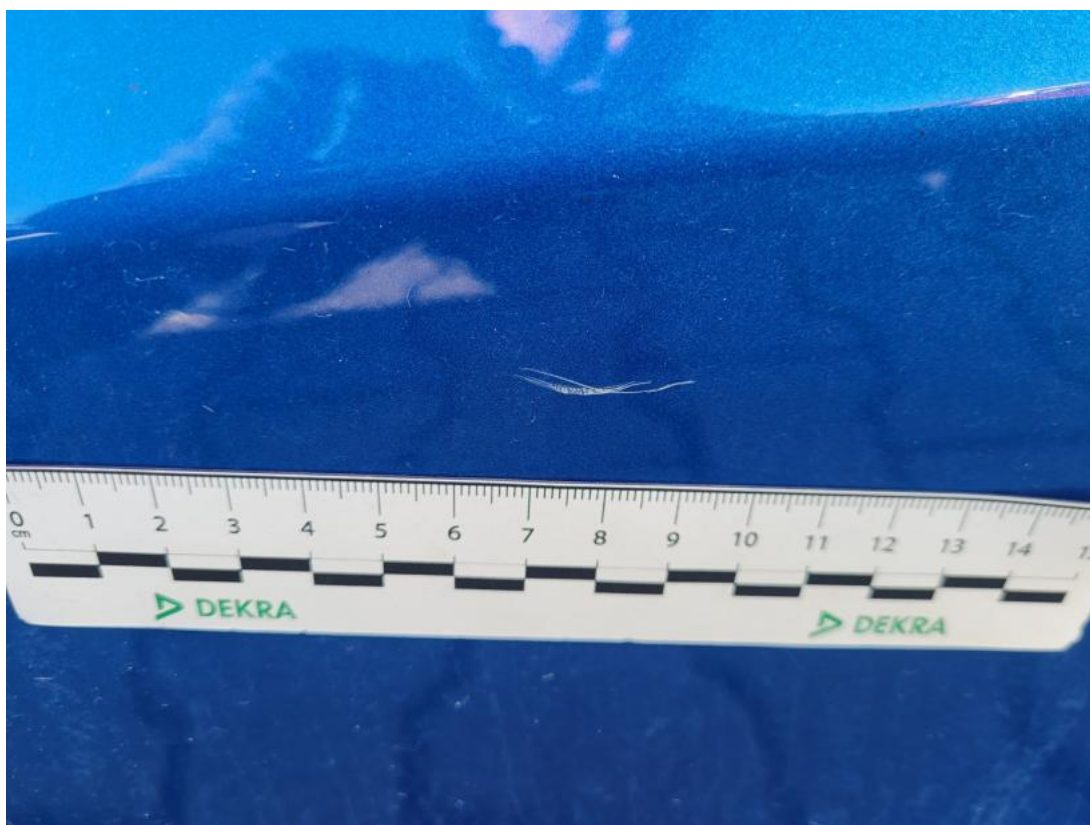
**Fot. 39**

| Poz. | Nazwa pozycji | Opis uszkodzeń | Kwalifik. | Naprawa [rbg] |
|---|---|---|---|---|
| 3 | Drzwi tylne (nieuzbrojone) L | rysa/odprysk | | |

Drzwi tylne L - zdjęcie pogładowe 2

Drzwi tylne L - Rysa/odprysk 1
