## Raport z oględzin pojazdu

| Numer raportu | 218792/3/26-11401 | Data raportu | 24-03-2026 |

| Marka, model | FORD Focus Kombi 21- |
| Numer rejestracyjny | PY87660 |

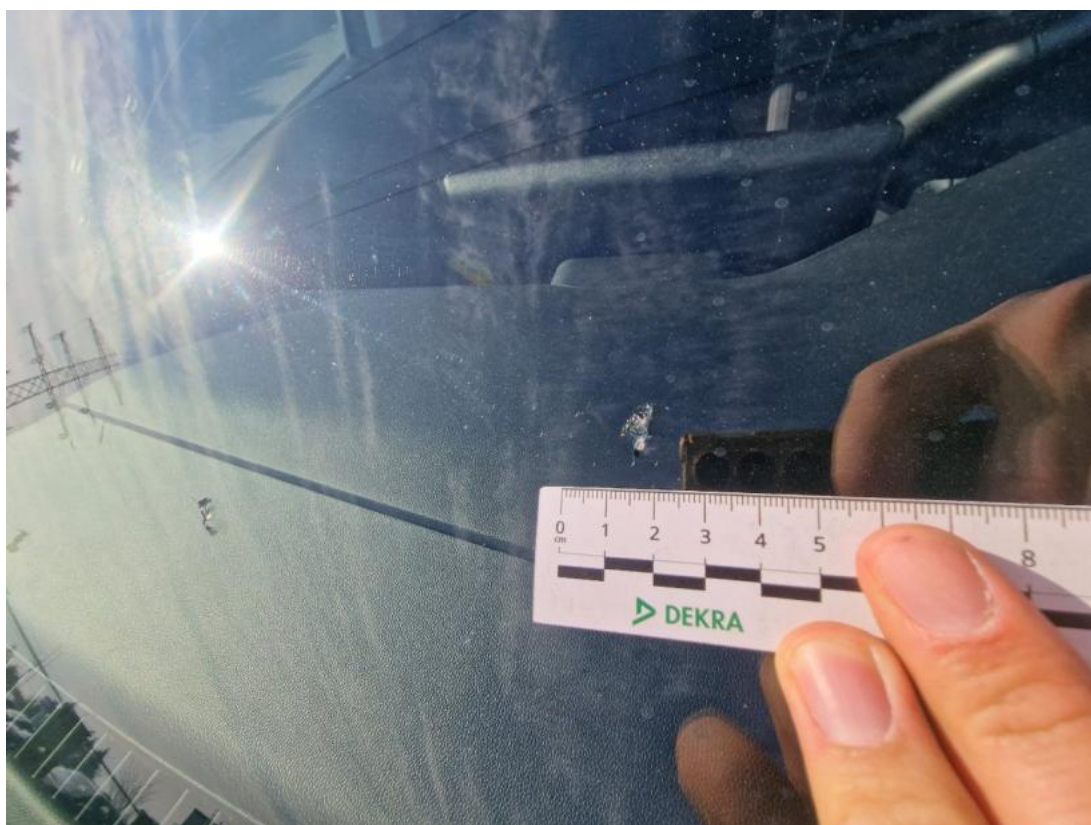
**Fot. 40**

| Poz. | Nazwa pozycji | Opis uszkodzeń | Kwalifik. | Naprawa [rbg] |
|---|---|---|---|---|
| 1 | Szyba przednia barwiona/ogrzew. | pęknięcie | WY | 1.7 |

Szyba czołowa - Rysa/odprysk 1

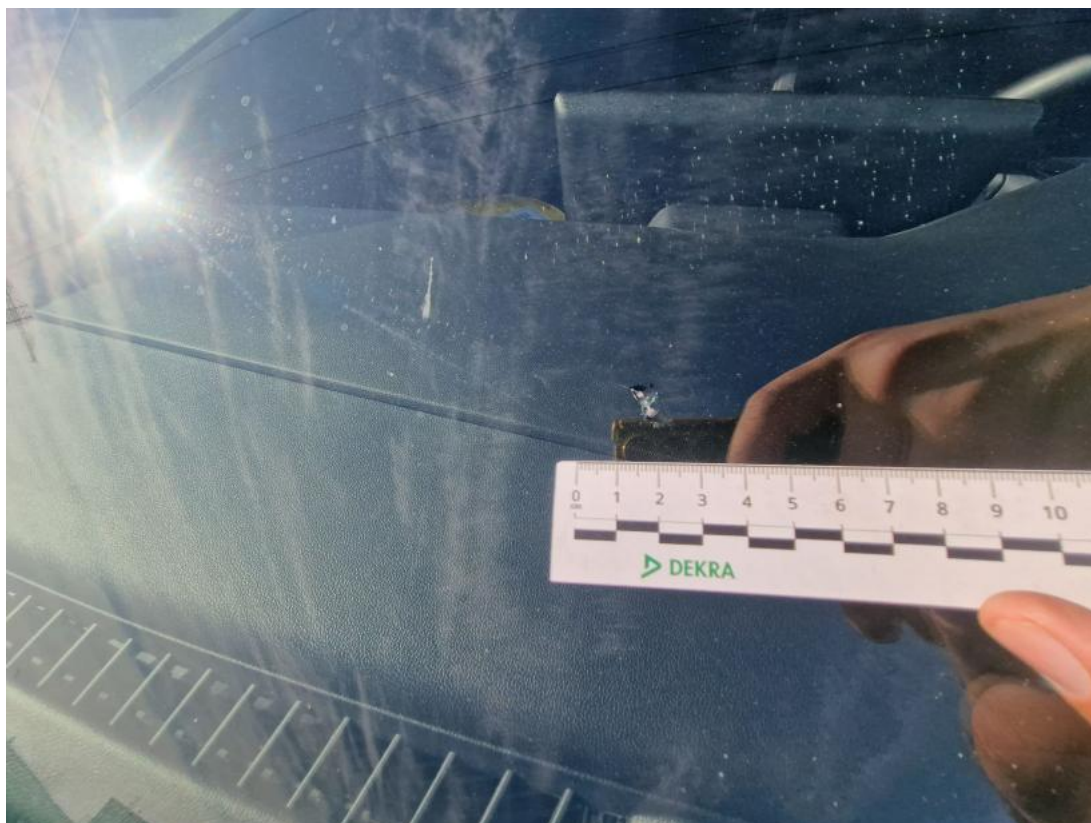
**Fot. 41**

Szyba czołowa - Rysa/odprysk 2

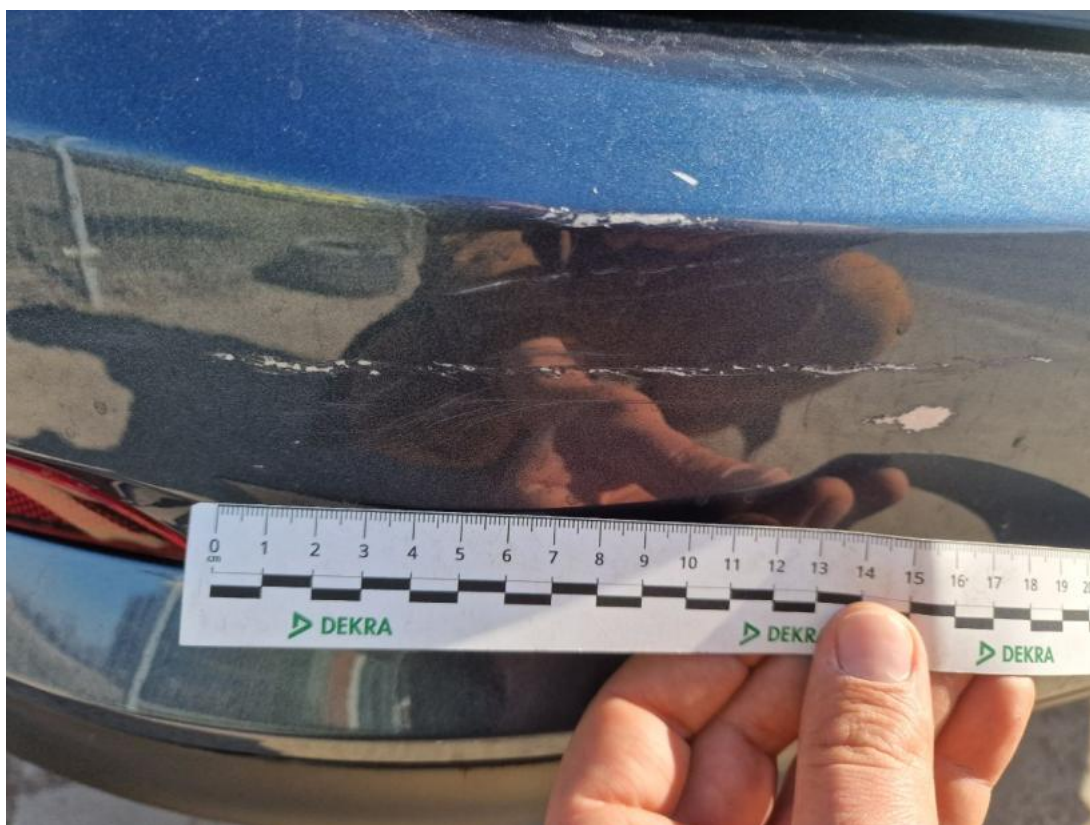
**Fot. 46**

| Poz. | Nazwa pozycji | Opis uszkodzeń | Kwalifik. | Naprawa [rbg] |
|---|---|---|---|---|
| 6 | Okładzina zderzaka tylnego | rysa/odprysk | NA | 0.8 |

Zderzak tylny - Rysa/odprysk 1

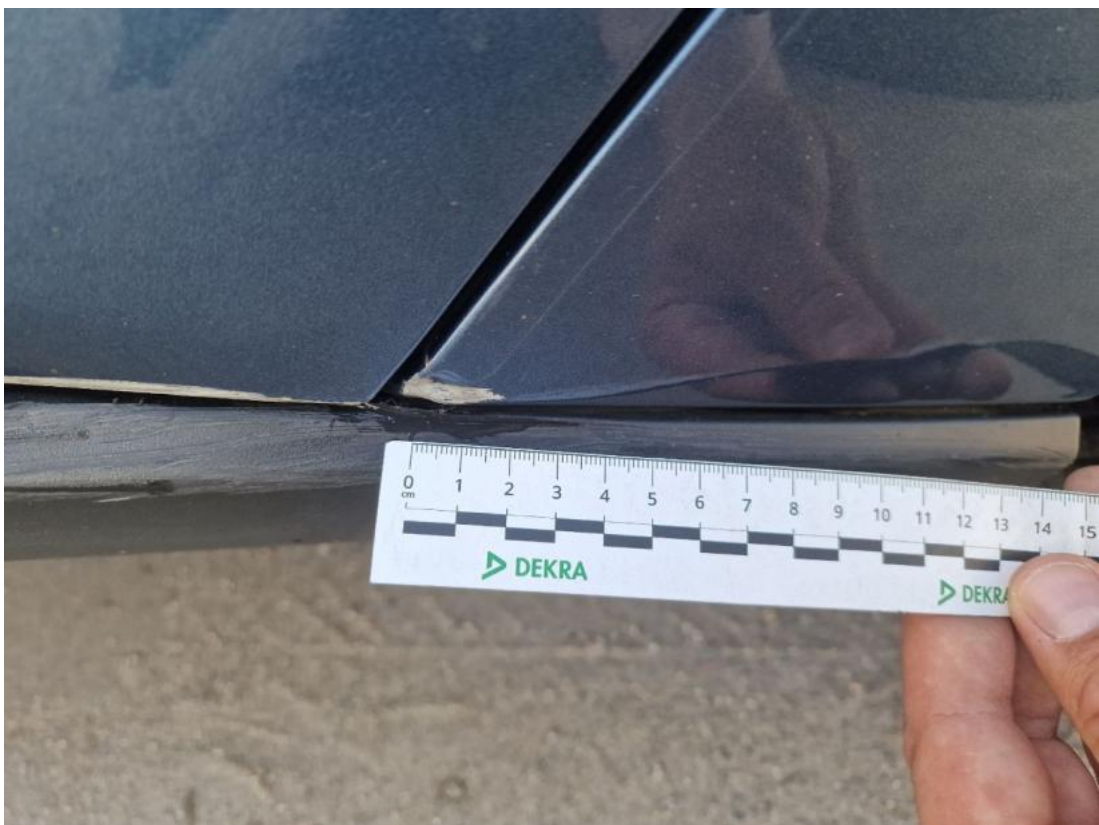
**Fot. 48**

| Poz. | Nazwa pozycji | Opis uszkodzeń | Kwalifik. | Naprawa [rbg] |
|---|---|---|---|---|
| 7 | Błotnik tylny L | rysa/odprysk, wgniecenie/odkształcenie | NA | 0.7 |

Błotnik tylny L / Ściana boczna L - Wgniecenie/odkształcenie 1

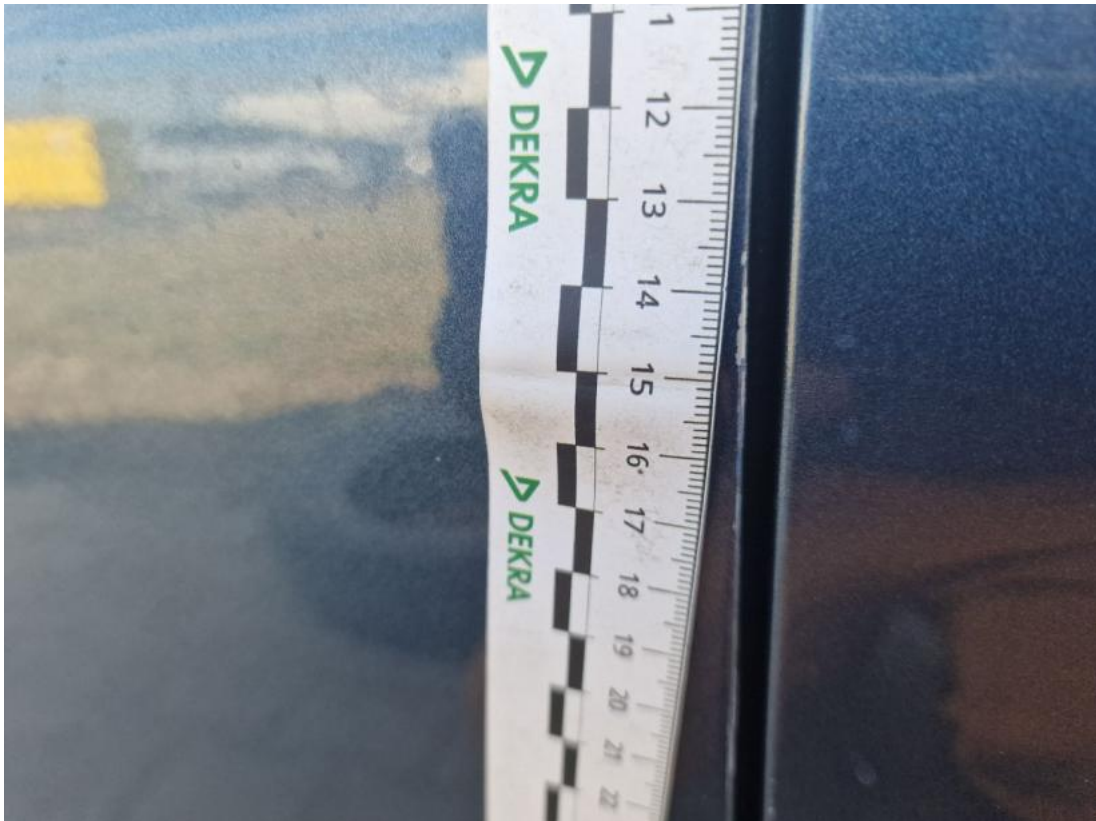
**Fot. 51**

| Poz. | Nazwa pozycji | Opis uszkodzeń | Kwalifik. | Naprawa [rbg] |
|---|---|---|---|---|
| 4 | Drzwi przednie (nieuzbrojone) L | rysa/odprysk, wgniecenie/odkształcenie | NA | 1.5 |

Drzwi przed L - Rysa/odprysk 1

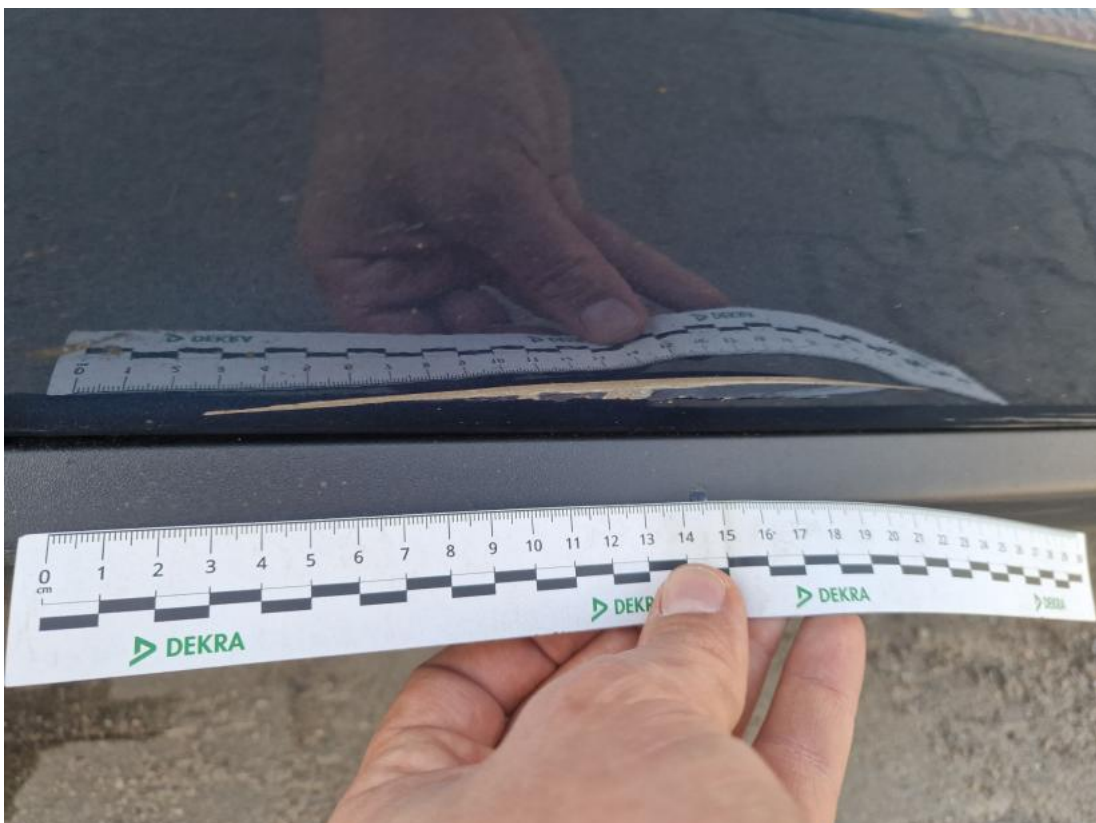
**Fot. 52**

Drzwi przed L - Wgniecenie/odkształcenie 1

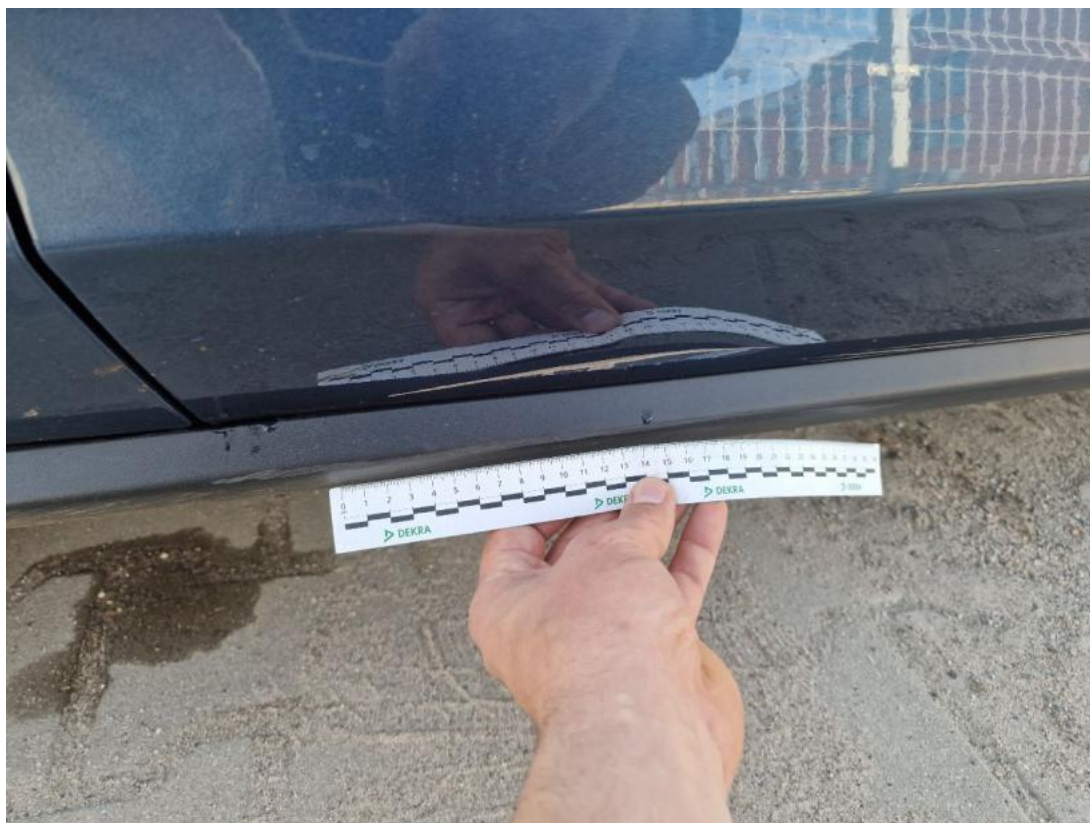
**Fot. 53**

Drzwi przed L() - Wgniecenie/odkształcenie 3

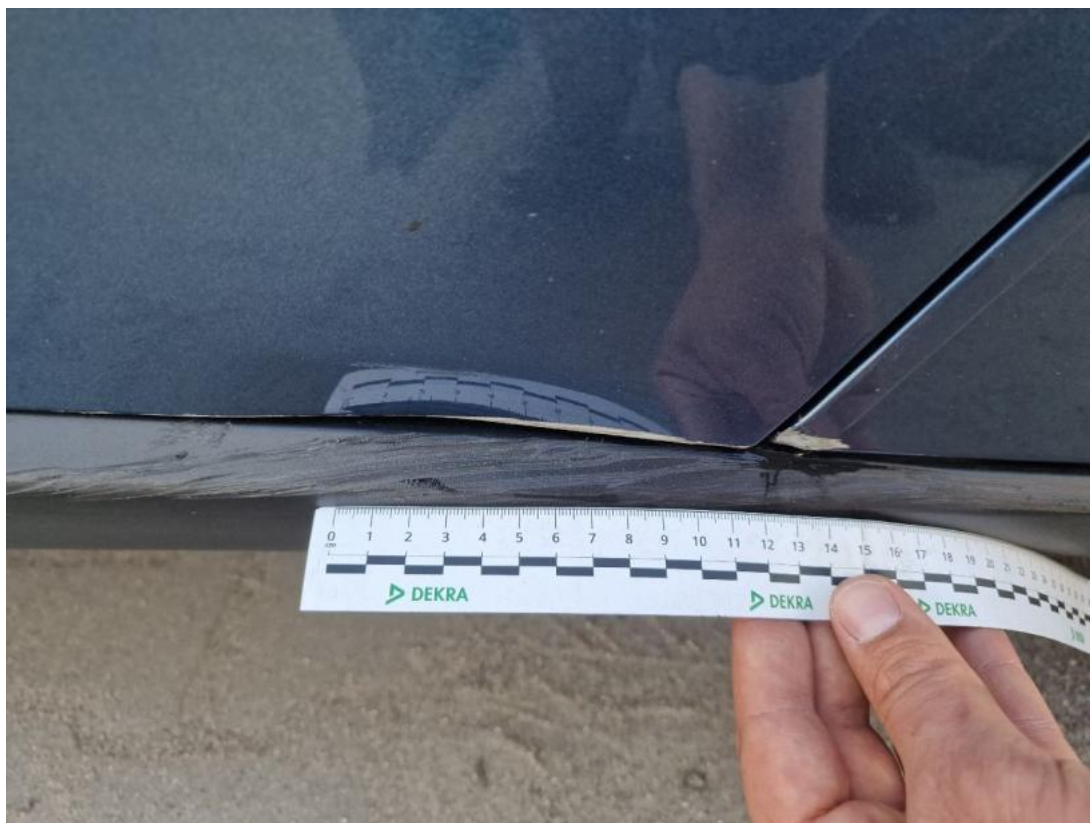
**Fot. 55**

| Poz. | Nazwa pozycji | Opis uszkodzeń | Kwalifik. | Naprawa [rbg] |
|---|---|---|---|---|
| 5 | Drzwi tylne (nieuzbrojone) L | rysa/odprysk, wgniecenie/odkształcenie | NA | 1.2 |

Drzwi tylne L - Wgniecenie/odkształcenie 1

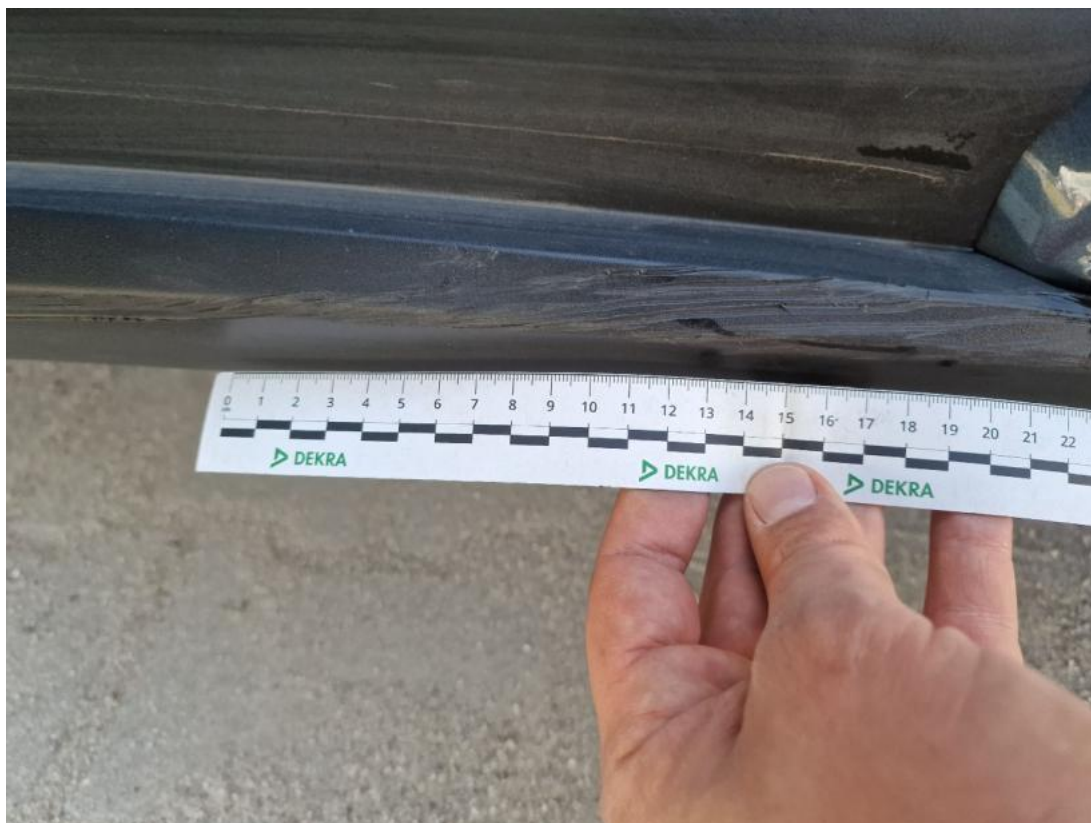
**Fot. 57**

| Poz. | Nazwa pozycji | Opis uszkodzeń | Kwalifik. | Naprawa [rbg] |
|---|---|---|---|---|
| 3 | Nakładka progu zewn. L | zarysowanie | WY | 0.2 |

Próg L - Rysa/odprysk 1

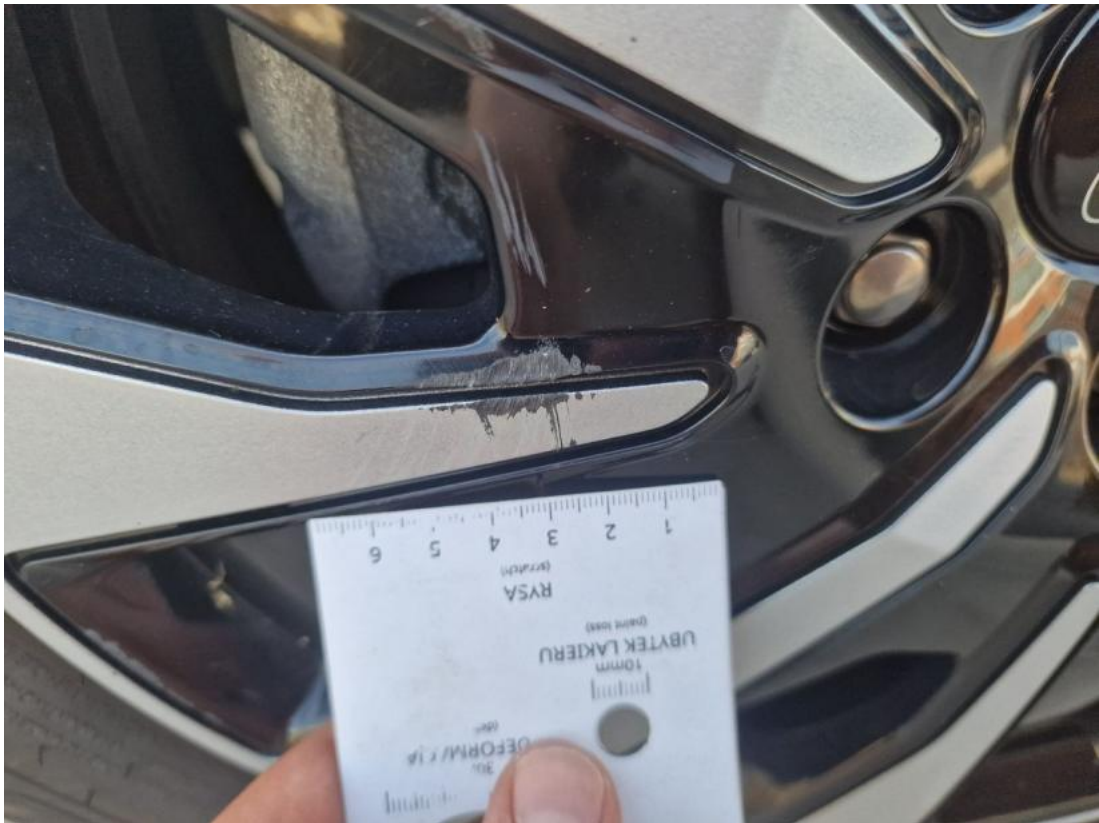
**Fot. 59**

| Poz. | Nazwa pozycji | Opis uszkodzeń | Kwalifik. | Naprawa [rbg] |
|---|---|---|---|---|
| 9 | Kołpak koła przód L | zarysowanie | | |

Kołpak przedni L - Rysa/odprysk 1

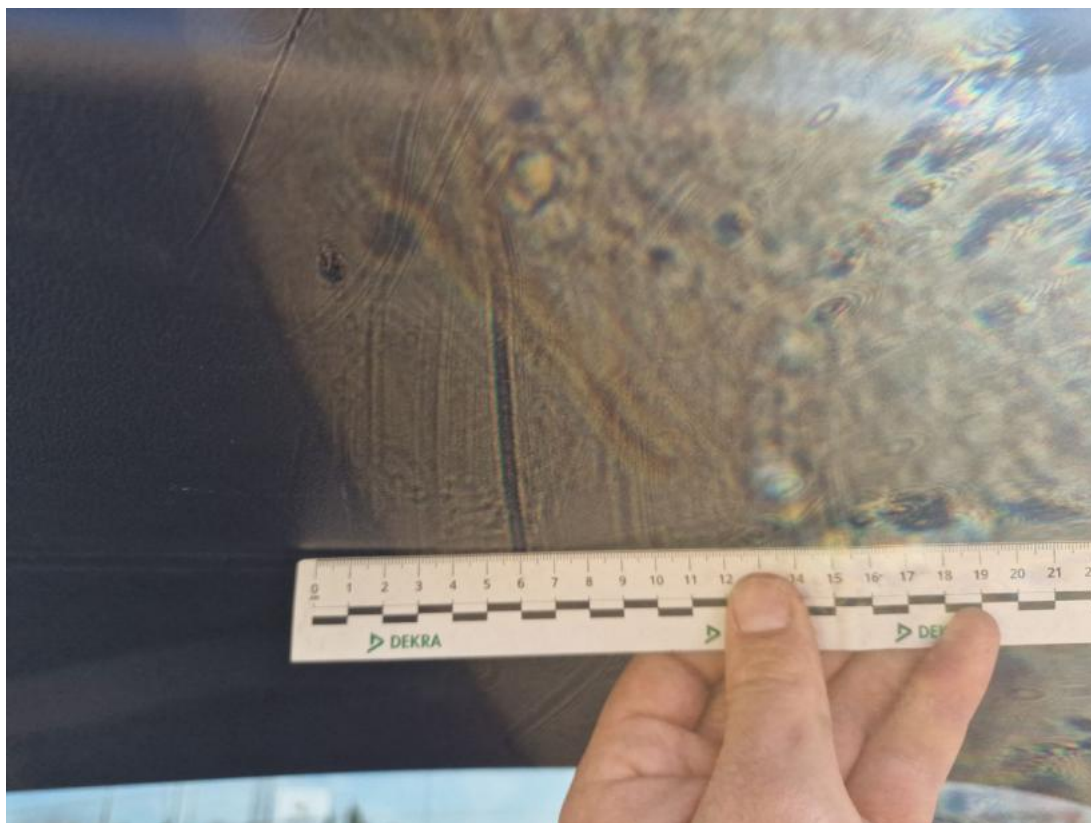
**Fot. 61**

| Poz. | Nazwa pozycji | Opis uszkodzeń | Kwalifik. | Naprawa [rbg] |
|---|---|---|---|---|
| 11 | Nakładka pokrywy tylnej dół | zarysowanie | | |

Wykładzina pokrywy tylnej - Rysa/odprysk 1

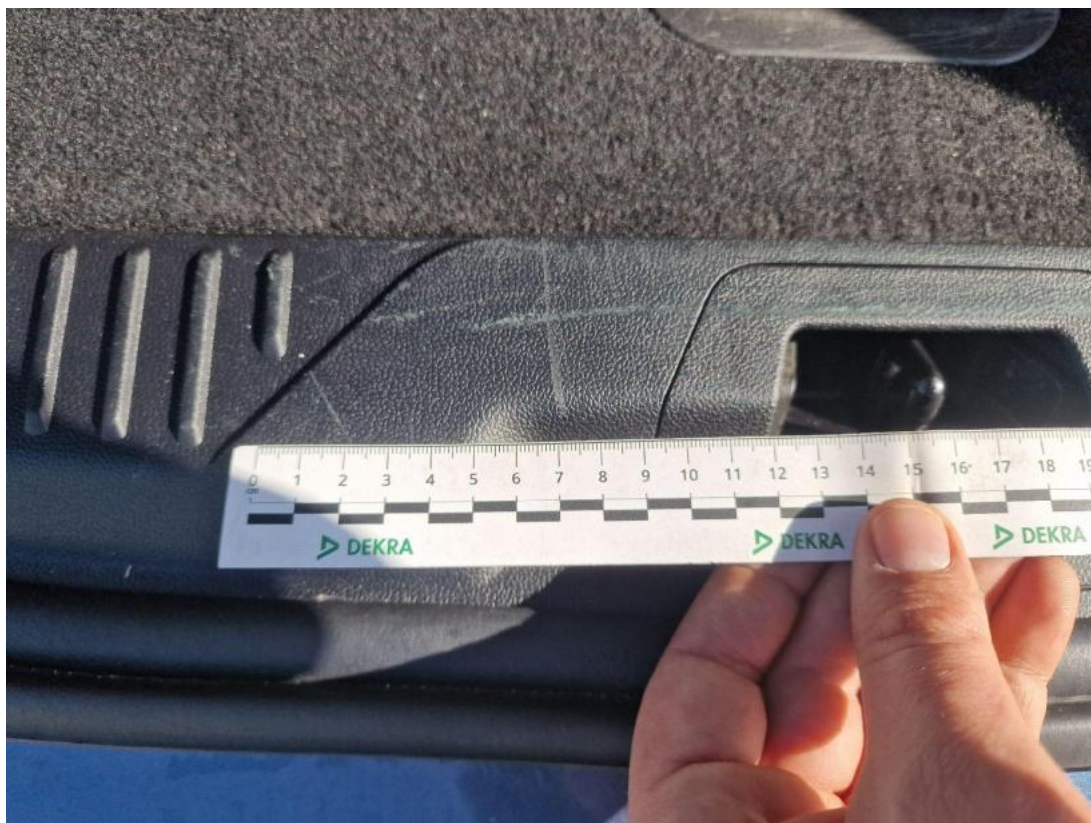
**Fot. 63**

| Poz. | Nazwa pozycji | Opis uszkodzeń | Kwalifik. | Naprawa [rbg] |
|---|---|---|---|---|
| 10 | Nakładka wew.pasa tylnego | zarysowanie | | |

Wykładzina przestrzeni bagażowej - Rysa/odprysk 1
