## Raport z oględzin pojazdu

| Numer raportu | 212180/4/26-3705 | Data raportu | 07-04-2026 |

| Marka, model | SKODA Octavia IV Kombi 20-24 |
| Typ, wersja | Octavia 2.0 TDI Style DSG |

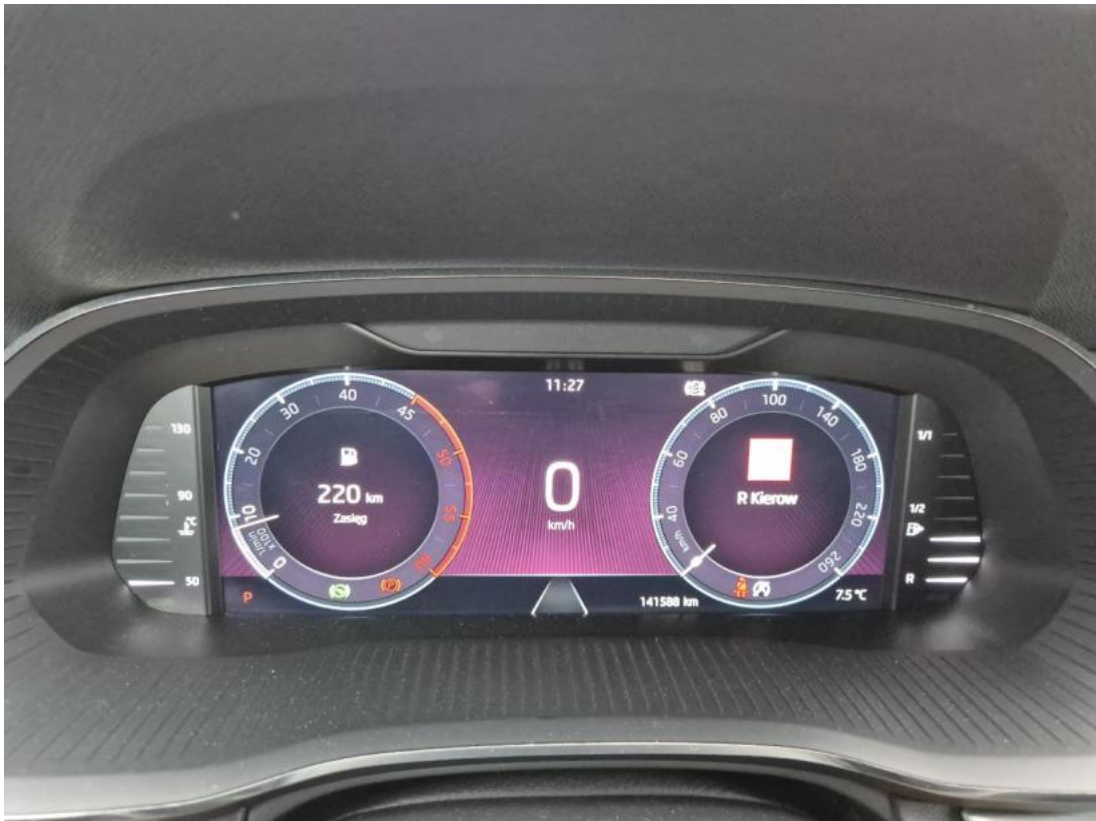
**Fot. 15**

Zestaw wskaźników - przebieg

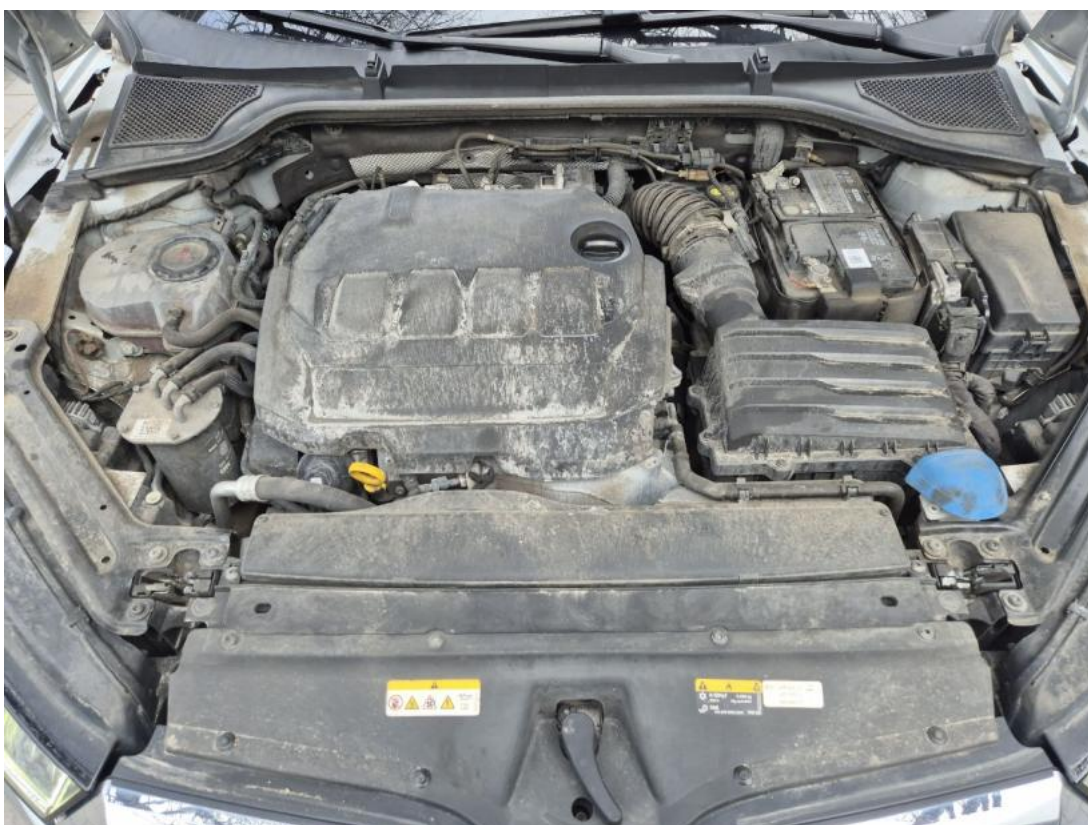
**Fot. 24**

Komora silnika

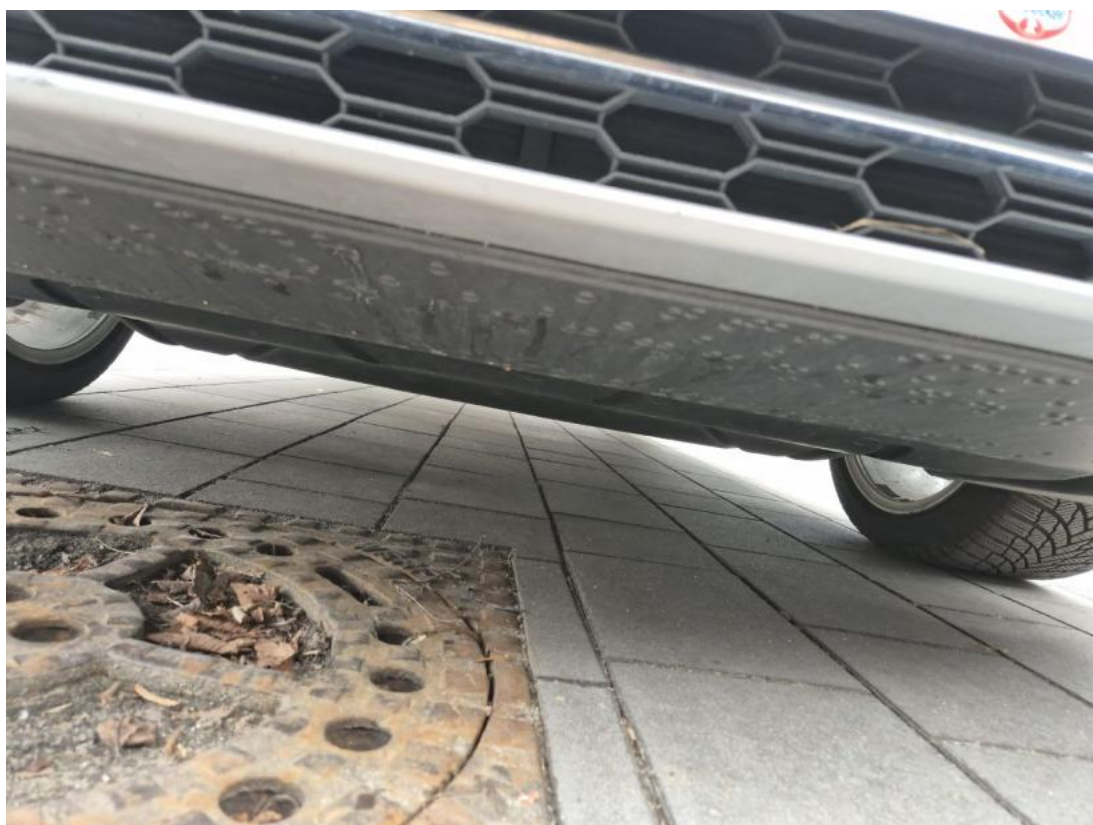
**Fot. 27**

Spód pojazdu przód

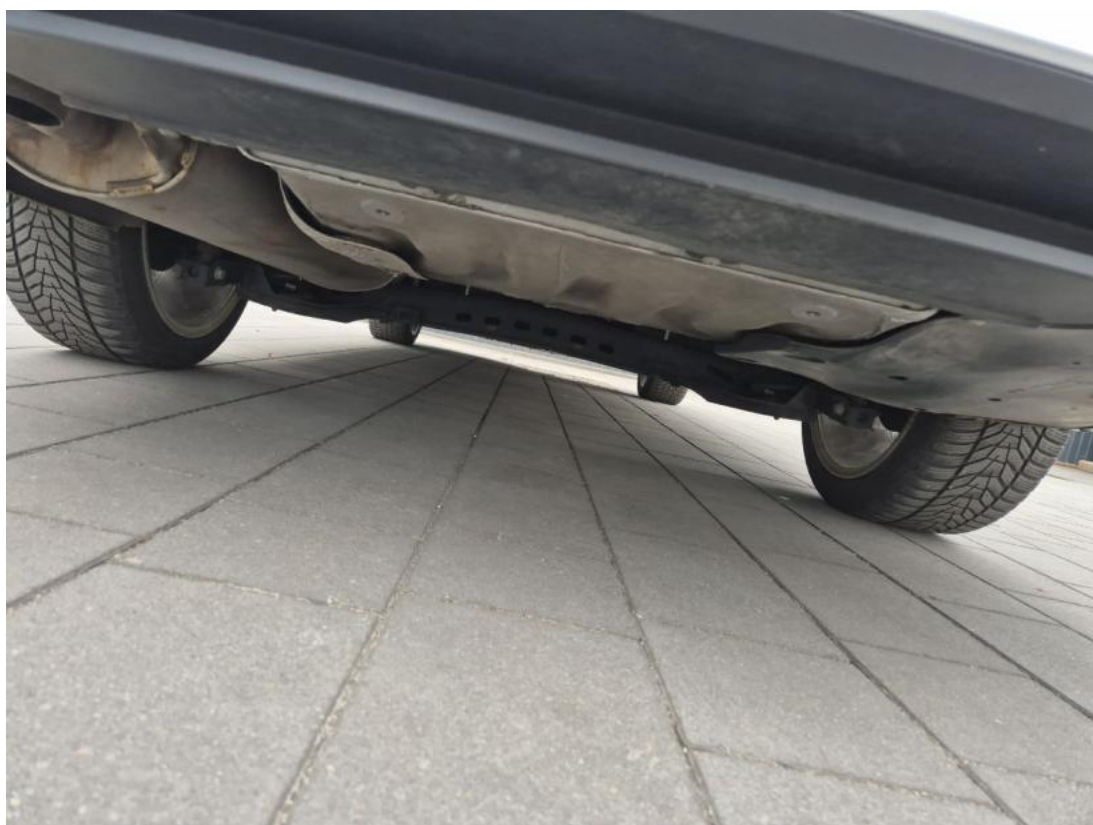
**Fot. 28**

Spód pojazdu tył

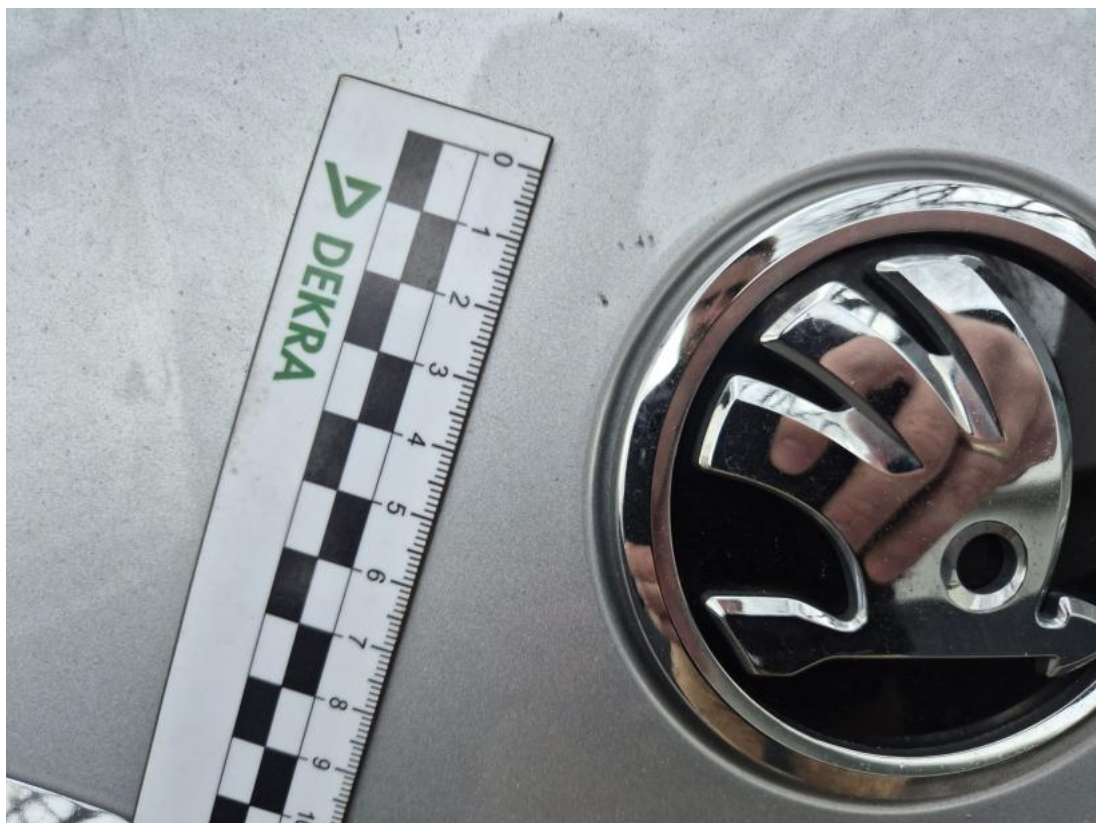
**Fot. 32**  
Pokrywa komory silnika - Rysa/odprysk 1

| Poz. | Nazwa pozycji | Opis uszkodzeń | Kwalifik. | Naprawa [rbg] |
|---|---|---|---|---|
| 2 | Pokrywa przednia | odpryski lakieru, wgniecenie | | |

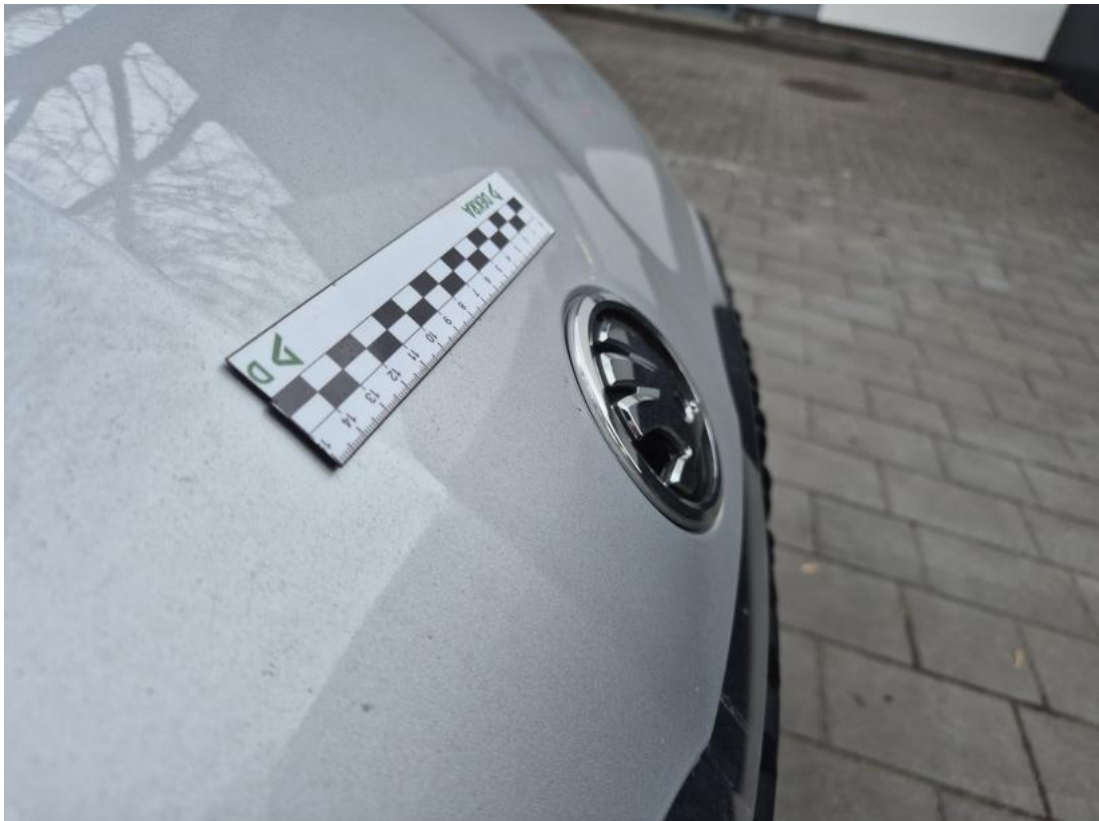
Pokrywa komory silnika - Wgniecenie/odkształcenie 1

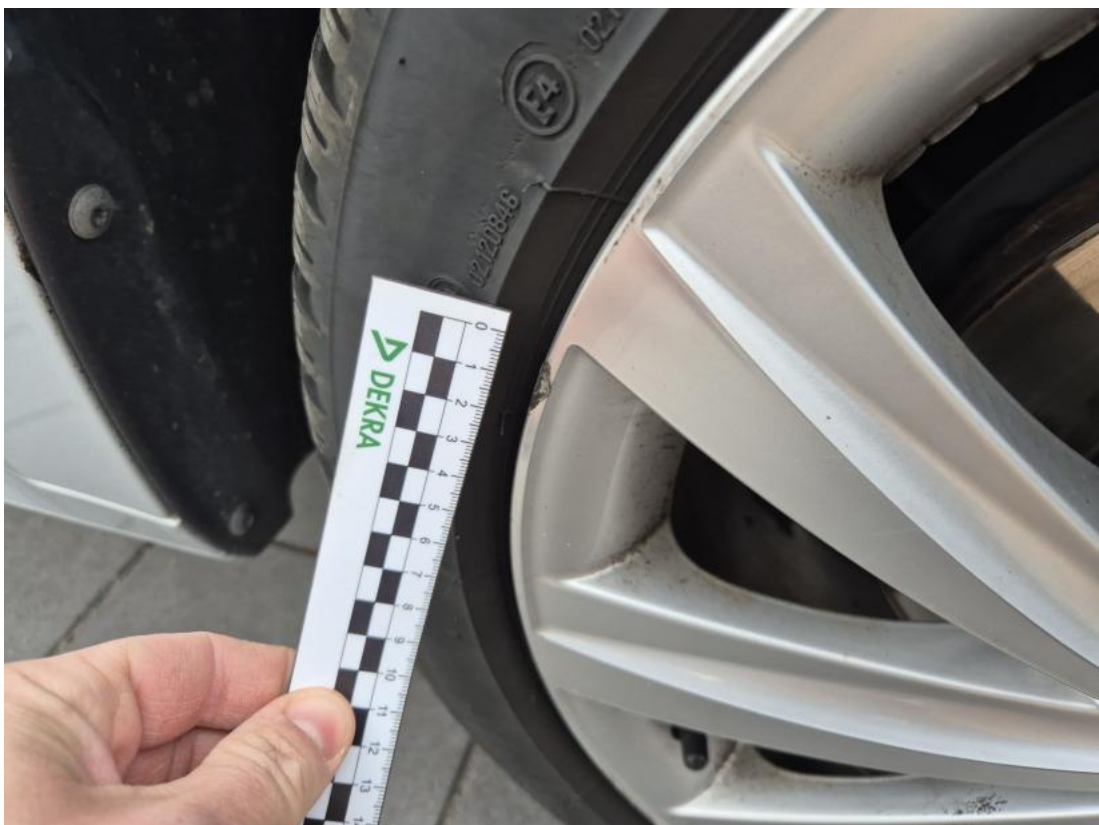
Felga aluminiowa przednia P - Rysa/odprysk 1

| Poz. | Nazwa pozycji | Opis uszkodzeń | Kwalifik. | Naprawa [rbg] |
|---|---|---|---|---|
| 5 | Tarcza koła aluminiowa przód R | zarysowania eksploatacyjne | | |

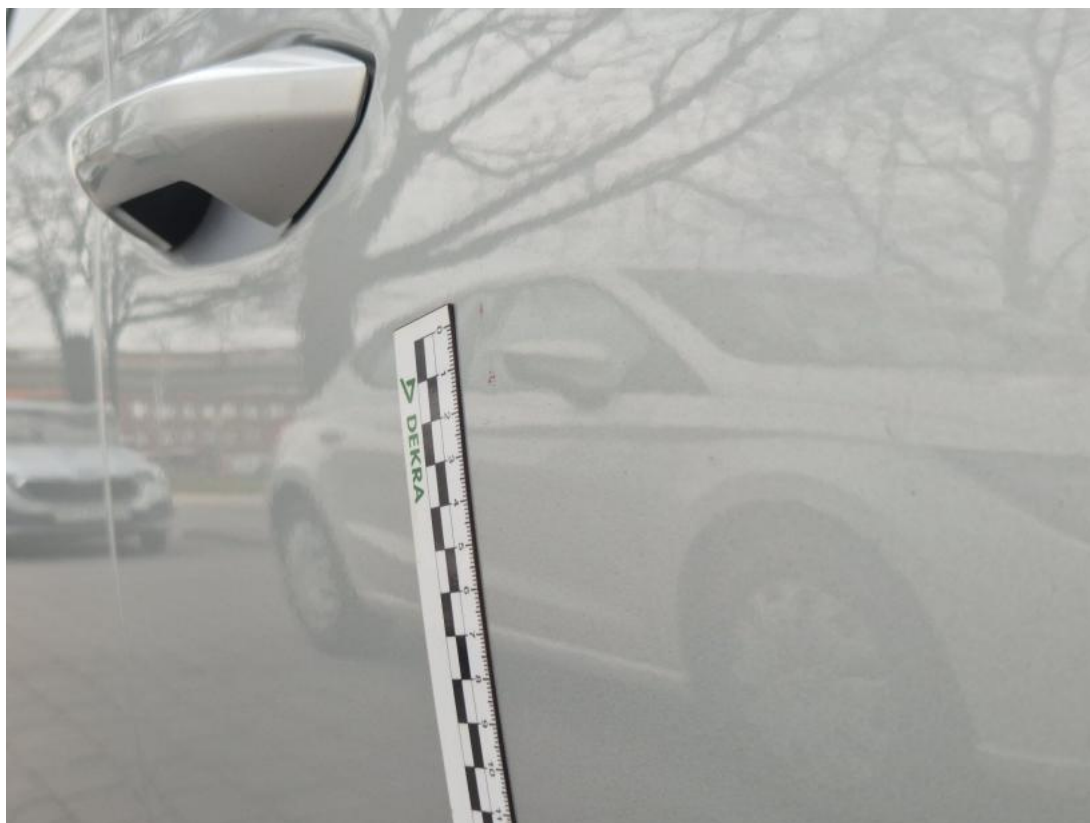
Drzwi przednie P - Wgniecenie/odkształcenie 1

| Poz. | Nazwa pozycji | Opis uszkodzeń | Kwalifik. | Naprawa [rbg] |
|---|---|---|---|---|
| 4 | Drzwi przednie (nieuzbrojone) R | wgniecenia eksploatacyjne | | |

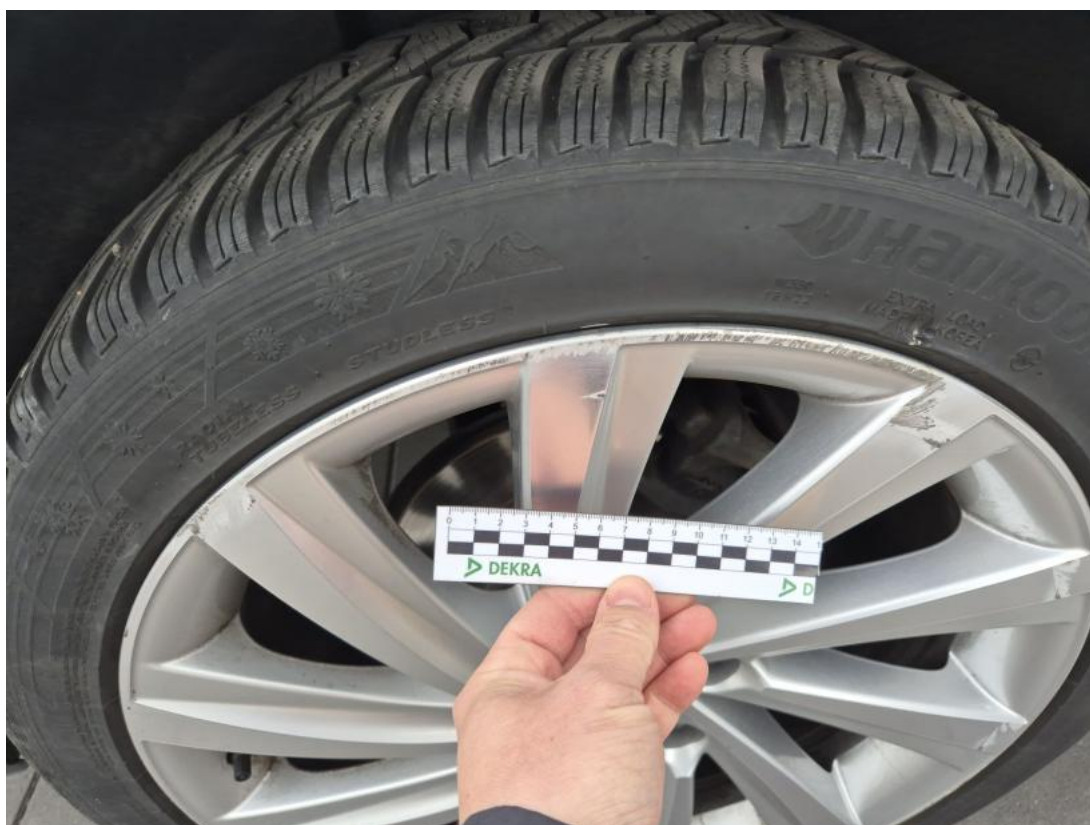
Felga aluminiowa tylna P - Rysa/odprysk 1

| Poz. | Nazwa pozycji | Opis uszkodzeń | Kwalifik. | Naprawa [rbg] |
|---|---|---|---|---|
| 1 | Tarcza koła aluminiowa tył R | zarysowanie | WY | 0.5 |

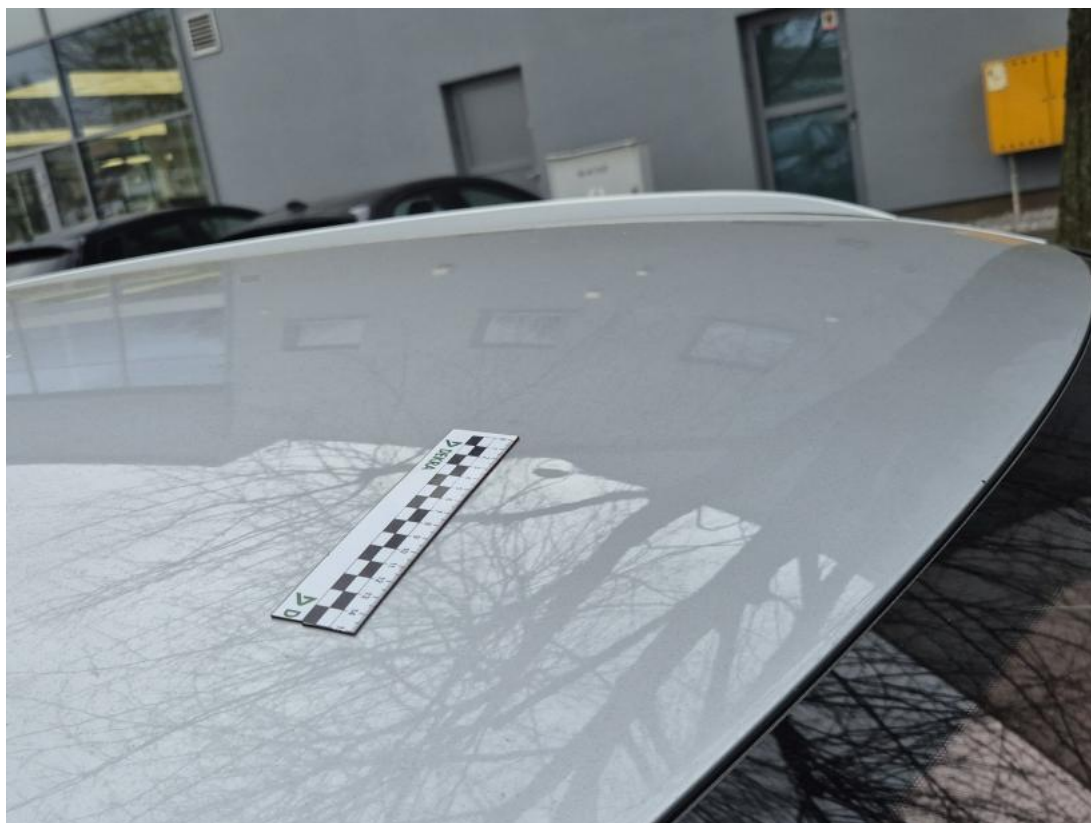
Dach - Wgniecenie/odkształcenie 1

| Poz. | Nazwa pozycji | Opis uszkodzeń | Kwalifik. | Naprawa [rbg] |
|---|---|---|---|---|
| 3 | Dach | wgniecenie | | |
