## Raport z oględzin pojazdu

| Numer raportu | 218384/2/26-11401 | Data raportu | 02-03-2026 |

| Marka, model | FORD Focus Kombi 21- |

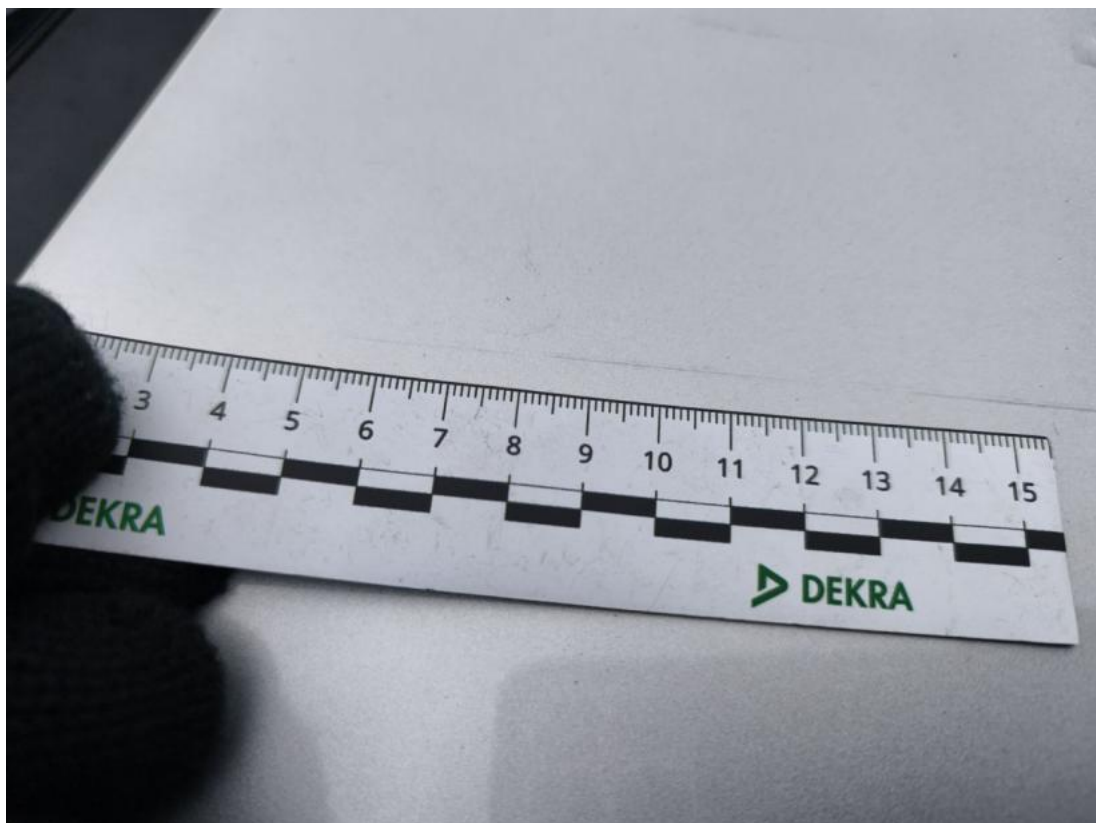
| Poz. | Nazwa pozycji | Opis uszkodzeń | Kwalifik. | Naprawa [rbg] |
|---|---|---|---|---|
| 6 | Pokrywa przednia | rysa/odprysk | | |

**Fot. 36**  
Pokrywa komory silnika - zdjęcie poglądowe 2

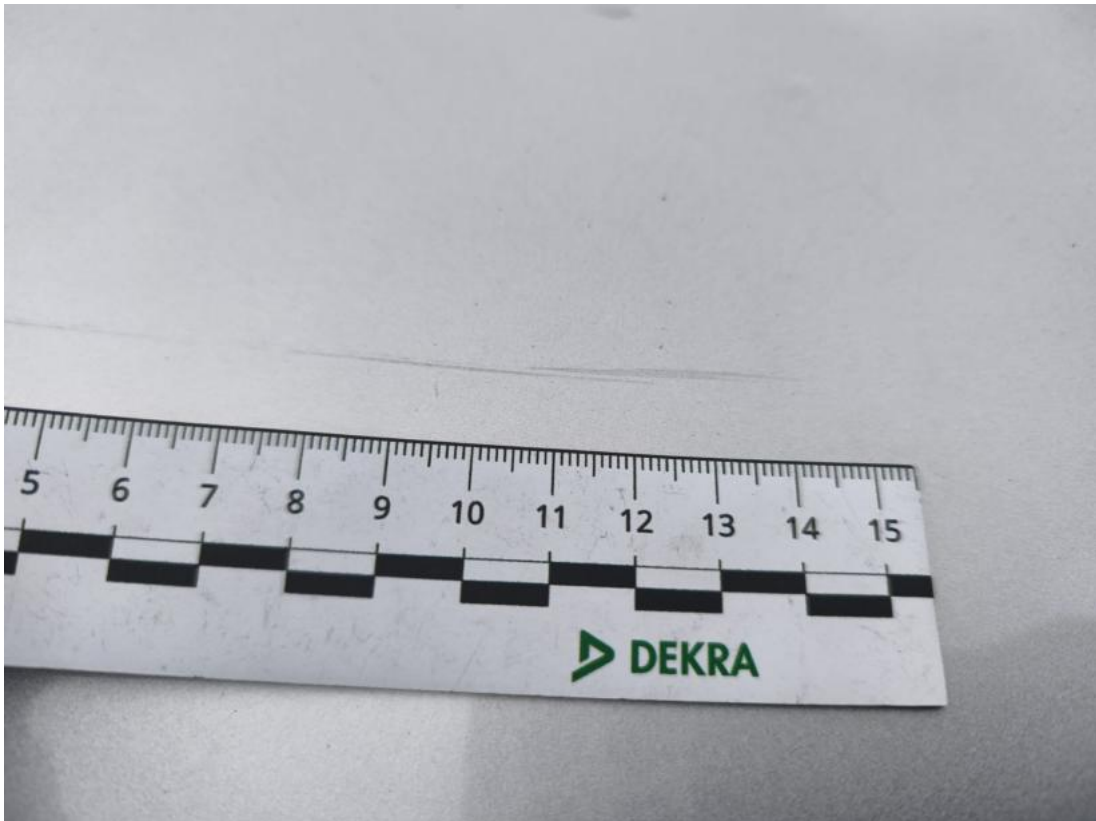
**Fot. 37**

Pokrywa komory silnika - Rysa/odprysk 1

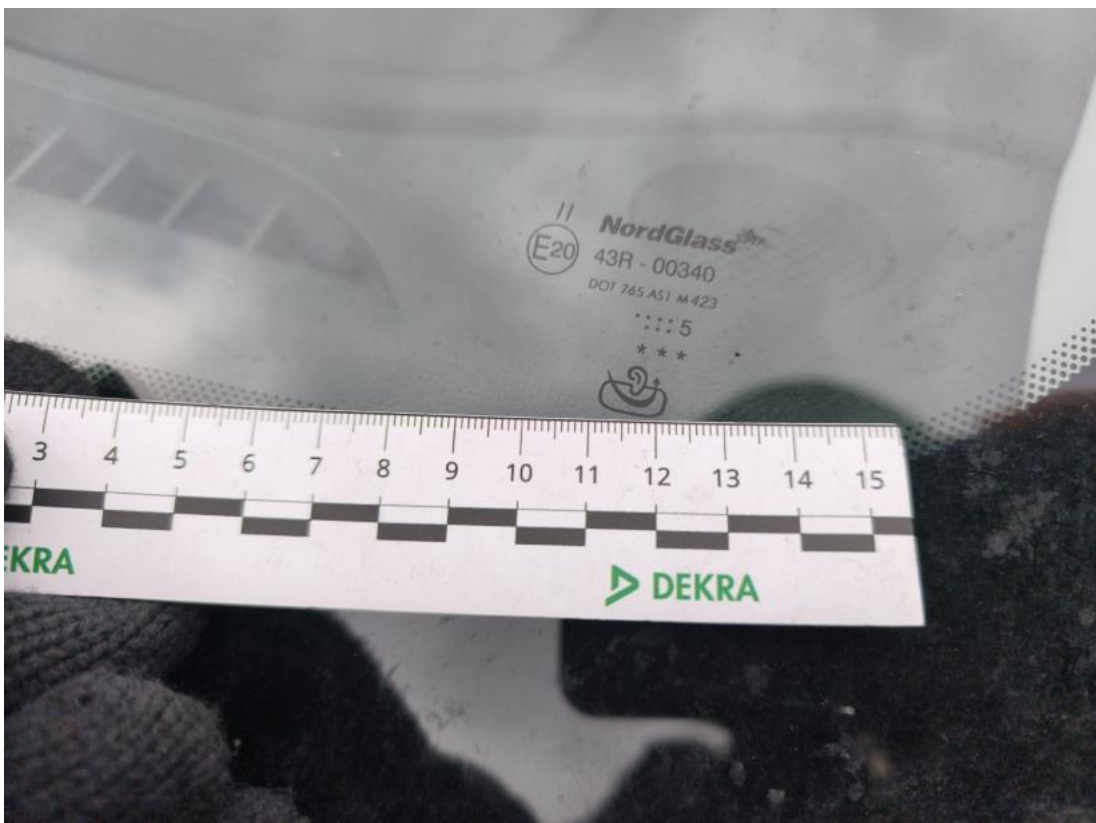
**Fot. 38**

| Poz. | Nazwa pozycji | Opis uszkodzeń | Kwalifik. | Naprawa [rbg] |
|---|---|---|---|---|
| 7 | Szyba przednia barwiona | rysa/odprysk | | |

Szyba czołowa - Inne 1

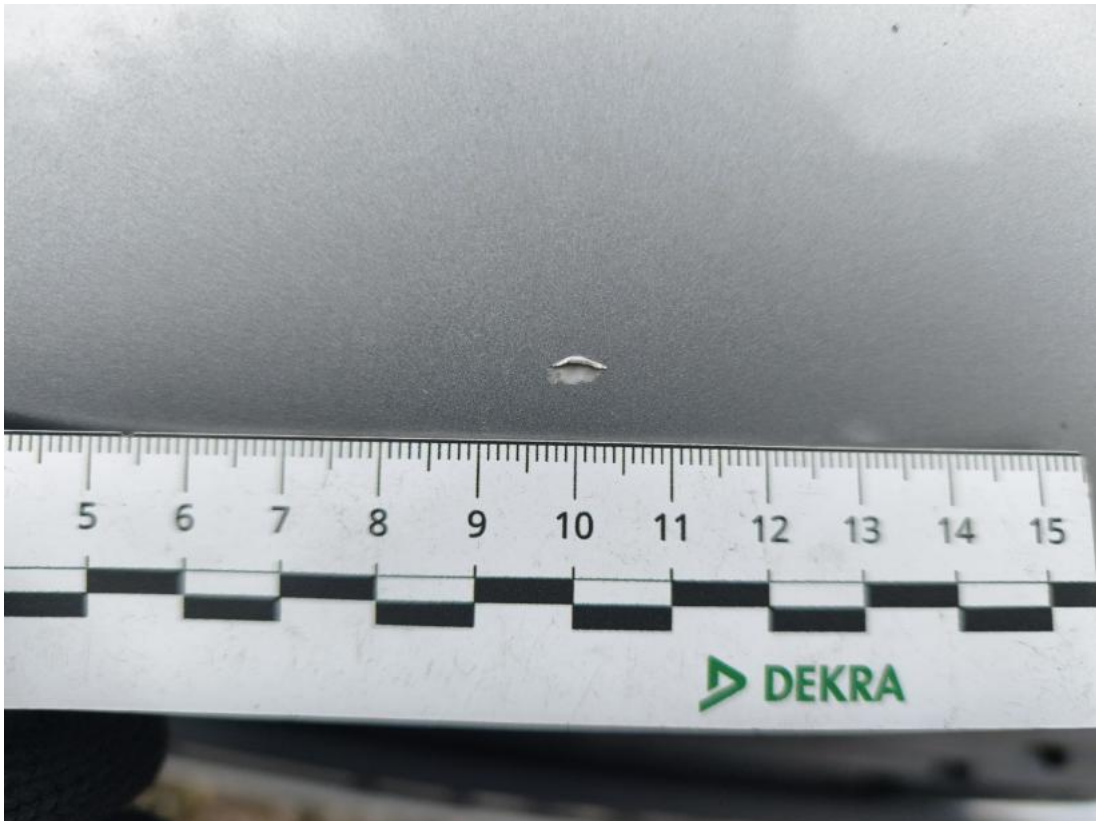
**Fot. 39**

| Poz. | Nazwa pozycji | Opis uszkodzeń | Kwalifik. | Naprawa [rbg] |
|---|---|---|---|---|
| 4 | Okładzina zderzaka przedniego | rysa/odprysk | | |

Zderzak - Rysa/odprysk 1

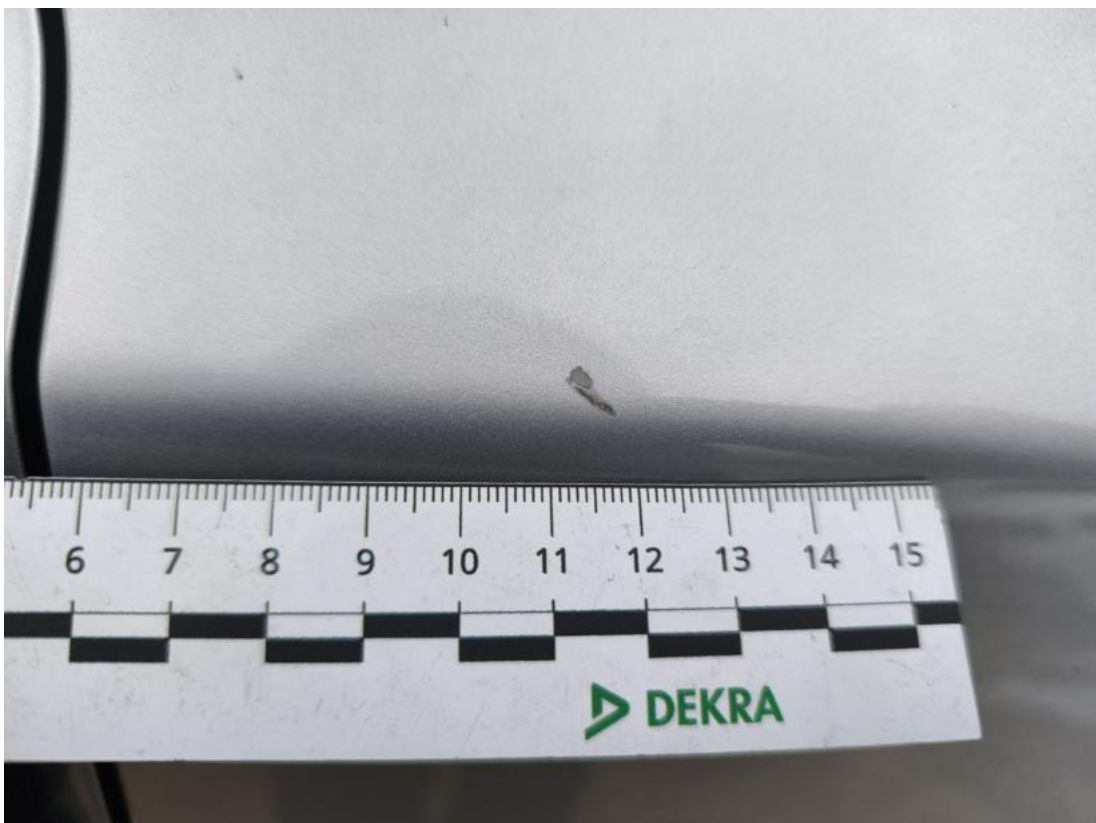
**Fot. 40**

| Poz. | Nazwa pozycji | Opis uszkodzeń | Kwalifik. | Naprawa [rbg] |
|---|---|---|---|---|
| 5 | Błotnik przedni R | rysa/odprysk | | |

Błotnik przedni P - Rysa/odprysk 1

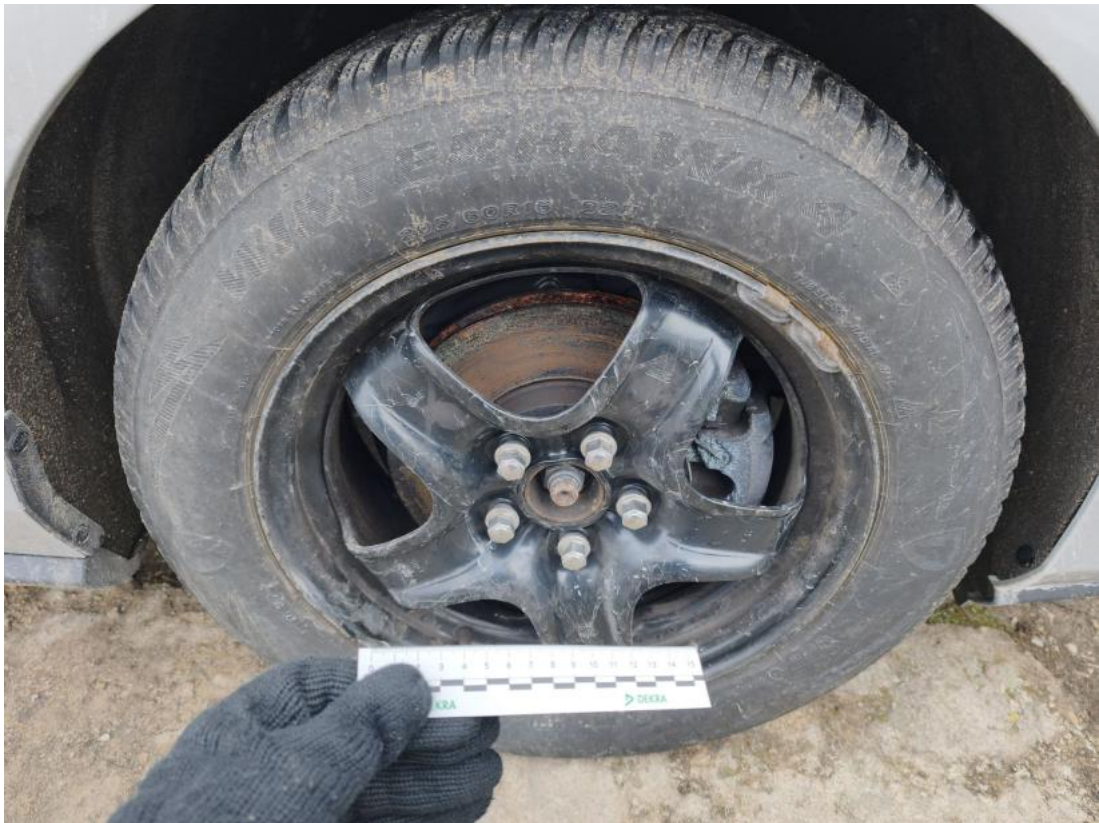
**Fot. 41**

| Poz. | Nazwa pozycji | Opis uszkodzeń | Kwalifik. | Naprawa [rbg] |
|---|---|---|---|---|
| 1 | Kołpak koła przód R | brak | WY | 0.2 |

Kółpak przedni P - Inne 1

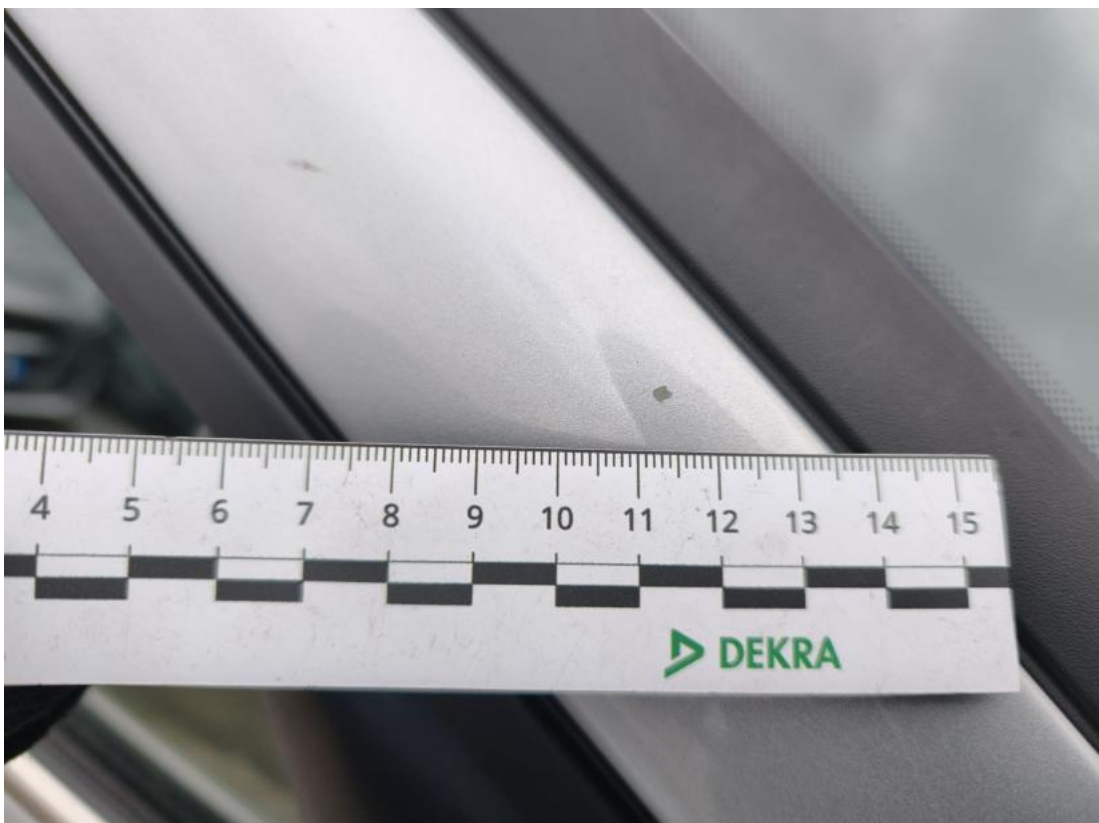
**Fot. 42**

| Poz. | Nazwa pozycji | Opis uszkodzeń | Kwalifik. | Naprawa [rbg] |
|---|---|---|---|---|
| 8 | Rama drzwi, przód R | rysa/odprysk | | |

Słupek przedni P - Rysa/odprysk 1

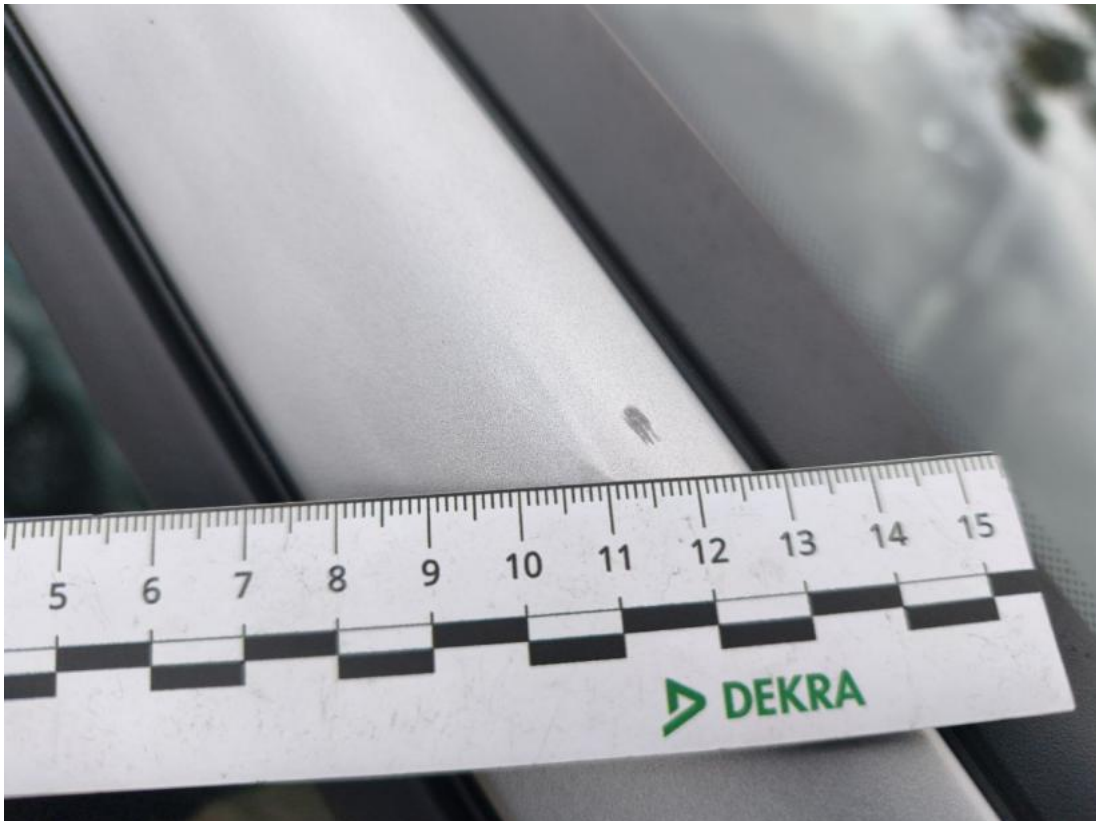
**Fot. 43**

Słupek przedni P() - Rysa/odprysk 3

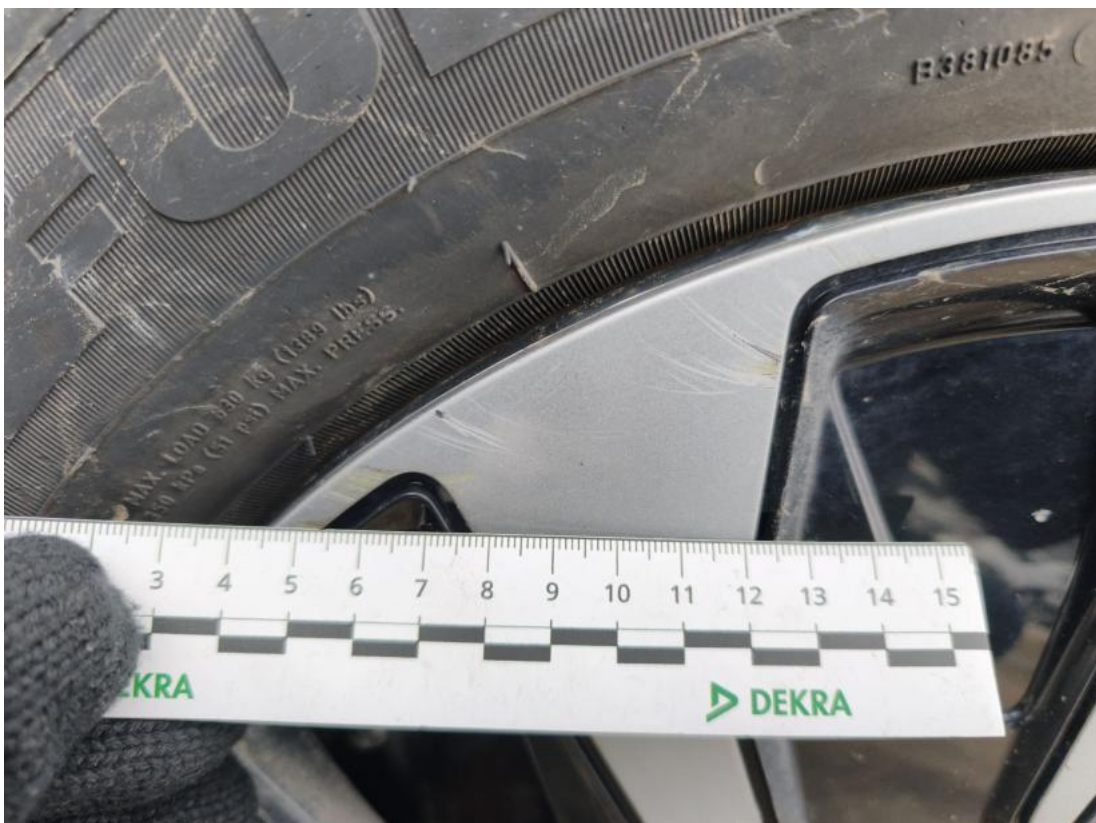
**Fot. 44**

| Poz. | Nazwa pozycji | Opis uszkodzeń | Kwalifik. | Naprawa [rbg] |
|---|---|---|---|---|
| 9 | Kołpak koła tył R | rysa/odprysk | | |

Kołpak tylny P - Rysa/odprysk 1

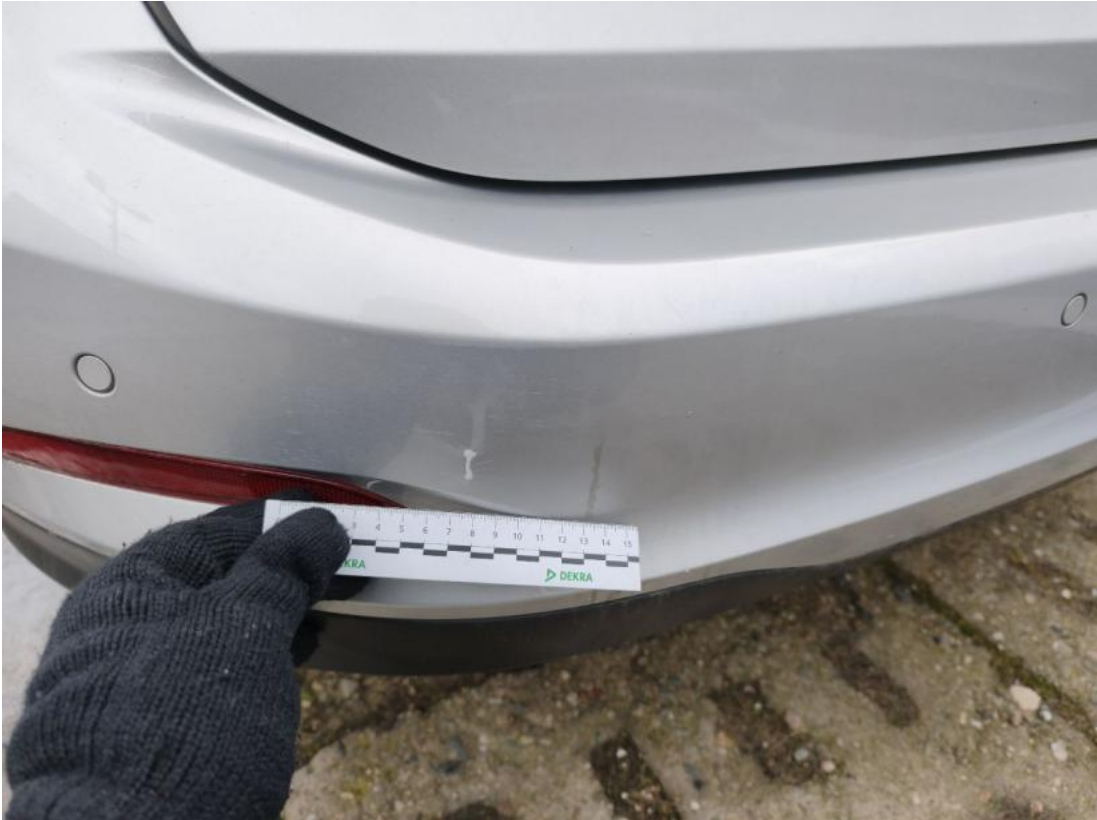
**Fot. 45**

| Poz. | Nazwa pozycji | Opis uszkodzeń | Kwalifik. | Naprawa [rbg] |
|---|---|---|---|---|
| 3 | Okładzina zderzaka tylnego | rysa/odprysk, wgniecenie/odkształcenie, pęknięcia powłoki lakierowej | NA | 1.2 |

Zderzak tylny - zdjęcie poglądowe 2

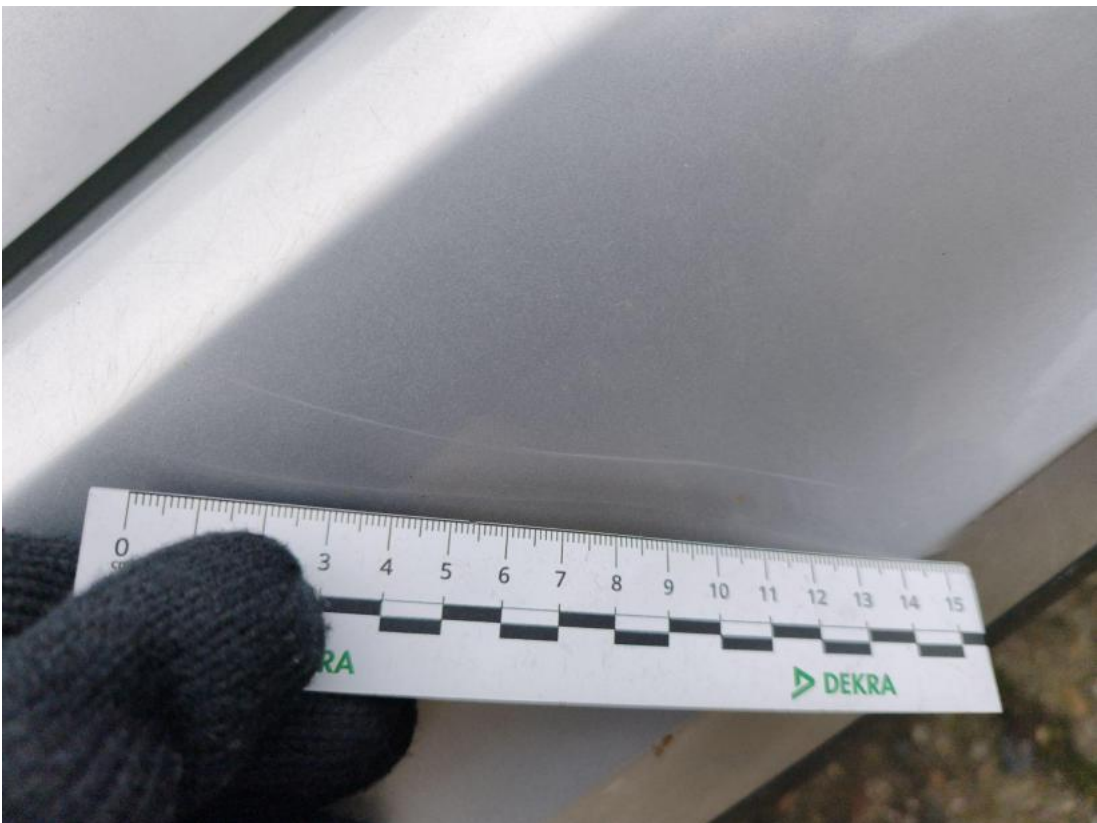
**Fot. 46**

Zderzak tylny - Rysa/odprysk 1

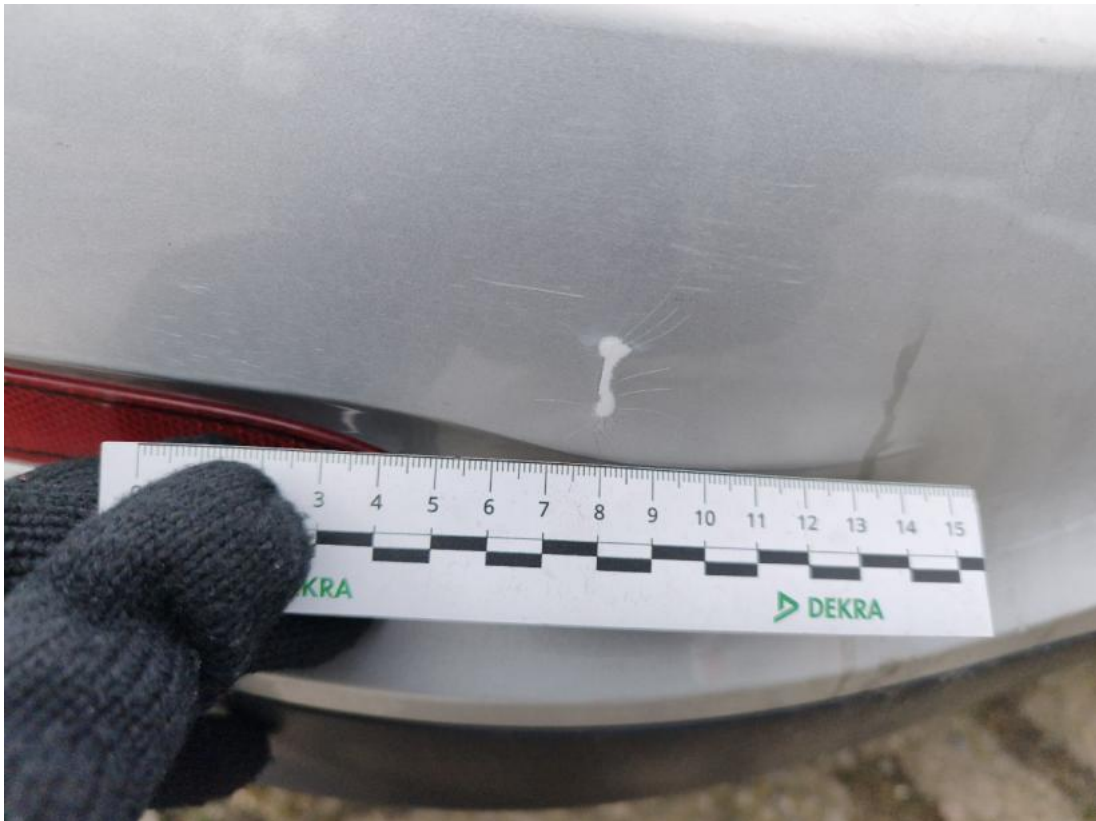
**Fot. 47**

Zderzak tylny - Rysa/odprysk 2

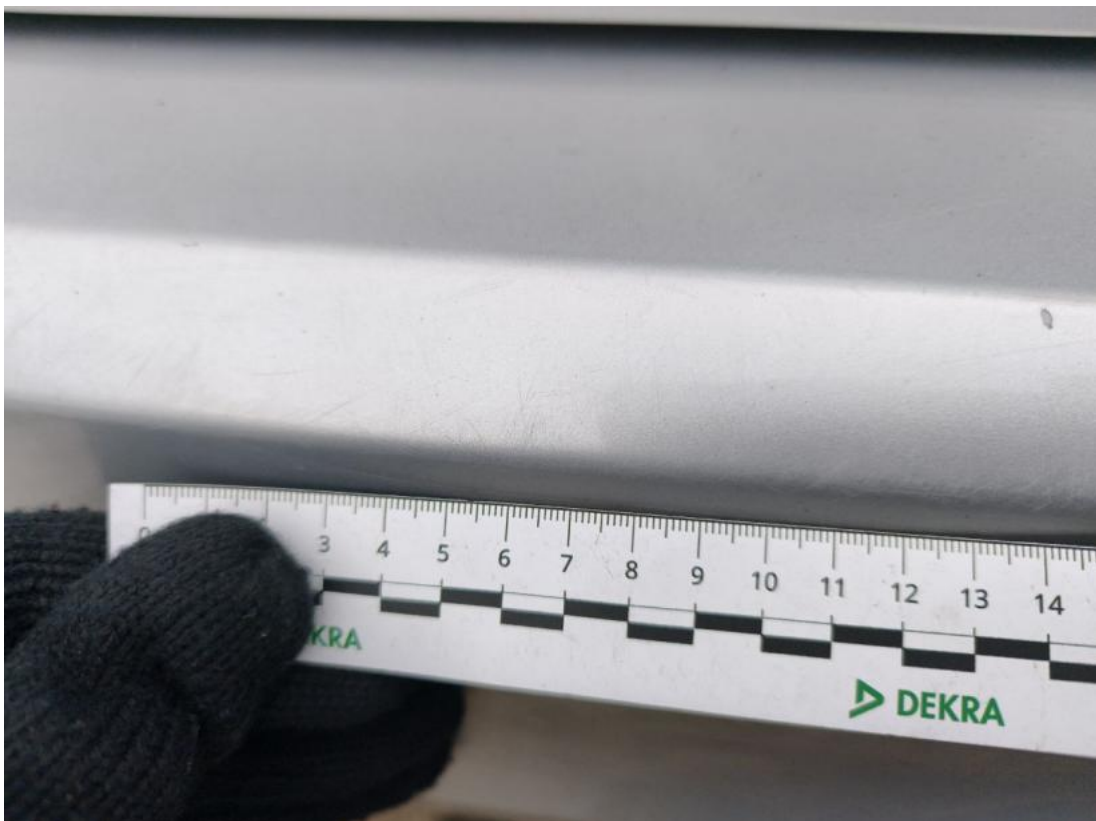
**Fot. 48**

Zderzak tylny() - Rysa/odprysk 3

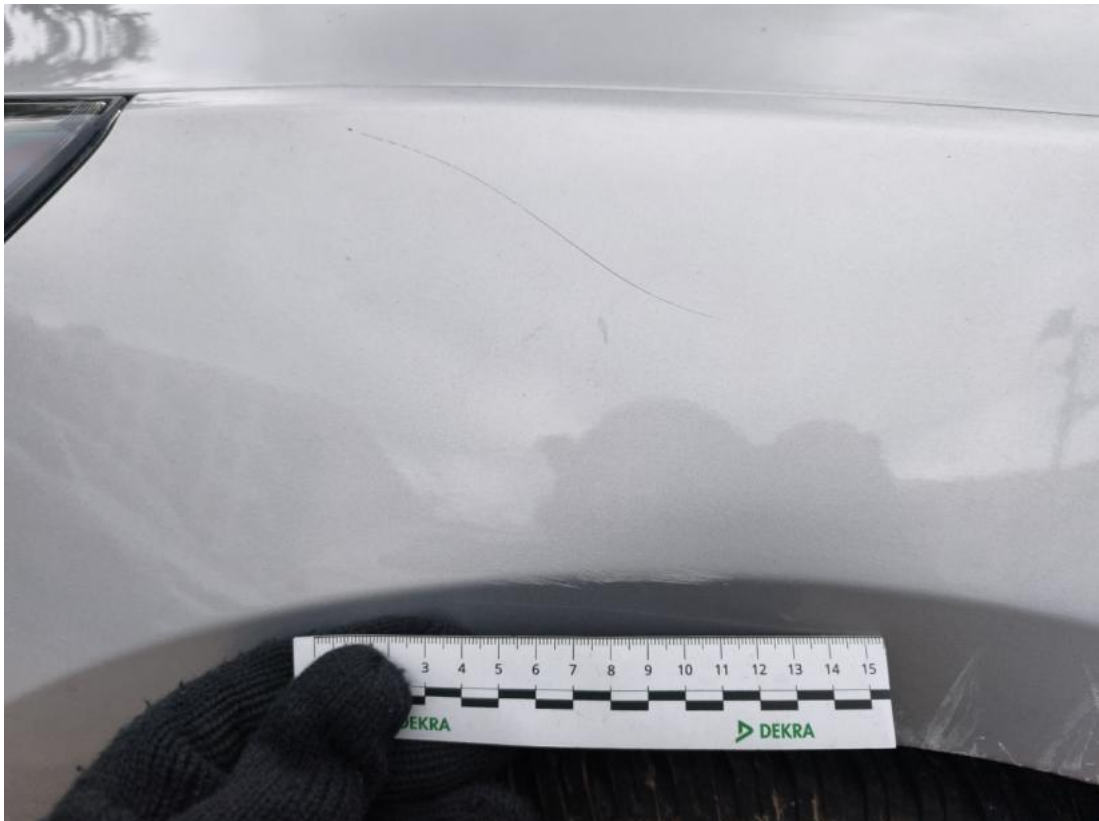
**Fot. 49**

| Poz. | Nazwa pozycji | Opis uszkodzeń | Kwalifik. | Naprawa [rbg] |
|---|---|---|---|---|
| 2 | Błotnik przedni L | rysa/odprysk | NA | 0.5 |

Błotnik przedni L - zdjęcie poglądowe 2

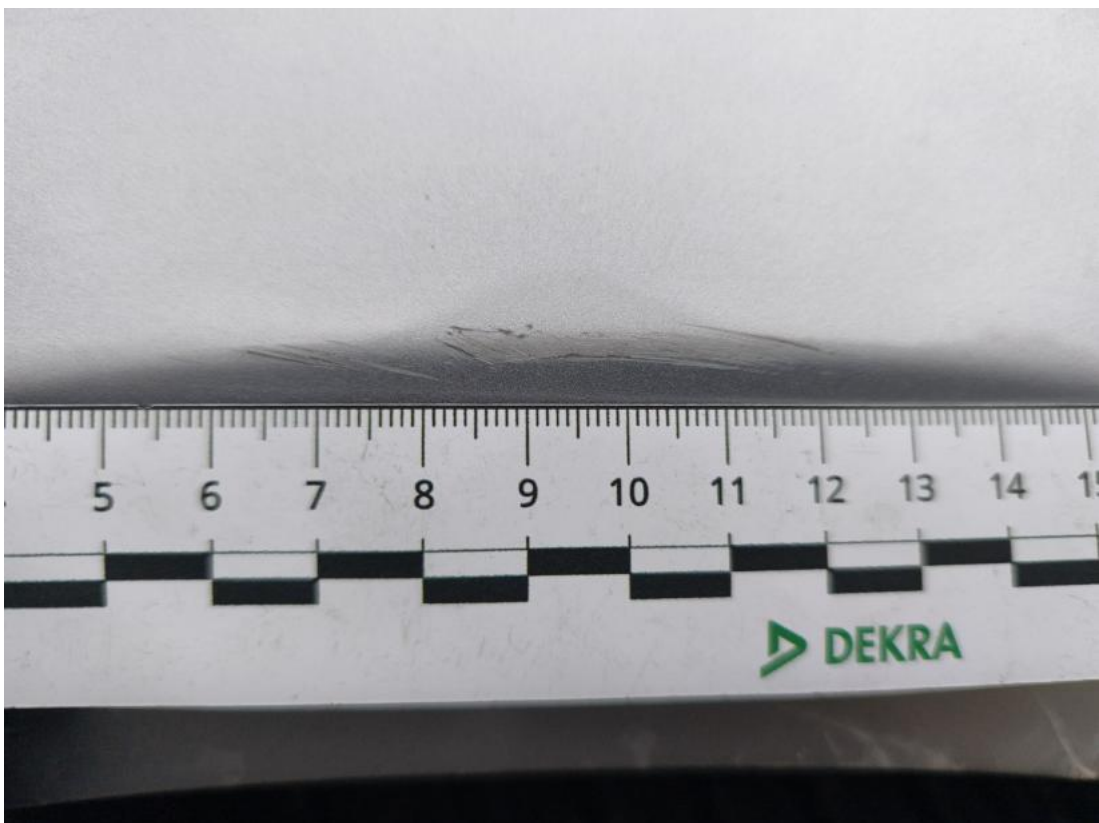
**Fot. 50**

Błotnik przedni L - Rysa/odprysk 1

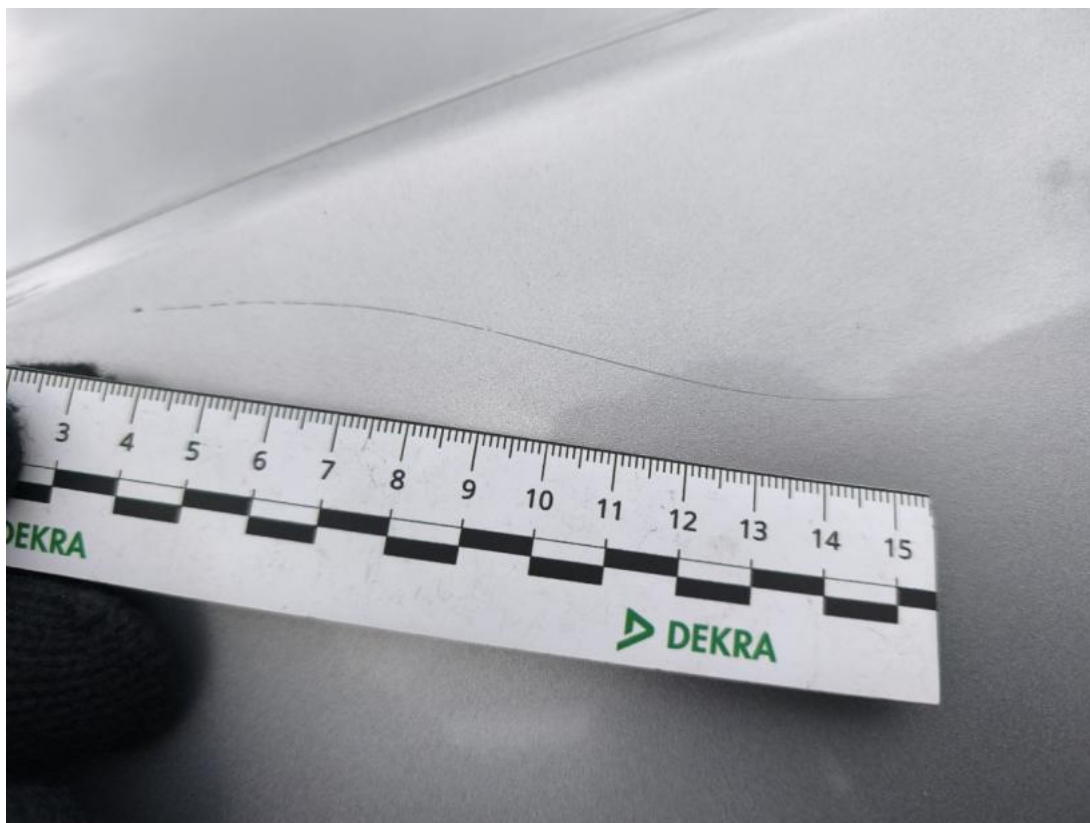
**Fot. 51**

Błotnik przedni L() - Rysa/odprysk 3
