## Raport z oględzin pojazdu

| Numer raportu | 10836/4/26-15201 | Data raportu | 09-04-2026 |

| Marka, model | AUDI A4 Avant [8W] 19-24 |
| Typ, wersja | A4 35 TFSI mHEV S tronic |

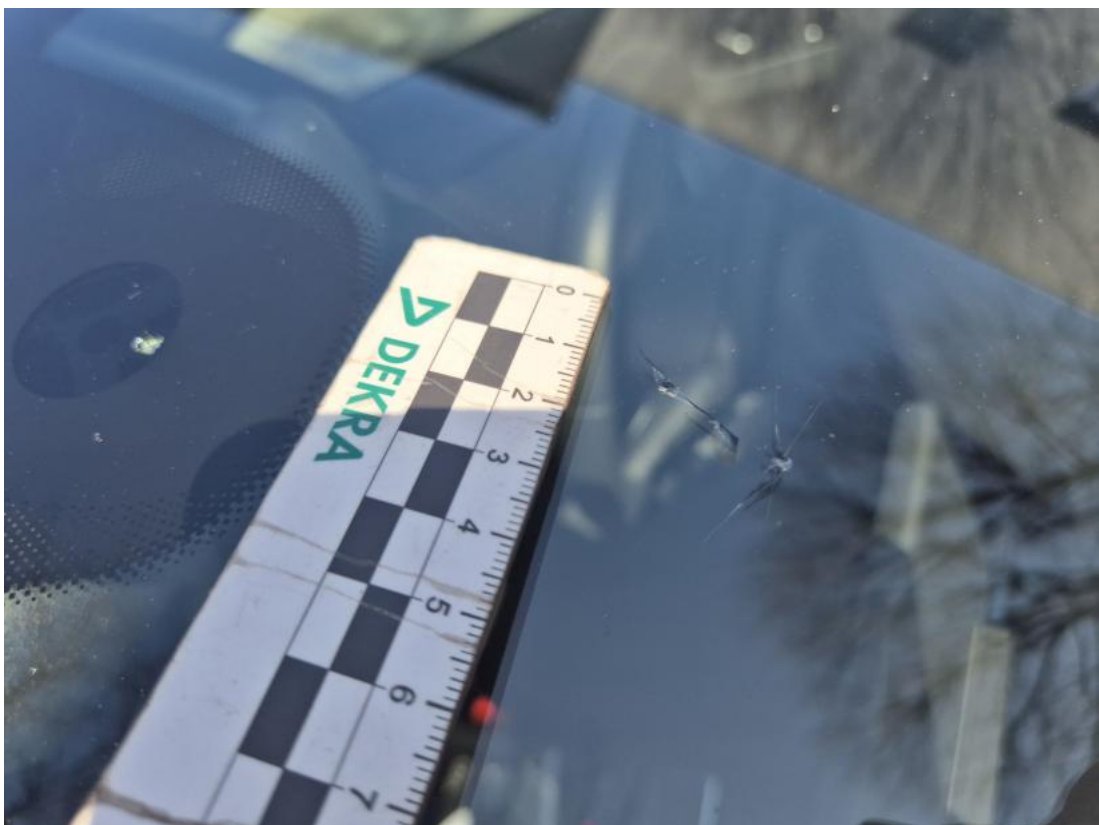
**Fot. 32**  
Szyba czołowa - Pęknięcie/rozerwanie 1

| Poz. | Nazwa pozycji | Opis uszkodzeń | Kwalifik. | Naprawa [rbg] |
|---|---|---|---|---|
| 1 | Szyba przednia barwiona | pęknięcie | WY | 4 |

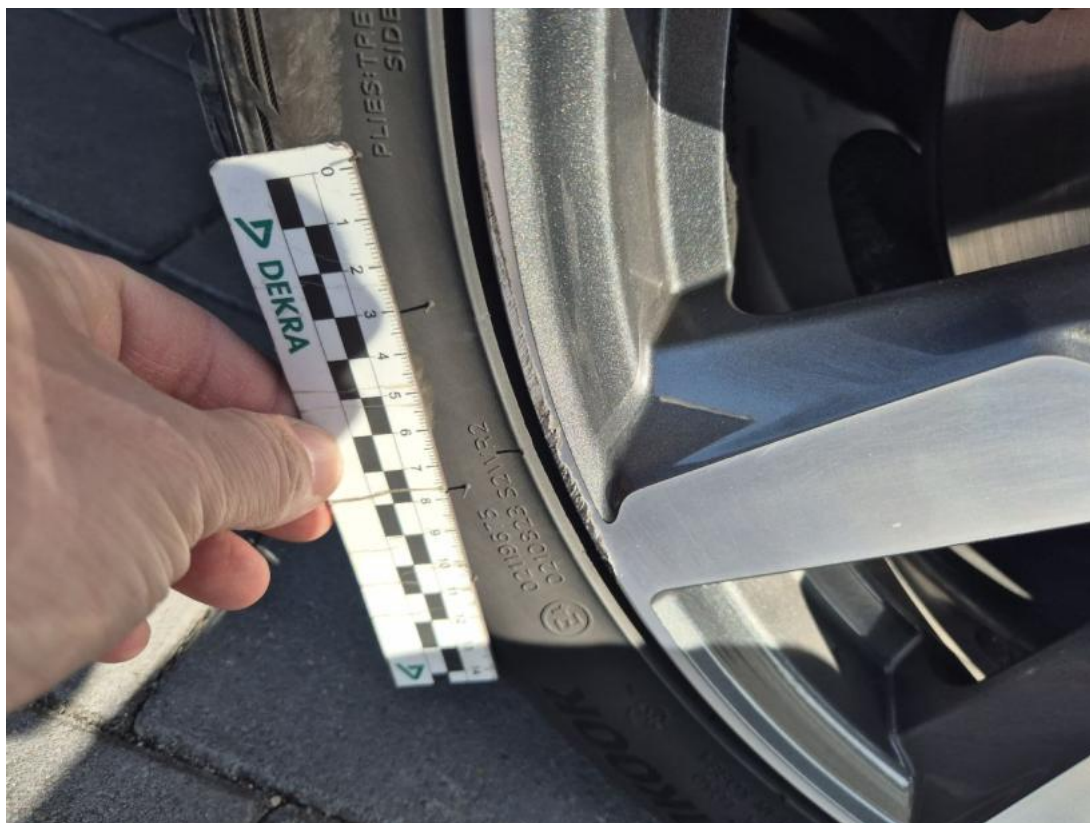
Felga aluminiowa przednia P - zdjęcie poglądowe 1

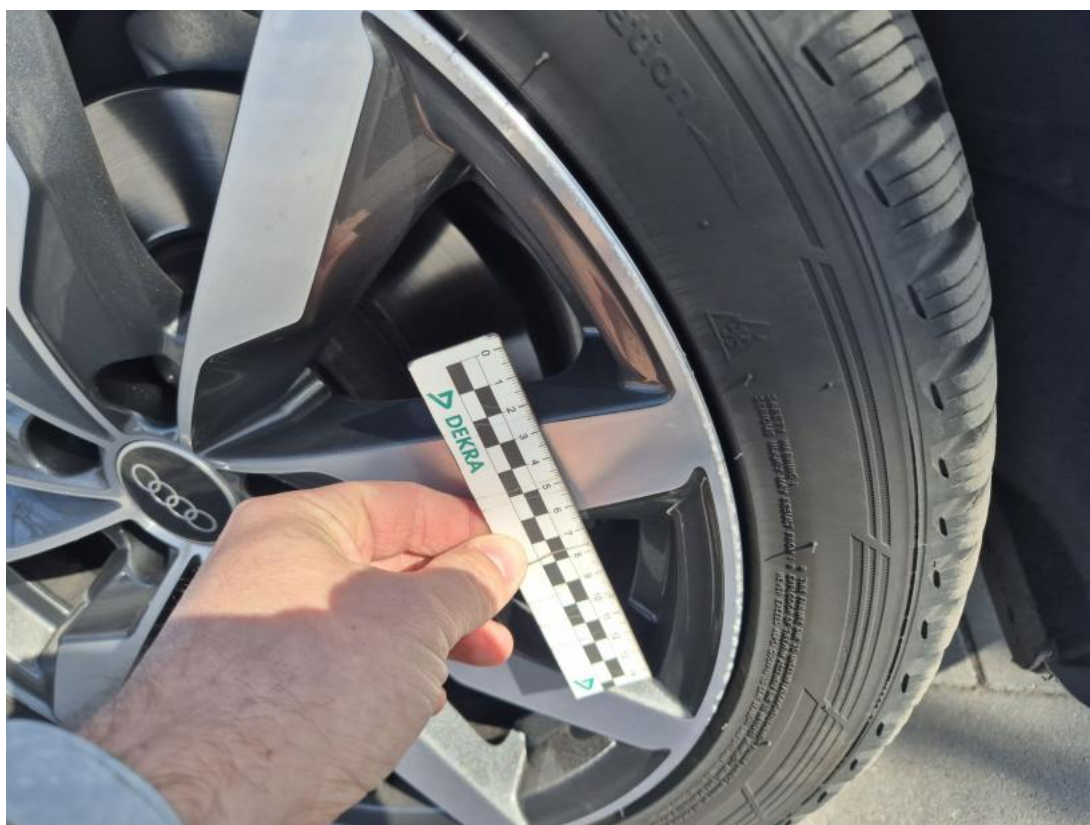
Felga aluminiowa przednia P - Rysa/odprysk 1

| Poz. | Nazwa pozycji | Opis uszkodzeń | Kwalifik. | Naprawa [rbg] |
|---|---|---|---|---|
| 7 | Tarcza koła aluminiowa przód R | zarysowanie | WY | 0.5 |

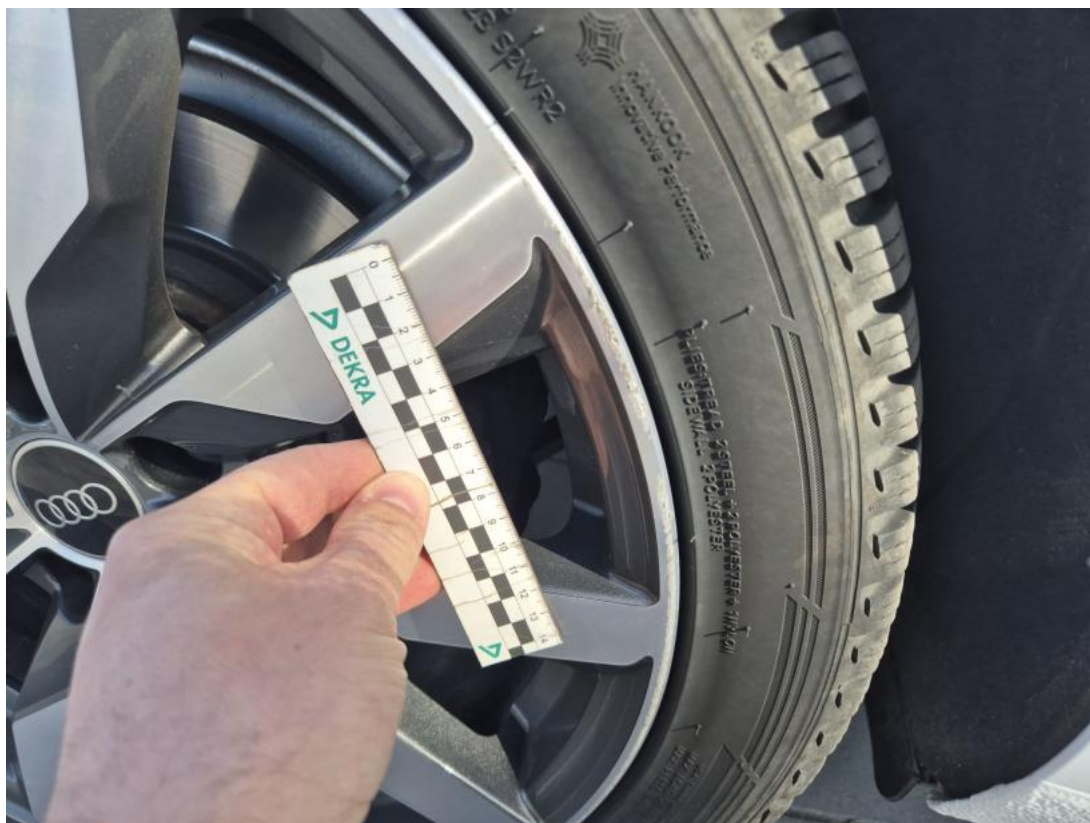
Felga aluminiowa tylna P - Rysa/odprysk 1

| Poz. | Nazwa pozycji | Opis uszkodzeń | Kwalifik. | Naprawa [rbg] |
|---|---|---|---|---|
| 8 | Tarcza koła aluminiowa tył R | zarysowanie | WY | 0.5 |

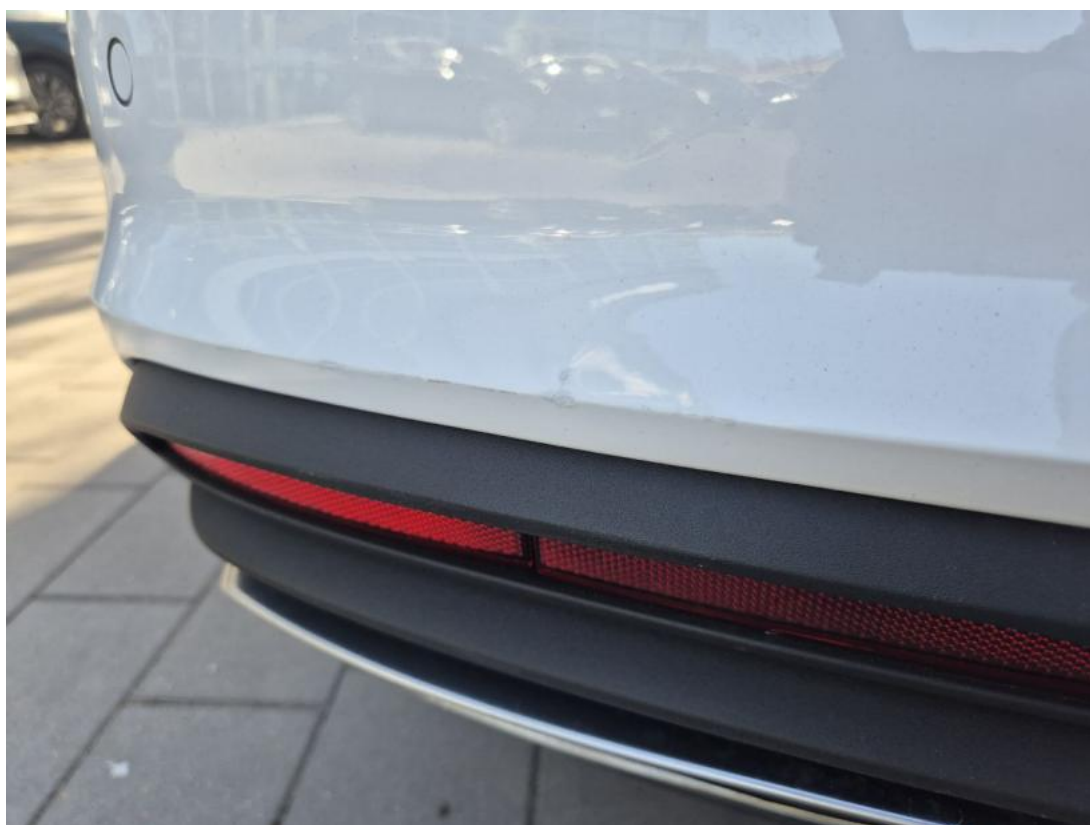
Zderzak tylny - zdjęcie poglądowe 1

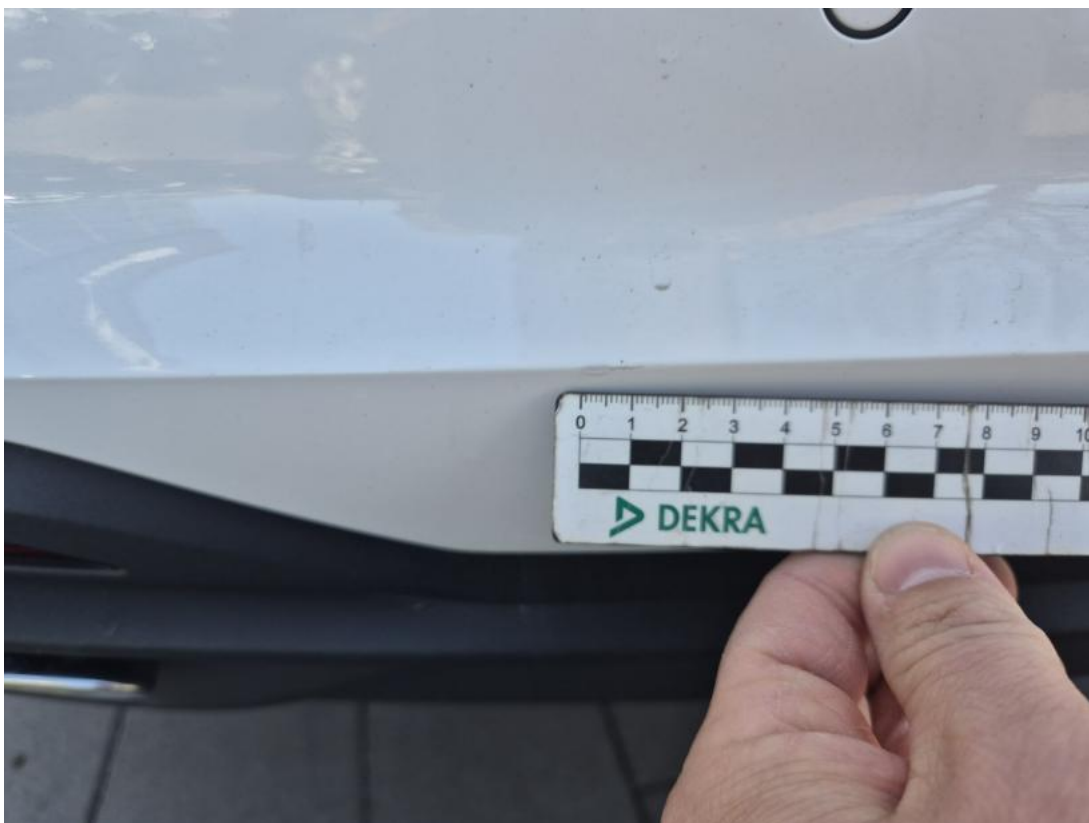
Zderzak tylny - Rysa/odprysk 1

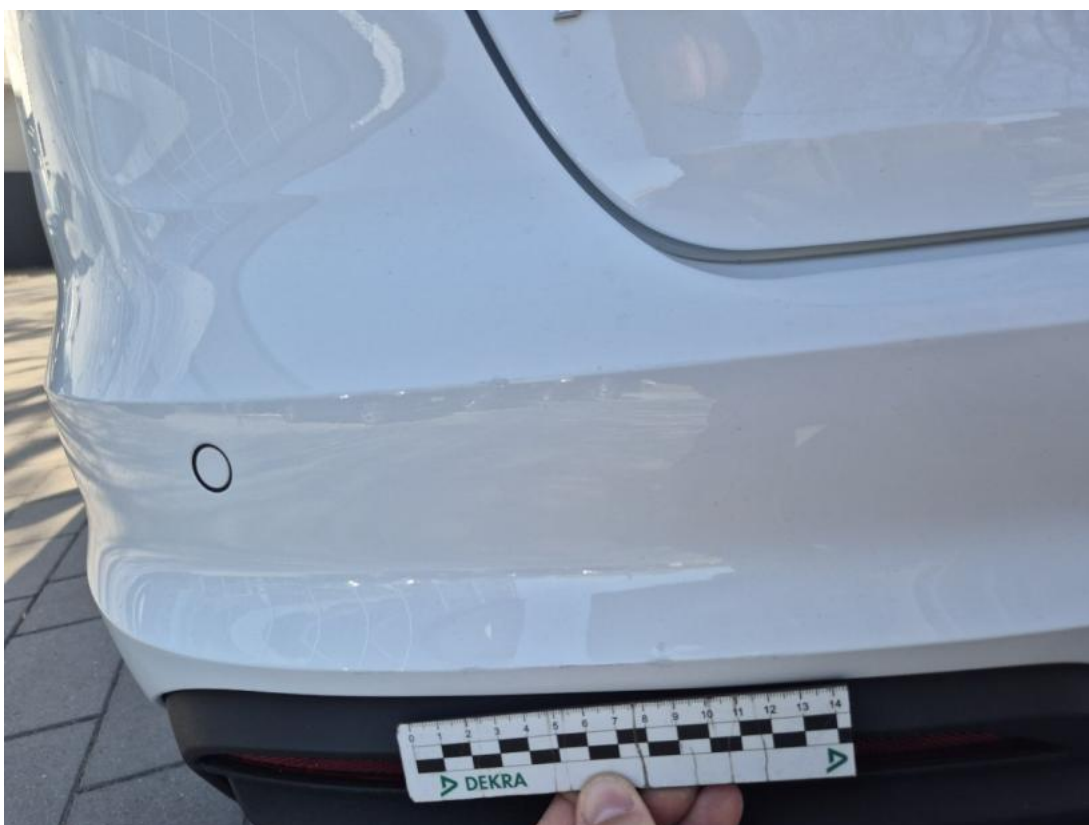
Zderzak tylny - Rysa/odprysk 2

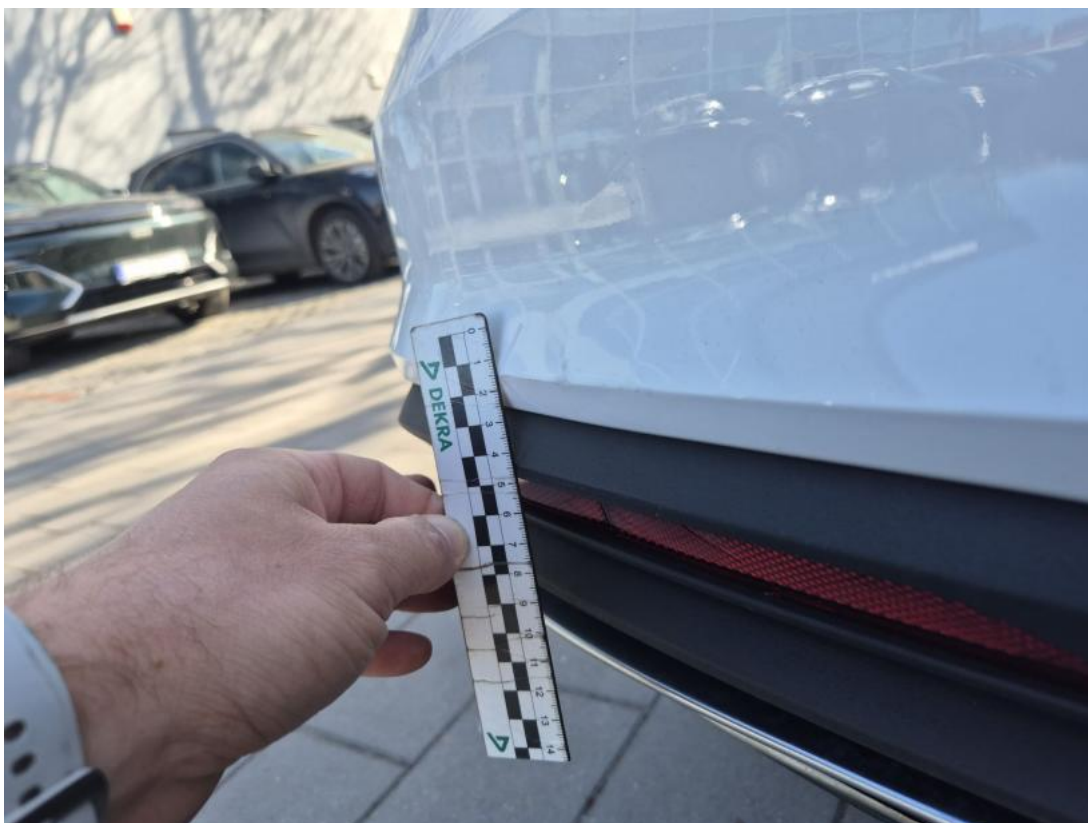
Zderzak tylny - Wgniecenie/odkształcenie 1

| Poz. | Nazwa pozycji | Opis uszkodzeń | Kwalifik. | Naprawa [rbg] |
|---|---|---|---|---|
| 6 | Okładzina zderzaka tylnego | wgniecenie/odkształcenie | WY | 1.1 |

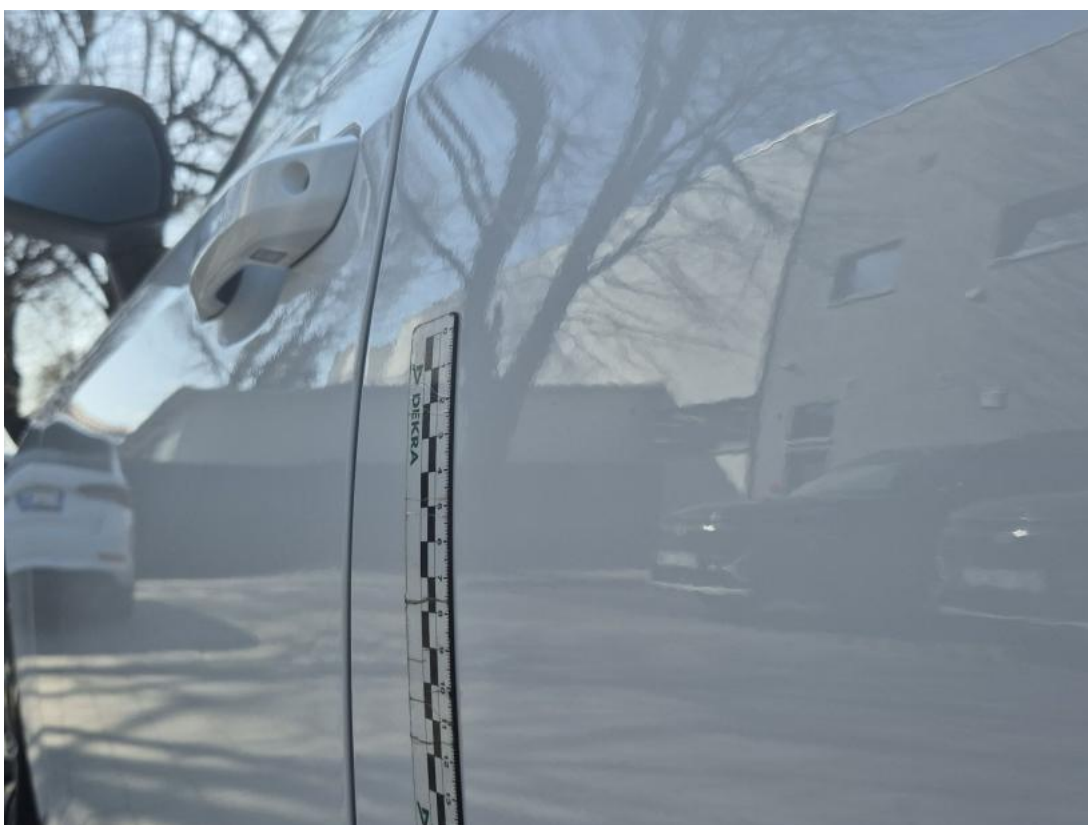
| Poz. | Nazwa pozycji | Opis uszkodzeń | Kwalifik. | Naprawa [rbg] |
|---|---|---|---|---|
| 9 | Drzwi tylne (nieuzbrojone) L | wgniecenie | | |

Drzwi tylne L - Wgniecenie/odkształcenie 1
